Asbestinventarisatattest

Diepestraat 40, 3740 Bilzen-Hoeselt

Attestnummer : 20251019-000010.000

Niet-asbestveilig

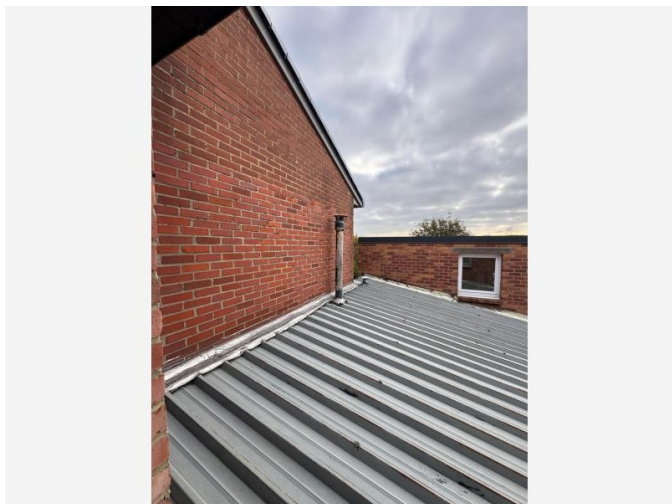
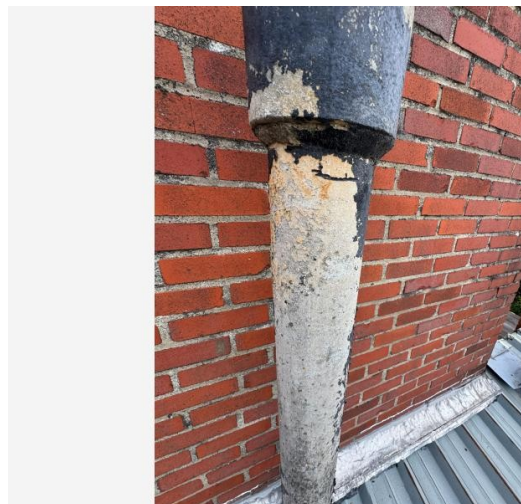
Het asbestmateriaal valt onder de mijlpaal van 2034.

Eindbeoordeling materiaalrisico	Verhoogd materiaalrisico en/of verhoogde kans op vezelvrijgave
---------------------------------	--

Gebondenheid	Categorie 1: hechtgebonden in oorsprong
Asbestsoort (vezeltype)	Crocidoliet aanwezig
Asbestconcentratie	Laag (< 50%)
Afschermingsgraad van het gehele materiaal	Geheel of deels vrij aan de buitenlucht
Toestand van het materiaal	Matig beschadigd, matig verweerd

Beschrijving	Cement schoorsteenpijp
Omgeving	Buiten
Primaire drager	Schuin dak
Asbestmateriaal	Rookgaskanaal
Bindmiddel van asbestmateriaal	Cement
Gebondenheid op basis van bindmiddel	Hecht
Hoeveelheid (lengte - omtrek - dikte - aantal)	<ul style="list-style-type: none">• 2,00 m - 20,00 cm - 1,00 cm - 1 stuk
Totaal volume	0,004 m ³
Eenvoudig bereikbaar	Ja
Bevestigingswijze	<ul style="list-style-type: none">• Verlijmd, ingegoten, versmeerd
Identificatiemethode	Vaststelling zonder monsternamen
Destructieve handeling voor identificatie	Nee

Verwijderen

- Verwijder dit asbestmateriaal zo snel mogelijk. Volg de toestand goed op.
- Voer bijkomende staalname(s) uit.

- Eenvoudige handelingen: mag via doe-het-zelf of door werknemer(s) met opleidingsattest eenvoudige handelingen
Indien zonder risico op vrijgave asbestvezels verwijderd kan worden; gebruik PBM's verplicht; in grote asbestzak naar containerpark te brengen als hechtgebonden asbest; zie ook toelichting achteraan in dit asbest attest

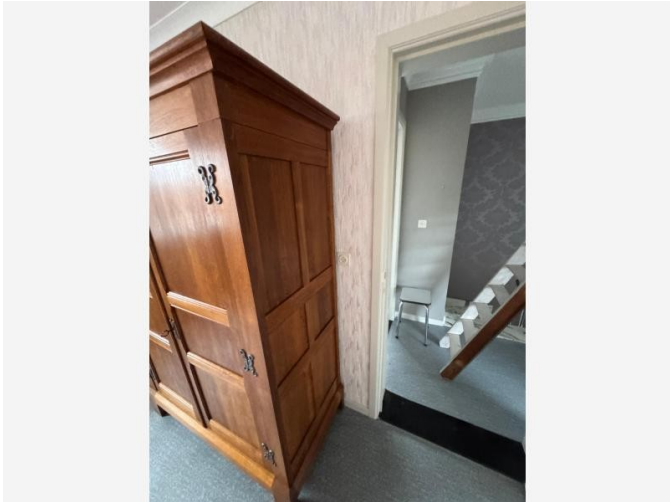
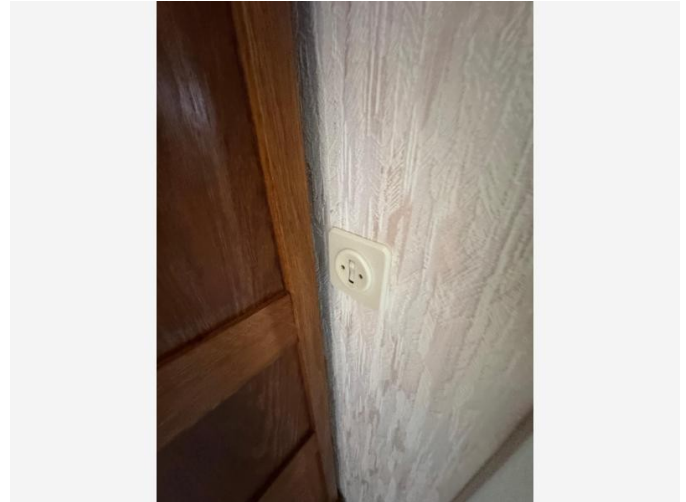
Fiche 2: Bakeliet stopcontacten, schakelaars, zekeringdoos & lampsokkels

Het asbestmateriaal valt onder de mijlpaal van 2040.

Eindbeoordeling materiaalrisico	Laag materiaalrisico en/of verlaagde kans op vezelvrijgave
---------------------------------	--

Gebondenheid	Categorie 1: hechtgebonden in oorsprong
Asbestsoort (vezeltype)	Crocidoliet aanwezig
Asbestconcentratie	Laag (< 50%)
Afschermingsgraad van het gehele materiaal	Geheel of deels (ook) vrij aan de binnenlucht
Toestand van het materiaal	Onbeschadigd, niet verweerd

Beschrijving	Bakeliet stopcontacten, schakelaars, zekeringdoos & lampsokkels
Omgeving	Binnen
Primaire drager	Communicatie en elektrische infrastructuur en uitrusting
Asbestmateriaal	Plaat, paneel, tablet - Type Bakeliet
Bindmiddel van asbestmateriaal	Kunststof of -hars
Gebondenheid op basis van bindmiddel	Hecht
Hoeveelheid (oppervlakte - dikte - aantal)	• 0,01 m ² - 1,00 cm - 10 stuks
Totaal volume	0,001 m ³
Eenvoudig bereikbaar	Ja
Bevestigingswijze	• Geschroefd
Identificatiemethode	Vaststelling zonder monsternamen
Destructieve handeling voor identificatie	Nee
Opmerking	Mogelijks nog een aantal bakeliet schakelaars/stopcontacten verstopt achter meubels; aantal is indicatief

Zorgvuldig beheren

- Zorg voor een veilig beheer. Vermijd het beschadigen van het asbestmateriaal. Controleer de toestand jaarlijks op wijzigingen.

- Eenvoudige handelingen: mag via doe-het-zelf of door werknemer(s) met opleidingsattest eenvoudige handelingen
Zonder slijpen en mits gebruik PBM's zelf te verwijderen (in hun geheel)

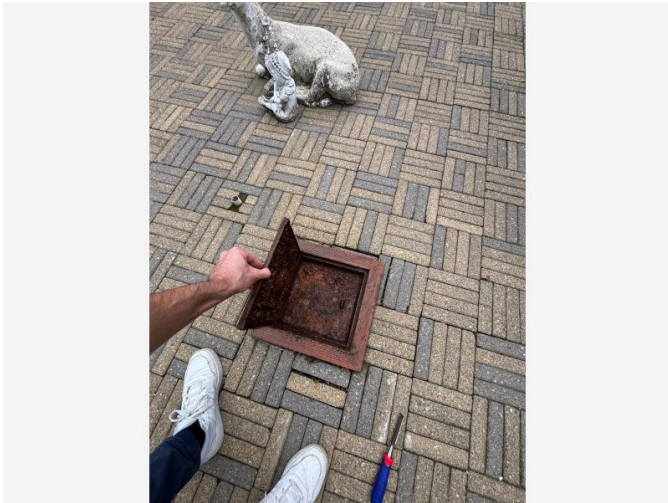
Tijdelijke beperking

Reden: Er is geen volledige risicobeoordeling mogelijk

Uitleg van de asbestdeskundige: Putdeksel op het deel verharding achteraan op het perceel is vastgeroest; niet mogelijk om onder het deksel te kijken zonder destructief te werk te gaan (valt niet binnen de inspanningsverplichtingen)

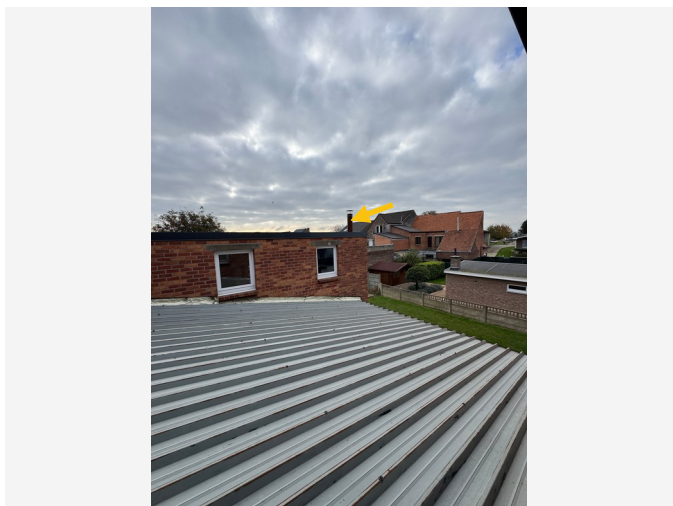
Betreft keramische/grès buis

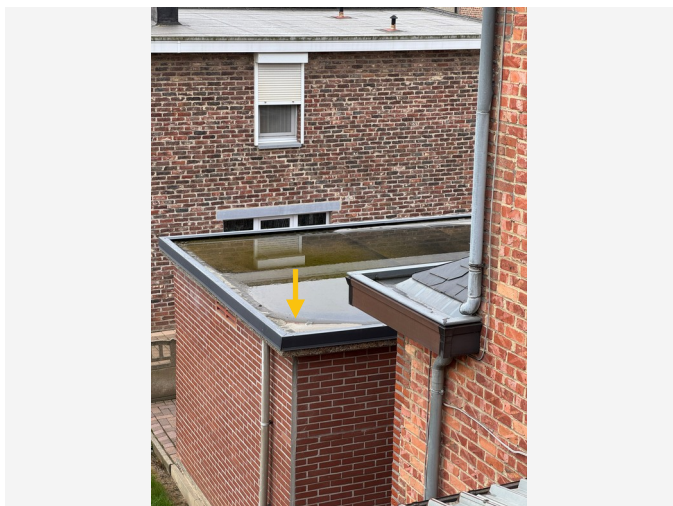
Betreft EPDM (niet-asbestverdacht); geen uitspraak over eventuele oude (asbestverdachte) onderliggende lagen

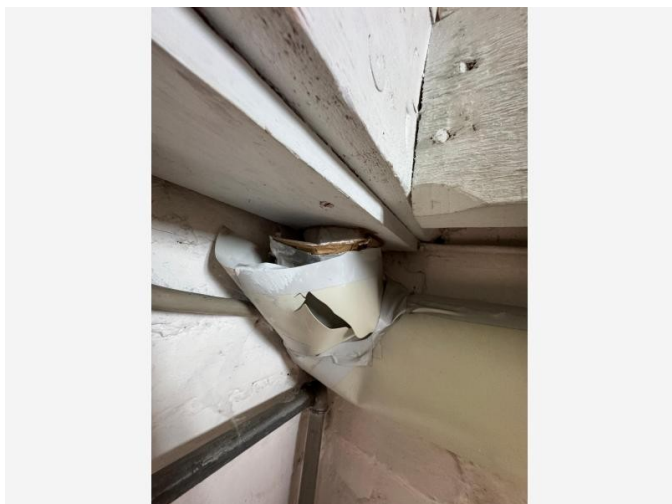
Doorheen het bijgebouw dat vasthangt aan de woning alsook in de kelder loopt leidingisolatie: dit betreft wol ingepakt met karton en een kunststof omhulsels; geen gips

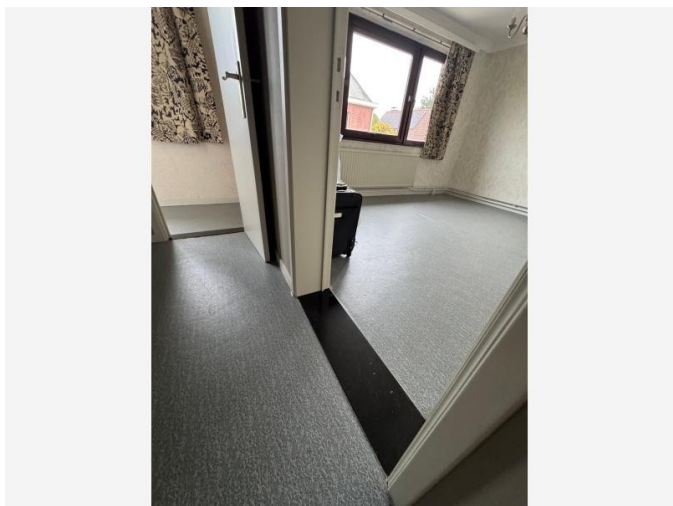
De dorpels van de deuropeningen en vensterbanken doorheen de woning zijn niet-asbestverdacht (betreft natuursteen)

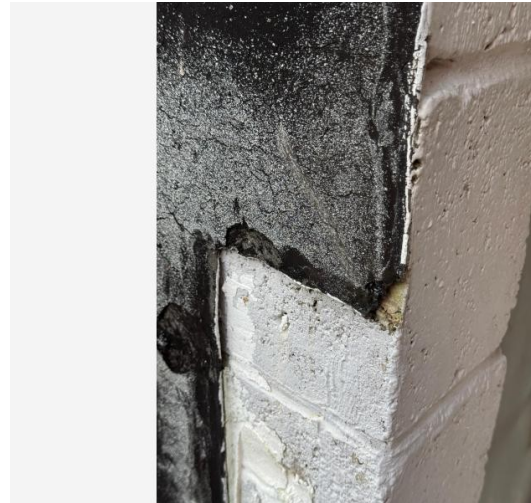
Fiche 21: Bitumen wandbekleding tuinkot

Geen asbest

#	Type	Referentie	Resultaat
21.1	Puntmonster	#5 Bitumen wandbekleding	Geen asbest

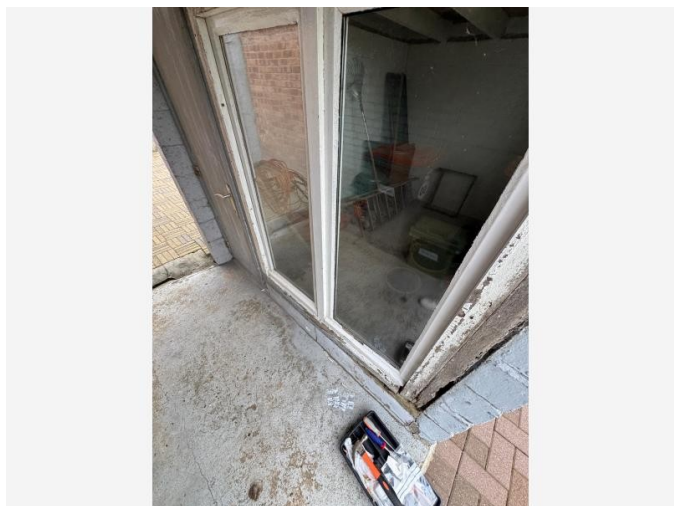
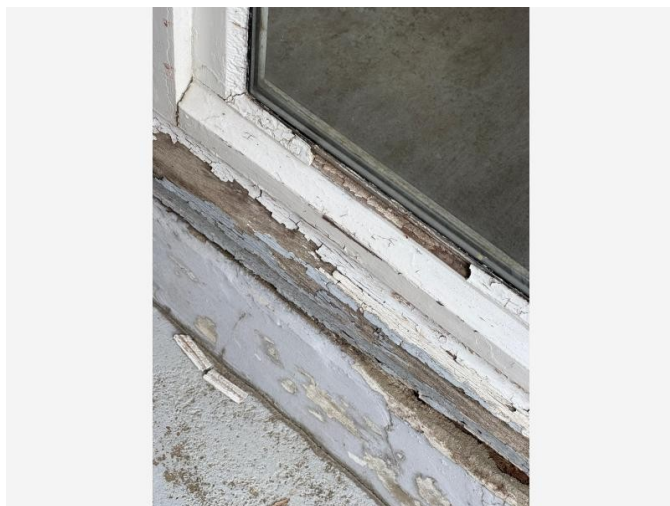
Fiche 22: Kit ramen tuinkot

Geen asbest

#	Type	Referentie	Resultaat
22.1	Puntmonster	#6 Kit ramen tuinkot	Geen asbest

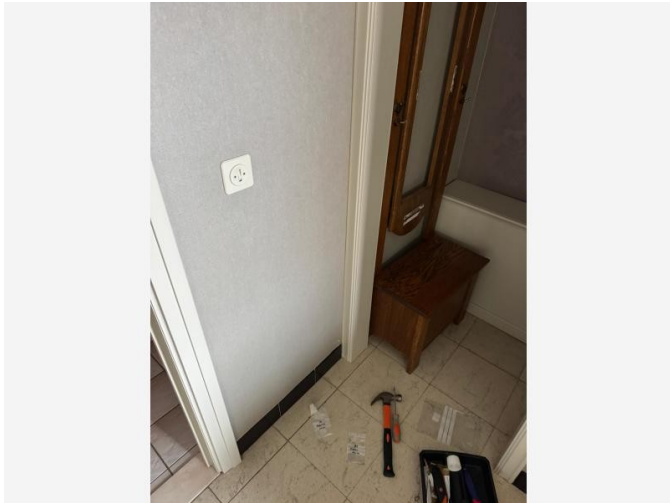
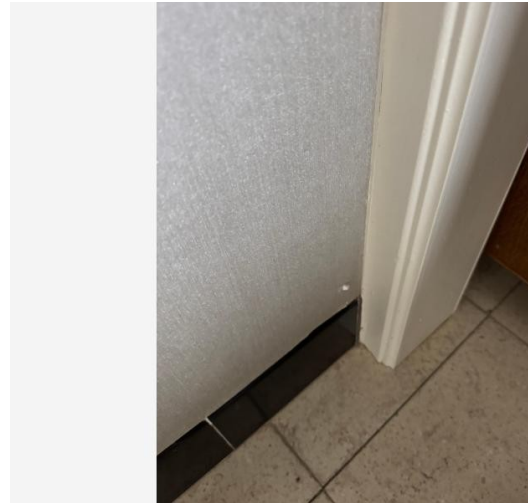
Fiche 24: Pleisterwerk muren

Geen asbest

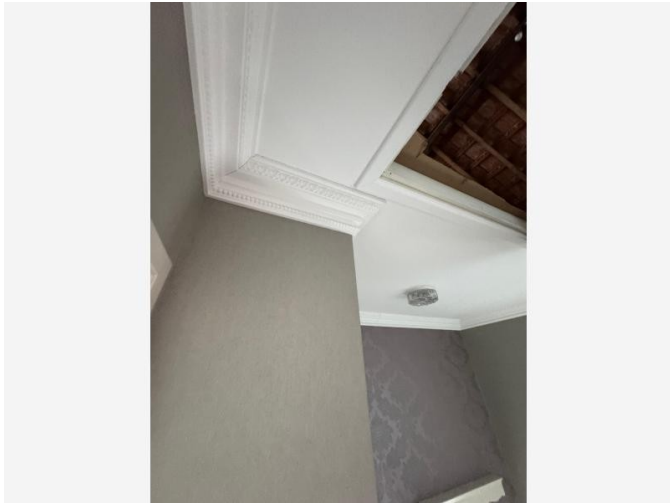
Fiche 25: Pleisterwerk plafond

Geen asbest
