Asbestinventarisatattest

Diepestraat 40, 3740 Bilzen-Hoeselt

Attestnummer : 20251019-000010.001

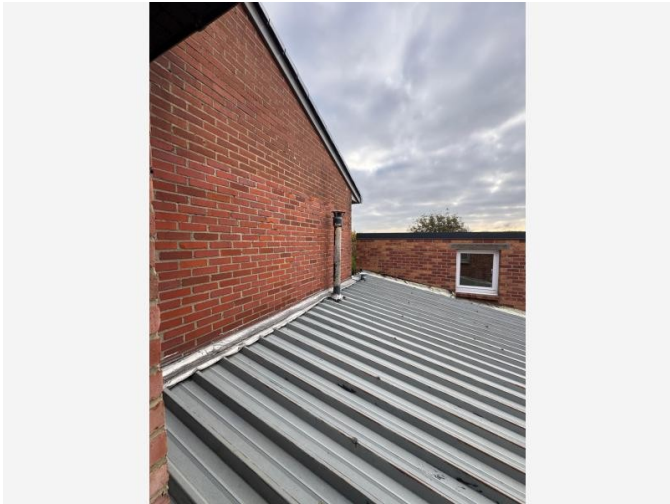
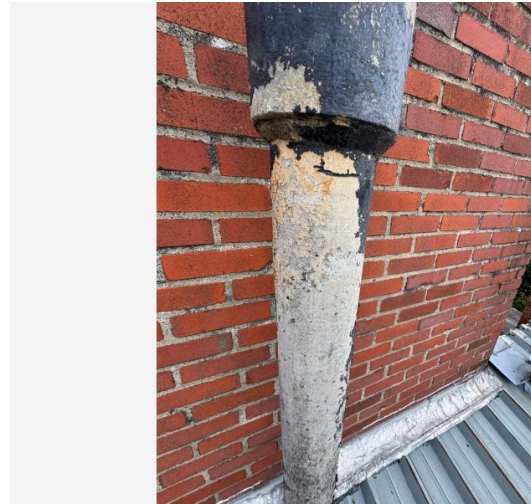
Het asbestmateriaal valt onder de mijlpaal van 2034.

Eindbeoordeling materiaalrisico	Verhoogd materiaalrisico en/of verhoogde kans op vezelvrijgave
---------------------------------	--

Gebondenheid	Categorie 1: hechtgebonden in oorsprong
Asbestsoort (vezeltype)	Crocidoliet aanwezig
Asbestconcentratie	Laag (< 50%)
Afschermingsgraad van het gehele materiaal	Geheel of deels vrij aan de buitenlucht
Toestand van het materiaal	Matig beschadigd, matig verweerd

Beschrijving	Cement schoorsteenpijp
Omgeving	Buiten
Primaire drager	Schuin dak
Asbestmateriaal	Rookgaskanaal
Bindmiddel van asbestmateriaal	Cement
Gebondenheid op basis van bindmiddel	Hecht
Hoeveelheid (lengte - omtrek - dikte - aantal)	<ul style="list-style-type: none">• 2,00 m - 20,00 cm - 1,00 cm - 1 stuk
Totaal volume	0,004 m ³
Eenvoudig bereikbaar	Ja
Bevestigingswijze	<ul style="list-style-type: none">• Verlijmd, ingegoten, versmeerd
Identificatiemethode	Vaststelling zonder monstername
Destructieve handeling voor identificatie	Nee

- Verwijder dit asbestmateriaal zo snel mogelijk. Volg de toestand goed op.
- Voer bijkomende staalname(s) uit.

- Eenvoudige handelingen: mag via doe-het-zelf of door werknemer(s) met opleidingsattest eenvoudige handelingen
Indien zonder risico op vrijgave asbestvezels verwijderd kan worden; gebruik PBM's verplicht; in grote asbestzak naar containerpark te brengen als hechtgebonden asbest; zie ook toelichting achteraan in dit asbest attest

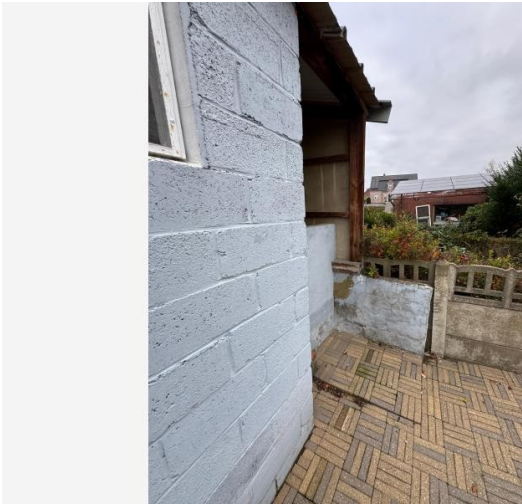
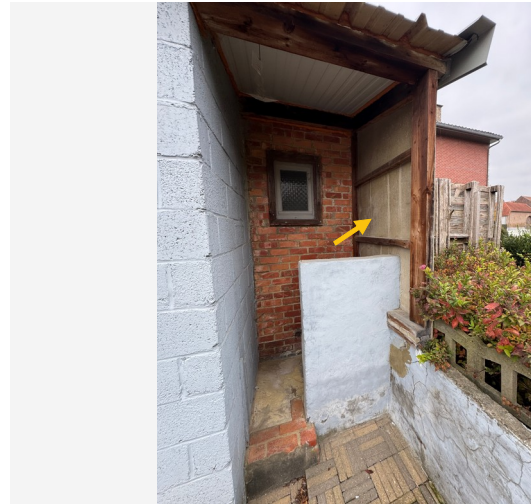
Het asbestmateriaal valt onder de mijlpaal van 2040.

Eindbeoordeling materiaalrisico	Laag materiaalrisico en/of verlaagde kans op vezelvrijgave
---------------------------------	--

Gebondenheid	Categorie 1: hechtgebonden in oorsprong
Asbestsoort (vezeltype)	Crocidoliet aanwezig
Asbestconcentratie	Laag (< 50%)
Afschermingsgraad van het gehele materiaal	Geheel of deels vrij aan de buitenlucht
Toestand van het materiaal	Onbeschadigd, niet verweerd

Beschrijving	Cementplaat zijwand
Omgeving	Buiten
Primaire drager	Wand buitenschil
Asbestmateriaal	Plaat, paneel, tablet - Type Menuiserie
Bindmiddel van asbestmateriaal	Cement
Gebondenheid op basis van bindmiddel	Hecht
Hoeveelheid (oppervlakte - dikte - aantal)	• 2,00 m ² - 0,30 cm - 1 stuk
Totaal volume	0,006 m ³
Eenvoudig bereikbaar	Ja
Bevestigingswijze	<ul style="list-style-type: none">• Geklemd• Genageld, geniet
Identificatiemethode	Vaststelling zonder monstername
Destructieve handeling voor identificatie	Nee

- Verwijder dit asbestmateriaal zo snel mogelijk. Volg de toestand goed op.
- Voer bijkomende staalname(s) uit.

- Eenvoudige handelingen: mag via doe-het-zelf of door werknemer(s) met opleidingsattest eenvoudige handelingen
Zonder slijpen of breken en mits gebruik PBM's (FFP3 masker, handschoenen, overall) in grote asbestplaatzak naar containerpark te brengen; zie ook toelichting achteraan in dit asbest attest rond verwijdermethodes

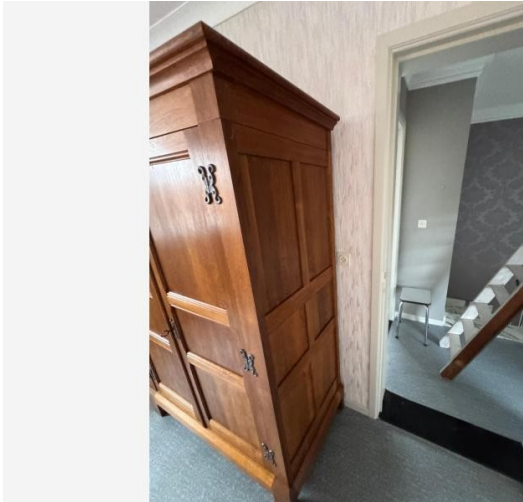
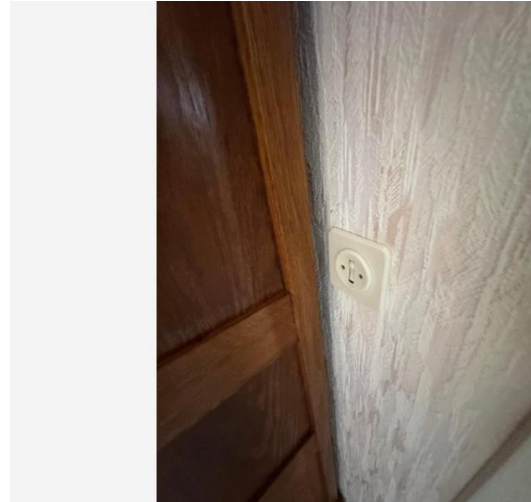
Fiche 3: Bakeliet stopcontacten, schakelaars, zekeringdoos & lampsokkels

Het asbestmateriaal valt onder de mijlpaal van 2040.

Eindbeoordeling materiaalrisico	Laag materiaalrisico en/of verlaagde kans op vezelvrijgave
---------------------------------	--

Gebondenheid	Categorie 1: hechtgebonden in oorsprong
Asbestsoort (vezeltype)	Crocidoliet aanwezig
Asbestconcentratie	Laag (< 50%)
Afschermingsgraad van het gehele materiaal	Geheel of deels (ook) vrij aan de binnenlucht
Toestand van het materiaal	Onbeschadigd, niet verweerd

Beschrijving	Bakeliet stopcontacten, schakelaars, zekeringdoos & lampsokkels
Omgeving	Binnen
Primaire drager	Communicatie en elektrische infrastructuur en uitrusting
Asbestmateriaal	Plaat, paneel, tablet - Type Bakeliet
Bindmiddel van asbestmateriaal	Kunststof of -hars
Gebondenheid op basis van bindmiddel	Hecht
Hoeveelheid (oppervlakte - dikte - aantal)	• 0,01 m ² - 1,00 cm - 10 stuks
Totaal volume	0,001 m ³
Eenvoudig bereikbaar	Ja
Bevestigingswijze	• Geschroefd
Identificatiemethode	Vaststelling zonder monsternamen
Destructieve handeling voor identificatie	Nee
Opmerking	Mogelijks nog een aantal bakeliet schakelaars/stopcontacten verstopt achter meubels; aantal is indicatief

- Zorg voor een veilig beheer. Vermijd het beschadigen van het asbestmateriaal. Controleer de toestand jaarlijks op wijzigingen.

- Eenvoudige handelingen: mag via doe-het-zelf of door werknemer(s) met opleidingsattest eenvoudige handelingen
Zonder slijpen en mits gebruik PBM's zelf te verwijderen (in hun geheel)

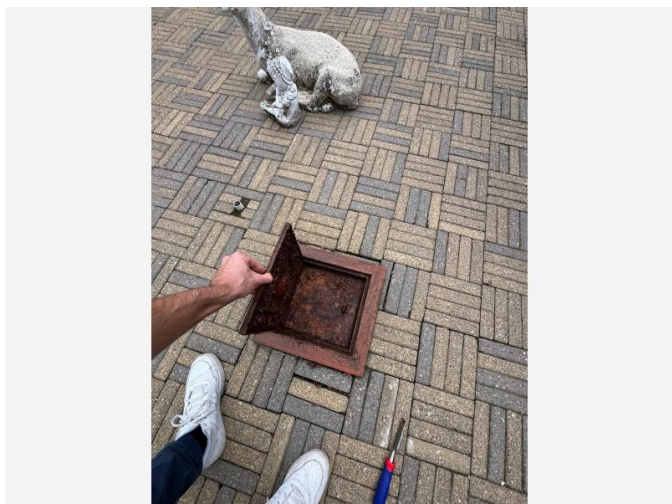
Tijdelijke beperking

Reden: Er is geen volledige risicobeoordeling mogelijk

Uitleg van de asbestdeskundige: Putdeksel op het deel verharding achteraan op het perceel is vastgeroest; niet mogelijk om onder het deksel te kijken zonder destructief te werk te gaan (valt niet binnen de inspanningsverplichtingen)

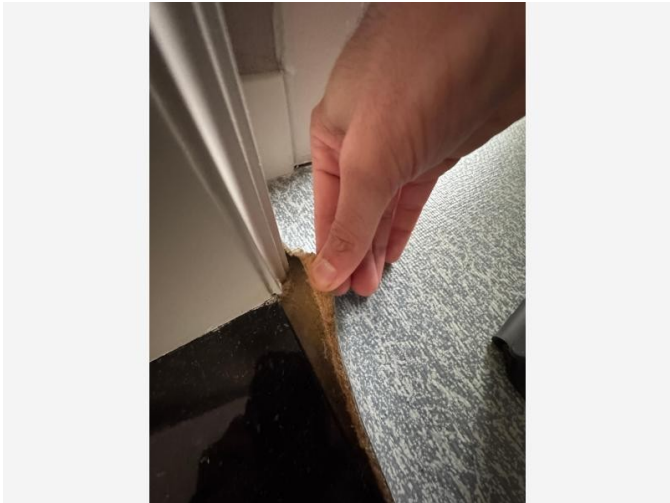
Betreft vloerzeil met harige kokos-onderkant

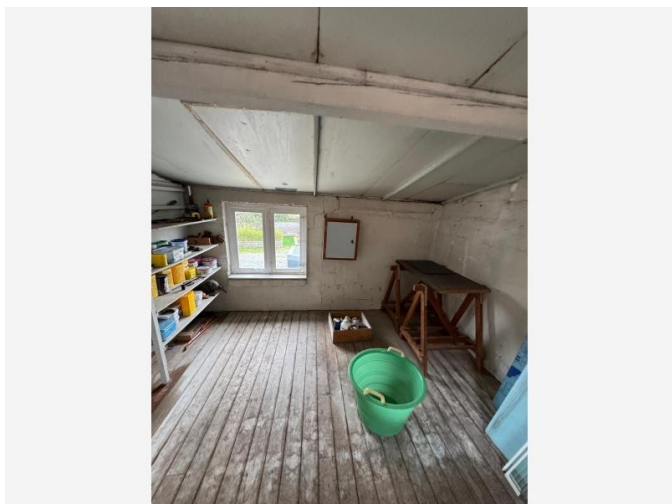
Betreft hout

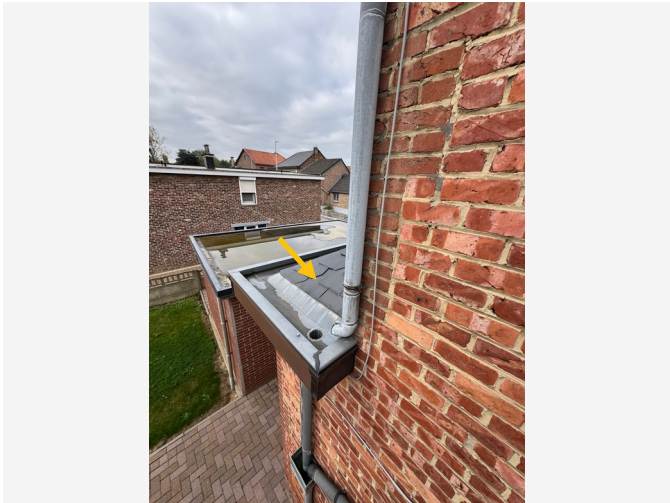
De leien op het lagere zijdak rechts van de woning betreffen natuurleien

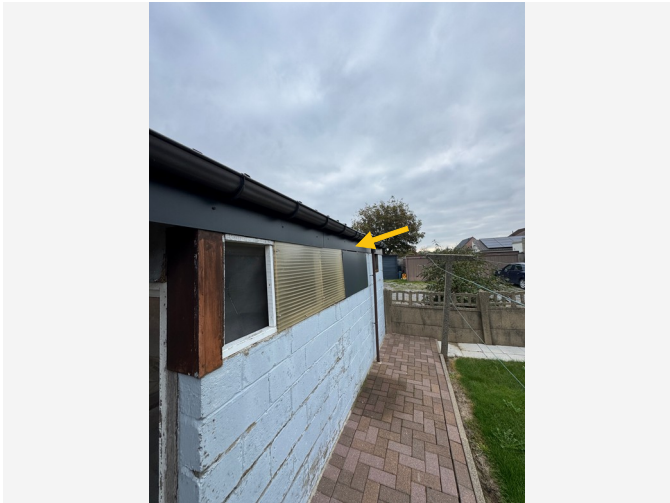
Langsheen de berging achteraan en de achterbouw werd zwarte trespa-beplating aangebracht; té nieuw, niet asbestverdacht

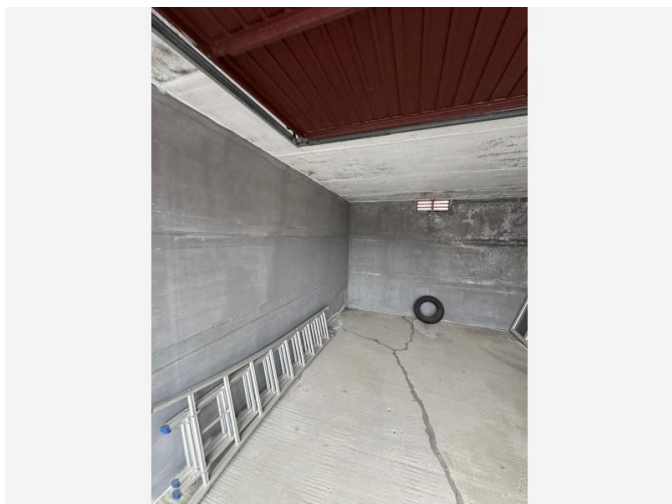
Binnenkant garage betreft betonnen muren; geen pleisterwerk of cementering

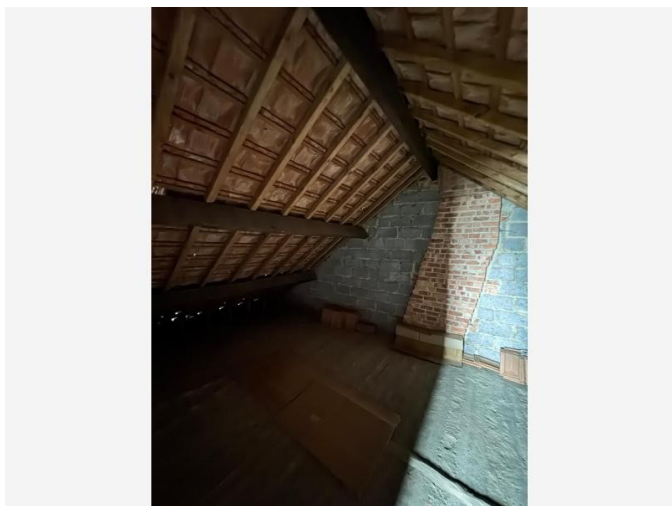
Geen onderdak aangetroffen; dakpannen rechtstreeks op panlatten

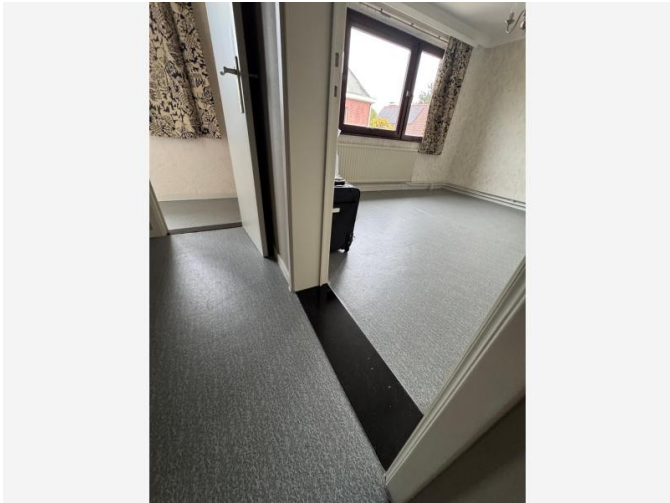
De dorpels van de deuropeningen en vensterbanken doorheen de woning zijn niet-asbestverdacht (betreft natuursteen)

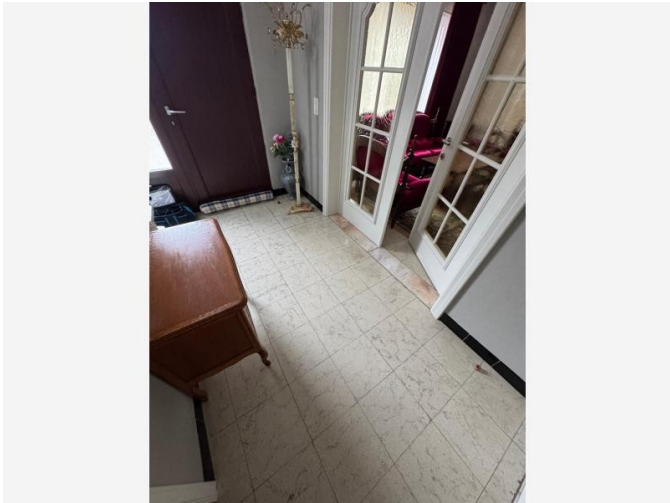
De lijmlagen van de betegeling kan mogelijks asbesthoudend zijn; enkel door middel van destructieve staalname (zodoende destructief onderzoek) uit te sluiten, niet in kader van dit asbest attest

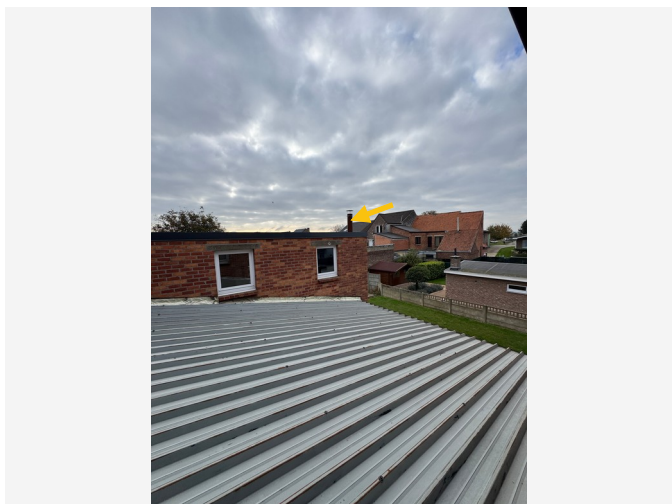
Betreft keramische/grès buis

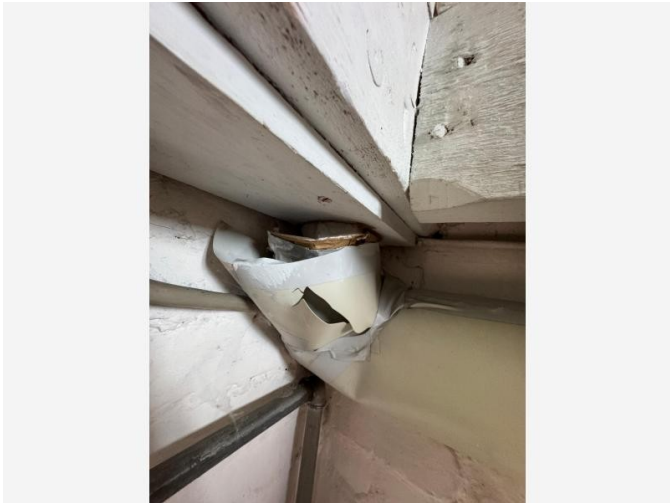
Doorheen het bijgebouw dat vasthangt aan de woning alsook in de kelder loopt leidingisolatie: dit betreft wol ingepakt met karton en een kunststof omhulsels; geen gips

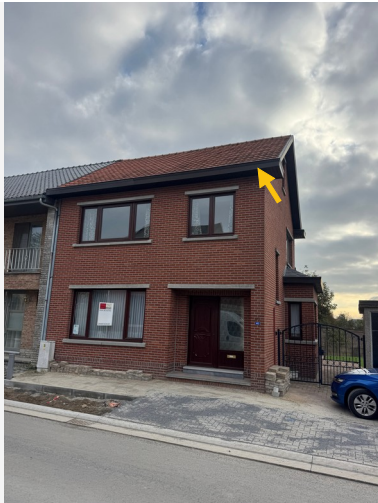
Betreft hout; staat ook expliciet zo vermeld op de originele plannen

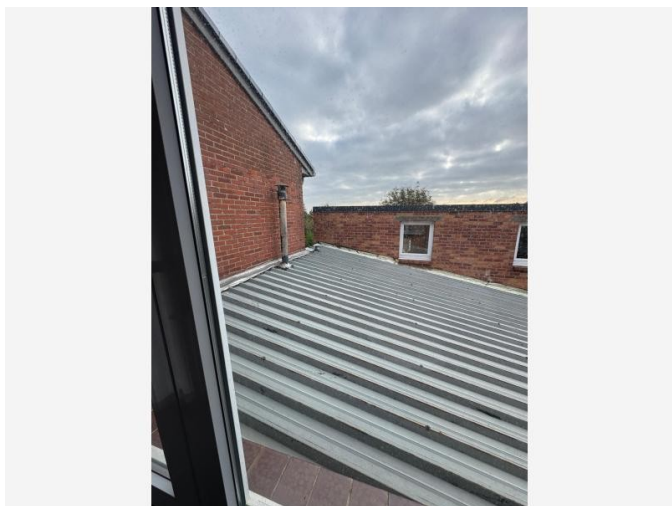
Betreft metalen dakbedekkingen; geen uitspraak over eventuele onderliggende lagen gezien langs binnen afgedicht

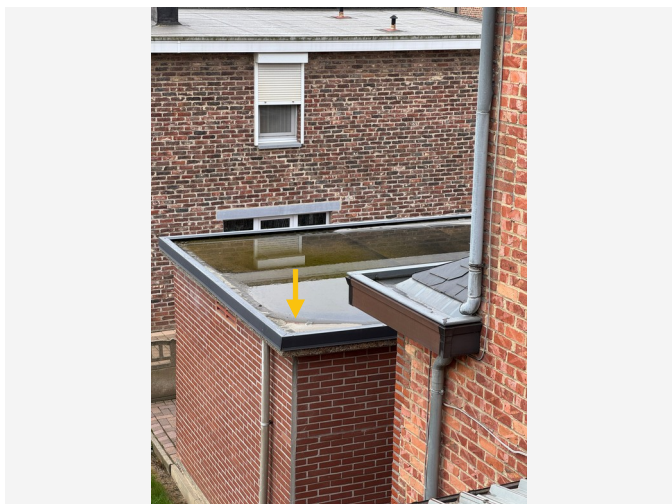
Betreft EPDM (niet-asbestverdacht); geen uitspraak over eventuele oude (asbestverdachte) onderliggende lagen

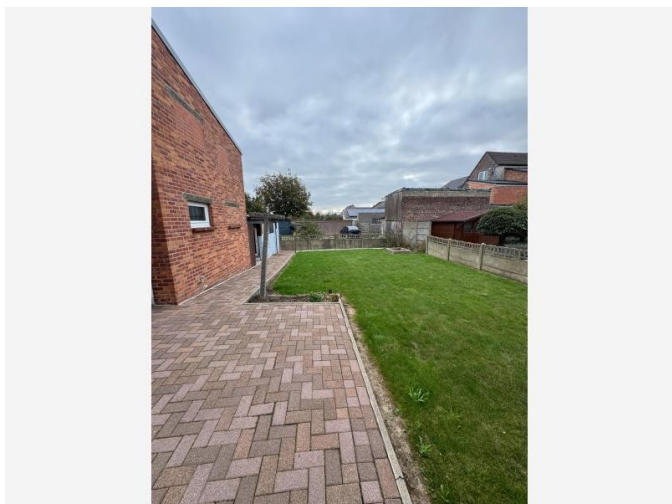
Geen asbestverdachte toepassingen aangetroffen in of rond de tuin

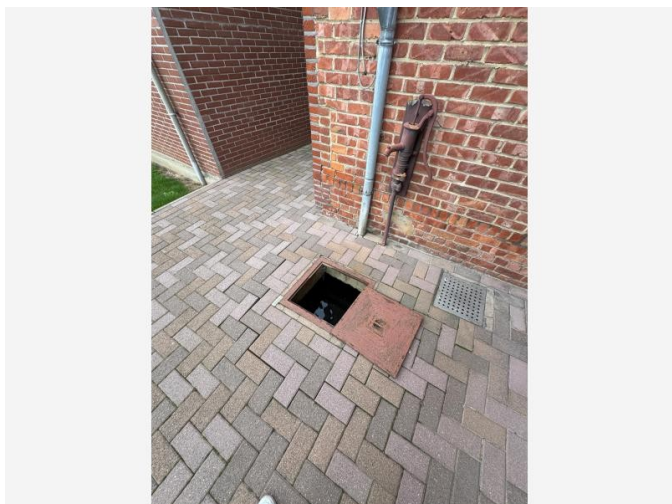
Onder het putdeksel ter hoogte van de achterdeur van de woning werden geen asbestverdachte toepassingen aangetroffen; gevuld met water

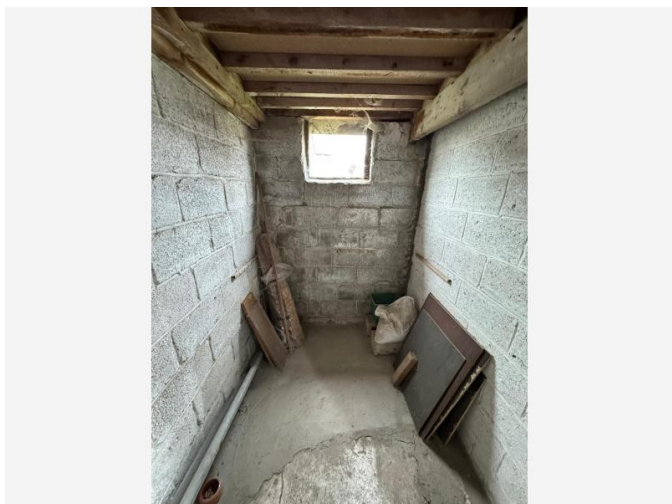
Geen asbestverdachte toepassingen aangetroffen in de tuinkoten achteraan

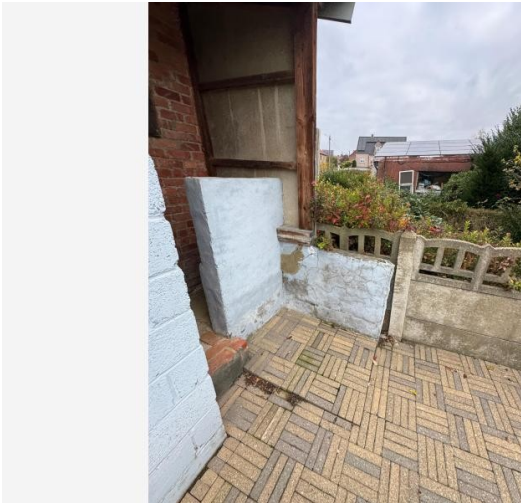
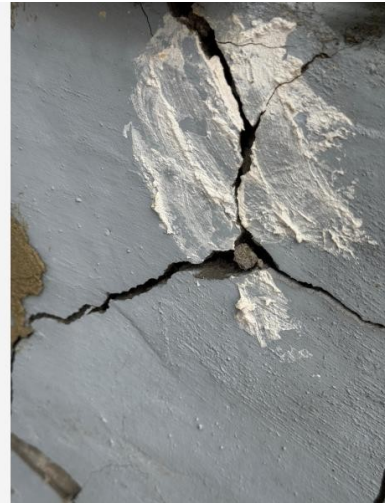
Fiche 21: Cementering achteraan

Geen asbest

#	Type	Referentie	Resultaat
21.1	Mengmonster	#4 Cementering achteraan	Geen asbest

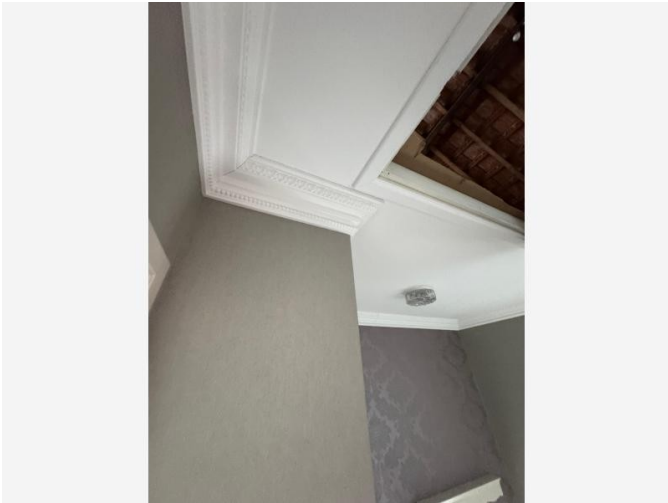
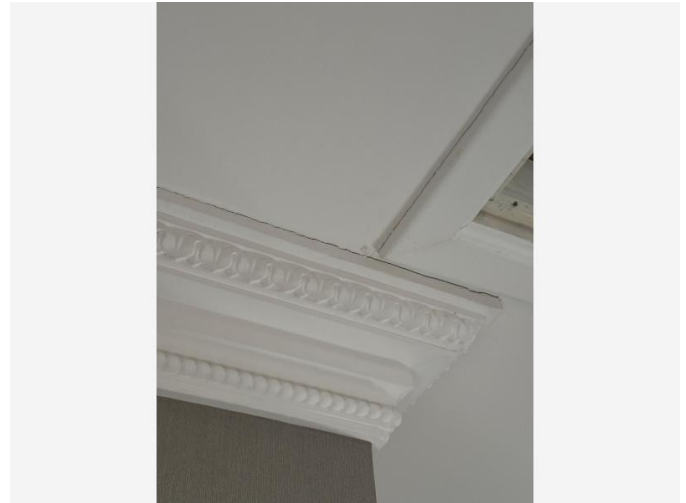
Fiche 22: Pleisterwerk plafond

Geen asbest

Beschrijving	Pleisterwerk plafond
Omgeving	Binnen
Primaire drager	Plafond
Bindmiddel van materiaal	Gips - kalk
Gebondenheid op basis van bindmiddel	Niet-hechtgebonden
Hoeveelheid (oppervlakte - dikte - aantal)	• 75,00 m ² - 1,00 cm - 1 stuk
Totaal volume	0,75 m ³
Identificatiemethode	Vaststelling met monstername
Destructieve handeling voor identificatie	Nee
Opmerking	Beperkt tot 2 monsters gezien geen stookruimte noch vochtige ruimte met massief pleisterwerk

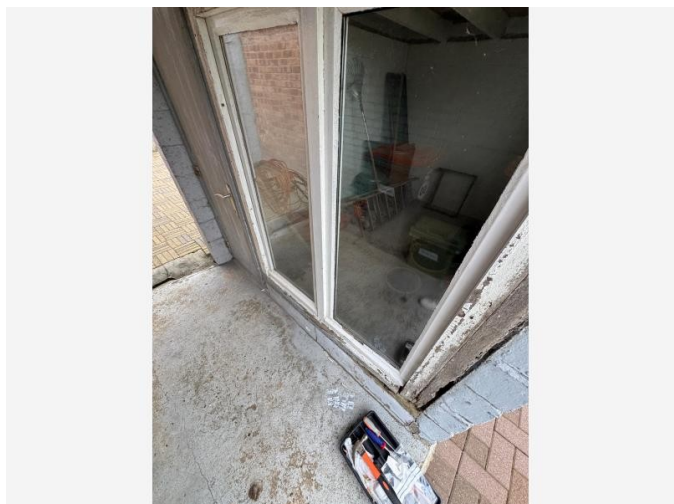
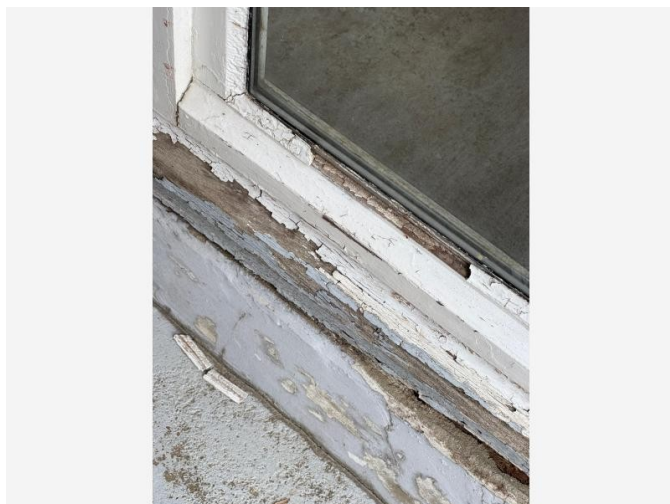
Fiche 23: Kit ramen tuinkot

Geen asbest

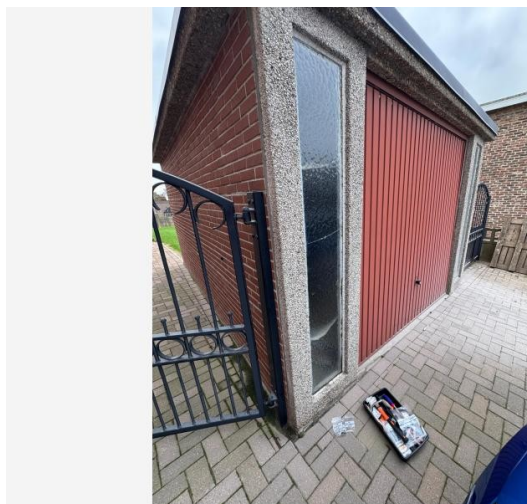
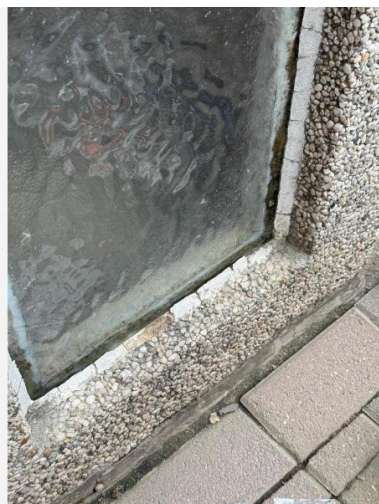
Fiche 24: Kit ramen garage

Geen asbest

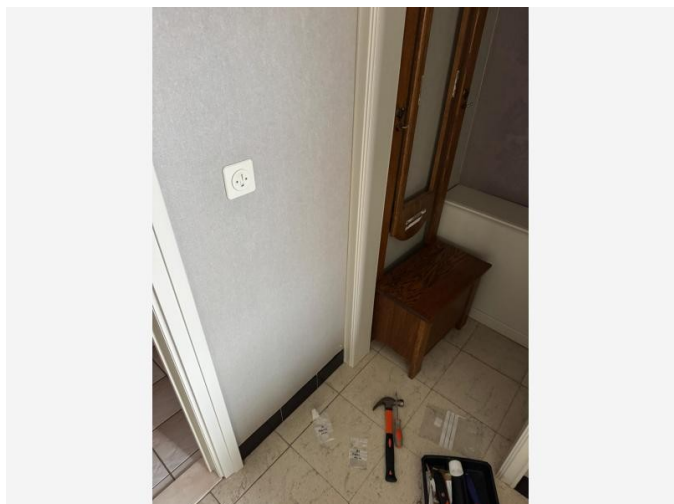
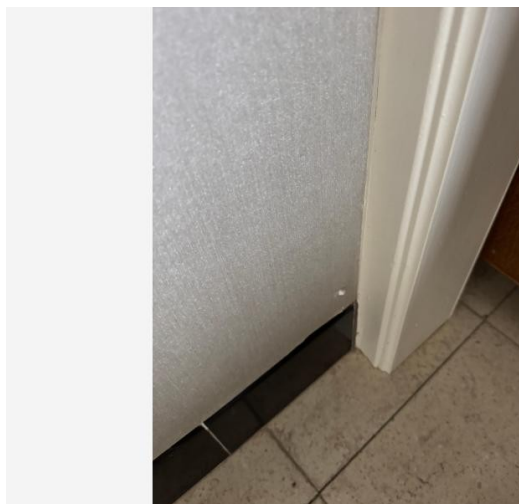
Fiche 25: Pleisterwerk muren

Geen asbest

Beschrijving	Pleisterwerk muren
Omgeving	Binnen
Primaire drager	Binnenwand
Bindmiddel van materiaal	Gips - kalk
Gebondenheid op basis van bindmiddel	Niet-hechtgebonden
Hoeveelheid (oppervlakte - dikte - aantal)	• 75,00 m ² - 1,00 cm - 1 stuk
Totaal volume	0,75 m ³
Identificatiemethode	Vaststelling met monstername
Destructieve handeling voor identificatie	Nee
Opmerking	Beperkt tot 3 monsters gezien geen vochtige ruimte met massief pleisterwerk

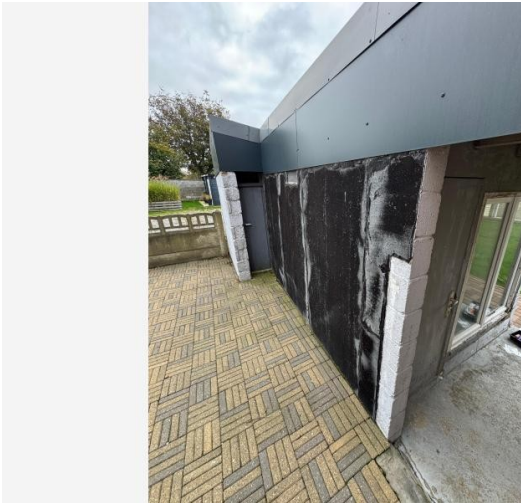
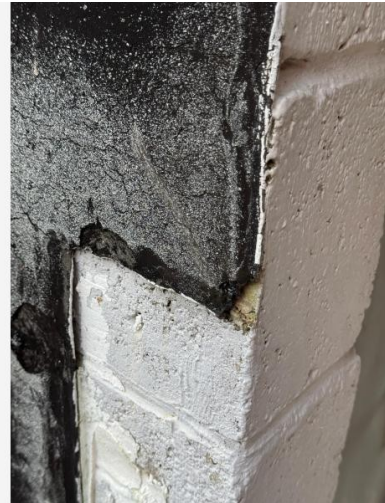
Fiche 26: Bitumen wandbekleding tuinkot

Geen asbest
