Asbestinventarisatetest

Berenhofstraat 69/4, 3620 Lanaken

Attestnummer : **20251027-000295.000**

Uitgegeven op : **27.10.2025**

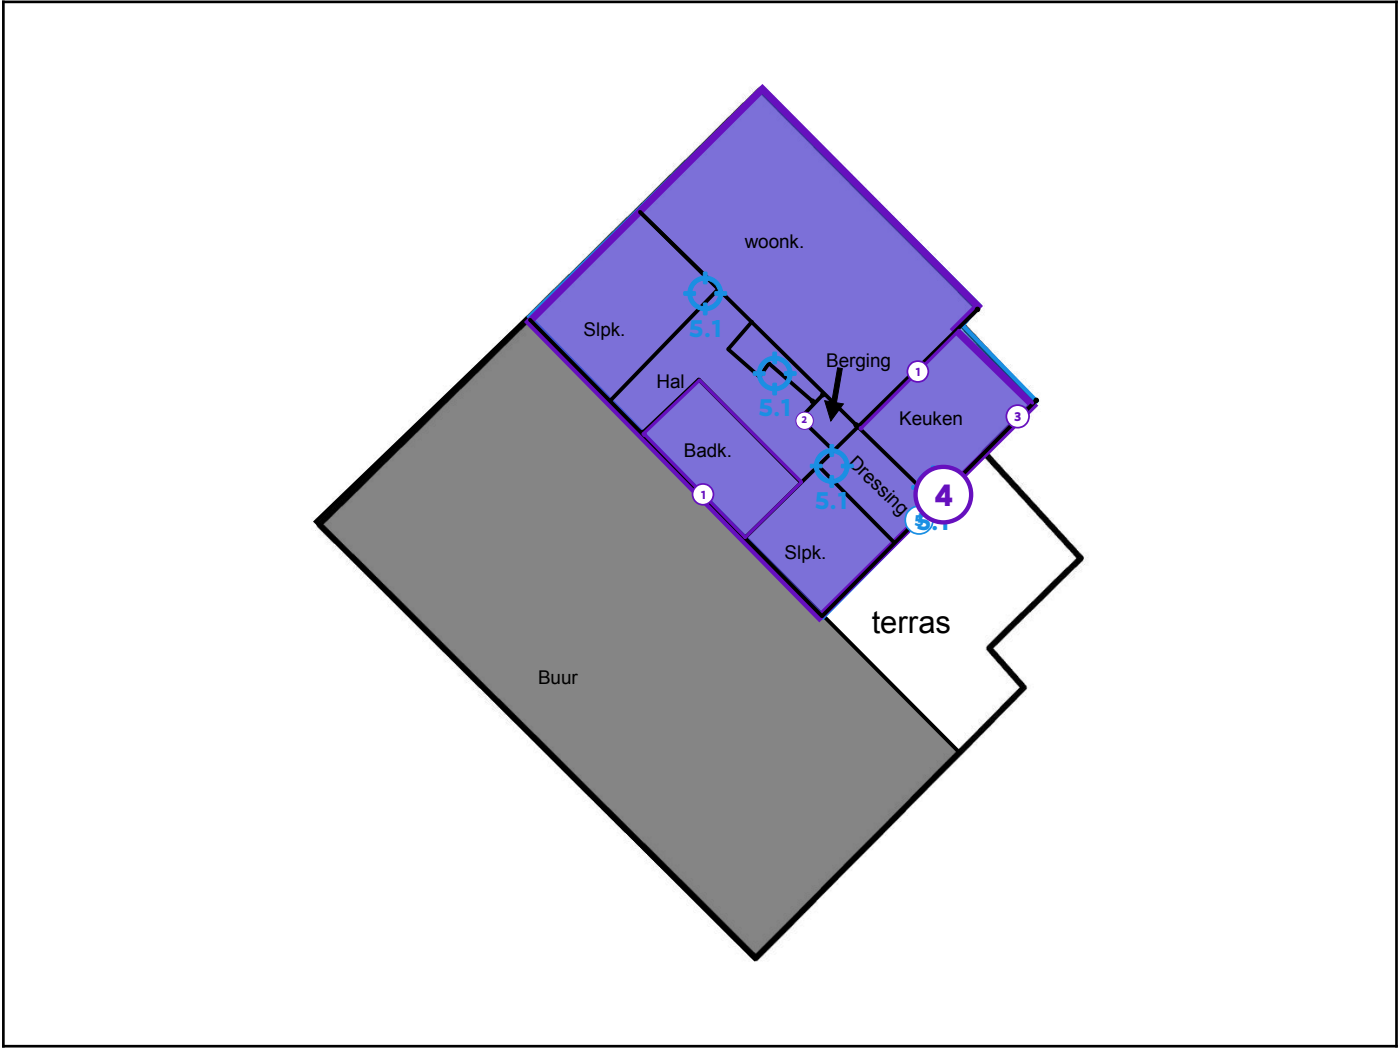
Plan 1.1: 1+

Beschrijving	Type	Actie
1. Tegellijm	Advies	-
2. Stookketel / Brander	Advies	-
3. Ventilationsroosters	Advies	-
4. Rioleringsbuizen	Advies	-
5. Pleister / Wanden - Plafond	Geen asbest	-
5.1 Code: MM02	Mengmonster	-

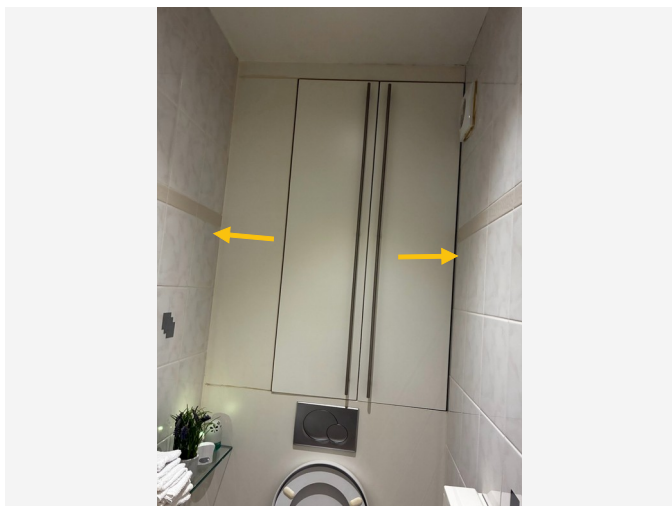
Vrije foto

Er bestaat een reële mogelijkheid dat de aanwezige tegellijm asbesthoudend materiaal bevat. Tijdens het plaatsbezoek was het echter niet mogelijk om stalen van de lijmlaag te nemen zonder de bovenliggende vloer- of wandtegels te beschadigen. Omwille van het behoud van de bestaande afwerking werd er bijgevolg geen destructieve staalname uitgevoerd en kon de lijm niet worden geanalyseerd op de aanwezigheid van asbest. Indien in de toekomst overgegaan wordt tot verwijdering van de tegels, wordt sterk aangeraden om extra aandacht te besteden aan de onderliggende lijmlaag. In het kader van renovatie-, sloop- of breekwerken is het aanbevolen om een staal van de tegellijm te laten nemen en analyseren door een erkende asbestdeskundige (asbestdeskundige inventarisatie), conform de geldende wetgeving. Zo kan een veilige en correcte aanpak worden verzekerd indien de lijm effectief asbesthoudend blijkt te zijn.

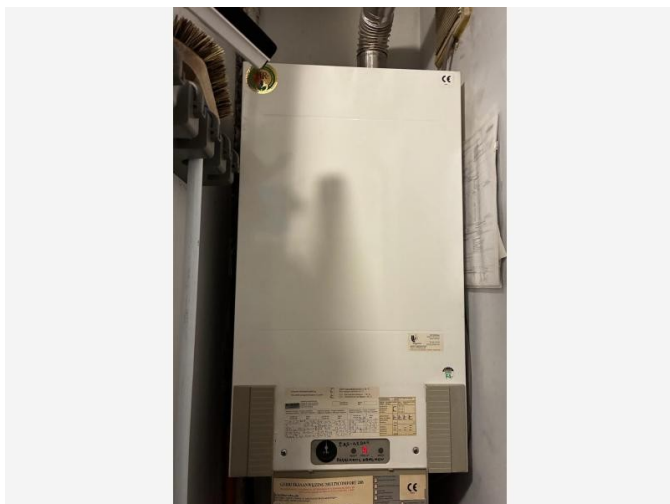
Vrije foto

Tijdens onze inspectie hebben we een bouwjaar kunnen achterhalen van de stookketel 1996. Wat inhoudt dat er eventueel asbestverdachte toepassingen in aanwezig kunnen zijn. Het is daarom van groot belang om de techniker hiervan op de hoogte te stellen bij werkzaamheden en, indien nodig, een asbestdeskundige in te schakelen die kan meedenken over de mogelijke aanwezigheid van asbestverdachte toepassingen tijdens de werkzaamheden aan het toestel. Wij als deskundigen mogen geen toestellen demonteren om verdachte toepassingen op te sporen.

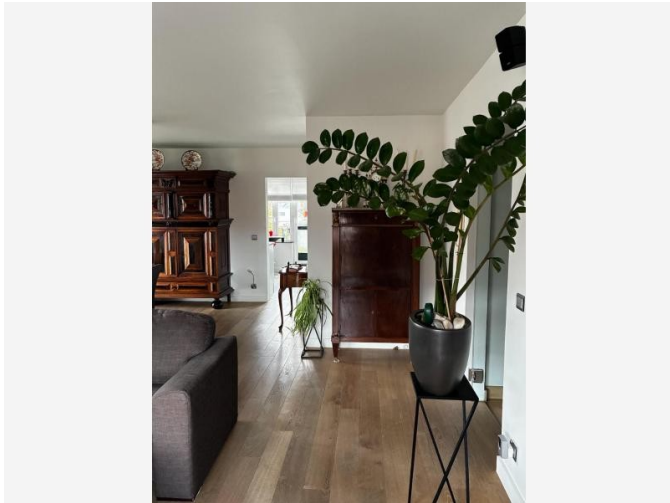
Overzichtsfoto

Geen asbest

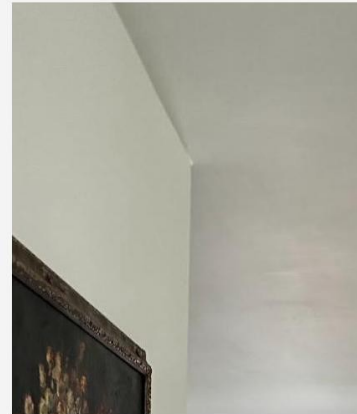
Detailfoto

#	Type	Referentie	Resultaat
5.1	Mengmonster	MM02	Geen asbest
