Asbestinventarisatetest

Rode Kruisstraat 21, 3620 Lanaken

Attestnummer : **20251127-000174.000**

Uitgegeven op : **27.11.2025**

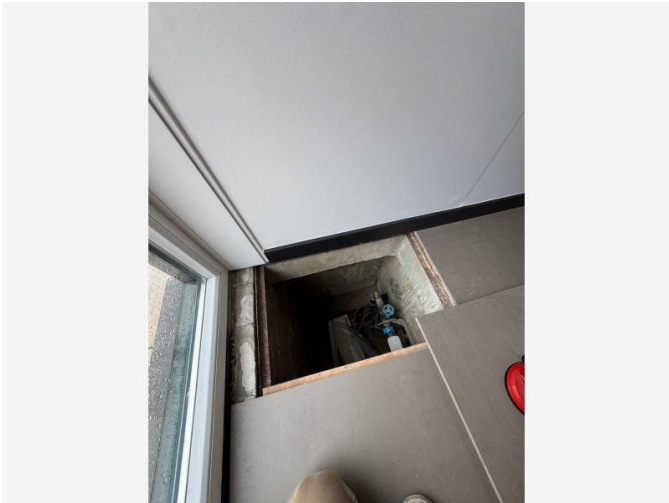
Situeringsfoto

Permanente beperking

Reden: Er is geen volledige risicobeoordeling mogelijk

Uitleg van de asbestdeskundige: De kruipkelder is lager dan 1.5m; zodoende niet toegankelijk voor een volledige risicobeoordeling

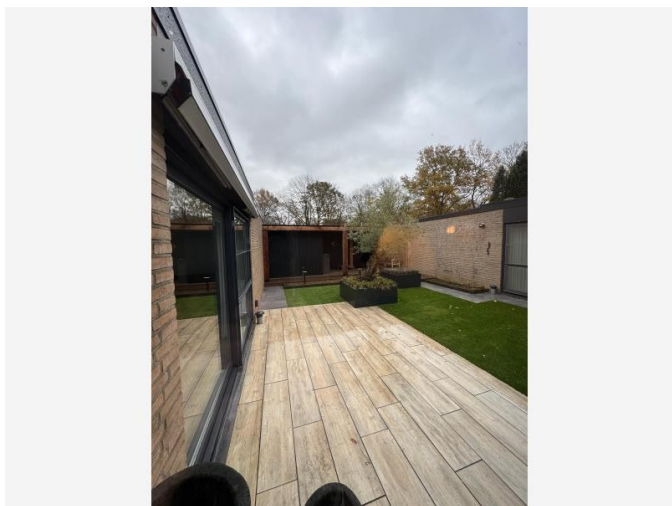
Situeringsfoto

Uitgesloten van inspectie

Bouwjaar: 2024

Constructies gebouwd vanaf 2001 moeten niet onderzocht worden

Opmerking	Tuinhuis werd in 2024 gebouwd; zie factuur in bewijsdocumenten
-----------	--

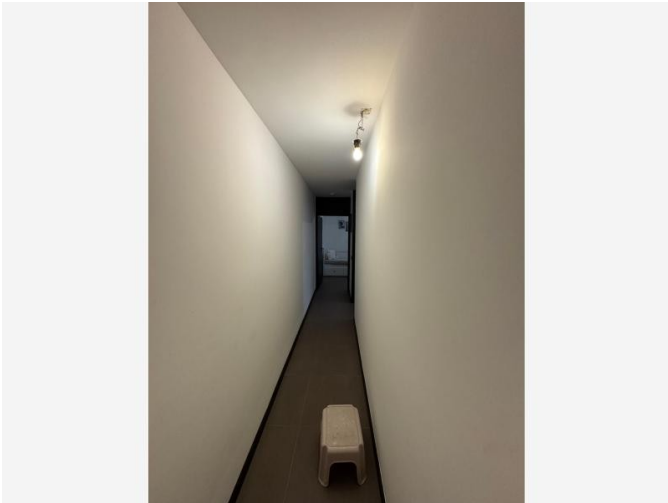
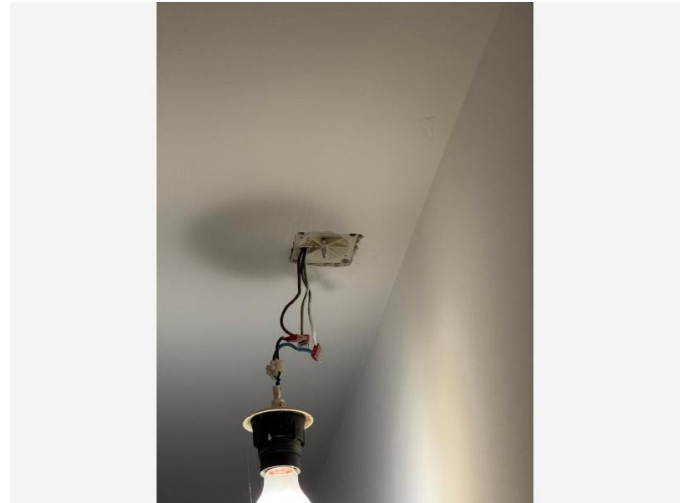
Fiche 3: Pleisterwerk plafond

Geen asbest

#	Type	Referentie	Resultaat
3.1	Mengmonster	#2 Pleisterwerk plafond	Geen asbest

Beschrijving	Pleisterwerk plafond
Omgeving	Binnen
Primaire drager	Plafond
Bindmiddel van materiaal	Gips - kalk
Gebondenheid op basis van bindmiddel	Niet-hechtgebonden
Hoeveelheid (oppervlakte - dikte - aantal)	• 75,00 m ² - 1,00 cm - 1 stuk
Totaal volume	0,75 m ³
Identificatiemethode	Een monstername door de asbestdeskundige met laboanalyse door een asbestlabo.
Destructieve handeling voor identificatie	Nee
Opmerking	Beperkt tot 3 monsters gezien beton plafond in stookruimte

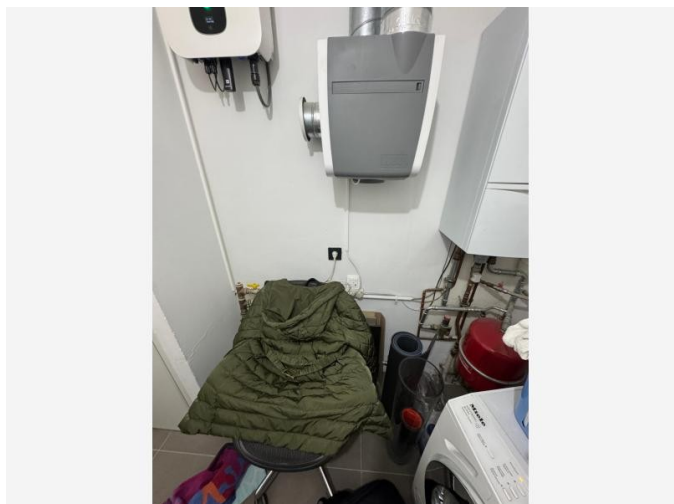
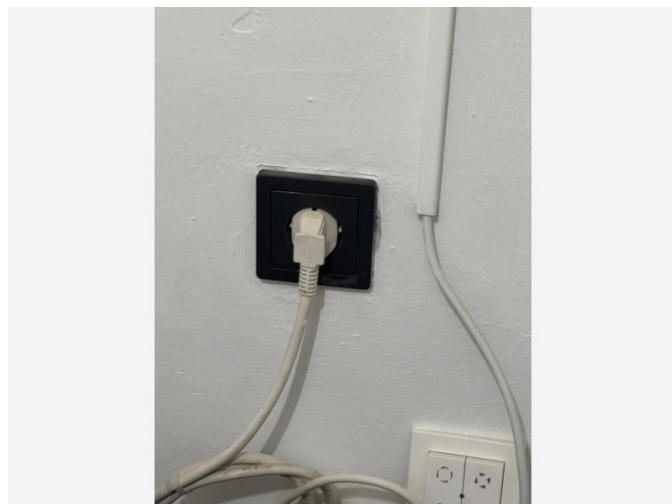
Fiche 4: Pleisterwerk muren

Geen asbest

#	Type	Referentie	Resultaat
4.1	Mengmonster	#1 Pleisterwerk muren	Geen asbest

Beschrijving	Pleisterwerk muren
Omgeving	Binnen
Primaire drager	Binnenwand
Bindmiddel van materiaal	Gips - kalk
Gebondenheid op basis van bindmiddel	Niet-hechtgebonden
Hoeveelheid (oppervlakte - dikte - aantal)	• 75,00 m ² - 1,00 cm - 1 stuk
Totaal volume	0,75 m ³
Identificatiemethode	Een monstername door de asbestdeskundige met laboanalyse door een asbestlabo.
Destructieve handeling voor identificatie	Nee
