Asbestinventarisatetest

Tulpinstraat 33, 3500 Hasselt

Attestnummer : 20250409-000265.000

Niet-asbestveilig

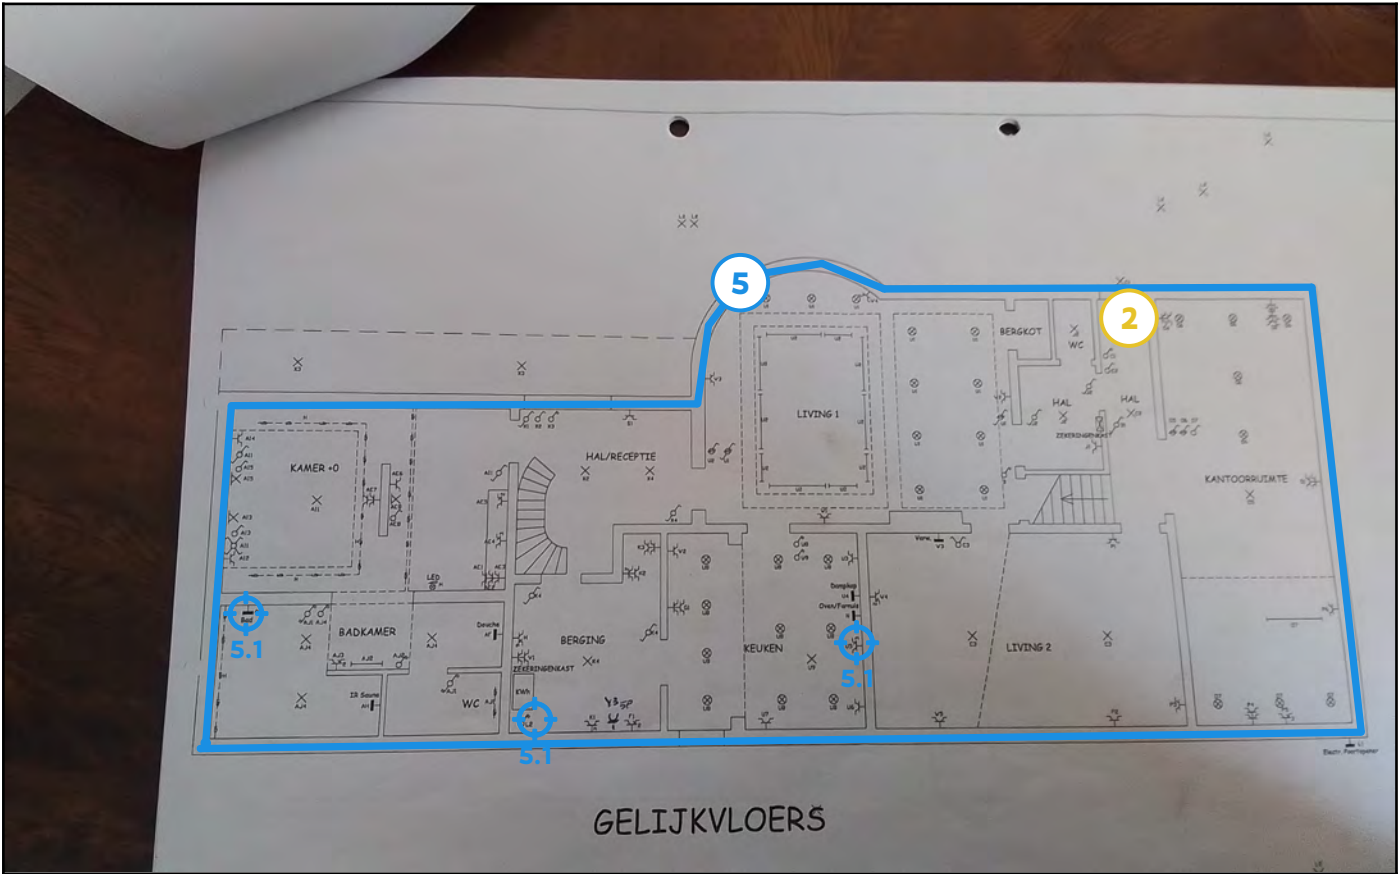
Plan 1.2: Gelijkvloers

Beschrijving	Type	Actie
2. Bakelieten toepassingen	Asbestmateriaal	Zorgvuldig beheren
5. Pleisterwerk wand	Geen asbest	-
5.1 Code: MM01	Mengmonster	-

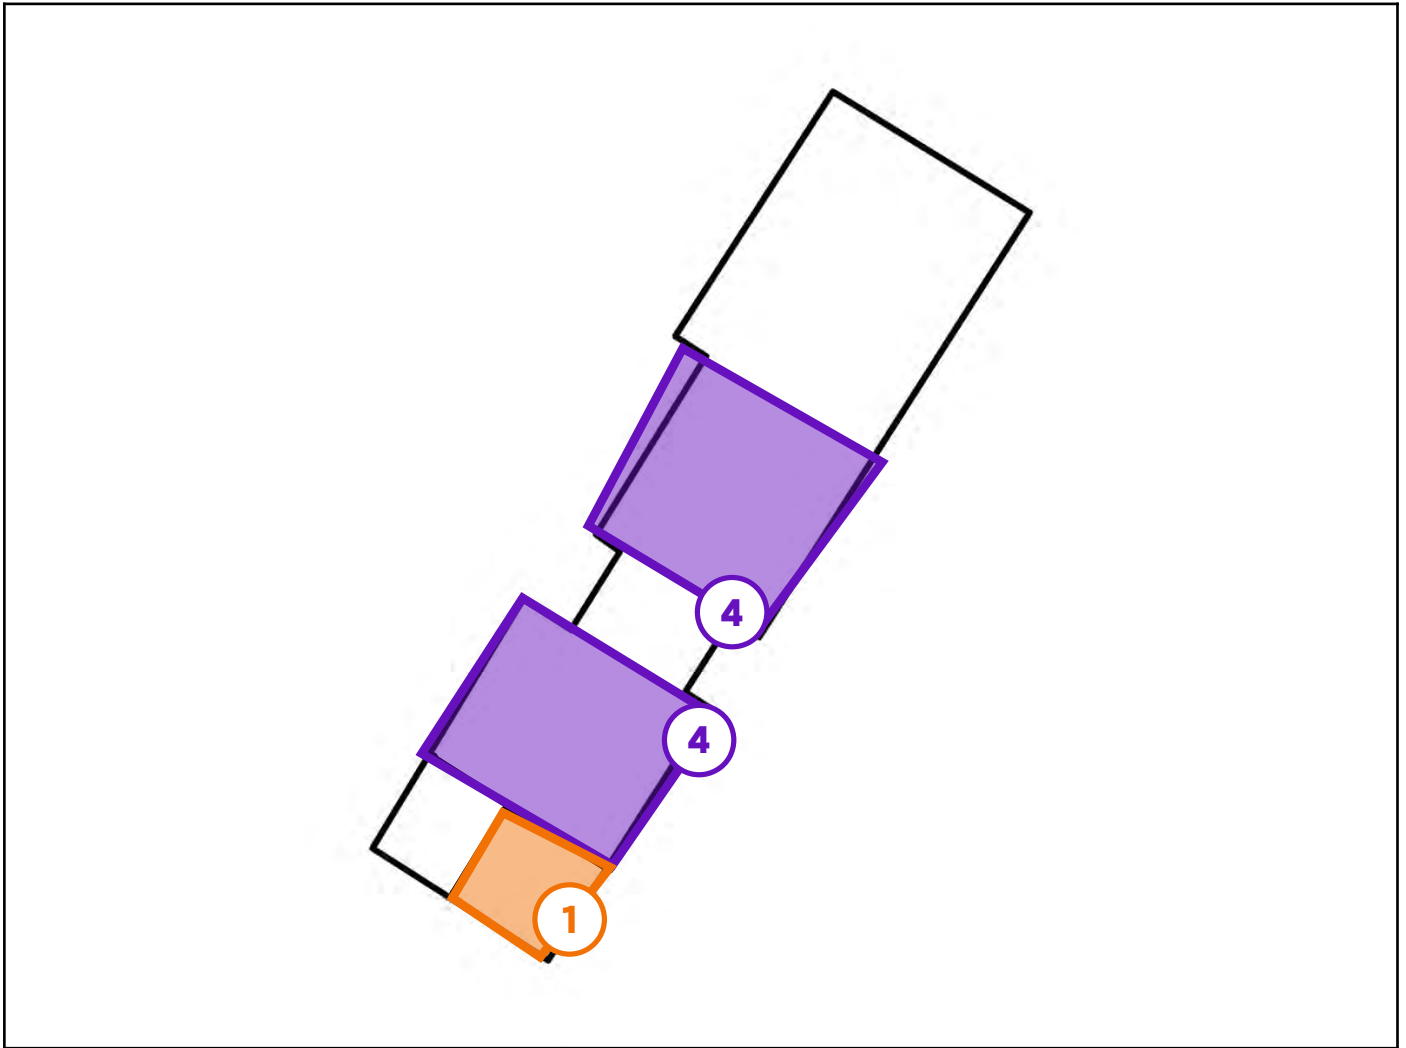
Plan 1.10: dakje

Beschrijving	Type	Actie
1. Golfplaat	Asbestmateriaal	Verwijderen
4. EPDM platdak	Advies	-

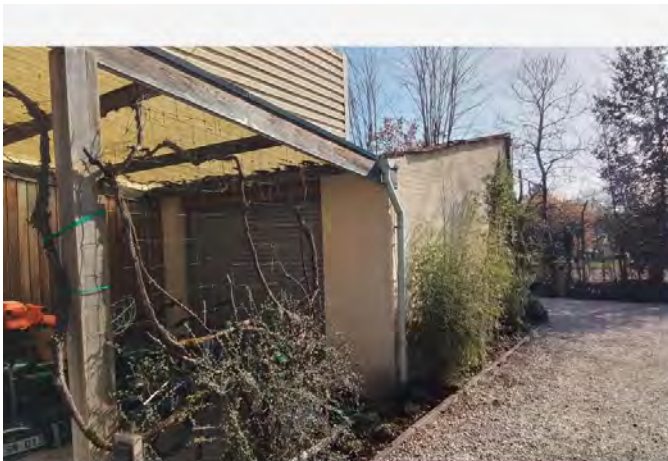
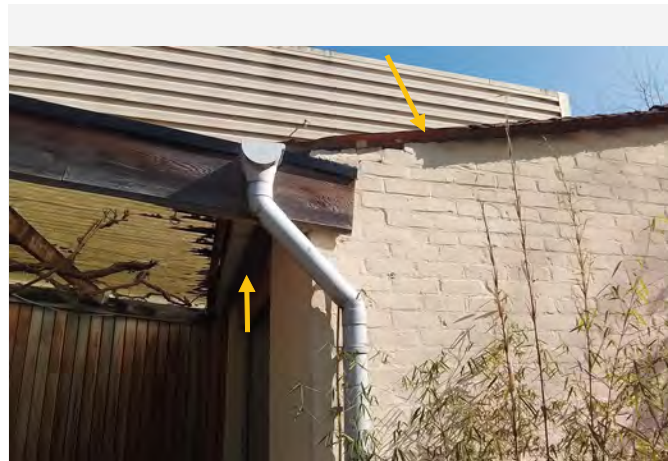
Het asbestmateriaal valt onder de mijlpaal van 2034.

Eindbeoordeling materiaalrisico	Verhoogd materiaalrisico en/of verhoogde kans op vezelvrijgave
---------------------------------	--

Gebondenheid	Categorie 1: hechtgebonden in oorsprong
Asbestsoort (vezeltype)	Crocidoliet aanwezig
Asbestconcentratie	Laag (< 50%)
Afschermingsgraad van het gehele materiaal	Geheel of deels vrij aan de buitenlucht
Toestand van het materiaal	Matig beschadigd, matig verweerd

Beschrijving	Golfplaat
Omgeving	Buiten
Primaire drager	Schuin dak
Asbestmateriaal	Dak- en gevelbekleding - Golfplaat
Bindmiddel van asbestmateriaal	Cement
Gebondenheid op basis van bindmiddel	Hecht
Hoeveelheid (oppervlakte - aantal)	• 25,00 m ² - 1 stuk
Totale oppervlakte	25,00 m ²
Eenvoudig bereikbaar	Ja
Bevestigingswijze	• Geschroefd
Identificatiemethode	Vaststelling zonder monstername
Destructieve handeling voor identificatie	Nee

Verwijderen

- Zorg voor een veilig beheer. Vermijd het beschadigen van het asbestmateriaal. Controleer de toestand jaarlijks op wijzigingen.

- Eenvoudige handelingen: mag via doe-het-zelf of door werknemer(s) met opleidingsattest eenvoudige handelingen
Betreft een hechtgebonden toepassing met matige verwerking. Dit verhoogt de kans op vezelvrijgave. De toepassing zorgvuldig verwijderen, zonder wijzigingen aan te brengen in de huidige toestand van het materiaal. De toepassing niet breken en/of beschadigen. Verwijder de toepassing a.d.h.v. eenvoudige handelingen met bijkomende maatregelen. Voorzie de nodige PBM's zoals ademhalingsmasker met een P3-filter, een speciaal ontworpen overall van niet-vezelafgevend stof, schoeisel moet volledig gesloten zijn, werkhandschoenen. Opleid personeel wordt aanbevolen. Het asbestmateriaal moet worden verpakt in twee lagen van luchtdichte, stevige plastic zakken of folie. Deze dienen gemarkeerd te zijn met een waarschuwingsetiket. Voor meer info ga naar <https://ovam.vlaanderen.be/voorzorgsmaatregelen-bij-asbestverwijdering>.

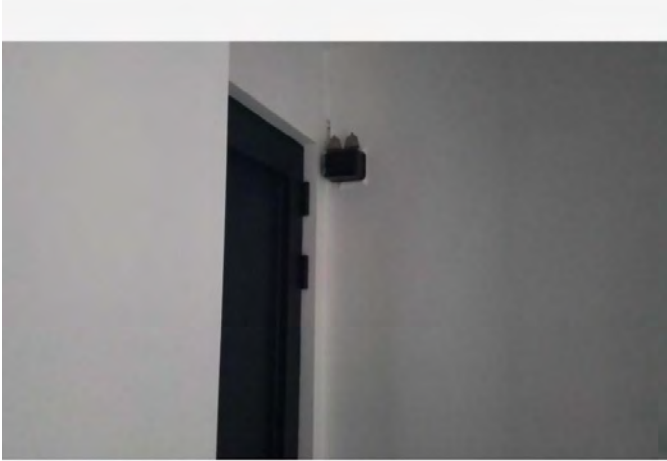
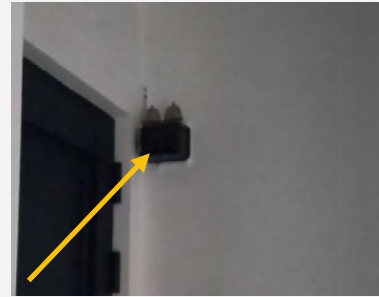
Het asbestmateriaal valt onder de mijlpaal van 2040.

Eindbeoordeling materiaalrisico	Zeer laag materiaalrisico en/of zeer lage kans op vezelvrijgave
---------------------------------	---

Gebondenheid	Categorie 1: hechtgebonden in oorsprong
Asbestsoort (vezeltype)	Alleen chrysotiel
Asbestconcentratie	Laag (< 50%)
Afschermingsgraad van het gehele materiaal	Geheel of deels (ook) vrij aan de binnenlucht
Toestand van het materiaal	Onbeschadigd, niet verweerd

Beschrijving	Bakelieten toepassingen
Omgeving	Binnen
Primaire drager	Communicatie en elektrische infrastructuur en uitrusting
Asbestmateriaal	Plaat, paneel, tablet - Type Bakeliet
Bindmiddel van asbestmateriaal	Kunststof of -hars
Gebondenheid op basis van bindmiddel	Hecht
Hoeveelheid (oppervlakte - dikte - aantal)	• 1,00 m ² - 0,10 cm - 1 stuk
Totaal volume	0,001 m ³
Eenvoudig bereikbaar	Ja
Bevestigingswijze	• Geschroefd
Identificatiemethode	Vaststelling zonder monsternamen
Destructieve handeling voor identificatie	Nee

Zorgvuldig beheren

- Zorg voor een veilig beheer. Vermijd het beschadigen van het asbestmateriaal. Controleer de toestand jaarlijks op wijzigingen.

- Eenvoudige handelingen: mag via doe-het-zelf of door werknemer(s) met opleidingsattest eenvoudige handelingen
Aanbevolen saneringsmethode: Eenvoudige handeling met bijkomende maatregelen. Het materiaal dient goed te worden gefixeerd voor deze wordt verwijderd.

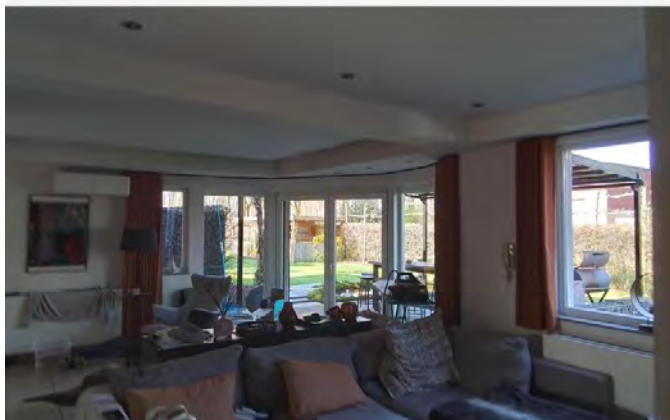
Vrije foto

De plafonds zijn gemaakt van niet-asbestverdachte materialen (bijvoorbeeld gyproc, ...), deze toepassingen zijn niet asbestverdacht. We hebben echter niet kunnen vaststellen of er mogelijk asbestverdachte of asbesthoudende materialen achter deze toepassingen aanwezig zijn. Bij renovatie of sloop is het aangeraden om een destructief onderzoek te laten uitvoeren van deze toepassingen.

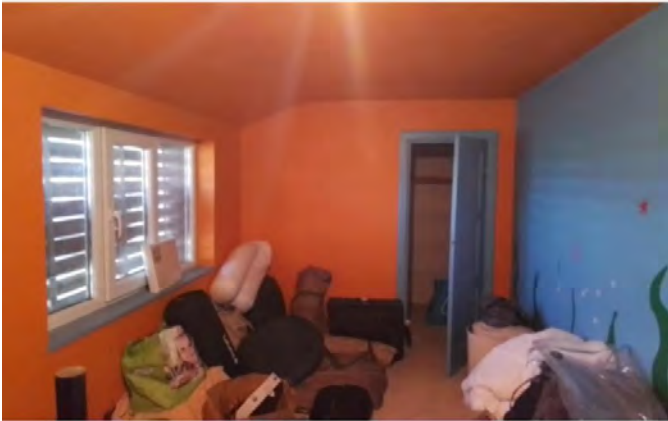
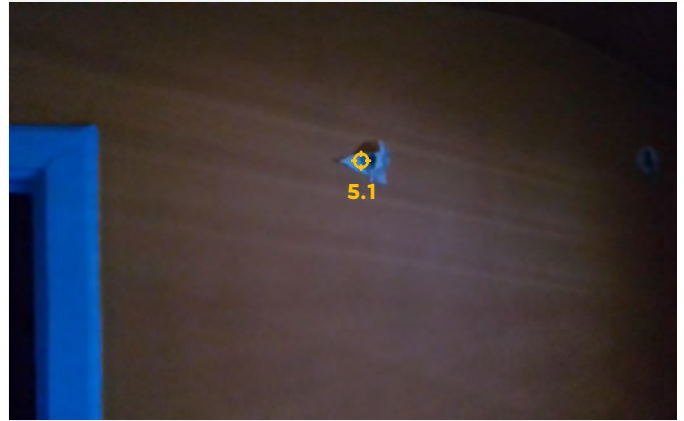
Fiche 5: Pleisterwerk wand

Geen asbest

#	Type	Referentie	Resultaat
5.1	Mengmonster	MM01	Geen asbest

Beschrijving	Pleisterwerk wand
Omgeving	Binnen
Primaire drager	Binnenwand
Bindmiddel van materiaal	Gips - kalk
Gebondenheid op basis van bindmiddel	Niet-hechtgebonden
Hoeveelheid (oppervlakte - dikte - aantal)	• 400,00 m ² - 2,00 cm - 1 stuk
Totaal volume	8,00 m ³
Identificatiemethode	Vaststelling met monstername
Destructieve handeling voor identificatie	Nee
