ASBESTINVENTARISATIERAPPORT

Appartementencomplex (technische ruimte) Händellaan 1-235 8031 EG ZWOLLE

TITELBLAD/PROJECTINFORMATIE

Projectnummer : 2002105, Versie rapport: 1
Datum onderzoek : 5 februari 2020
Uitgevoerd door (DIA)/ Ascert-code : B.B. Bentink / 04E-260418-140419

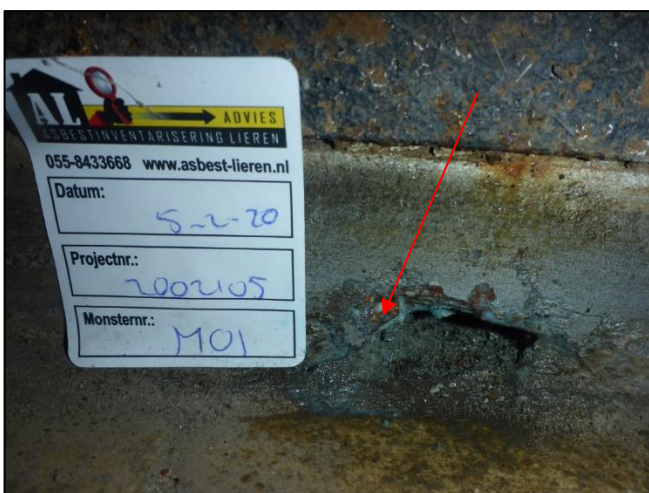
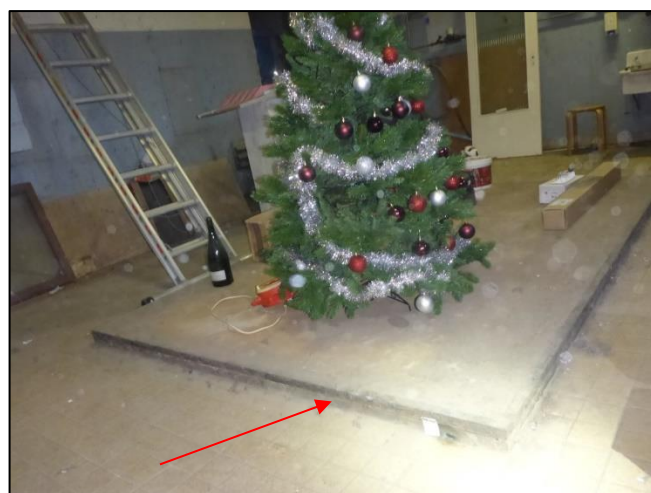
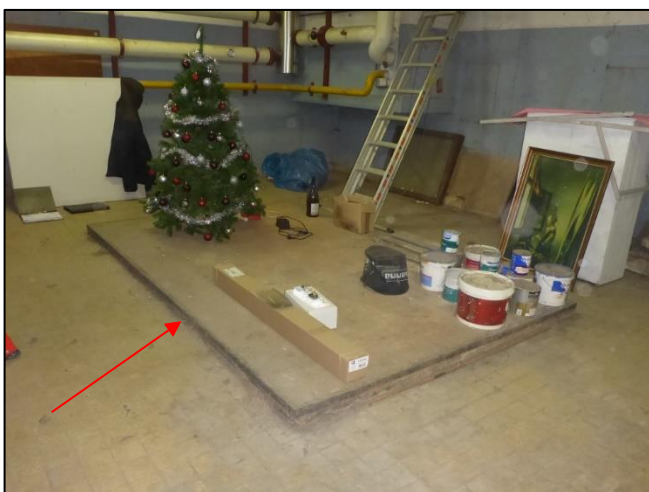
Plaats	Toepassing	Bevestiging	Hoeveelheid	Monstercode	Soort en % asbest	Risicoklasse	Broninfo
Technische ruimte	Golfplaat als bekisting	Ingestort	6,1 m ²	M01	Chrysotiel 10-15% Crocidoliet 2-5%	2A	SMA-rt
Technische ruimte	Flenspakkingen	Geklemd	32 stuks	M02	Asbestvrij	N.v.t.	Eurofins

Foto 3: Technische ruimte: Golfplaat als bekisting (Bron 1)

Foto 4: Technische ruimte: Golfplaat als bekisting (Bron 1)

Foto 5: Technische ruimte: Golfplaat als bekisting (Bron 1)

Productspecificatie	Asbestcement golfplaat
Hechtgebondenheid	Hechtgebonden
Hoeveelheid asbest	6,1 m ²
Percentage Chrysotiel	10 - 15 %
Percentage Amfibool asbest	2 - 5 %
Analysecertificaatnummer	2070796/21/1.1

Bevestiging	Ingestort in beton of cement
Binnen / buiten	Binnen
Beschadiging	Niet
Verweerdheid	Niet

Risicoklasse	2A
Gebruikte versie classificatiemodel	SMART 2.3 22112019 (ingangsdatum 22-11-2019)

Voorafgaand aan de werkzaamheden dient een containment te worden ingericht conform het certificatieschema.

Het gecertificeerde asbestverwijderingsbedrijf dat de asbestverwijderingswerkzaamheden uitvoert, dient de best bestaande technieken toe te passen. Er dienen bronmaatregelen genomen te worden om vezelemissie te voorkomen. Deze maatregelen dienen in een werkplan, opgesteld conform het certificatieschema, te worden opgenomen.

Er dient een eindcontrole door een RvA geaccrediteerde (ISO 17020) inspectie-instelling volgens NEN 2990, onderdeel visuele inspectie en onderdeel luchtmetingen, te worden uitgevoerd.

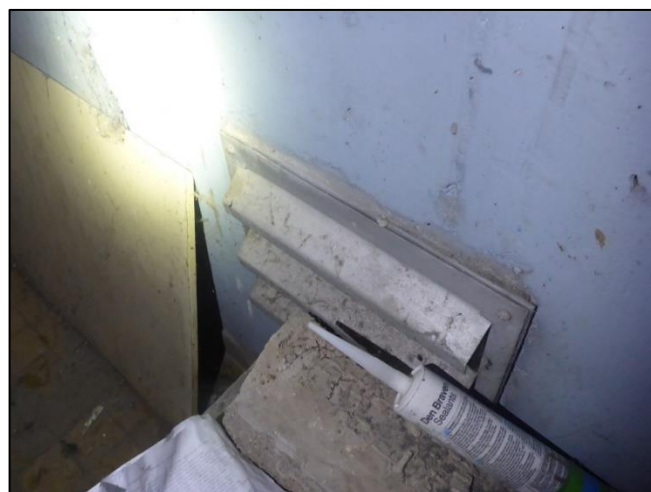
Foto 6: Technische ruimte: Ventilatiekanaal (Niet asbestverdacht)

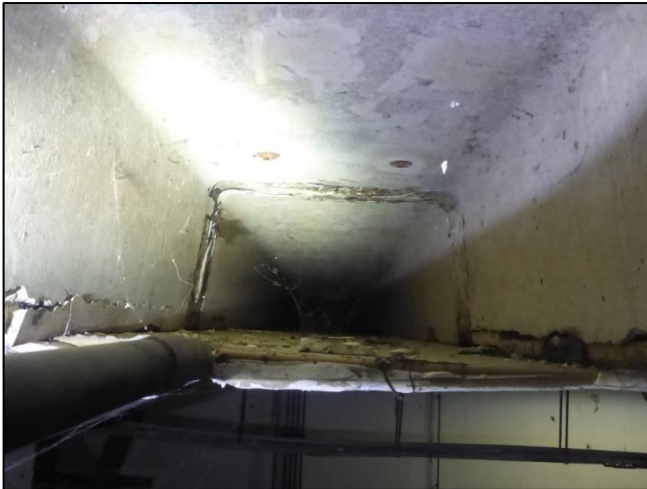
Foto 7: Technische ruimte: Boven verlaagd plafond
(Niet asbestverdacht)

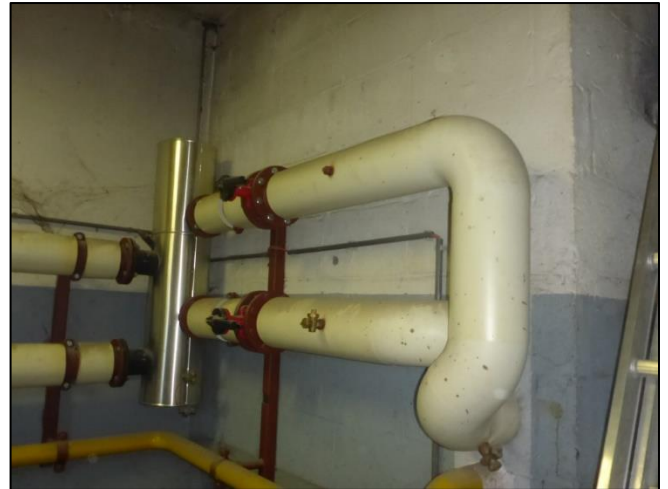
Foto 8: Technische ruimte: Leidingisolatie incl. flenspakkingen
(Niet asbestverdacht)

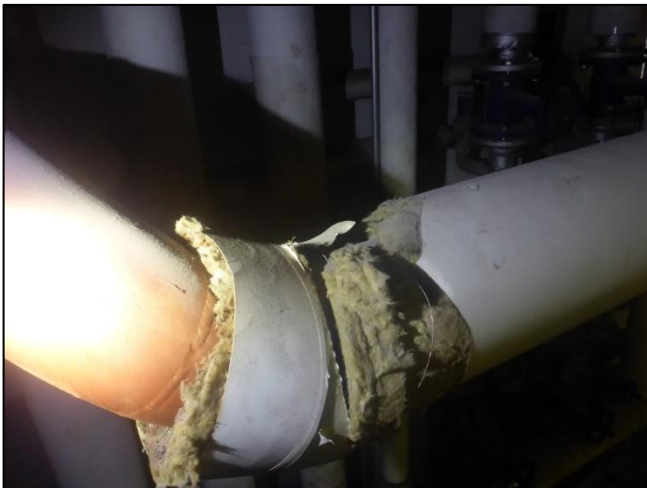
Foto 9: Technische ruimte: Leidingisolatie (Niet asbestverdacht)

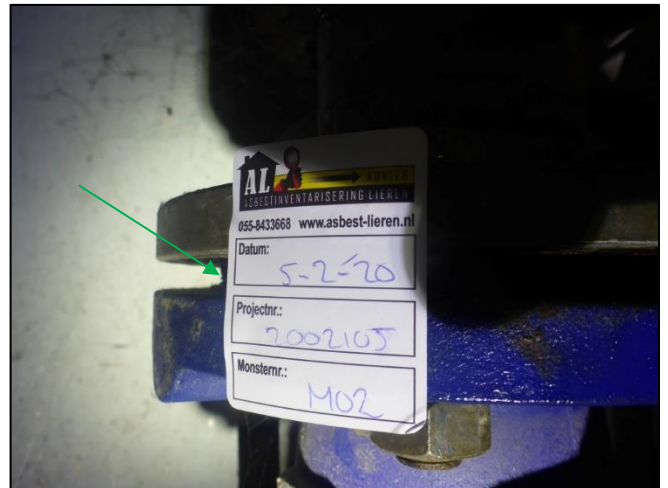
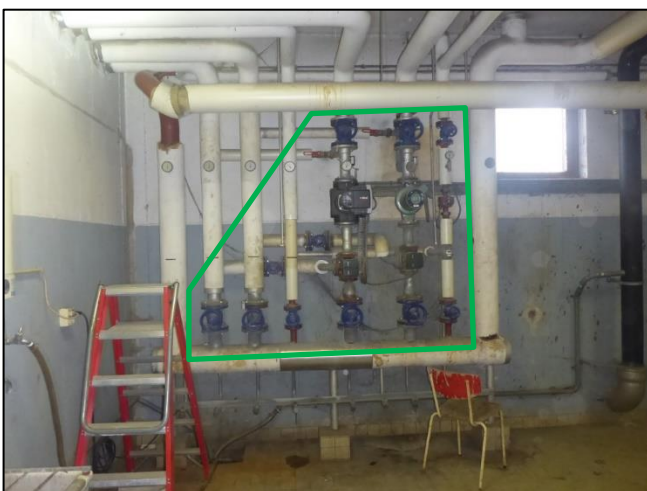
Foto 10: Technische ruimte: Flenspakkingen (Bron 2)

Foto 11: Technische ruimte: Flenspakkingen (Bron 2)

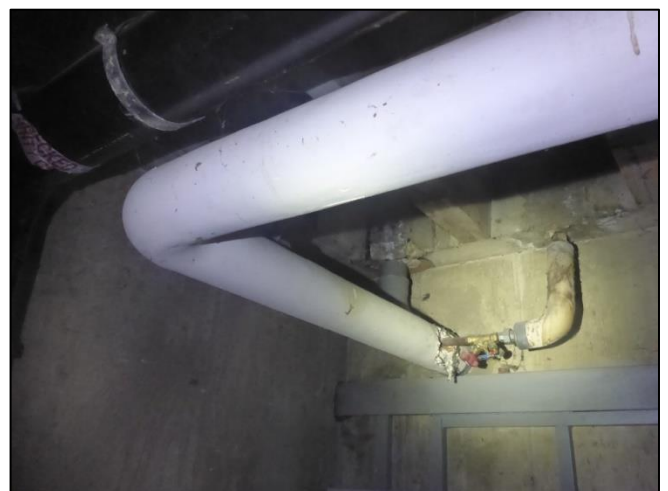
Foto 12: Technische ruimte: Leidingisolatie (Niet asbestverdacht)

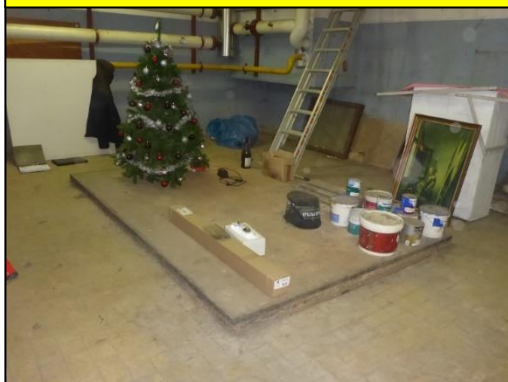
Technische ruimte: Golfplaat als bekisting (Bron 1)

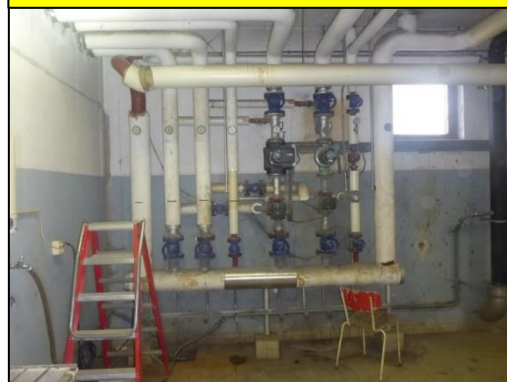
Technische ruimte: Flenspakkingen (Bron 2)
