Memo

Datum 4 juli 2022
Projectnaam Wooncomplex Terborch Veste aan de Händellaan te Zwolle
Werknummer RNL 160.05920.00.0001
Onderwerp Beoordeling brandveiligheid
Van Bram Simons

Bijlage 2 – Locatie geconstateerde gebreken

Bijlage 3 – Gebreken

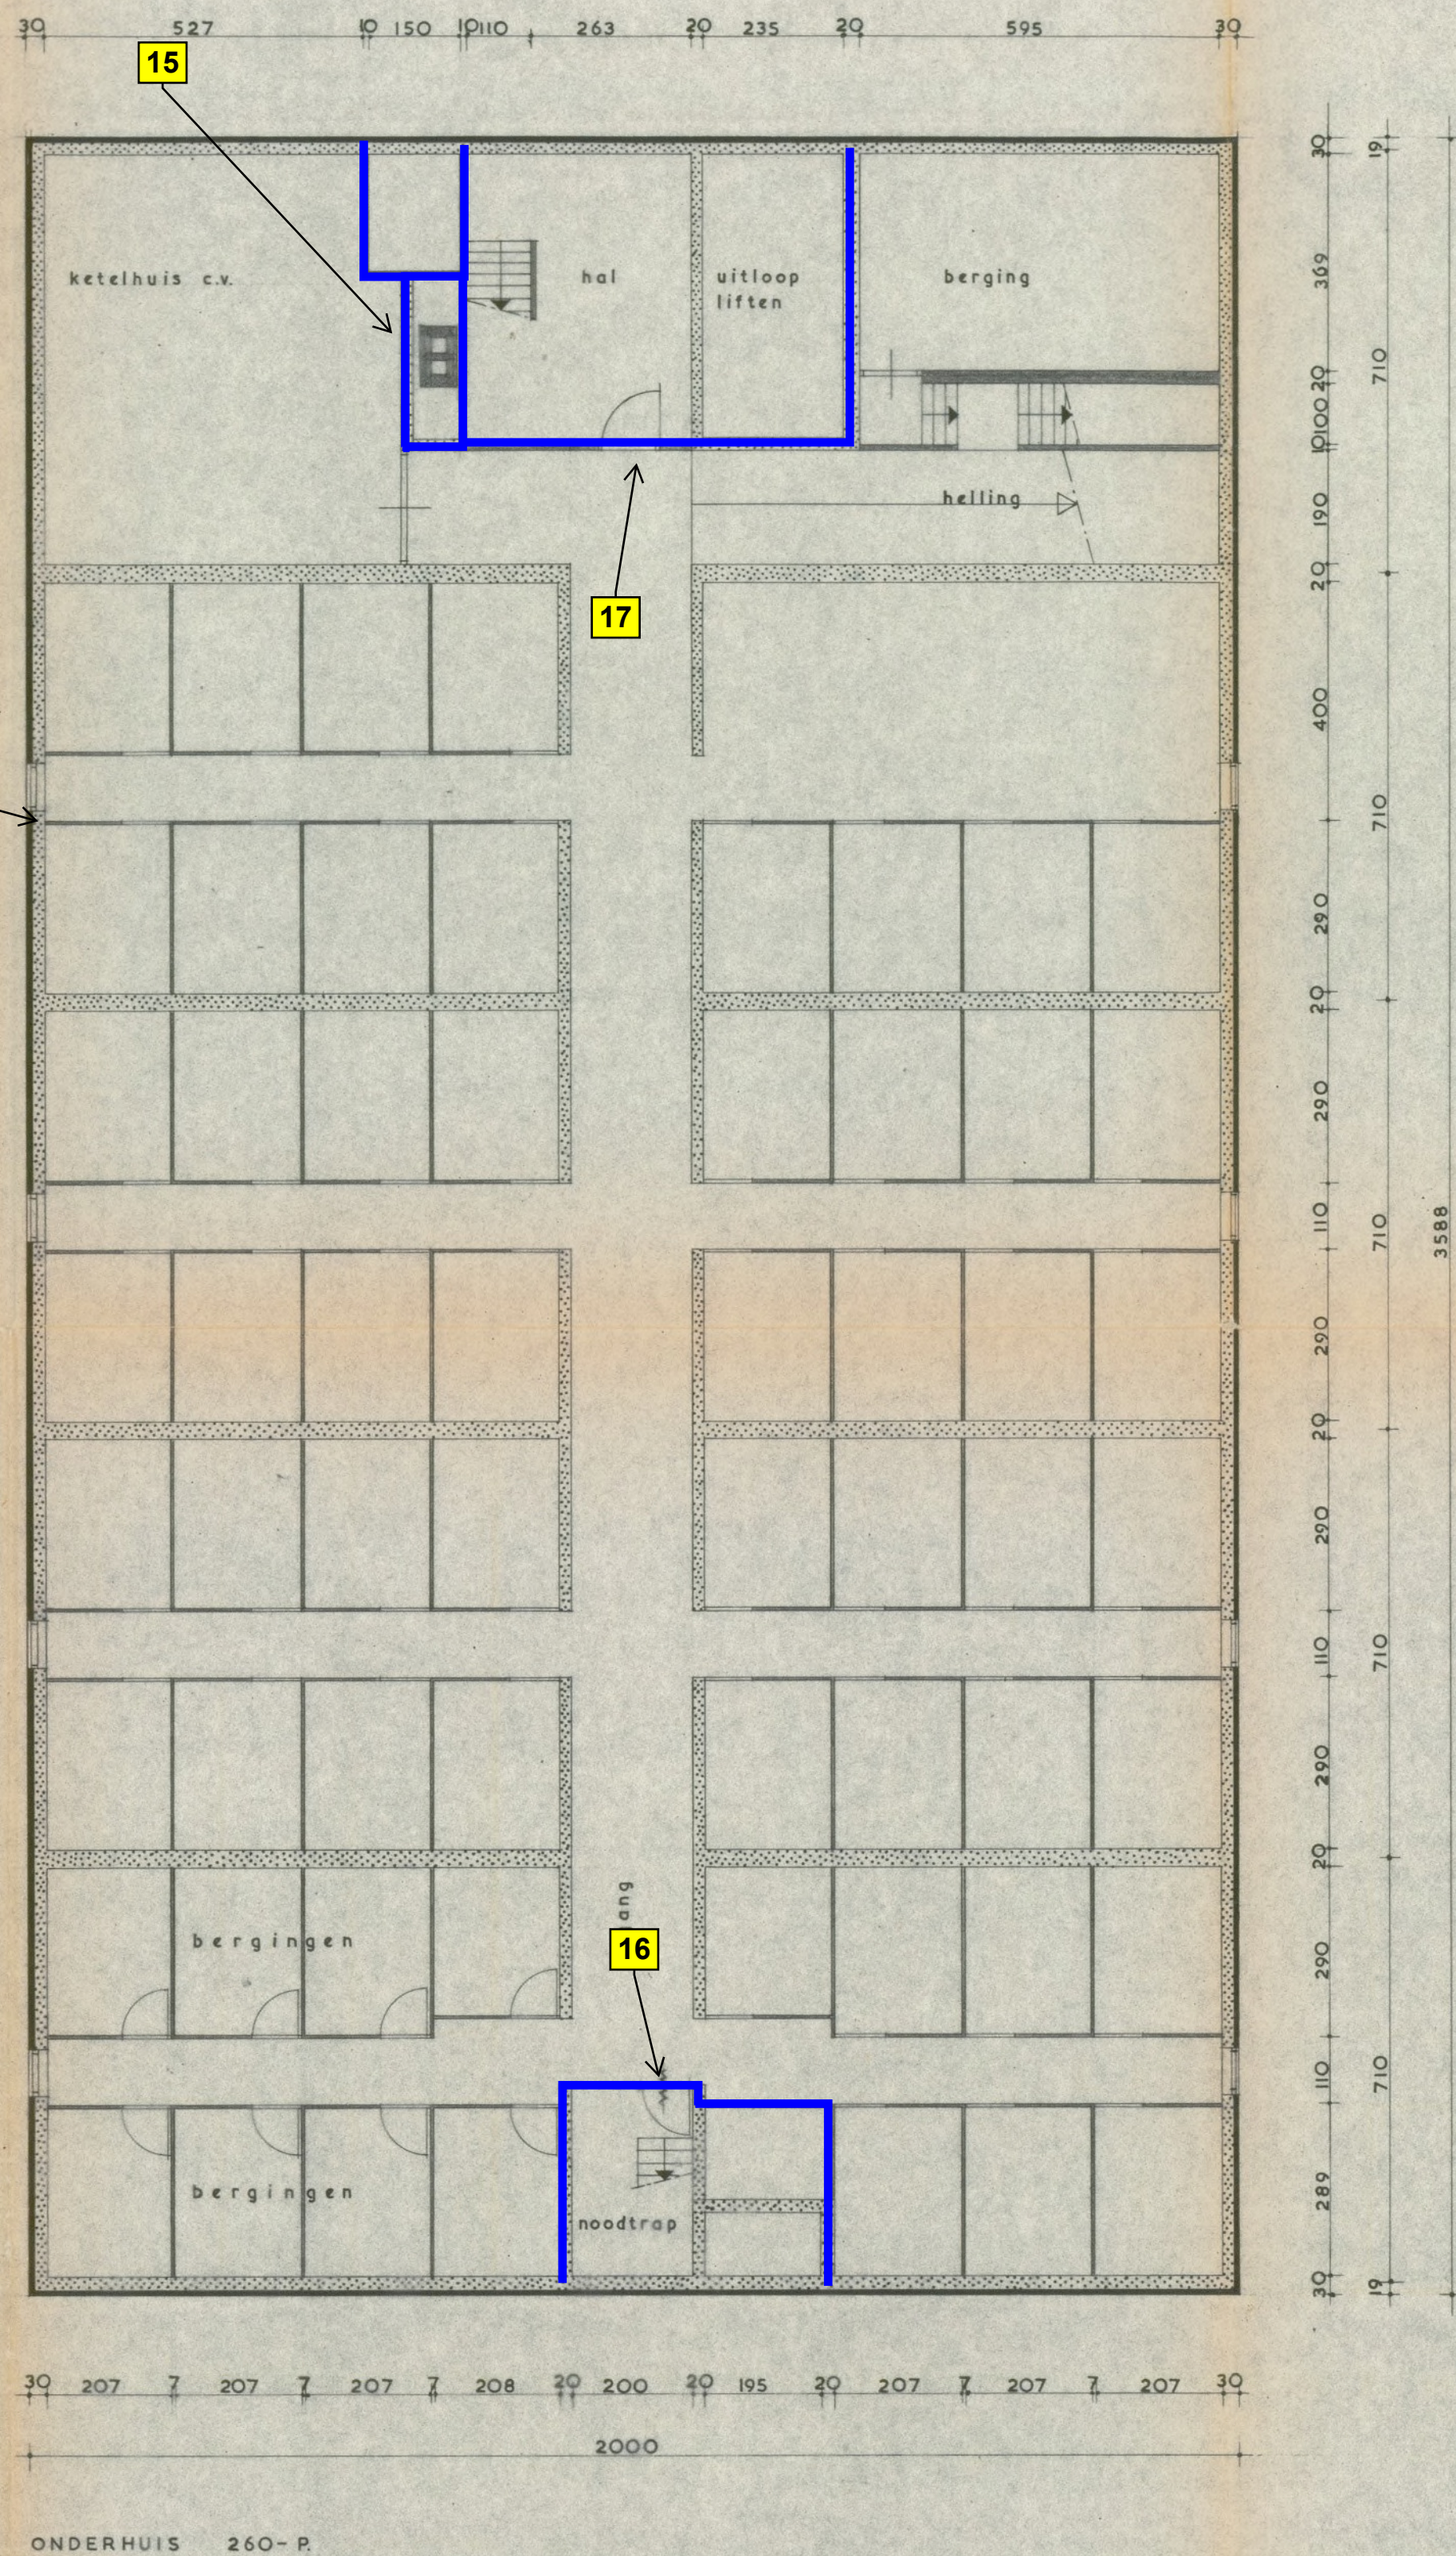
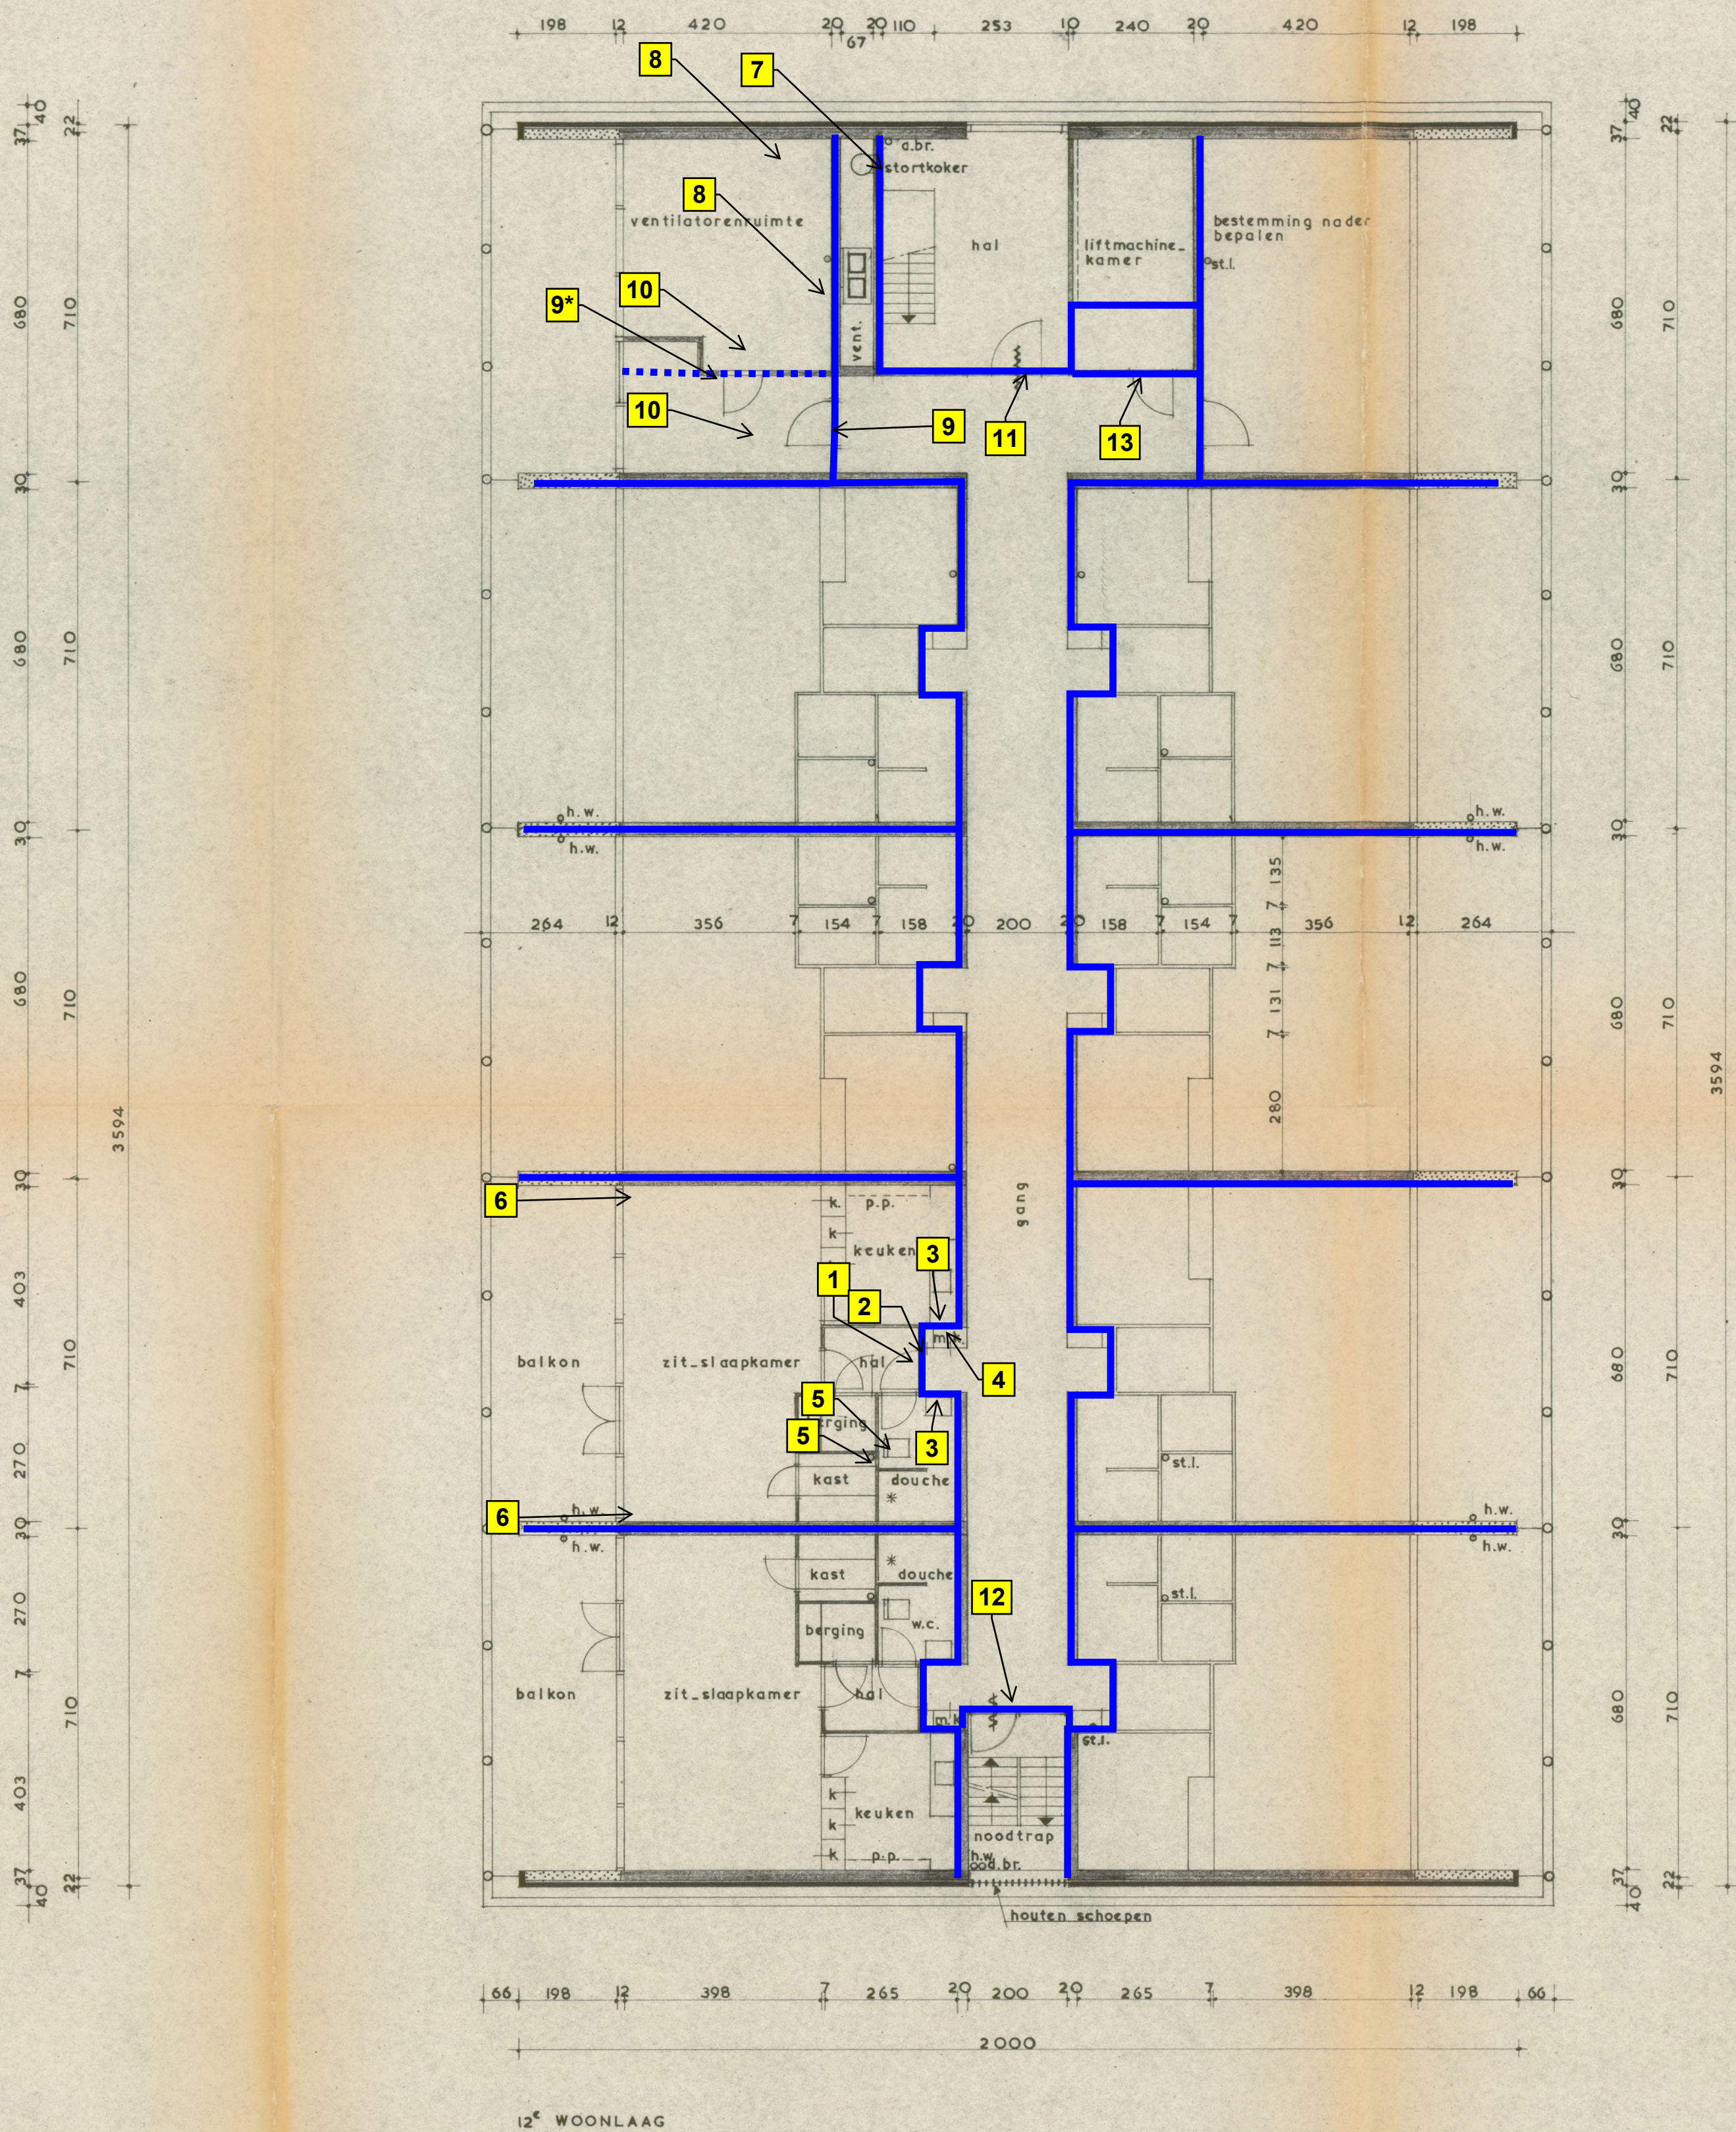
Schematische weergave locatie gebreken

Locatie aangetroffen gebrek.
Gebreken in woningen van toepassing op
iedere woning. gebreken aan
trappenhuizen en centrale gang van
toepassing op iedere verdieping

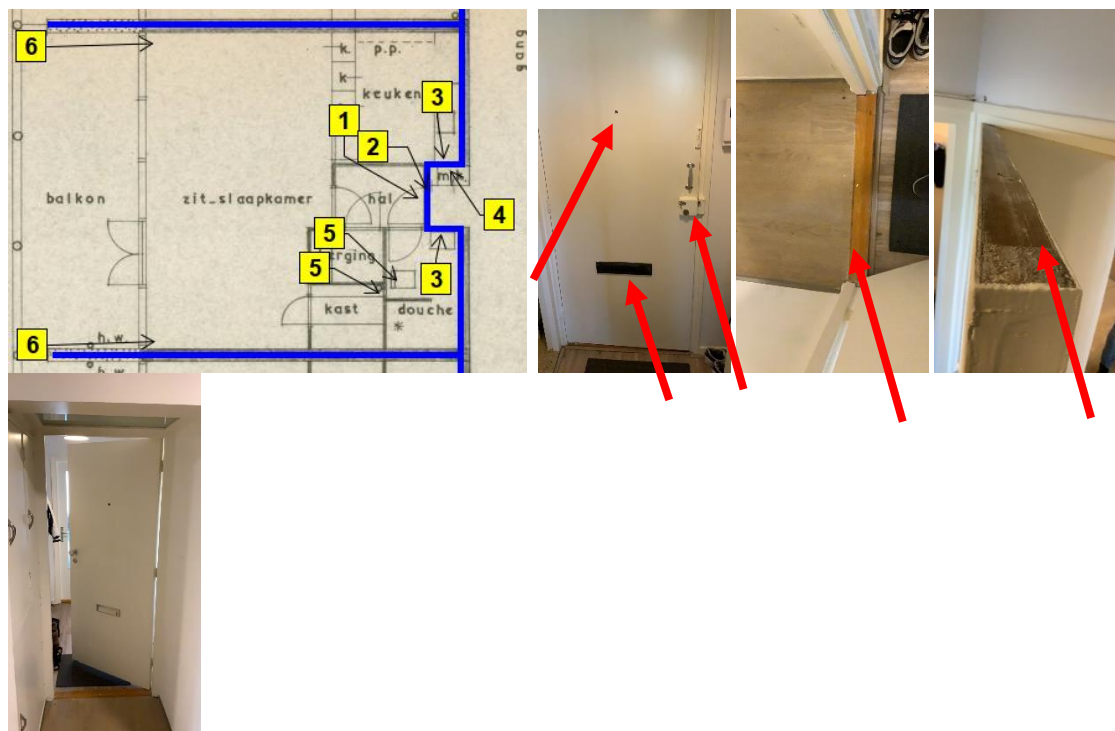
1. Woningtoegangsdeur

1. De woningtoegangsdeuren bezitten geen brandwerendheid van ten minste 20 minuten (vulling deurblad is ontoereikend, ontbrekende opschuimende strips, etc.);

De bestaande aangetroffen entreedeeuren zijn ontoereikend voor 20 minuten brandwerendheid.

De volgende (belangrijkste) afwijkingen en tekortkomingen zijn aangetroffen:

- De deuren zijn voorzien van een brievenbus en een deurspion;
- De breedte van het randhout is ontoereikend voor 20 minuten brandwerendheid;
- Aanwezige slotkast (oplegslot) is niet geschikt/toepasbaar voor een brandwerende deur;
- Het deurblad is niet rondom voorzien van bij verhitting opschuimende strips;
- Er is een houten dorpel toegepast;
- De aanslagbreedte van het kozijn (circa 15 mm) is ontoereikend voor 20 minuten brandwerendheid.

De deurbladen dienen vervangen te worden door een aantoonbaar 30 minuten brandwerende versie (inclusief alle toebehoren zoals hang- en sluitwerk, bij verhitting opschuimende strips, beglazing, etc.). Het kozijn dient opgedikt te worden met een houten lat, zodanig dat de aanslagbreedte ten minste 25 mm bedraagt (lat geschroefd bevestigen, hart op hart maximaal 250 mm). Er dient een standaard insteek-/inbouwslot toegepast te worden (dus geen oplegslot). Hiervoor zijn ook aanpassingen aan het kozijn noodzakelijk (aanbrengen sparings voor dag- en nachtschoot). De drempel dient aan de bovenzijde te worden voorzien van (afgedekt met) een stalen profiel. In het nieuwe deurblad mag geen brievenbus opening opgenomen worden, een (brandwerend) spion is wel toegestaan.

De kosten voor het vervangen van de woningtoegangsdeuren door een 30 minuten brandwerende versie, het aanpassen van- en het vergroten van de aanslagbreedte van het kozijn en het afdekken van de houten dorpel worden geraamd op € 1.500,- per deurconstructie.

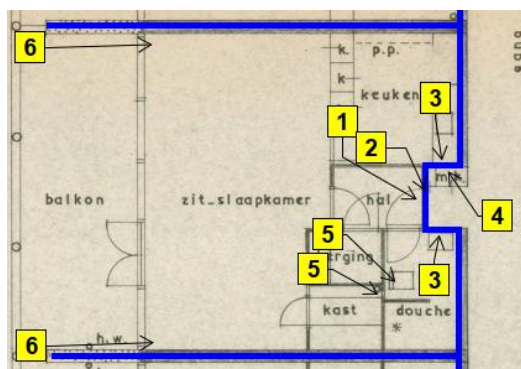
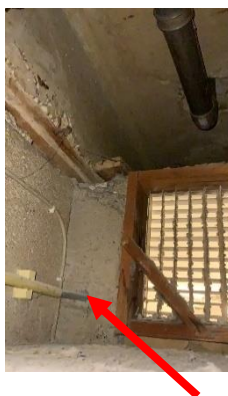
2. Wanddoorvoeringen elektrakabels/-buizen

De wanddoorvoeringen van elektrakabels in de scheiding tussen woning en de centrale gang (2 stuks per appartement) zijn niet brandwerend afgewerkt.

De doorvoeringen 30 minuten brandwerend afwerken, bijvoorbeeld met brandwerende kit. Aanbrengen van de brandwerende applicatie volgens voorschriften leverancier of testrapport.

De kosten voor het brandwerend afwerken van de doorvoeringen worden geraamd op € 30,- per appartement.

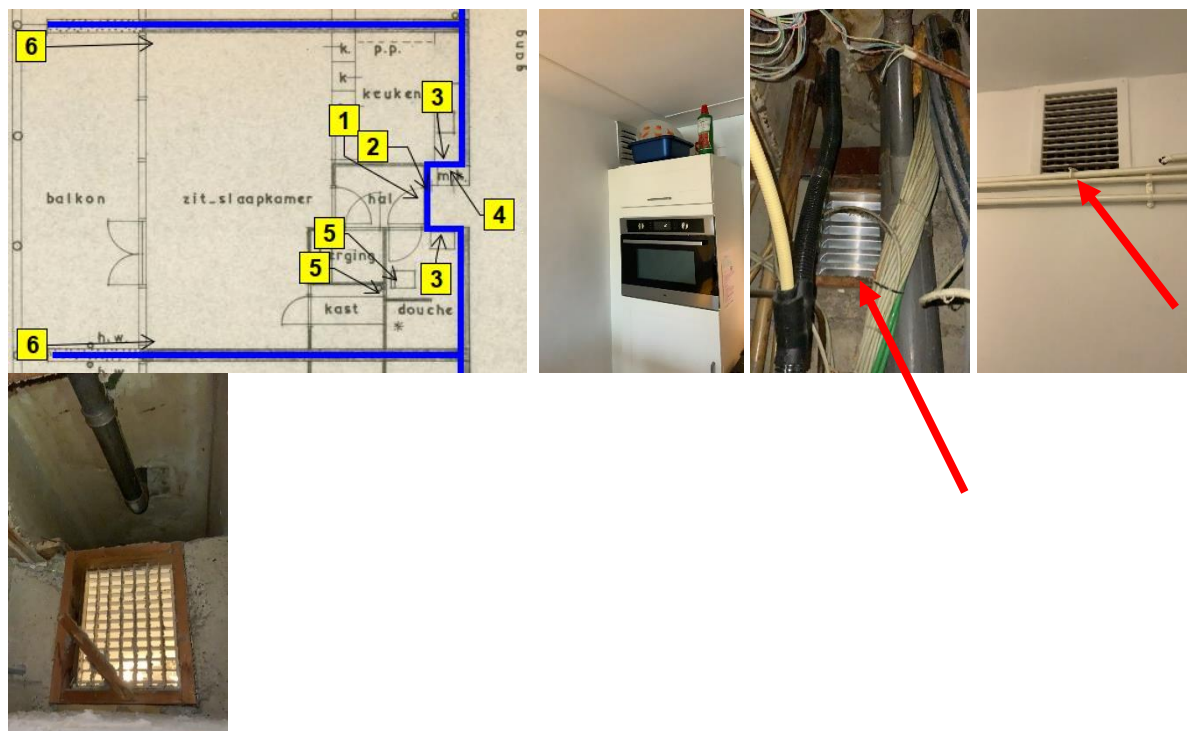
3. Ventilatioorosters woningen naar centrale gang

De ventilatioorosters tussen de (badkamer en de keuken van) de woning en de centrale gang zijn niet brandwerend afgewerkt.

Er zijn twee oplossingsrichtingen om dit gebrek op te lossen:

- Het bestaande ventilatiooroster verwijderen en sparing voorzien van een brandklep. Er wordt nadrukkelijk geadviseerd een rookmelder gestuurde brandklep toe te passen omdat daarmee ook rookverspreiding in het begin stadium van een brand naar de verkeersruimte wordt voorkomen, of;
- Het ventilatiooroster verwijderen en de opening dichtzetten(dichtmetselen of opvullen met steenwol en tweezijdig voorzien van brandwerende beplating zoals Promatect-100 15mm. In de woning aan de gevelzijdeventilatioorosters plaatsen (2 stuks per woning).

Het aanpassen van het ventilatieconcept in de woningen van een centrale voorziening in de gang naar ventilatioorosters in de gevel van de iedere woning is, naast dat het een positief effect ten aanzien van brandveiligheid heeft, ook wenselijk vanuit algemeen gebruik van de woningen, bijvoorbeeld ten aanzien van geluidwering.

De kosten voor het brandwerend afwerken van de ventilatieopeningen met rookmelder gestuurde brandkleppen (optie a) worden geraamd op € 1500,- per appartement. De kosten voor het plaatsen van ventilatioorosters (inclusief afzuigventilator) in de gevel worden geraamd op € 1.000,- per appartement.

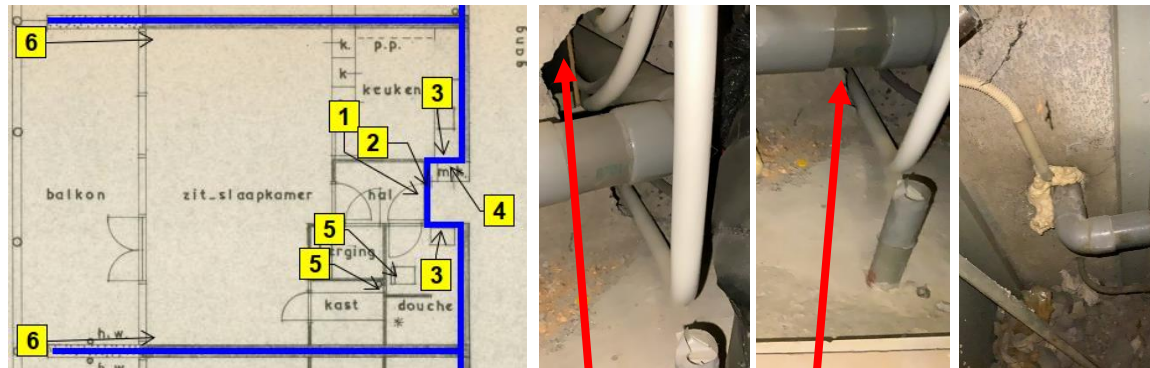
4. Wanddoorvoeringen van gas-, water- en elektraleidingen (meterkast)

De wanddoorvoeringen van gas-, water- en elektraleidingen (scheiding tussen meterkast en woning) zijn niet brandwerend afgewerkt.

De doorvoeringen 30 minuten brandwerend afwerken, bijvoorbeeld met brandwerende kit, een brandmanchet en/of coating. Aanbrengen van de brandwerende applicatie volgens voorschriften leverancier of testrapport.

De kosten voor brandwerend afwerken van de doorvoeringen worden geraamd op € 200,- per appartement.

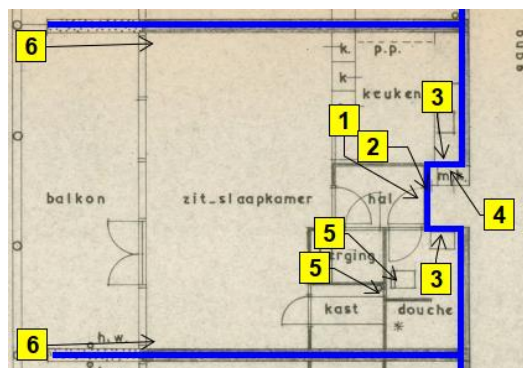
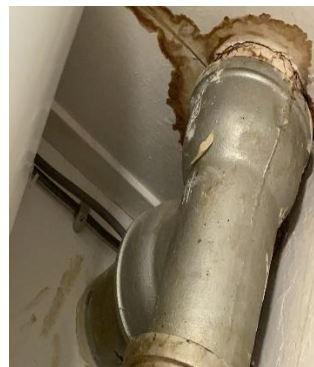
5. Vloerdoorvoeringen vwa-leidingen in de badkamer en berging

De vloerdoorvoeringen van vwa-leidingen (douche/bad en toilet) zijn niet brandwerend afgewerkt.

De doorvoeringen 30 minuten brandwerend afwerken, bijvoorbeeld met een brandmanchet. Aanbrengen van de brandwerende applicatie volgens voorschriften leverancier of testrapport. De vloerdoorvoeringen zijn op de begane grond benaderbaar via de bergingen. In de overige woningen dient dit ter plaatse van de onderliggende woning gerealiseerd te worden. In sommige woningen zijn deze doorvoeringen weggewerkt achter een houten koof. Deze houten koof dient eerst (gedeeltelijk) gedemonteerd te worden en nadien hersteld (inclusief, indien van toepassing, schilderen in kleurstelling conform bestaand).

De kosten voor het brandwerend afwerken van de doorvoeringen worden geraamd op € 300,- per appartement (exclusief demonteren koofconstructies).

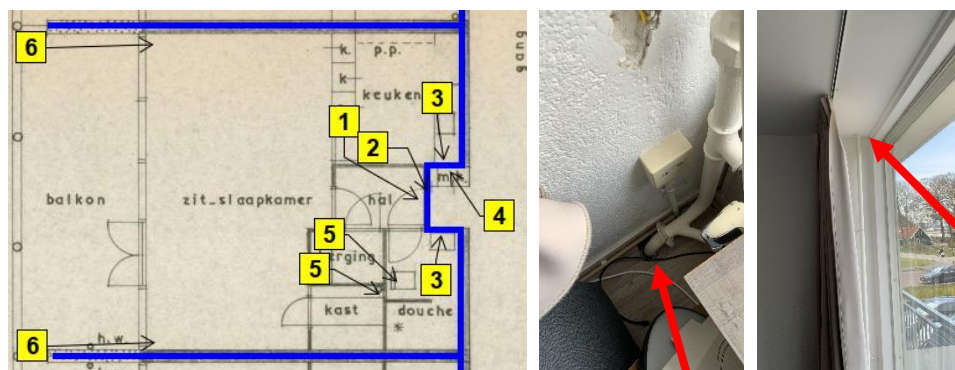
6. De verticale CV-leidingen in de woningen

De stalen CV-leidingen van de centrale verwarmingsinstallatie zijn tussen de woningen niet brandwerend afgewerkt

Iedere leiding (2 stuks per appartement) zowel aan de vloer- en plafondzijde voorzien van brandwerende kit rondom de sparring met de woningscheidende vloer.

De kosten voor de genoemde herstelwerkzaamheden worden geraamd op € 100,- per appartement.

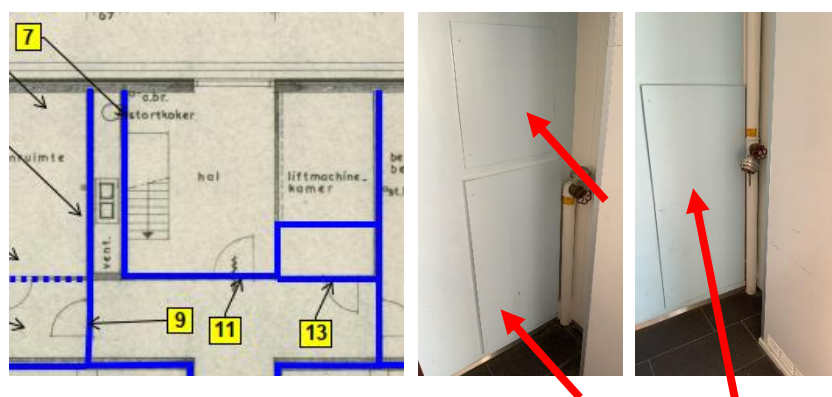
7. De (voormalige) aansluiting van de stortkoker

De (voormalige) aansluiting van de stortkoker in het trappenhuis is niet brandwerend dichtgezet.

De bestaande houten beplating dient vervangen te worden door brandwerende beplating, bijvoorbeeld 2 x 10 mm Promatect®-100. De brandwerende beplating aanbrengen volgens voorschriften leverancier. De nieuwe brandwerende beplating schilderen (kleurstelling conform bestaand)

.Maatvoering platen:

- 12^e verdieping 1x 600 x 1.160 mm, 1 x 600 x 500, 1x 150 x 2.600 mm
- 1^e t/m 11^e verdieping: 1x 600 x 1.160 mm

De kosten voor de genoemde herstelwerkzaamheden worden geraamd op € 2.500,-.

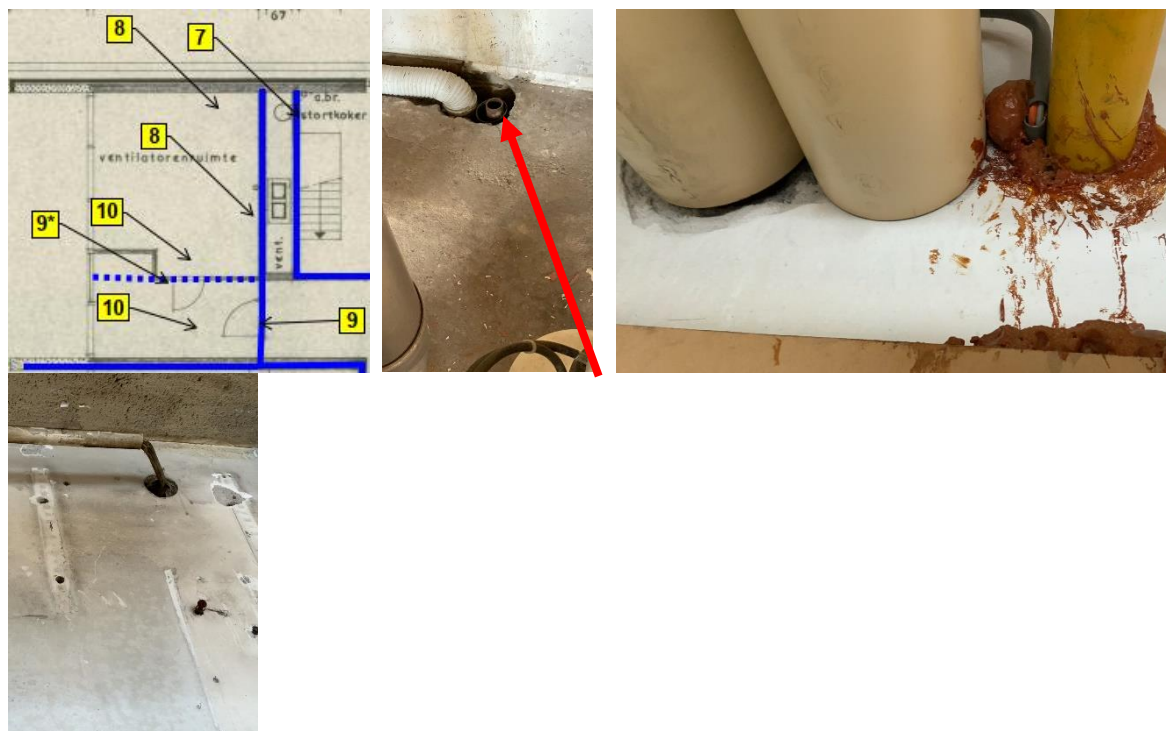
8. De vloer- en wanddoorvoeren van de technische ruimte

De vloer- en wanddoorvoeren van de technische ruimte zijn niet brandwerend afgedicht

De ruimte is voorzien van circa acht niet brandwerend afgewerkte doorvoeringen die allen met ten minste 30 minuten brandwerendheid afgewerkt moeten worden:

1. Twee kunststof vwa-leidingen circa rond 100 mm. Voorzien van een brandwerend manchet en de vloer-sparing afdichten;
2. Drie geïsoleerde stalen leidingen. Voorzien van een steenwolisolatieschaal en de aansluiting met de wand afdichten met brandwerende kit;
3. Drie kabelbundels. Rondom voorzien van brandwerende (opschuimende) kit.

De kosten voor de genoemde herstelwerkzaamheden worden geraamd op € 750,-.

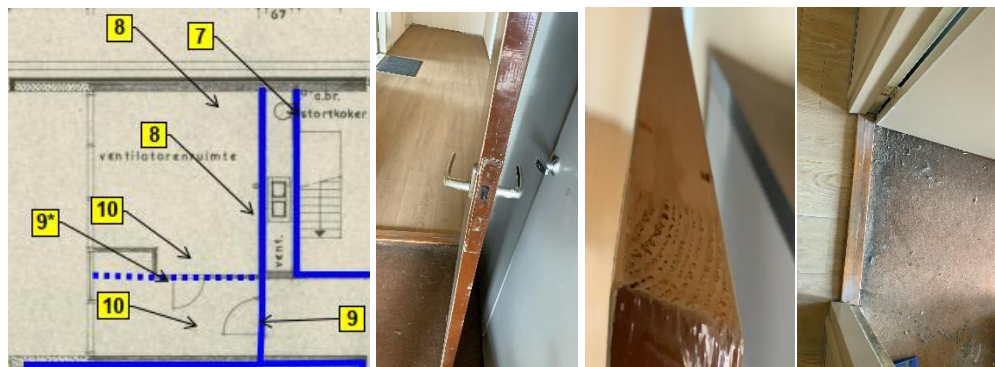
9. Toegangsdeur technische ruimte

Het bestaande aangetroffen deurblad is ontoereikend voor 20 minuten brandwerendheid

De volgende (belangrijkste) afwijkingen en tekortkomingen zijn aangetroffen:

- De afmeting van het raamhout is ontoereikend voor 20 minuten brandwerendheid;
- Er is een houten drempel toegepast;
- De deur is niet zelfsluitend uitgevoerd;
- Het deurblad is niet rondom voorzien van bij verhitting opschuimende strips; de aanslagbreedte van het kozijn (circa 15 mm) is ontoereikend voor 20 minuten brandwerendheid.

Het deurblad dienen vervangen te worden door een aantoonbaar 30 minuten brandwerende versie (inclusief alle toebehoren zoals hang- en sluitwerk, bij verhitting opschuimende strips, beglazing, etc.). Het kozijn dient opgedikt te worden met een houten lat, zodanig dat de aanslagbreedte ten minste 25 mm bedraagt (lat geschroefd bevestigen, hart op hart maximaal 250 mm). De deur dient voorzien te worden van een dranger. De drempel dient aan de bovenzijde te worden voorzien van (afgedekt met) een stalen profiel.

De kosten voor het vervangen van de deur door een 30 minuten brandwerende versie en het vergroten van de aanslagbreedte van het kozijn worden geraamd op € 1.500,- per deurconstructie.

Indien de voorgestelde aanpassing in brandtechnische indeling niet wordt geaccepteerd, dienen de bovenstaande maatregelen ook de deur weergegeven bij 9* te worden toegepast.

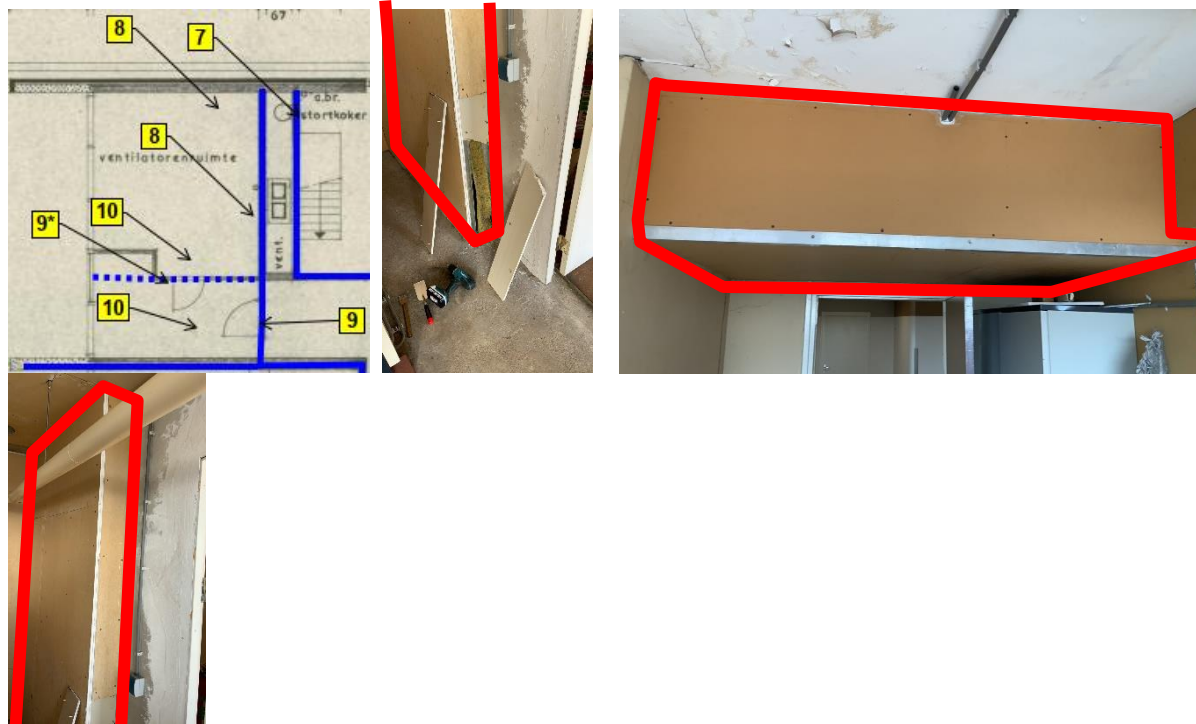
10. Schacht technische ruimte niet brandwerend afgedicht

De ventilatieschacht in de technische ruimte staat in open verbinding met de centrale ventilatieschacht. Hierdoor is de technische ruimte niet brandwerend afgescheiden.

De bestaande houten beplating van de schacht dient zowel in de technische ruimte als de naastgelegen ruimte volledig vervangen te worden door brandwerende beplating, bijvoorbeeld 2x 10 mm Promatect®-100. De brandwerende beplating aanbrengen volgens voorschriften leverancier. Mogelijkwerwijs moet een deel van het aanwezige plafond gedemonteerd worden om de beplating te plaatsen.

Maatvoering platen:

- Technische ruimte: Circa 1x 2.800 x 2.400 mm, 1 x 200 x 2.400 mm;
- Plafondvoorziening naastgelegen ruimte: circa 1x 2.000 x 500 mm, 1 x 2.000 x 2.400 mm.

De kosten voor de genoemde herstelwerkzaamheden worden geraamd op € 2.500,-.

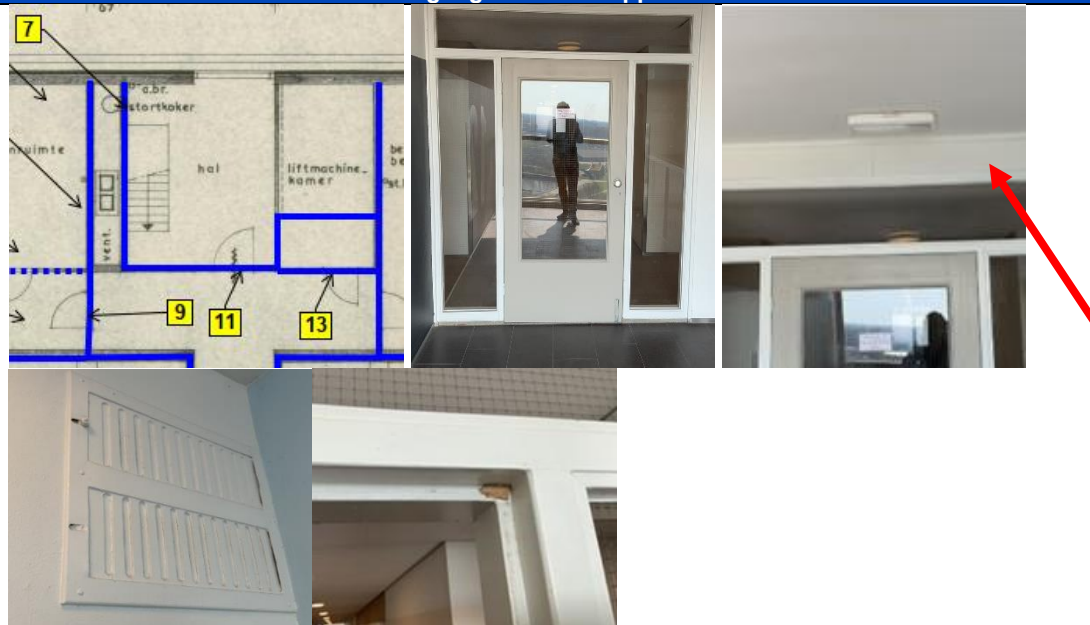
11. Puiconstructies tussen centrale gang en hoofdtrappenhuis

De bestaande puiconstructies tussen de centrale gang en het hoofdtrappenhuis zijn ontoereikend voor 20 minuten brandwerendheid.

De volgende (belangrijkste) afwijkingen en tekortkomingen zijn aangetroffen:

- De vulling van het deurblad is ontoereikend voor 20 minuten brandwerendheid;
- De deur is voorzien van niet-brandwerende (spiegeldraadglas) beglazing;
- De boven- en zijlichten zijn voorzien van niet-brandwerende (spiegeldraadglas) beglazing;
- Het deurblad is niet rondom voorzien van bij verhitting opschuimende strips;
- De aanslagbreedte van het kozijn (circa 15 mm) is ontoereikend voor 20 minuten brandwerendheid;
- Er is een niet-brandwerend ventilatierooster toegepast.

In de pui constructies dienen verschillende aanpassingen gedaan te worden:

- De deur dient vervangen te worden door een aantoonbaar 30 minuten brandwerende versie (inclusief alle toebehoren zoals hang- en sluitwerk, bij verhitting opschuimende strips, beglazing, etc.);

De kosten voor het aanpassen van de puiconstructie het vervangen van de deur door een 30 minuten brandwerende variant en het vervangen van het ventilatierooster worden geraamd op € 4.000,- per puiconstructie.

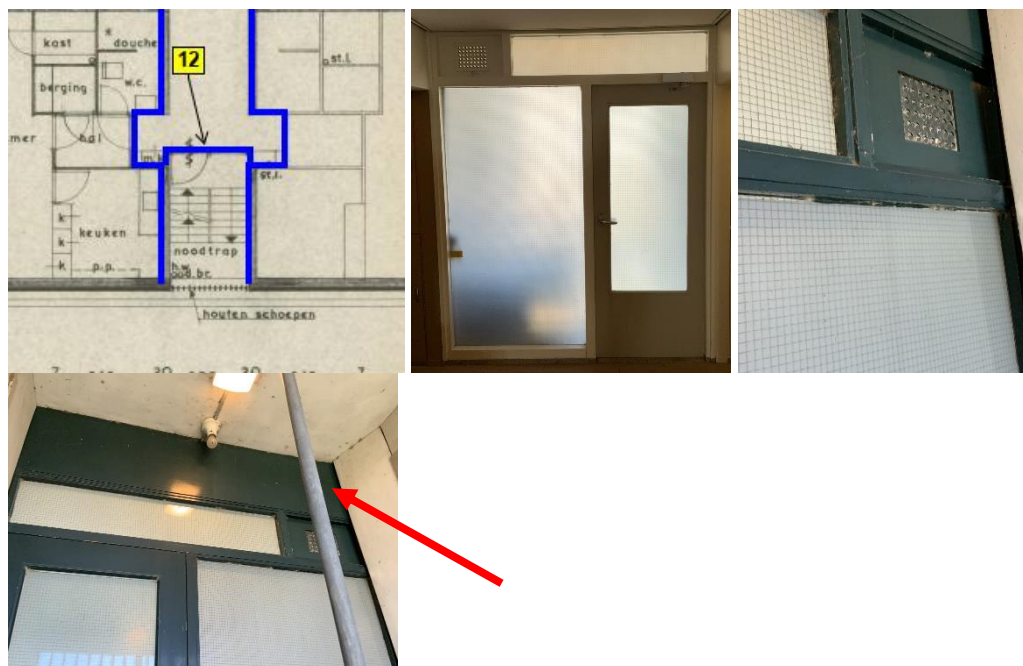
12. Puiconstructies tussen centrale gang en noodtrappenhuis

De bestaande puiconstructies tussen de centrale gang en het noodtrappenhuis zijn ontoereikend voor 20 minuten brandwerendheid.

De kosten voor het aanpassen van de puiconstructie en het vervangen van de deur door een 30 minuten brandwerende variant worden geraamd op € 3.500,- per puiconstructie.

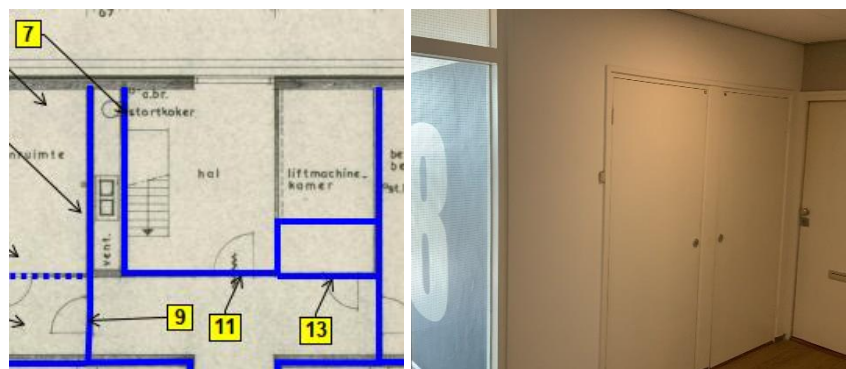
13. Deuren berging en werkkast

De bestaande deurconstructies tussen de centrale gang en het de bergingen/werkkasten zijn ontoereikend voor 20 minuten brandwerendheid (aanneمة op basis van bevindingen overige deurconstructies in het complex).

De kosten voor het aanpassen van de puiconstructie en het vervangen van de deuren door een 30 minuten brandwerende variant worden geraamd op € 1.000,- per deurblad.

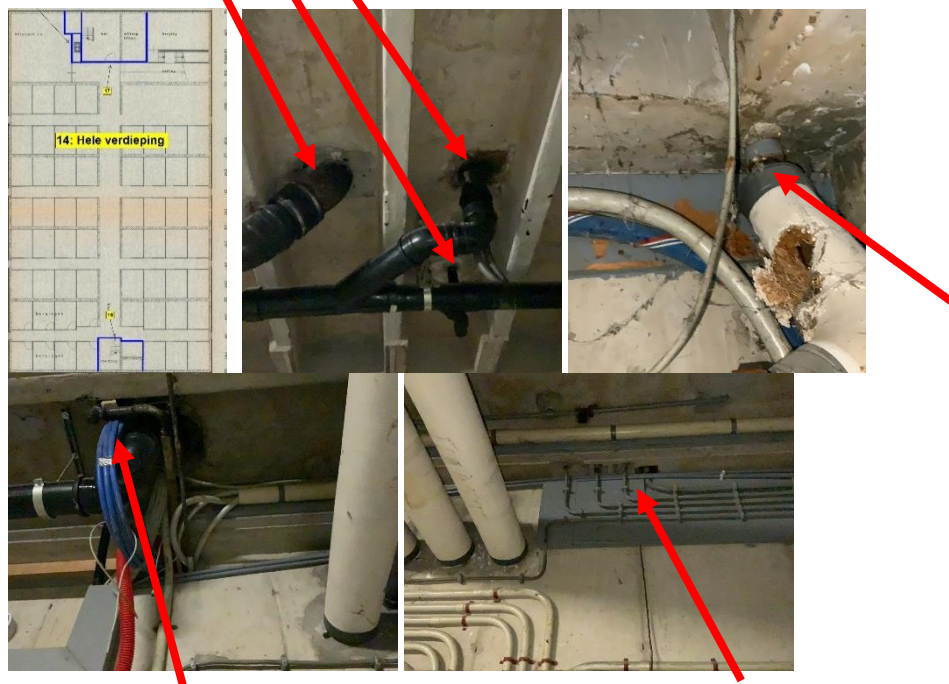
14. De vloerdoorvoeringen van de bergingen

De vloerdoorvoeringen tussen de begane grond en de bergingen zijn niet brandwerend afgedicht.

De kosten voor de genoemde herstelwerkzaamheden worden geraamd op € 15.000-.

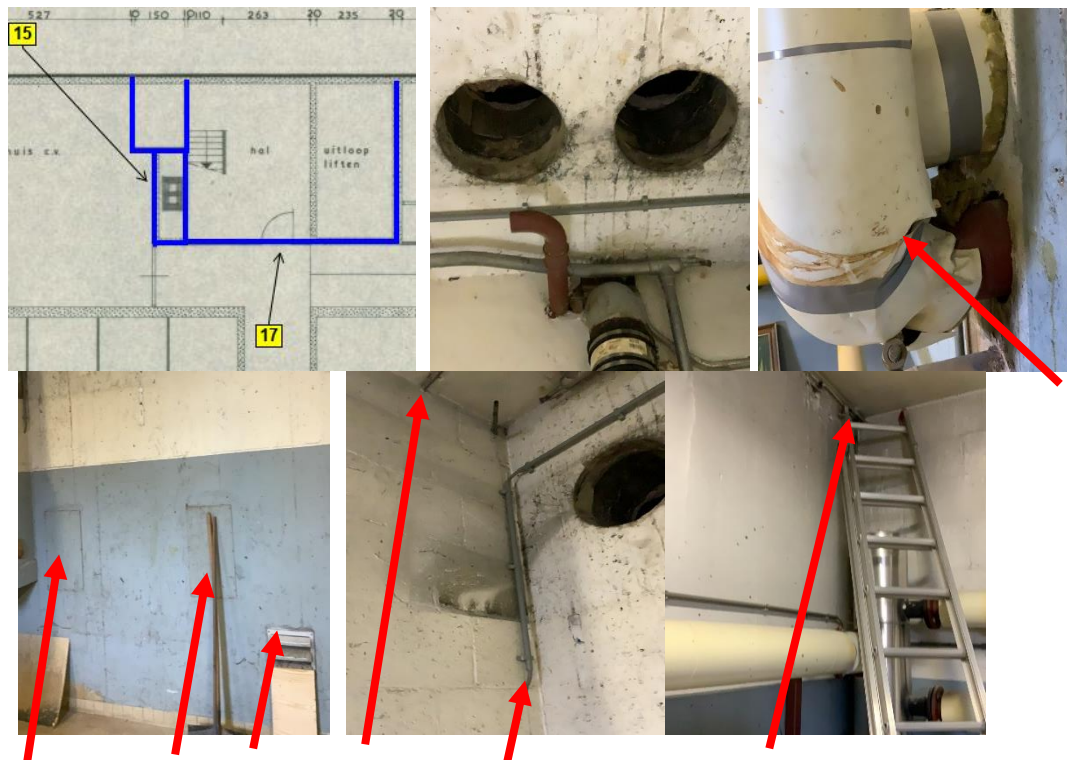
15. De wanddoorvoeringen van het oude ketelhuis

De bestaande wanddoorvoering tussen het oude ketelhuis en de overige ruimten zijn niet brandwerend afgedicht:

De kosten voor de genoemde herstelwerkzaamheden worden geraamd op € 2.000,-.

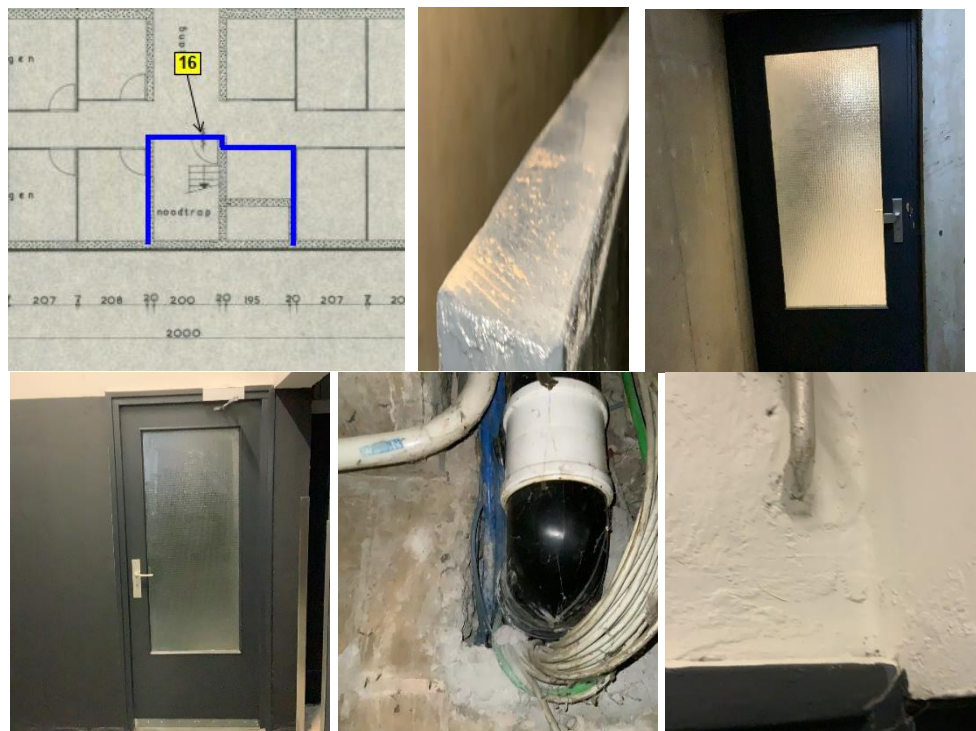
16. De puiconstructies van de berging naar het noodtrappenhuis

De bestaande puiconstructie tussen de bergingen en het noodtrappenhuis is ontoereikend voor 20 minuten brandwerendheid.

De kosten voor het aanpassen van de puiconstructie, het afdichten van de doorvoeringen en het vervangen van de deur door een 30 minuten brandwerende variant worden geraamd op € 2000,- per deurconstructie.

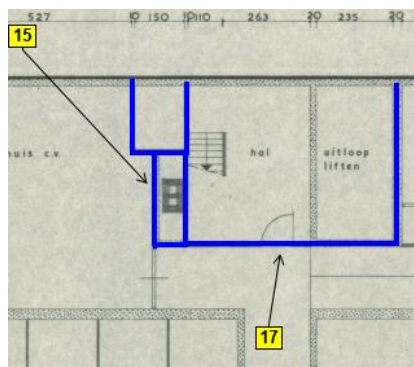
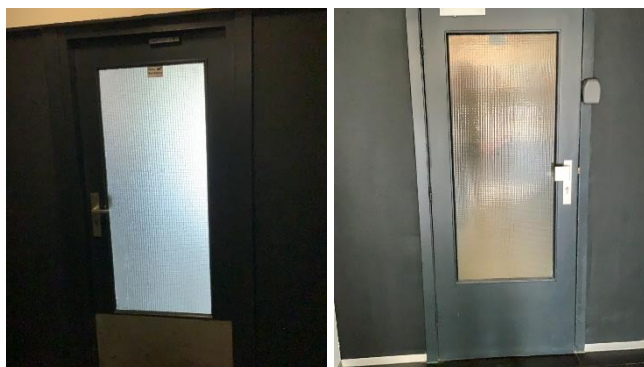
17. De puiconstructies van de berging naar het hoofdtrappenhuis

De bestaande puiconstructie tussen de bergingen en het hoofdtrappenhuis is ontoereikend voor 20 minuten brandwerendheid.
