Asbestinventarisatetest

St.-Truidersteenweg 245, 3840 Tongeren-Borgloon

Attestnummer : **20251031-000485.000**

Uitgegeven op : **31.10.2025**

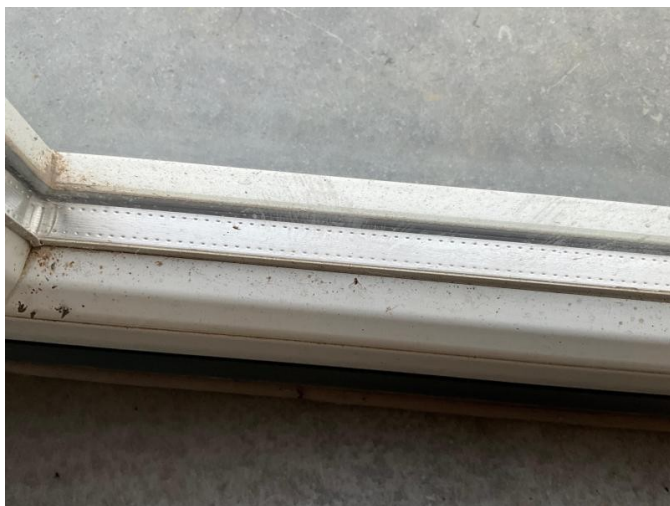
Advies

mastiek soepel en niet asbest verdacht.

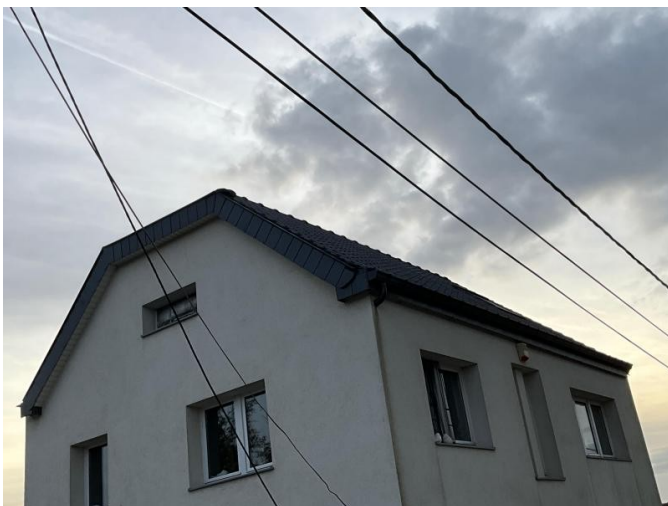
Advies

dakpannen dak niet asbest verdacht.

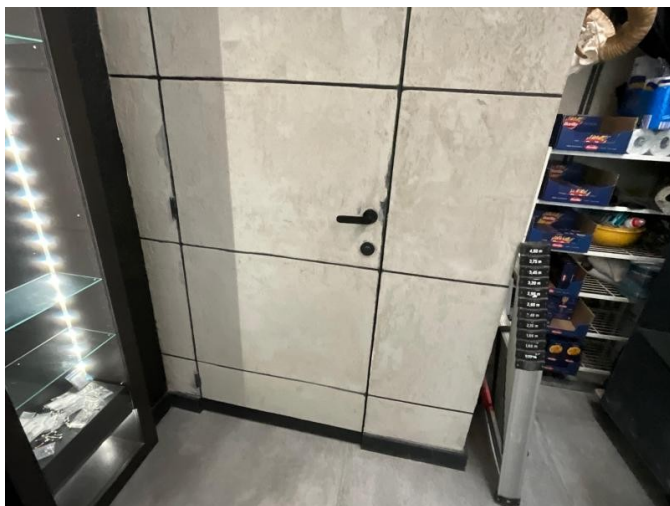
Advies

Geen inspectie mogelijk achter valse wanden. Bij grote renovatiewerken is het aan te raden extra controle uit te voeren.

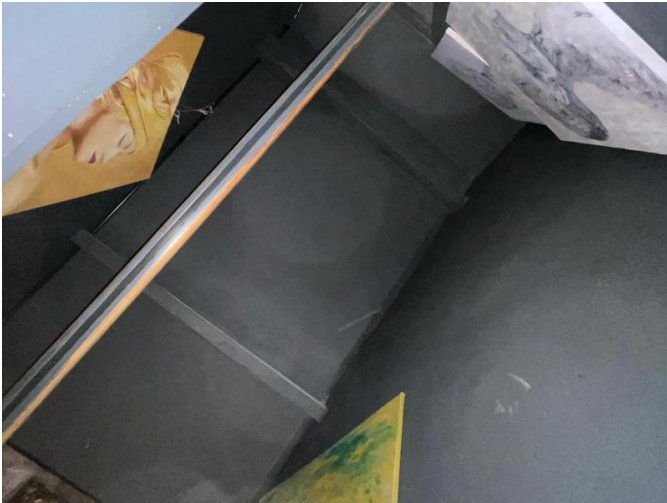
Advies

Geen inspectie mogelijk achter valse plafonds. Bij grote renovatiewerken is het aan te raden extra controle uit te voeren.

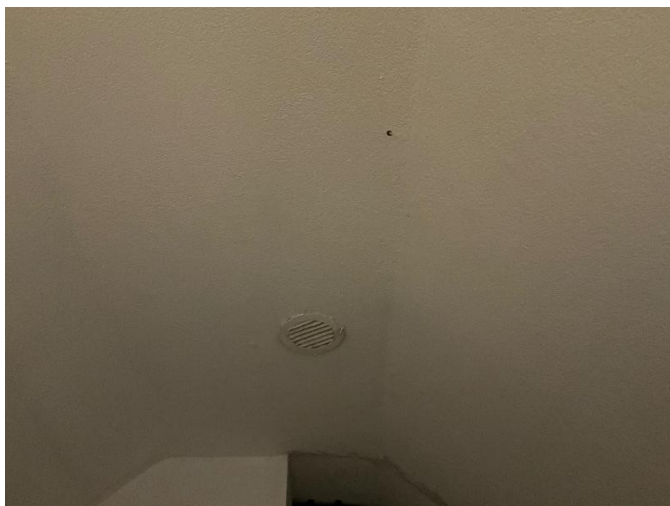
Advies

Ook de afvoer achter rooster kan opgebouwd zijn uit asbesthoudend materiaal. Bij destructief onderzoek dient dit nader onderzocht te worden.

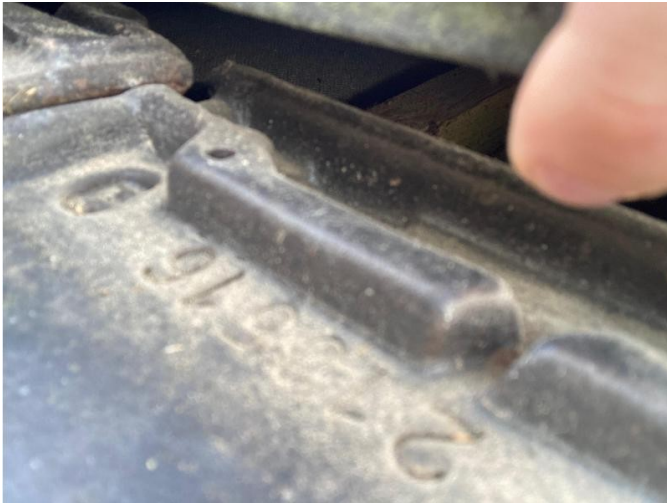
Advies

onderdak vernieuwd en niet asbestverdacht.

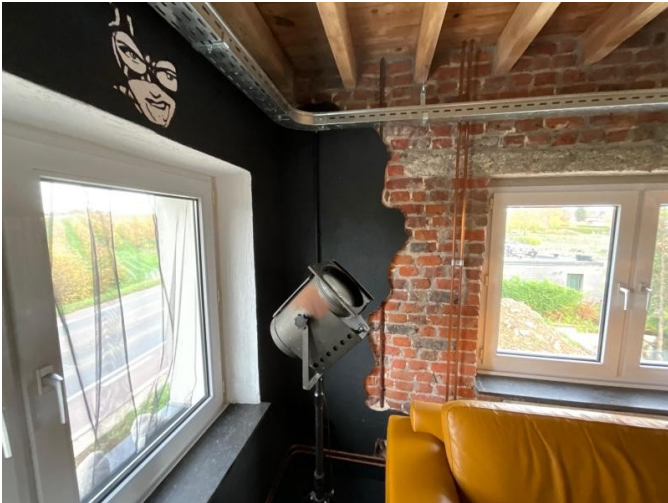
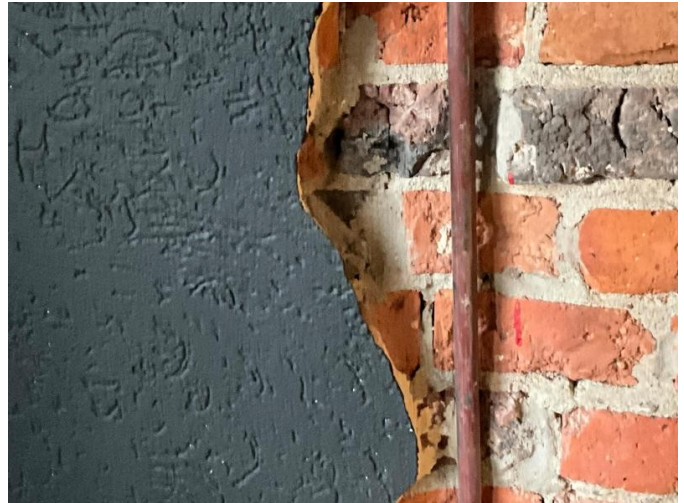
Fiche 7: Pleister muur

Conclusie

Geen asbest

#	Type	Referentie	Resultaat
7.1	Mengmonster	mm01	Geen asbest

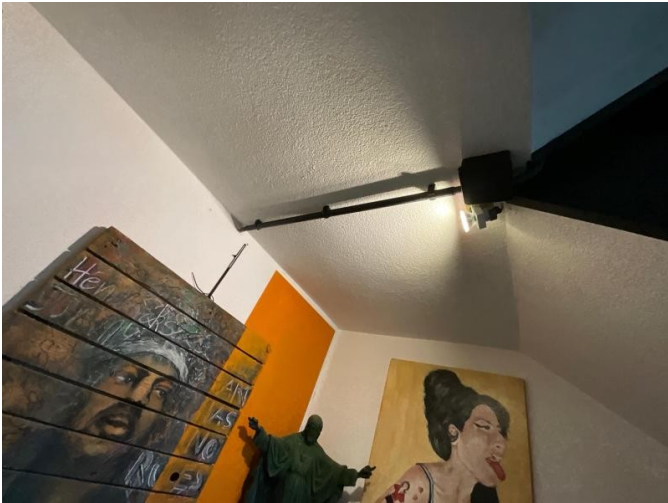
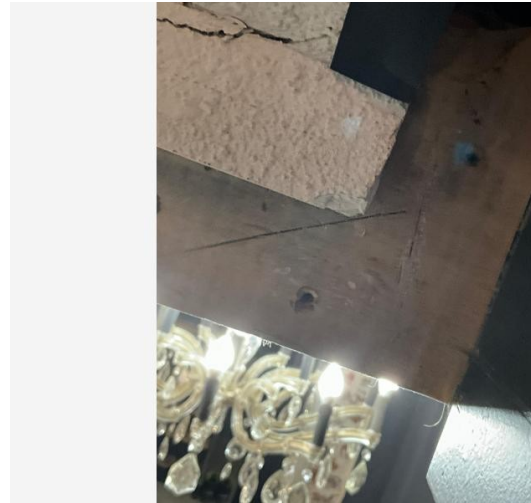
Fiche 8: Pleister plafond

Conclusie

Geen asbest

#	Type	Referentie	Resultaat
8.1	Mengmonster	mm02	Geen asbest

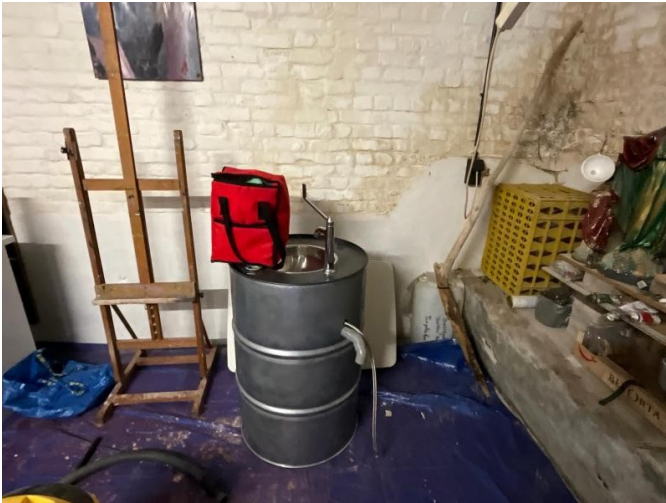
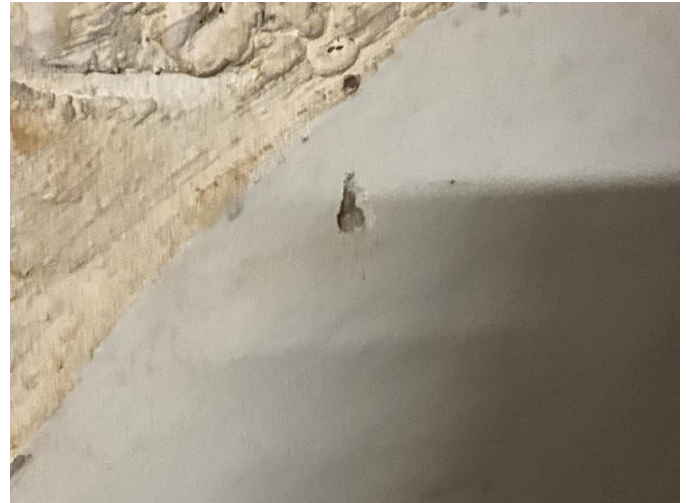
Fiche 9: Cementering kelder

Conclusie

Geen asbest

#	Type	Referentie	Resultaat
9.1	Mengmonster	mm04	Geen asbest

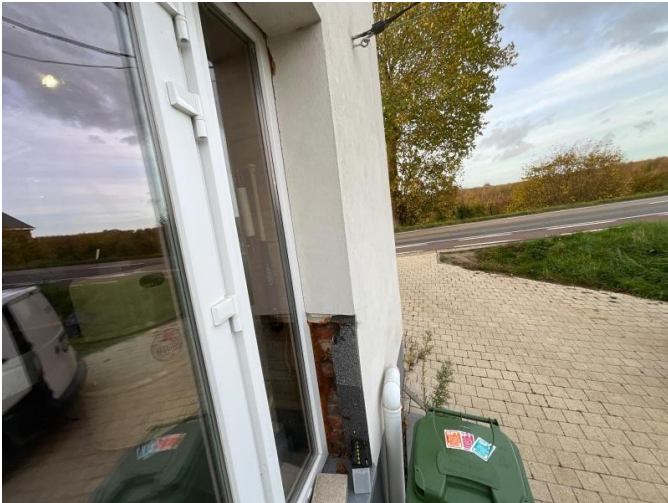
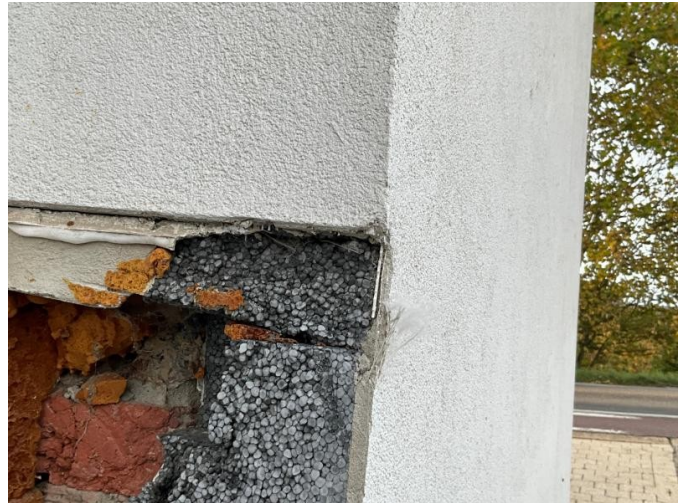
Fiche 10: Crepi buiten

Conclusie

Geen asbest

#	Type	Referentie	Resultaat
10.1	Mengmonster	mm03	Geen asbest
