Asbestinventarisatetest

Heidestraat 101/A46, 3621 Lanaken

Attestnummer : **20260316-000050.000**

Uitgegeven op : **16.03.2026**

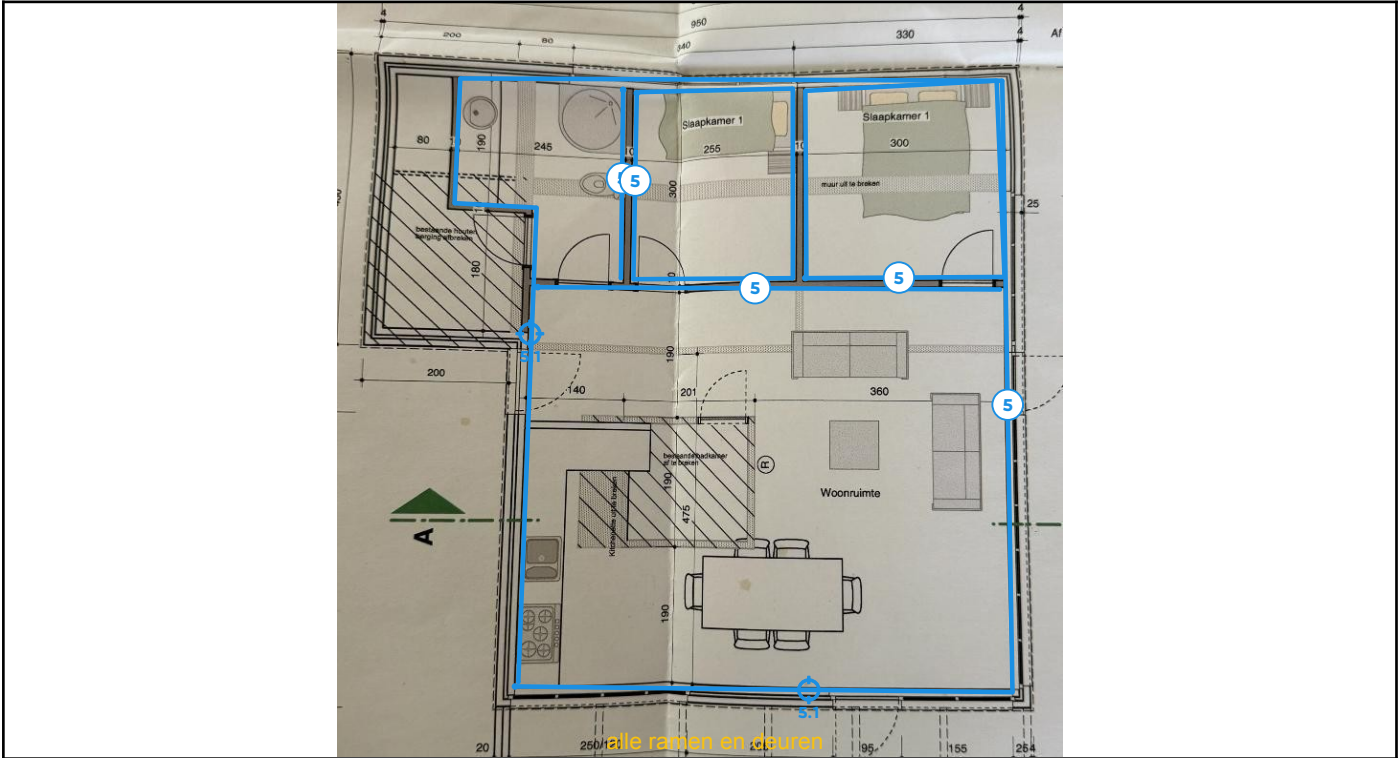
Plan 1.3: Gelijkvloers 0 (muren)

Beschrijving	Type	Actie
5. Pleisterwerk muren	Geen asbest	-
5.1 Code: #1 Pleisterwerk muren	Mengmonster	-
7. Afdichtingsmateriaal aan schrijnwerk	Overige ruimte of materiaal	-

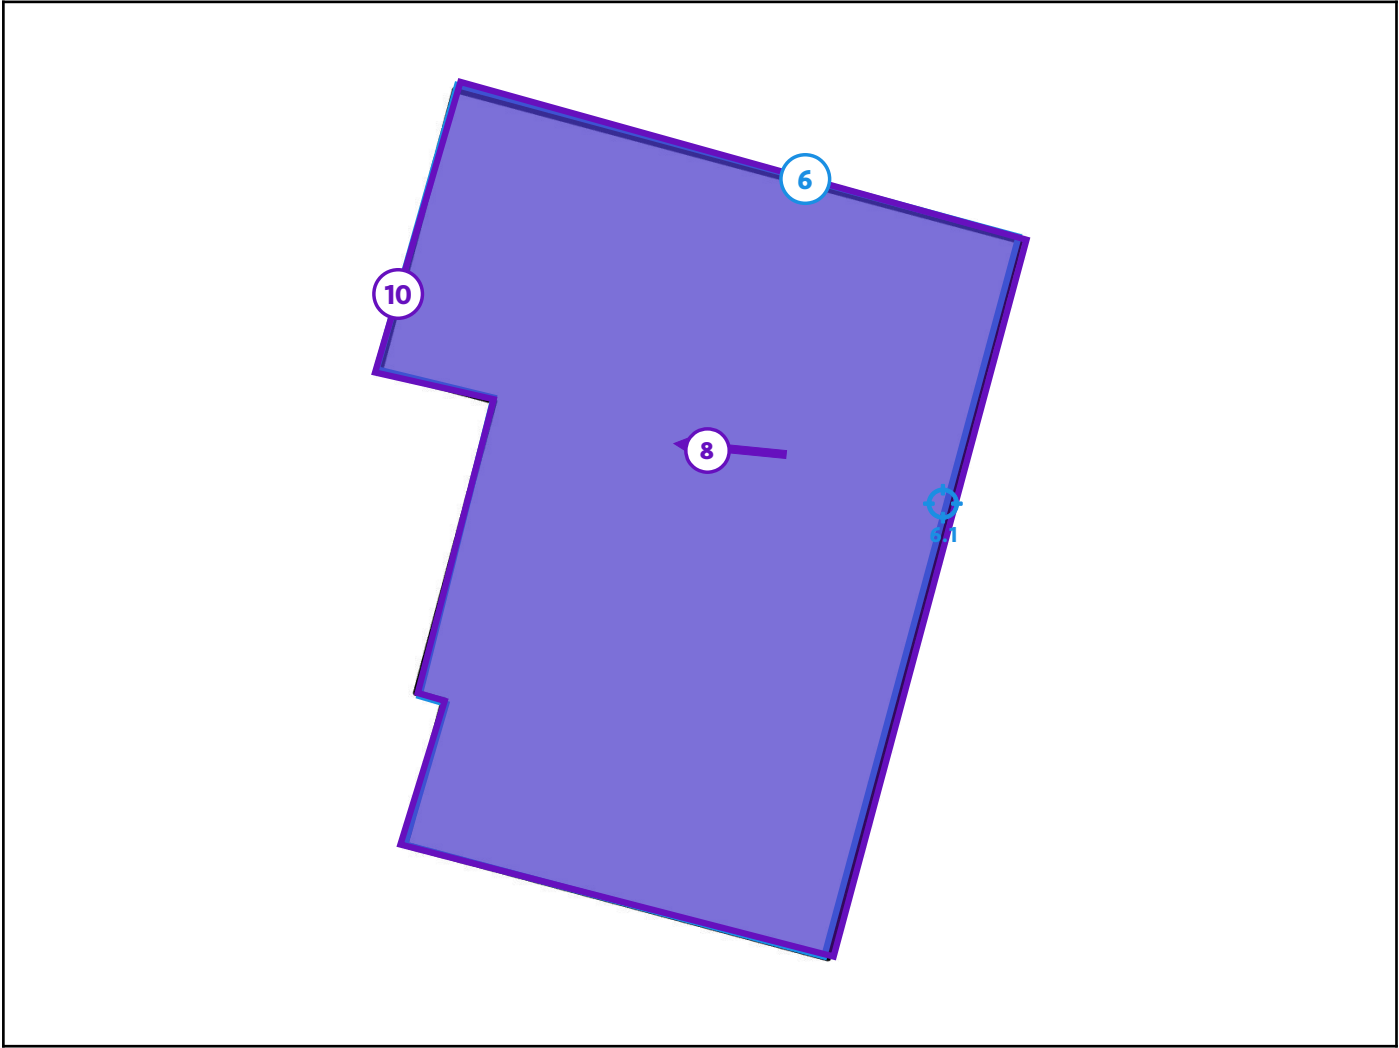
Plan 1.5: Dak

Beschrijving	Type	Actie
6. Roofing dakbedekking	Geen asbest	-
6.1 Code: #2 Roofing	Puntmonster	-
8. Rookgaskanaal (niet verdacht)	Overige ruimte of materiaal	-
10. Materialen onder de dakbedekking	Overige ruimte of materiaal	-

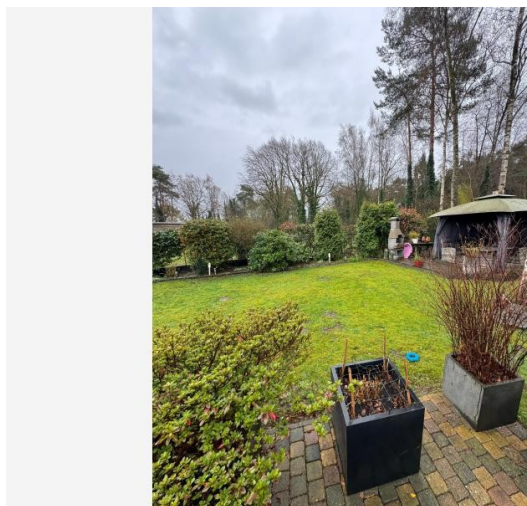
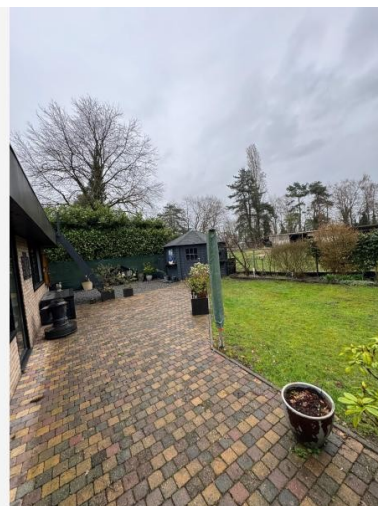
Geen asbestverdachte toepassingen aangetroffen in of rond de tuin

Basis voor advies	De asbestdeskundige beoordeelt het materiaal als niet-asbestverdacht.
-------------------	---

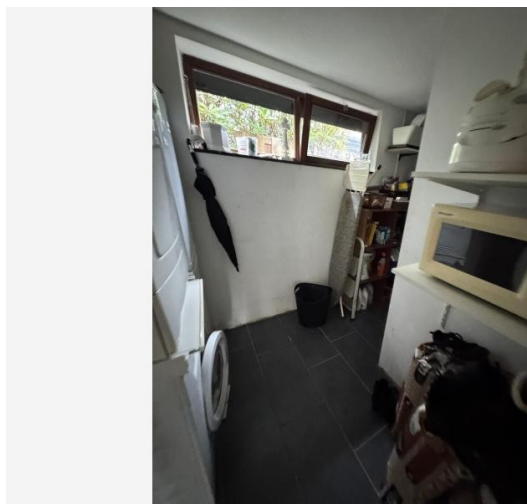
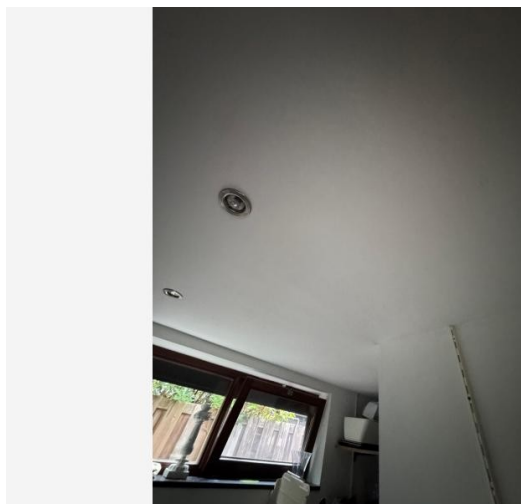
De plafonds zijn afgewerkt met niet-asbestverdachte voorzetpanelen. Controle en staalname van eventuele bovenliggende materialen is enkel mogelijk mits uitbreiding naar een aanvullend destructief onderzoek.

Basis voor advies	De asbestdeskundige beoordeelt het materiaal als niet-asbestverdacht.
-------------------	---

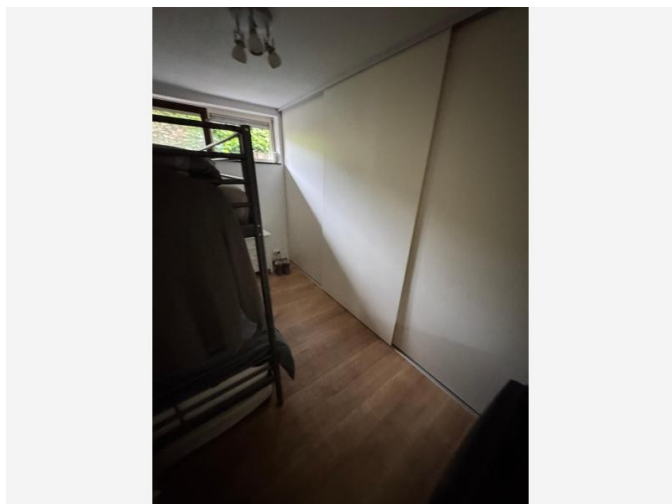
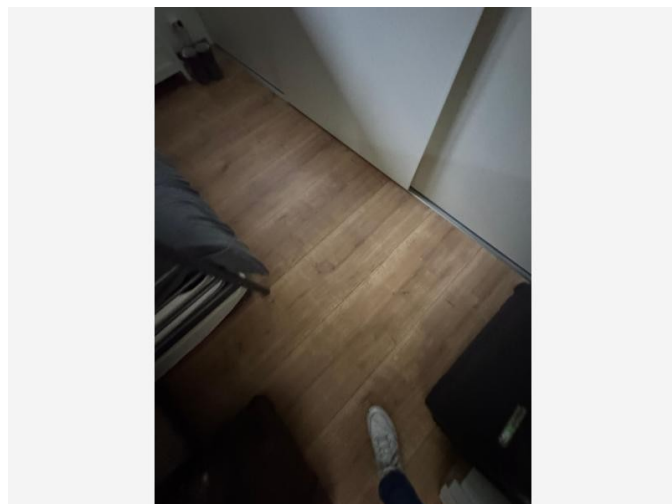
Hoewel overal nieuwe vloeren, geen uitspraak mogelijk over eventuele oude onderliggende vloerlagen zonder destructief te werk te gaan. Niet in kader van dit asbest attest.

Basis voor advies	Beoordeling op basis van expertise met een vaststelling door de asbestdeskundige.
-------------------	---

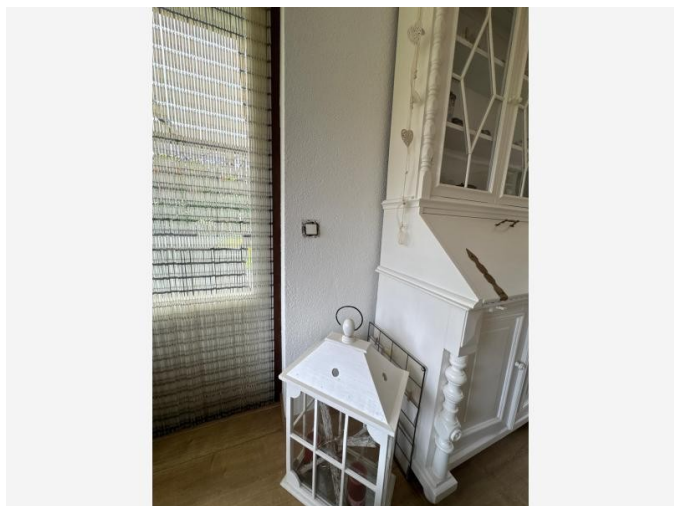
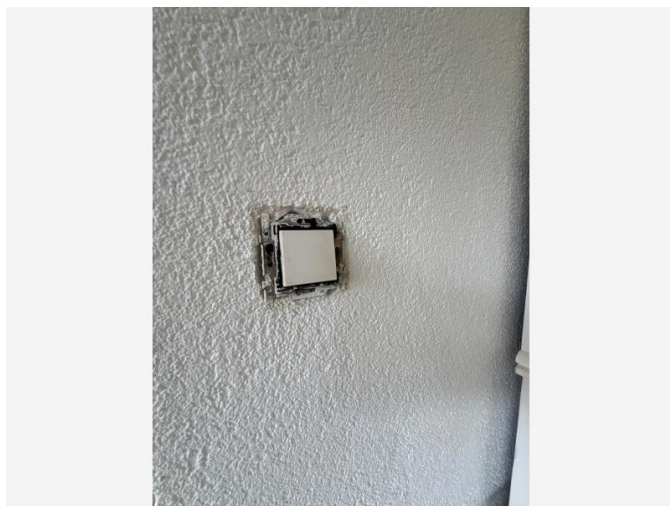
Fiche 5: Pleisterwerk muren

Geen asbest

#	Type	Referentie	Resultaat
5.1	Mengmonster	#1 Pleisterwerk muren	Geen asbest

Beschrijving	Pleisterwerk muren
Omgeving	Binnen
Primaire drager	Binnenwand
Bindmiddel van materiaal	Gips - kalk
Gebondenheid op basis van bindmiddel	Niet-hechtgebonden
Hoeveelheid (oppervlakte - dikte - aantal)	• 75,00 m ² - 1,00 cm - 1 stuk
Totaal volume	0,75 m ³
Identificatiemethode	Een monstername door de asbestdeskundige met laboanalyse door een asbestlabo.
Destructieve handeling voor identificatie	Nee
Opmerking	Beperkt tot 2 monsters gezien stookruimte voorzetwanden betreft en vochtige ruimte betegeld

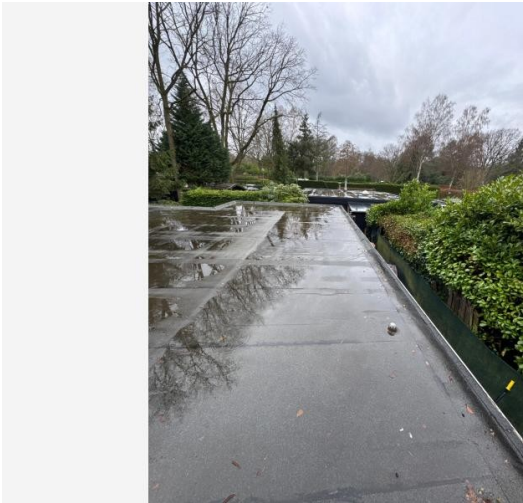
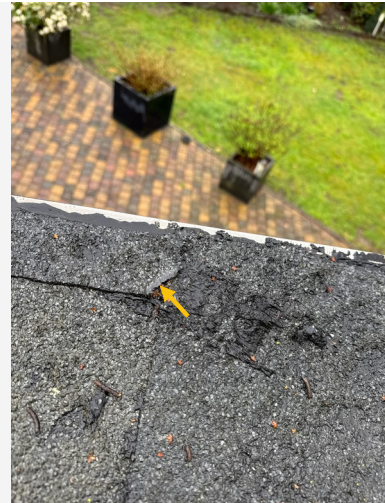
Fiche 6: Roofing dakbedekking

Geen asbest

#	Type	Referentie	Resultaat
6.1	Puntmonster	#2 Roofing	Geen asbest

Beschrijving	Roofing dakbedekking
Omgeving	Buiten
Primaire drager	Plat dak
Bindmiddel van materiaal	Bitumen (roofing, teer, asfalt)
Gebondenheid op basis van bindmiddel	Hecht
Hoeveelheid (oppervlakte - aantal)	• 70,00 m ² - 1 stuk
Totale oppervlakte	70,00 m ²
Identificatiemethode	Een monstername door de asbestdeskundige met laboanalyse door een asbestlabo.
Destructieve handeling voor identificatie	Nee
Opmerking	<p>De hoeveelheid is een zo nauwkeurig mogelijke opmeting, waar evenwel kleine afwijkingen op mogelijk zijn.</p> <p>Controle en staalname van eventuele onderliggende lagen is enkel mogelijk mits uitbreiding naar een aanvullend destructief onderzoek.</p>

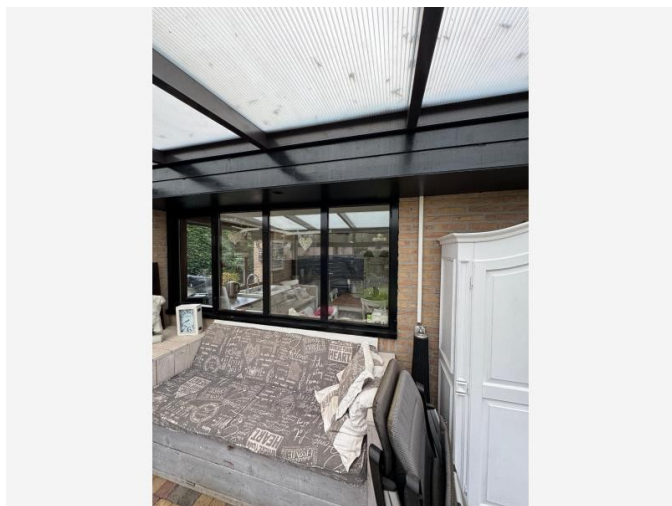
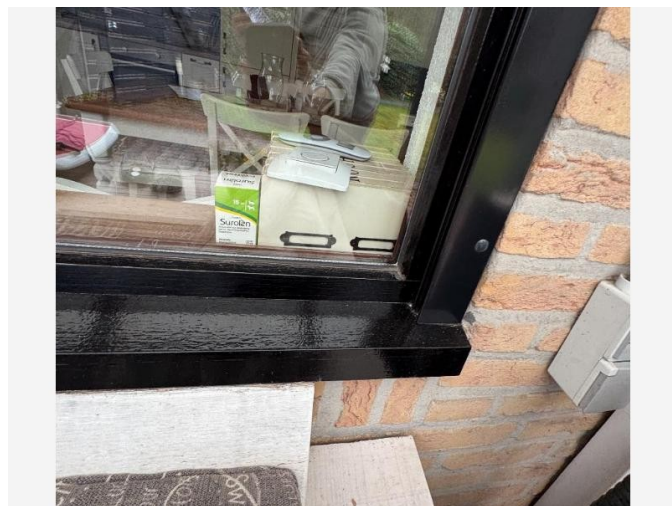
Beschrijving	Notitie	Terug te vinden op plannen
Fiche 7: Afdichtingsmateriaal aan schrijnwerk	Zowel tussen frame en glas als tussen frame en gevel	Plan 1.3: Gelijkvloers 0 (muren)
Fiche 8: Rookgaskanaal (niet verdacht)	Het rookgaskanaal is niet asbestverdacht. Betreft metaal	Plan 1.5: Dak
Fiche 9: Stookketel	Geen asbestverdachte toepassingen aan of rond de ketel aangetroffen; ketel is bovendien recent; model:	Plan 1.1: Gelijkvloers 0

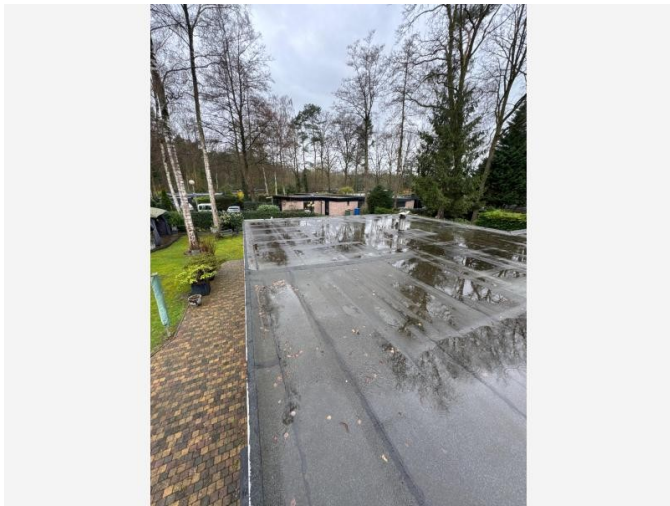
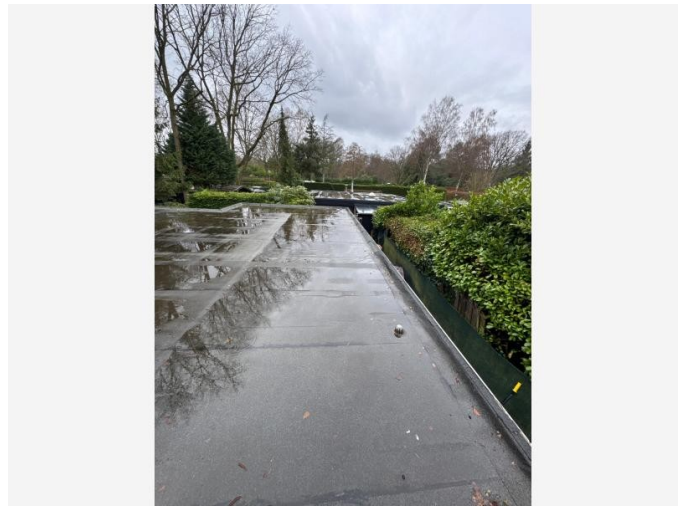
Beschrijving	Notitie	Terug te vinden op plannen
Fiche 10: Materialen onder de dakbedekking	De materialen onder de dakbedekking kunnen niet vastgesteld worden zonder aanvullend (destructief) onderzoek, niet in het kader van dit asbest attest	Plan 1.5: Dak
