Meerjarenonderhoudsplan

91095 • VvE Onderspitsing Plesmanweg 317-459

Beverwijk

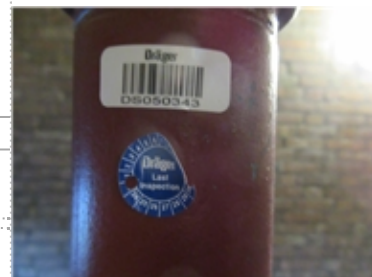
6513 Droge blusleiding

Geen onderhoud

De droge blusleiding is sinds 2023 niet meer gecontroleerd en onderhouden. Onderhoud is opgenomen in het MJOP.

Activiteit: 2025 Hvh
Onderhoud en controle 1,00 pst

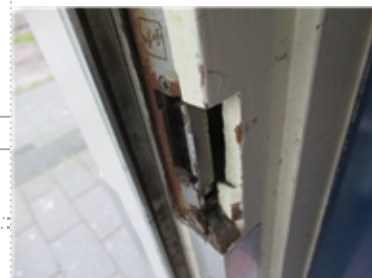
6411 Deuropener

E13EW01 Defecte deur opener

Een deur opener functioneert niet meer, een post voor herstel is in het MJOP opgenomen.

Activiteit: 2025 Hvh Totaal
Vervangen 1,00 pst € 397

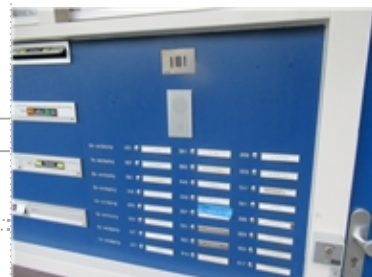
6411 Deurbelinstallatie / intercom

E13EW01 Defect luidspreker of signaalgever

In enkele woningen en een trappenhuis werkte de intercom niet, tijdens de inspectie. Een post voor herstel op zeer korte termijn en vervanging op korte termijn is opgenomen in het MJOP.

Activiteit: 2025 Hvh Totaal
Herstel en vervanging 1,00 pst € 868

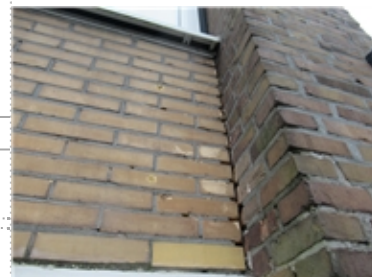
2110 Dilatatievoeg kit op rugvulling

B2SM04 Ontbrekend voegwerk

Er zijn diverse dilatatievoegen aanwezig in de gevel. Deze zijn over het algemeen en voor zover zichtbaar in goede staat. De borstweringen sluiten aan op de kopgevel, deze aansluiting was oorspronkelijk gevoegd, het voegwerk is, vermoedelijk vanwege thermische werking, verdwenen. Ons advies is deze aansluiting te voorzien van een dilatatievoeg die de werking van de gevel kan opvangen. Een post is opgenomen in het MJOP.

Aanbrengen 16,00 m1 € 2.714

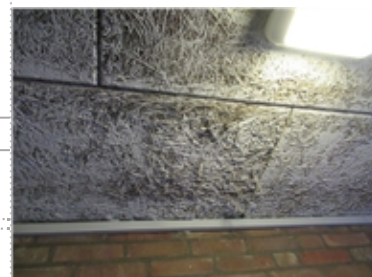
4511 Plafondafwerking hwc-plaat

B10SM01 Veroudering

De HWC - platen beginnen te verouderen, wat leidt tot een conditiescore 3. Dit houdt in dat het materiaal op ongeveer 3/4e van de theoretische levensduur is. Vervanging is in het MJOP opgenomen op termijn.

Vervanging op termijn 1,00 pst

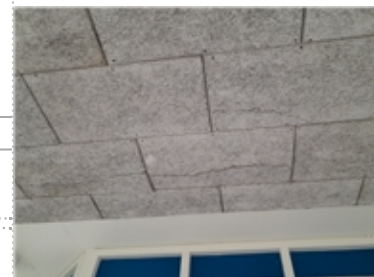
4511 Plafondafwerking hwc-plaat

B10EM01 Breuk

Drie platen zijn gebroken en aan het doorzakken. Ons advies is te onderzoeken of er een onderliggende oorzaak is en de gescheurde platen te vervangen.

Herstellen en vervanging op termijn	4,00 m2	€ 559
-------------------------------------	---------	-------

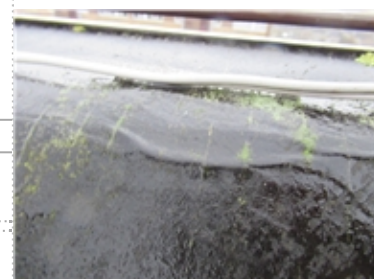
4711 Randstrook APP

B6SM03 Blazen, plooien

In de randstrook zijn enkele scherpe plooien en blazen aanwezig. Ons advies is deze te monitoren en indien nodig plaatselijk herstel uit te voeren.

Monitoring	1,00 pst
------------	----------

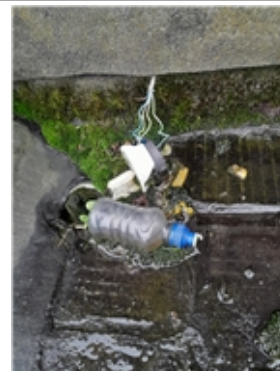
4711 Dakbedekking APP

B6SM05 Verwerking, craquele en rommel

De dakbedekking is een met glasvlies bewapend bitumineus materiaal (waarschijnlijk Derbigum) Dit heeft een bewezen levensduur van minimaal 30 jaar. De dakbedekking is verweerd, er is craquelé zichtbaar en plaatselijk wat oppervlakte schade.

De staat resulteert in een conditiescore 3 wat aangeeft dat het materiaal op ongeveer 3/4e van de theoretische levensduur is. Voor vervanging op termijn, tegelijk met het hoge dak, is een post opgenomen in het MJOP.

Vernieuwen op termijn en reiniging 1,00 pst

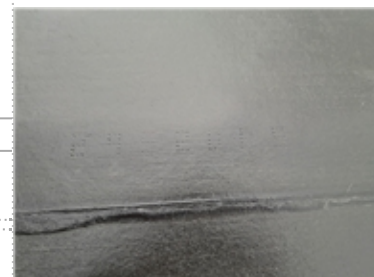
4711 Dakbedekking APP

B6SM05 Verwerking, craquele en ingezakte tegels

De dakbedekking komt volgens de ponscode uit 1995 en is van Derbigum. Dit heeft een bewezen levensduur van minimaal 30 jaar. Er is plaatselijk sprake van verwerking, craquele en krimpnaad van de dakbanen. Tegels liggen niet op rubber dragers wat inzakking van de tegels als gevolg heeft. Dit kan mogelijk resulteren in lekkage. Deze zaken leiden tot een conditiescore 3 wat aangeeft dat het materiaal ongeveer op 3/4e van de theoretische levensduur is. Voor vervanging op termijn is een post opgenomen in het MJOP. er kan worden overwogen om bij vervanging van de dakbedekking het dak te isoleren.

Vervanging / overlagen op termijn 1,00 pst

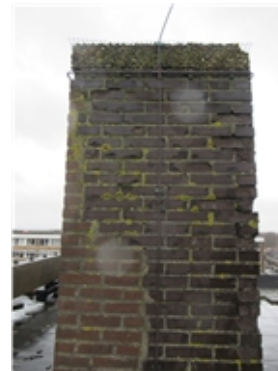
5124 Schoorsteen metselwerk

B2SM02 Afschilveren loszittend metselwerk en voegwerk

Het metselwerk is aan het afschilveren en gebroken. Het voegwerk is plaatselijk verweerd en uitgespoeld. Het is onduidelijk of de schoorsteen nog een functie heeft. Dit kan worden uitgezocht. Heeft de schoorsteen geen functie dan kan worden overwogen deze af te breken in plaats van te herstellen.

Activiteit: 2030 Hvh
Herstellen 1,00 pst

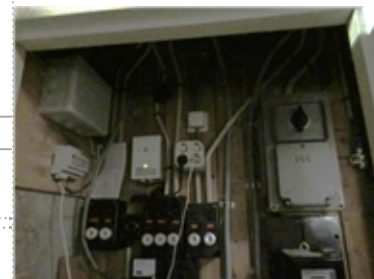
6111 Groepenkast

E5GV02 Verval tussen 75%-87,5% van de levensduur

De groepenkast is verouderd en er zijn allerlei uitbreidingen geïnstalleerd. Dit leidt tot een conditiescore 3 wat inhoudt dat de groepenkast op 3/4e van de theoretische levensduur is. Vervanging is opgenomen in het MJOP. Het slot van de deur functioneert niet meer, een post voor herstel is op korte termijn opgenomen in het MJOP.

Activiteit: 2025 Hvh Totaal
Vervanging 1,00 pst € 298

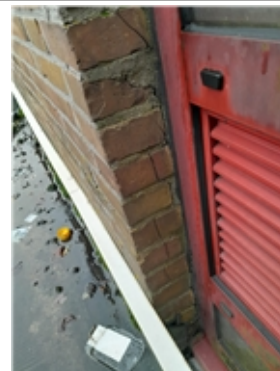
2110 Gevelconstructie metselwerk

B2SC03 Scheurvorming en versprongen metselwerk

Op diverse plekken is scheurvorming aanwezig. Plaatselijk is grotere scheurvorming met versprongen metselwerk aanwezig. Dit ziet er vanaf de straat vrij ernstig uit, daarom ons advies om dat deel van de gevel nader te laten inspecteren.

Activiteit:	2025	Hvh	Totaal
Onderzoek en herstel		1,00 pst	€ 1.488

Een post voor herstel van de overige scheurvorming is op termijn opgenomen onder voegwerk.

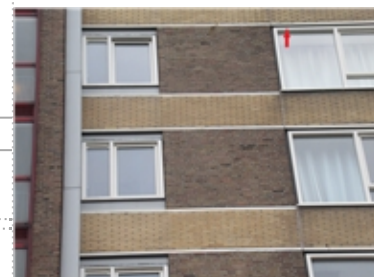
3120 Betonband/latei

B7EB02 Scheurvorming in lateien

Plaatselijk is een scheur in de lateien zichtbaar. Bij de parkeerplaats is een stuk van een latei afgebrokkeld en de wapening aan het roesten. Ons advies is deze plekken mee te nemen in de gevelinspectie en indien nodig te herstellen.

Activiteit:	2025	Hvh	Totaal
Onderzoek en herstel		1,00 pst	€ 620

Een post voor herstel van de afgebrokkelde latei is op korte termijn opgenomen.

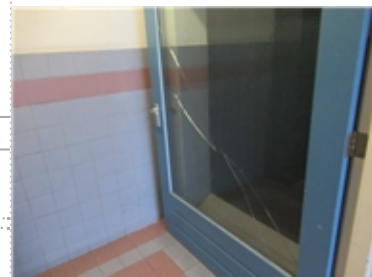
3230 Kozijnen hout

B7SM02 Beschadiging glas

Activiteit:	2025	Hvh	Totaal
Herstellen	1,00	pst	€ 496
Plaatselijk is een gebroken ruit waargenomen, een post voor herstel is opgenomen in het MJOP.

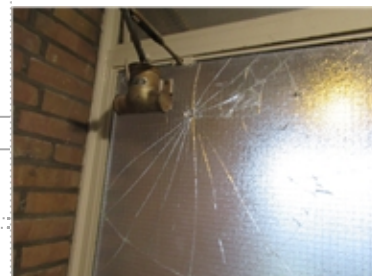
3230 Kozijnen staal

B7SM02 Beschadiging glas

Activiteit:	2025	Hvh	Totaal
Herstellen	1,00	pst	€ 496
Plaatselijk is een gebroken ruit aangetroffen, een post voor herstel is opgenomen in het MJOP.

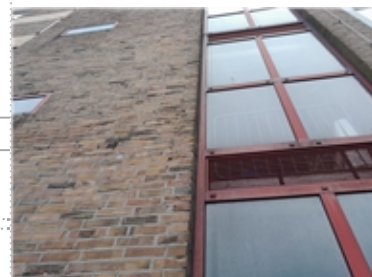
4111 Gevelafwerking voegwerk platvol

B8EC01 Scheurvorming en loszittend en verzand voegwerk

Activiteit:	2030	Hvh	Totaal
Plaatselijk vervangen voegwerk platvol	1,00	pst	€ 1.824
Plaatselijk ontbrekend, gescheurd en verzand voegwerk. De algehele staat na plaatselijk herstel, leidt tot een conditiescore 2 wat betekent dat het materiaal ongeveer op de helft van de theoretische levensduur is. Voor het plaatselijk vervangen op korte termijn en vervangen van al het voegwerk op middenlange termijn zijn posten gereserveerd in het MJOP.

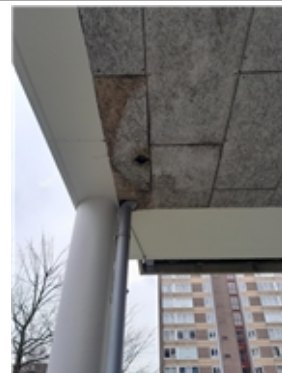
5211 Balkon doorvoer vervangen

Lekkage sporen

Aan de onderkant van de 1e verdiepingvloer zijn ter plaatse van de doorvoer sporen van lekkage zichtbaar. Het bovenliggende balkon is niet geïnspecteerd en mogelijk is de lekkage al opgelost, dit is echter niet duidelijk.

Activiteit:	2025	Hvh	Totaal
Onderzoek en herstel		1,00 pst	€ 1.116

Een post voor onderzoek en herstel, incl hwc platen, is op korte termijn opgenomen in het MJOP.

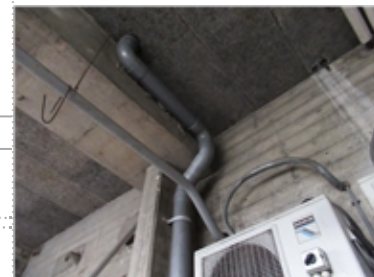
5240 Binnenriolering PVC

K5GV02 Staat onbekend en veel oude leidingen en buizen

De zichtbare delen van de riolering zijn in goede / redelijke staat met plaatselijk wat sporen van een (oude) lekkage. De staat van de standleidingen is onbekend. Op termijn is het goed rekening te houden met onderhoud / vervanging. Een post voor vervanging / relinen is opgenomen in het MJOP. Het uitgangspunt is dat het materiaal ongeveer halverwege de theoretische levensduur is.

In de bergingen zijn veel oude leidingen en buizen zichtbaar die deels zijn verwijderd. Geen kosten opgenomen.

Activiteit:	2045	Hvh	
Vervanging/ relinen op termijn		1,00 pst

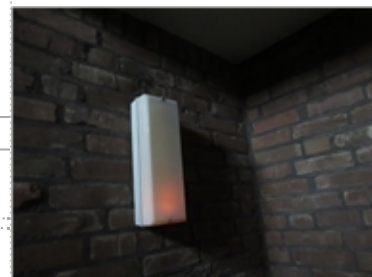
6311 Elektra armaturen binnen LED

E7GO02 Defecte lampen

Activiteit:	2025	Hvh	Totaal
Vervangen lampen		1,00 pst	€ 992
Ongeveer 25% van de lampen is defect, een post voor vervanging is in het MJOP opgenomen.

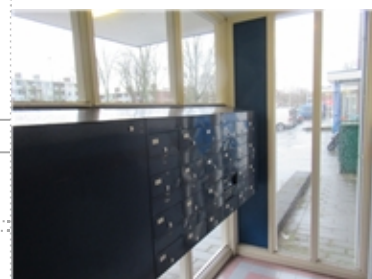
8111 Postkasten

Beschadigd

Activiteit:	2025	Hvh	Totaal
Herstellen		1,00 pst	€ 397
Enkele postkasten zijn beschadigd. Een post voor herstel is opgenomen in het MJOP en vervanging op termijn.

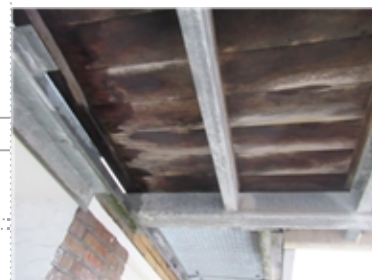
2322 Balkonconstructie hout

B4GA01 Rekening houden met reiniging en vervanging

De houten delen zijn in goede staat. Wanneer de bewoners de houten delen goed schoon houden verlengd dit de levensduur. Vervanging op lange termijn is opgenomen in het MJOP.

Activiteit:	2025	Hvh	
Reinigen en vervanging op termijn		1,00 pst

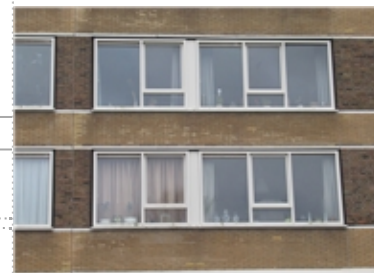
3120 Raamkozijn buiten kunststof

B7GA01 Aangroei mos, algen

Plaatselijk is enige mosaangroei / groene aanslag zichtbaar op de kunststof kozijnen. Een post voor het periodiek reinigen is opgenomen in het MJOP.

Periodiek reinigen 1,00 pst

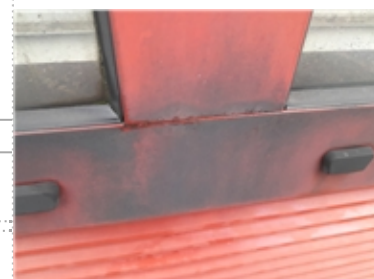
3140 Kozijn buiten puivulling aluminium VMRG-keurmerk

B7GA02 Vuil, aanslag, verkleuring

Er is plaatselijk groene aanslag zichtbaar op de pui en de coating is dof en vervuild. Periodieke reiniging is opgenomen in het MJOP.

Reinigen en behandelen 1,00 pst € 863

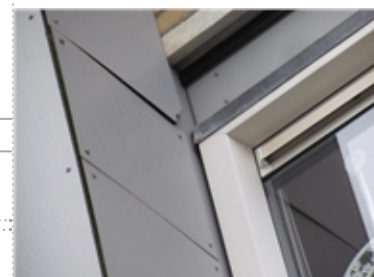
4112 Gevelbekleding volkern

B8EM01 Breuk plaatmateriaal

Bij één plaat aan de rechterkant is een hoek gebroken. Een post voor herstel op korte termijn en vervanging op lange termijn is opgenomen in het MJOP.

Herstellen / vervanging 1,00 pst € 794

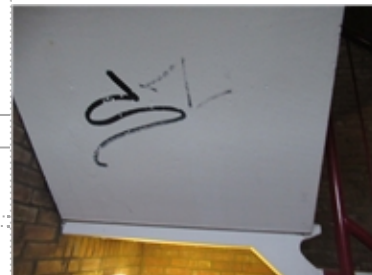
4622 Binnenschilderwerk stucwerk incl. plafonds

B11GA03 Bekladding en beschadigingen

Het schilderwerk is plaatselijk beklad en aangetast door lekkage (entrees). Een post voor het periodiek bijwerken van het schilderwerk is opgenomen in het MJOP. Groot binnen schilderwerk is in het MJOP opgenomen op lange termijn.

Activiteit:	2025	Hvh	Totaal
Bijwerken schilderwerk		1,00 pst	€ 1.488

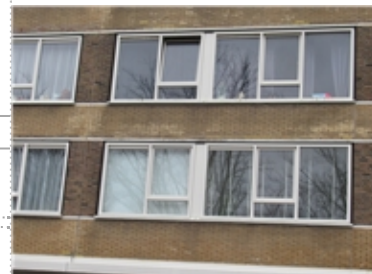
4645 Buitenschilderwerk betonconstructie muur, latei, betonband en kolom

B11EM05 Afbladderend

Het schilderwerk van het beton is plaatselijk gebladderd. Een post voor periodiek herstel en groot schilderwerk op lange termijn is opgenomen in het MJOP.

Activiteit:	2030	Hvh	
Herstellen schilderwerk		1,00 pst

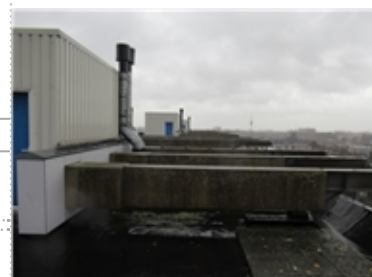
6150 PV cellen Monokristallijnen

E3EM04 Verduurzaming

Er kan worden overwogen om zonnepanelen te installeren. Vanwege de balkons is de ruimte beperkt. Een optie is om zonnepanelen te installeren voor het algemene verbruik. Dit kan een klein aantal zijn en dat is ook bij vervanging van de dakbedekking makkelijker. Dit is opgenomen in het MJOP.

Activiteit:	2025	Hvh	
Installatie pv		1,00 pst
