Dakconsult VvE “Selde Rust” te Amstelveen

VvE “Selde Rust 25-1 t/m 27-34” te Amstelveen

Opdrachtgever	VvE “Selde Rust 25-1 t/m 37-34” P/a VvE Metea B.V. Einsteinbaan 6 3439 NJ Nieuwegein
Contactpersoon	Mevrouw M. Toonstra
E-mail	mariannetoonstra9@gmail.com
Kenmerk opdrachtgever	Complex 1019
Datum opdracht	3 september 2025
Projectnummer	25B0551, versie 01
Project	appartementencomplex VvE “Selde Rust 25-1 t/m 27-34 te Amstelveen
Onderwerp	Onderzoek balkons
Rapporteur	G.G. de Lorm
E-mail	govert.de.lorm@kiwa.com

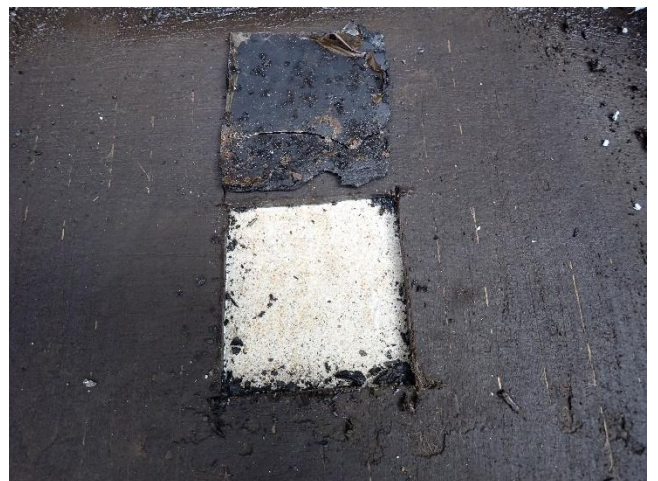
Foto 4
Insnijding 1 in het dakvlak.

Aan de onderconstructie bij insnijding 1 zijn geen bijzonderheden vastgesteld. Bij insnijding 2 is het zandcement licht vochtig.

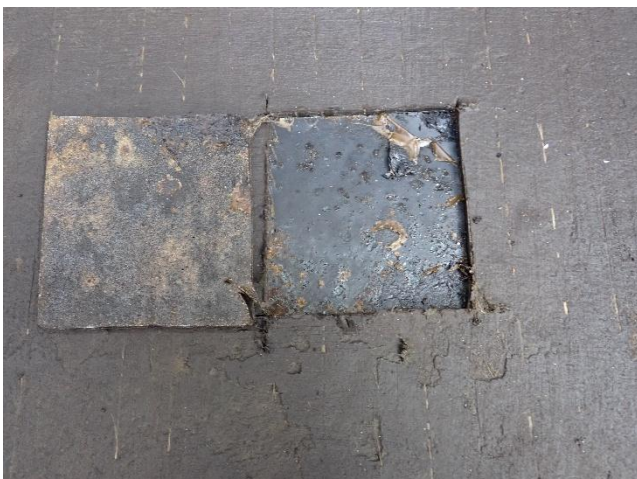
De toplaag van het dakbedekkingssysteem is uitgevoerd in APP-gemodificeerde gebitumineerde polyester met glasvlies losliggend aangebracht. Bij de insnijdingen is vastgesteld dat er geen goede verkleving heeft plaatsgevonden tussen de toplaag en het onderliggende gebitumineerde glasvlies. Tussen deze twee lagen is vocht vastgesteld. Bij het reinigen van de dakbedekking komt bovencoating van de dakbedekking los tot op de drager van de dakbaan. Hierdoor is de conditie van het dakbedekkingssysteem slecht.

Foto 5
Vocht tussen de lagen van de dakbedekking en geen
goede verkleefing tussen de lagen.

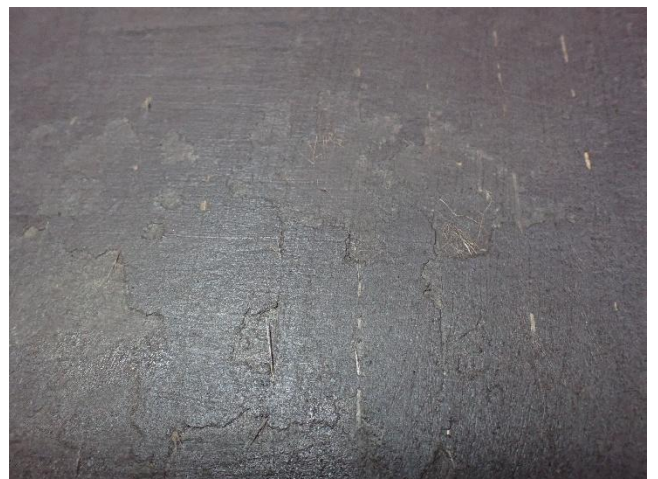
De dakbedekking van de balkons verkeert in matige tot slechte conditie. De bovencoating komt los tot op de drager van de dakbaan, doordat de dakbedekking constant wordt belast met vocht wat opgesloten wordt tussen de XPS-isolatie en de APP-dakbaan. Bij de details zijn over het algemeen kleine gebreken zichtbaar. De onderconstructie vertoont, voor zover vastgesteld kon worden, geen tekortkomingen. Alleen bij insnijding 2 is de zandcement licht vochtig maar dit heeft geen negatief effect op dit moment op de samenhang van de zandcement. Het dakbedekkingssysteem heeft het einde van de technische levensduur bereikt. Hier zal een nieuw dakbedekkingssysteem moeten worden aangebracht. Gelijktijdig zal de detaillering moeten worden vernieuwd.

Foto 6
Loskomen van bovencoating van de toplaag van de
dakbedekking, inlagen zichtbaar.

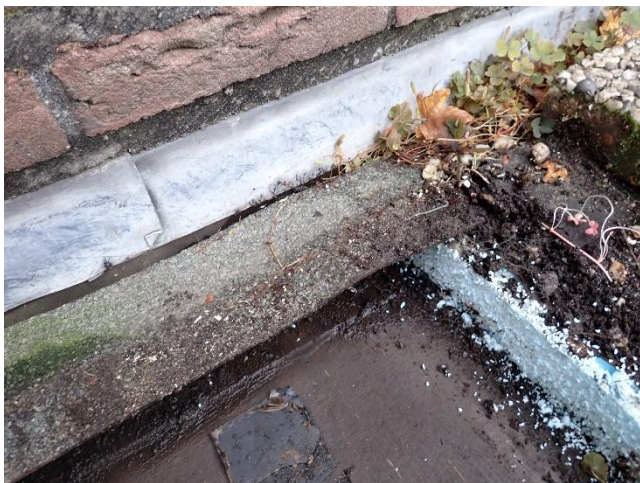
Op de balkons zijn grindtegels met nokken toegepast. De betontegels zijn geplaatst op tegeldragers. Langs de randen is grind toegepast in een gradatie van naar schatting van 30/60 op een strook gemineraliseerde bitumen van circa 100 mm breed. Dit belemmert de afvoer van het regenwater naar de hemelwaterafvoer.

Foto 7
Opstandstrook dakbedekking onder het grind.

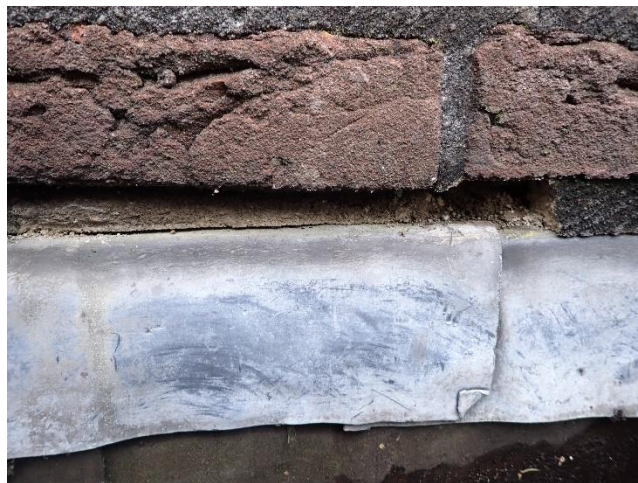
De aansluiting is gerealiseerd in een haakse opstand en is uitgevoerd door de baanvormige dakbedekking op te zetten onder voetlood. Tekortkomingen zijn niet gesignaleerd. Op de daken van de appartementen varieert de opstandhoogte ter plaatse van de aansluiting met opgaand werk over het algemeen van circa 150 mm naar 170 mm. Onder de dorpels van de deurkozijn is het lood doorgezet. De lintvoeg komt los uit het metselwerk.

Foto 8
De lintvoeg komt los uit het metselwerk.

- Het uitvoeren van reinigend onderhoud.
- Het controleren en waar nodig repareren van de aansluiting loodslabben met bitumen slabben met een gewapend onverzadigd polyesterhars- of PMMA-systeem.
- Bitumen slabben controleren op onthechting overlappen en herstellen met PMMA-harssysteem.
- De lintvoegen bij de opstanden met een slabbe herstellen.

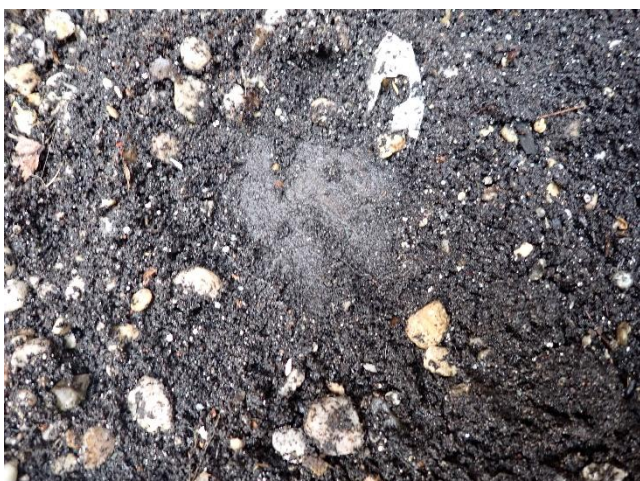
Op de XPS-isolatie is een filtervlies aangebracht van polyester. Deze is sterk vervuild waardoor het regenwater slecht wordt afgevoerd.

Foto 9
Vervuiling op filtervlies.

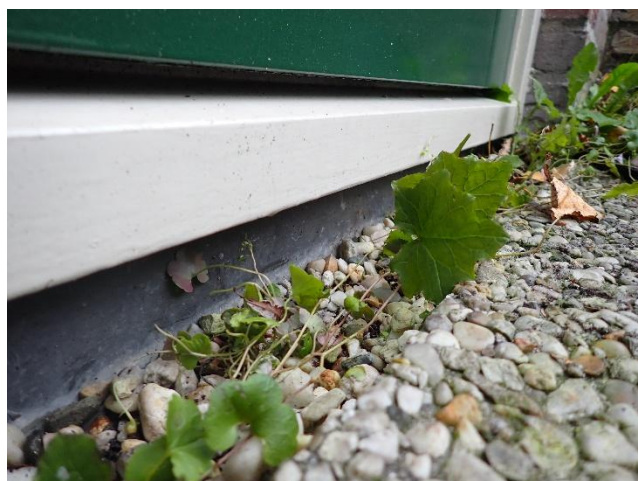
Foto 10
Plantengroei tussen het grind.

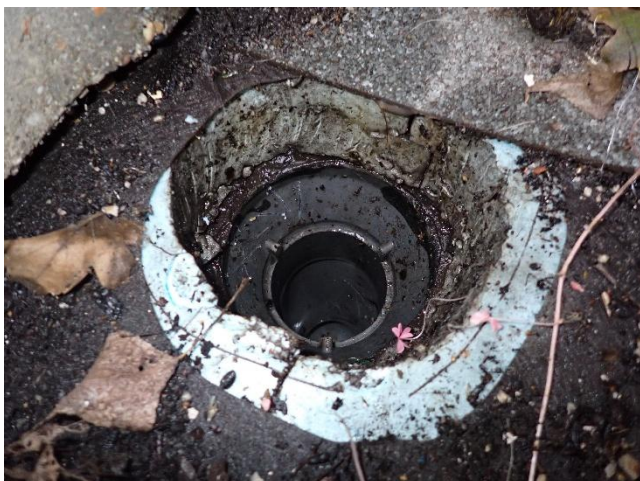
De loden hemelwaterafvoeren, type onderuitloop, in trechtersvorm afmeting Ø 100 naar 80 mm, zijn goed waterdicht opgenomen in het dakbedekkingssysteem met aparte APP-rozetten. De hemelwaterafvoeren zijn niet voorzien van een deugdelijke vuilkeervoorziening. De hemelwaterafvoeren lozen het hemelwater op de onderliggende balkons.

Foto 11
Hemelwaterafvoer type onderuitloop (lood).

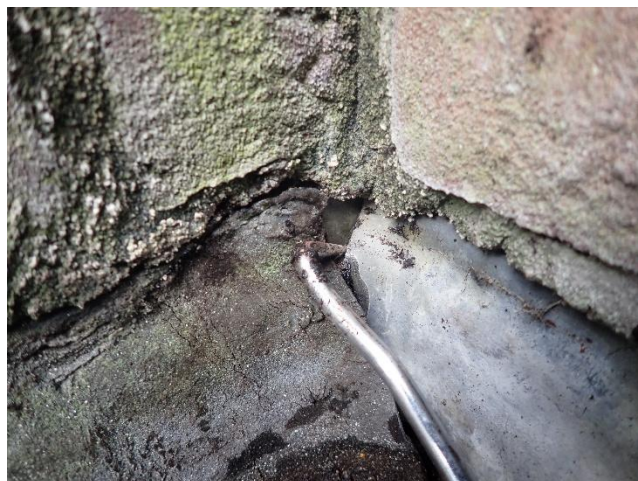
Foto 12
Inwateringspunt tussen aansluiting lodenslabben en bitumen slabben.

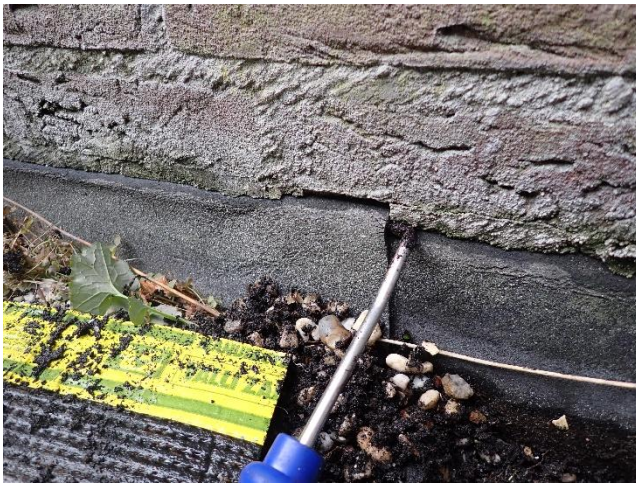
De opstanden zijn voorzien van aparte APP-opstandstroken. De opstandstroken zijn in een goede conditie. De opstandhoogte is voldoende en bedraagt circa 170 mm. De opstanden zijn afgewerkt met een bitumen slabbe. Deze slabbe is aangebracht van voorzijde betonelement tot ruim op de APP-opstandstroken. Op deze slabbe staat een steens metselwerk. Deze slabbe is vervolgens verkleefd op de APP-opstandstroken. Bij de aansluiting met de loden slabbe en de bitumen slabbe is geen goede schubvormige afwerking gecreëerd. Hierdoor kan inwatering plaatsvinden in de constructie (zie foto 12 en 19). De lintvoeg komt los uit het metselwerk. Op enige posities is vastgesteld dat er beginnende onthechting plaatsvindt tussen de overlapverbindingen (zie foto 13 en 14). Bij balkon 25-44 zijn plooien vastgesteld in de bitumen slabben (zie foto 20).

Foto 13
Beginnende onthechting overlapverbinding bij bitumen slabben.

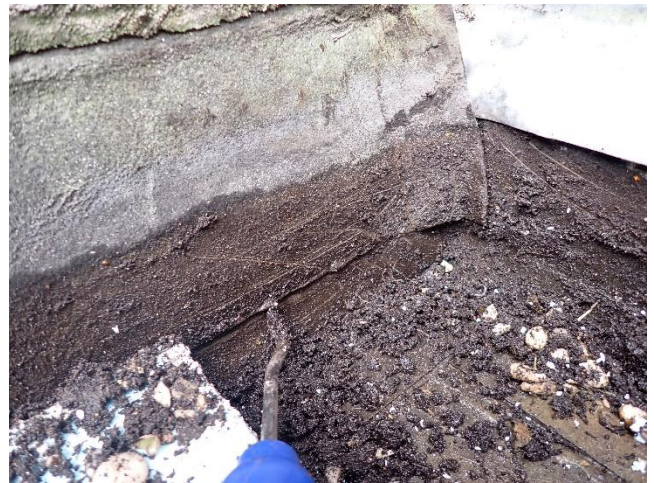
Foto 14
Beginnende onthechting overlapverbinding bij bitumen slabben met opstand.

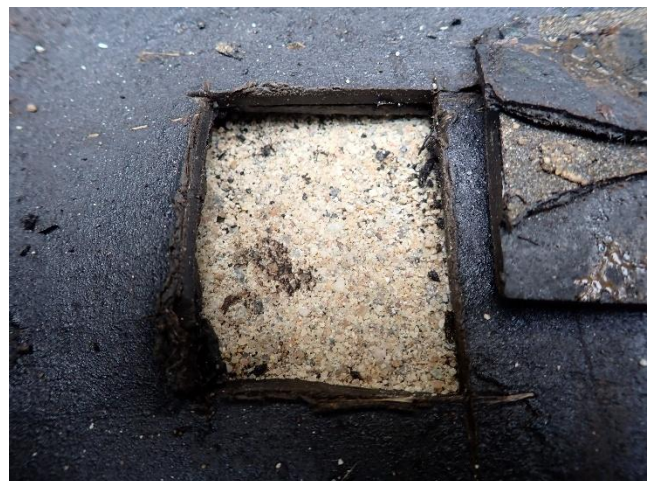
Foto 16
Insnijding 1 in het dakvlak, zandcement licht vochtig.

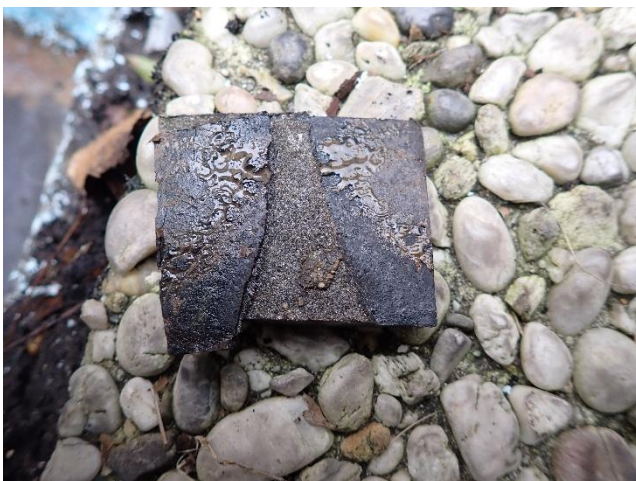
Foto 17
Vocht tussen de lagen van het dakbedekkingssysteem en geen goede verkleving tussen de lagen.

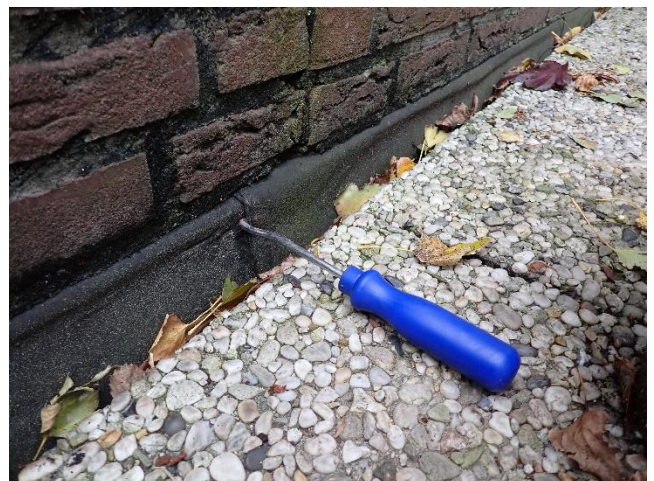
Foto 18
Beginnende onthechting overlapverbinding bij bitumen slabben.

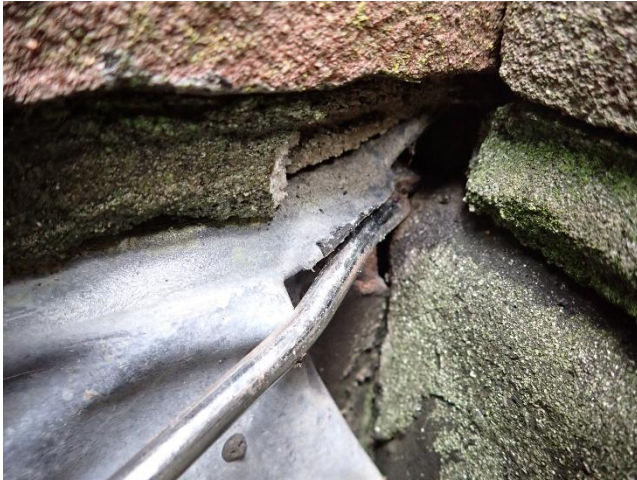
Foto 19
Inwateringspunt tussen aansluiting lodenslabben en bitumen slabben.

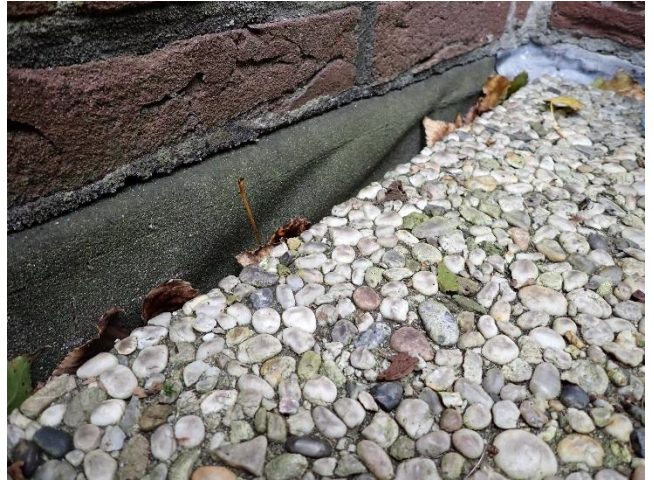
Foto 20
Scherpe plooien in de bitumen slabben.

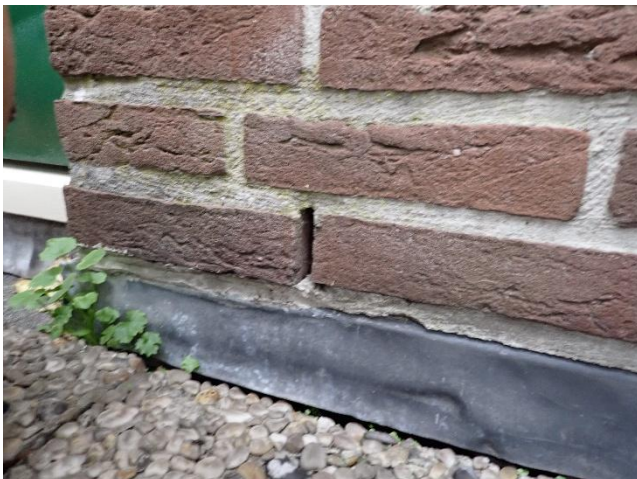
Foto 21
Plantengroei tussen het grind.

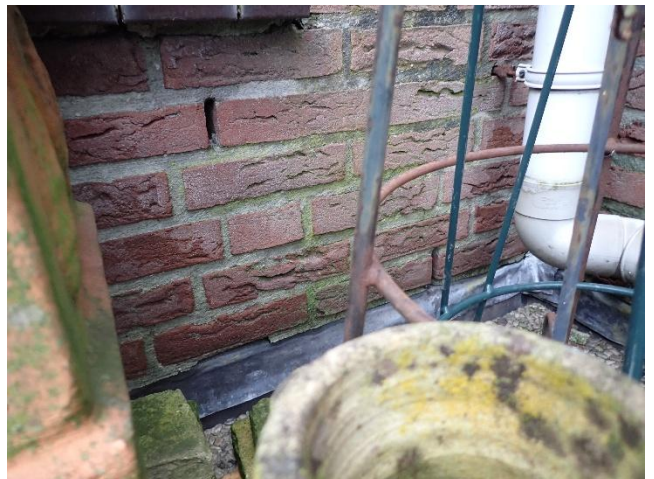
Foto 22
De lintvoeg komt los uit het metselwerk.

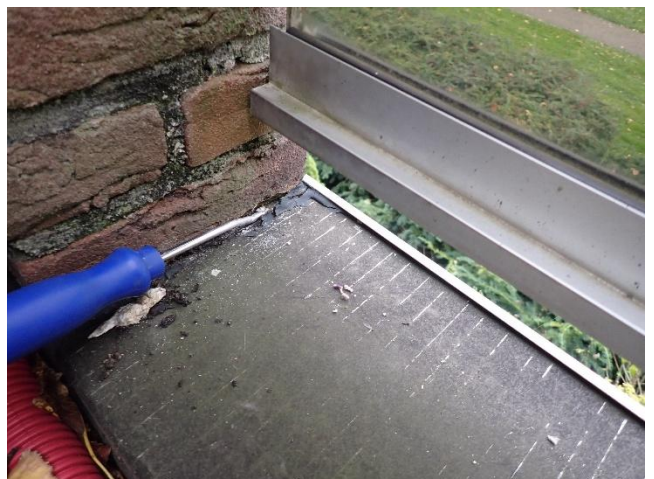
De dakranden zijn voorzien van aparte APP-randstroken. De randstroken zijn in een goede conditie. De dakrandhoogte is voldoende en bedraagt circa 150 mm. De randstroken sluiten aan in een aluminium daktrim. De conditie van de afwerking is goed. Op enige posities komt de randstrook los uit de trim (zie foto 24). Inwatering kan hier plaatsvinden.

Foto 24
Randstrook komt los uit de trim.
