Conditie metselwerk VvE Selde Rust te Amstelveen

Onderzoek conditie metselwerk

VvE Selde Rust te Amstelveen

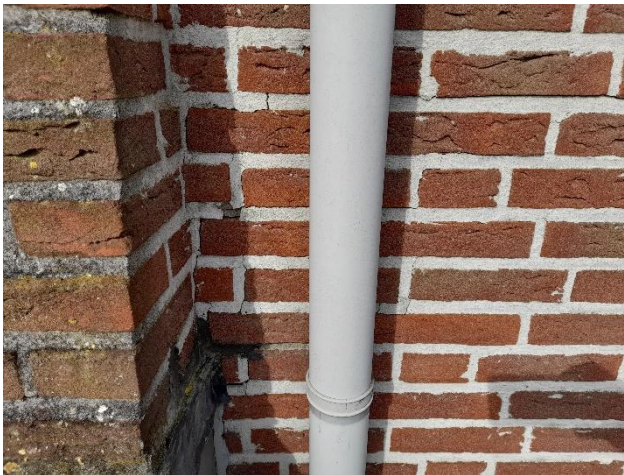
Incidenteel is scheurvorming vastgesteld op gebouwhoeken als gevolg van geen dilataties.

Foto 3
Trapsgewijs scheur op gebouwhoek (bij steunbeer).

De scheuren in het metselwerk moeten worden hersteld en er moeten functionele verticale en horizontale gevel dilataties worden aangebracht. Het advies is hiervoor een dilatatieplan op te laten stellen. Door de beperkte omvang van scheuren kan als alternatief ervoor gekozen worden om de scheuren te herstellen en vervolgens te monitoren. Wanneer nieuwe scheuren ontstaan moeten functionele dilataties worden aangebracht.

- De scheuren in het metselwerk herstellen. Het metselwerk moet bij de scheuren worden gesloopt, uitgetand en opnieuw worden gemetseld.

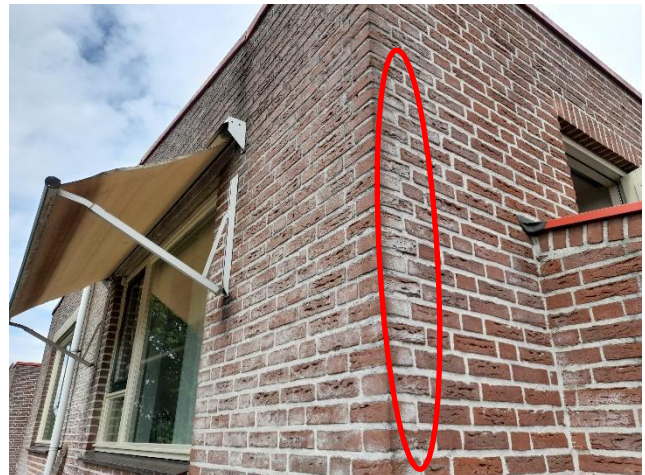
Foto 4
Verticale scheur op gebouw hoek.

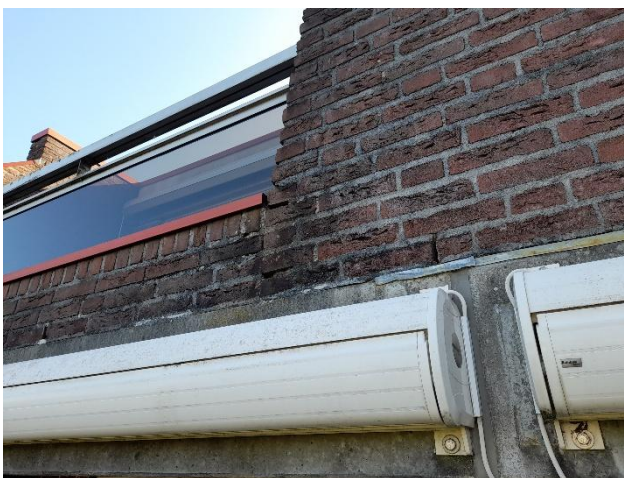
Foto 5
Vervuiling in de vorm van biologisch aangroei van algen.

Wanneer hoge esthetische eisen aan de gevels worden gesteld is het advies de algen en mossen te verwijderen door de gevels te reinigen met heet water onder gepaste hoge druk en behandelen met een algen dodend middel (algiciden). Bij ernstige aantasting van de voegen moet het voegwerk worden vervangen. Eventueel moeten detailaanpassingen worden gedaan om versnelde vervuiling in de toekomst te voorkomen.

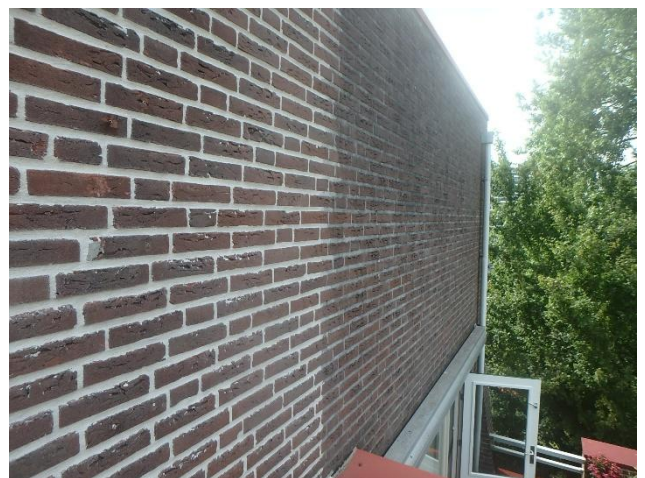
Foto 6
Vervuiling in de vorm van biologisch aangroei van algen.

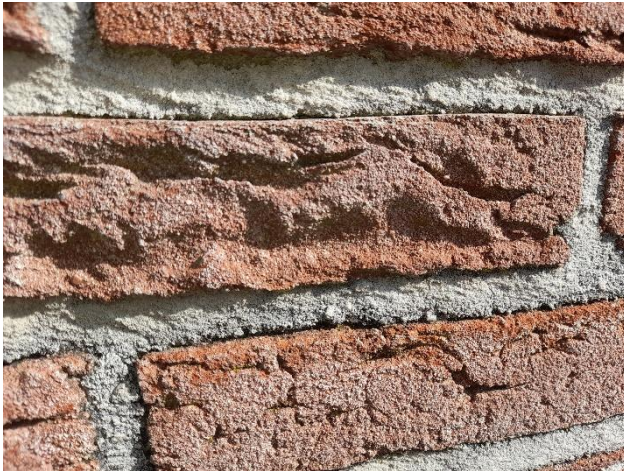
Foto 7

Het voegwerk sluit incidenteel niet naadloos aan op de steen.

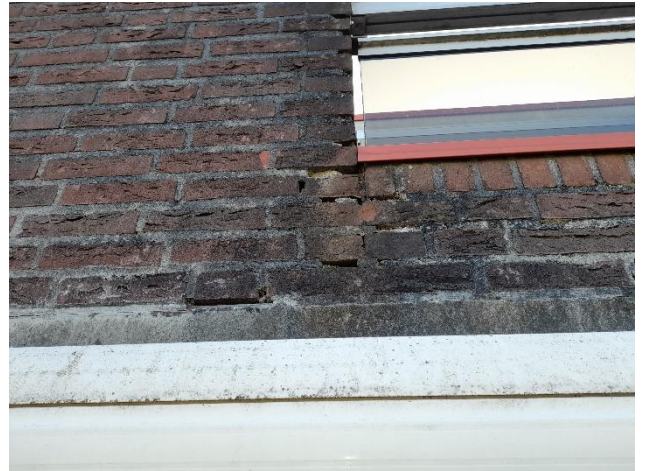
Foto 8

Het voegwerk is incidenteel uitgespoeld of uitgevallen. Voornamelijk op de bovenste bouwlagen van niet vervangen voegwerk of bij details zoals onder afdekkingen of bij zonneweringen.

Plaatselijk is het voegwerk uitgevallen of uitgespoeld. Met name in de borstweringen en plantenbakken.

De kwaliteit van het voegwerk is over het algemeen goed. Op korte termijn zijn geen herstelwerkzaamheden nodig. Overwogen kan worden om incidenteel uitgevallen/uitgespoeld voegwerk te herstellen in bijvoorbeeld het metselwerk van de borstweringen of plantenbakken.

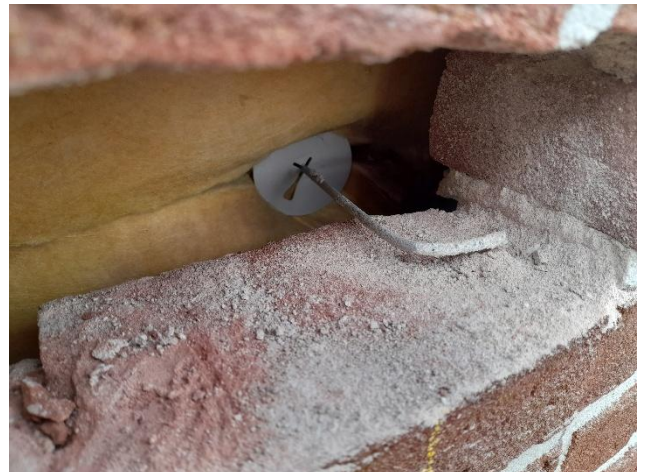
Foto 10

Locatie 1, het anker is klasse 1. De spouw is circa 30 mm. De oplegging is voldoende.

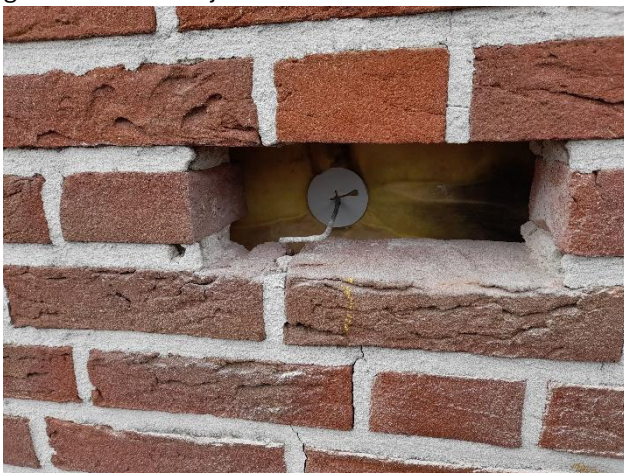
Foto 11

Locatie 2, het anker is klasse 1. De spouw is circa 30 mm. De oplegging is voldoende.

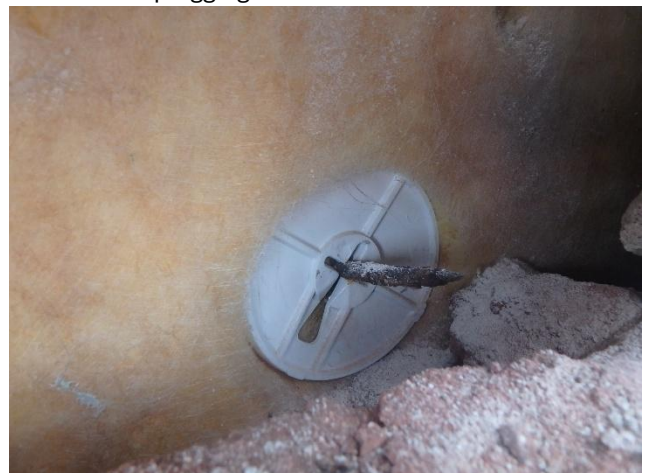
Foto 12

Locatie 3, het anker is klasse 4. De spouw is circa 35 mm. De oplegging is onvoldoende.

De conditie van de spouwankers is uiteenlopend. Het advies is om binnen nu en 2 jaar renovatiespouwankers aan te brengen in de zuidoost- en zuidwestgeoriënteerde gevels.

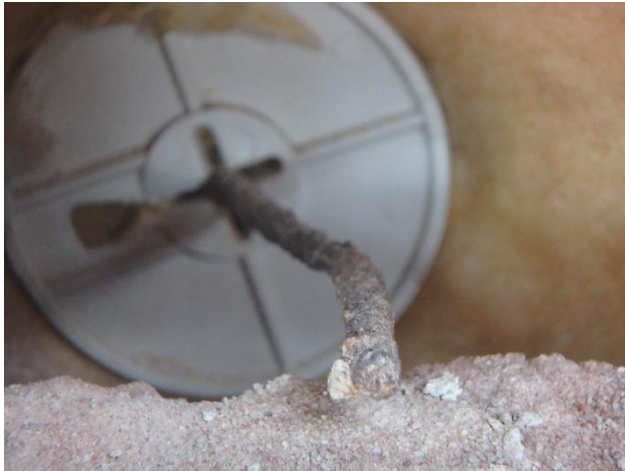
Foto 13

Locatie 4, het anker is klasse 3. De spouw is circa 35 mm. De oplegging is onvoldoende (circa 25 mm).

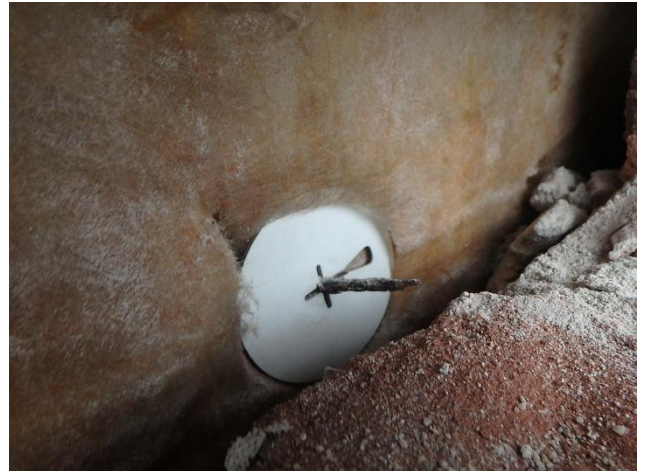
Foto 14

Locatie 5, het anker is klasse 4. De spouw is circa 35 mm. De oplegging is onvoldoende.

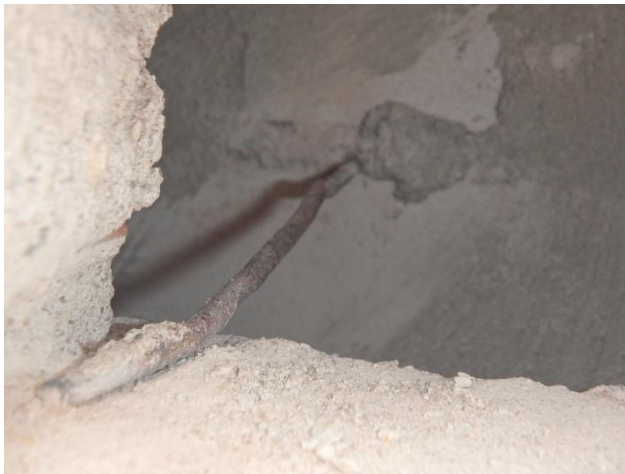
Foto 15

Locatie 6 (trappenhuis), het anker is klasse 2. De spouw is circa 100 mm. De oplegging is voldoende.

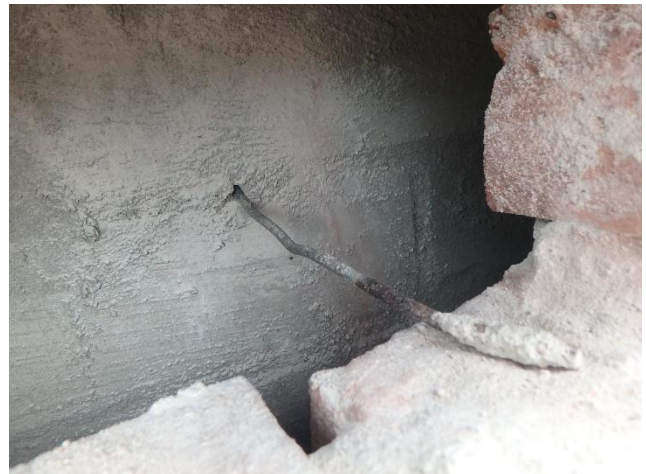
Foto 16

Locatie 7 (trappenhuis), het anker is klasse 2. De spouw is circa 100 mm. De oplegging is voldoende.

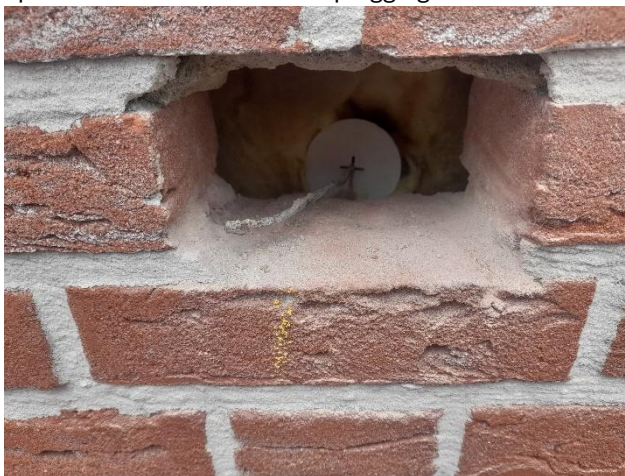
Foto 17

Locatie 8, het anker is klasse 2. De spouw is circa 35 mm. De oplegging is voldoende.

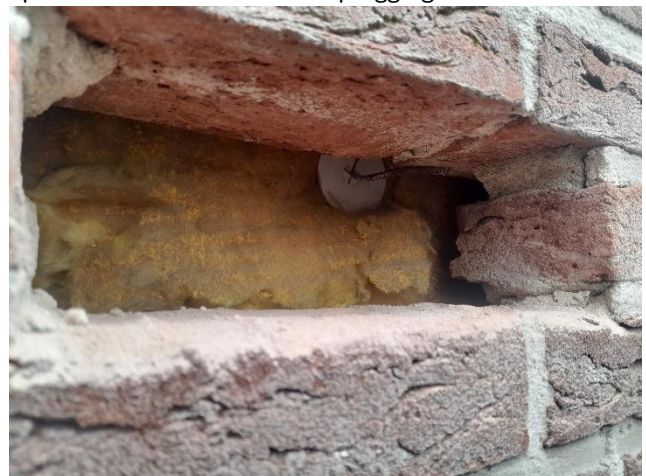
Foto 18

Locatie 9, het anker is klasse 3. De spouw is circa 35 mm. De oplegging is voldoende.

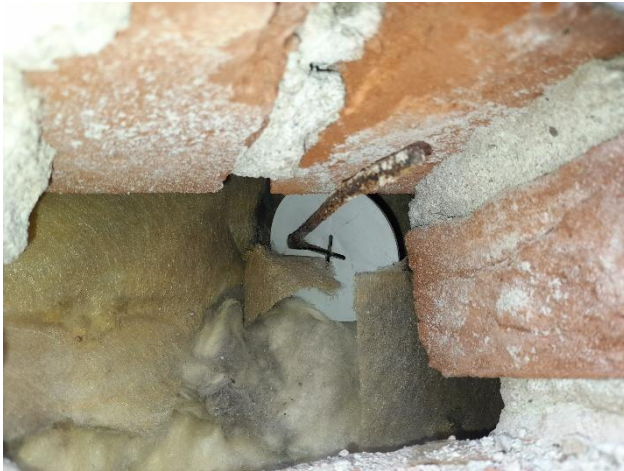
Foto 19

Locatie 10, het anker is klasse 2. De spouw is circa 35 mm. De oplegging is voldoende.

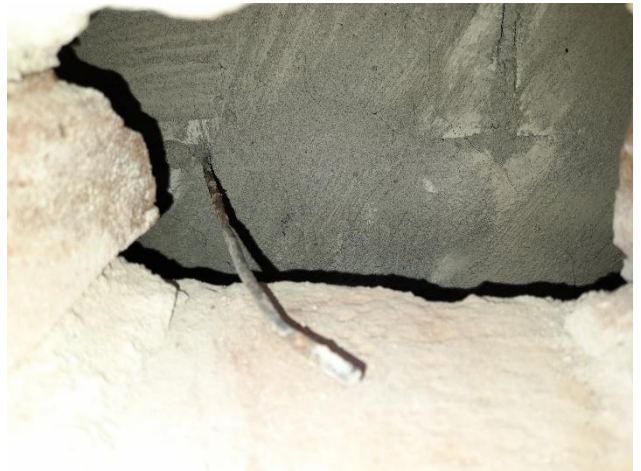
Foto 20

Locatie 11 (trappenhuis), het anker is klasse 3. De spouw is circa 100 mm. De oplegging is voldoende.

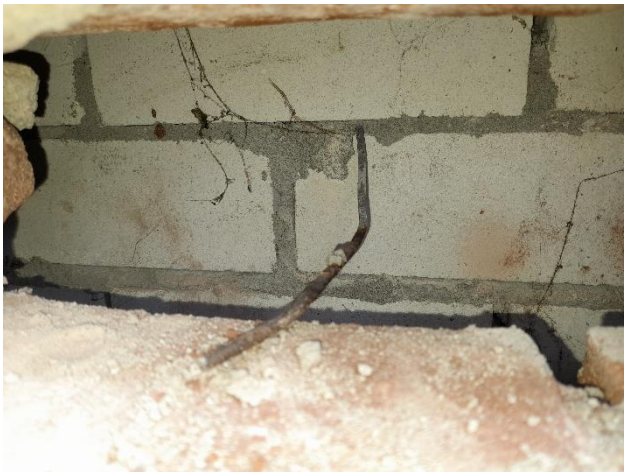
Foto 21

Locatie 12 (trappenhuis), het anker is klasse 3. De spouw is circa 100 mm. De oplegging is voldoende.

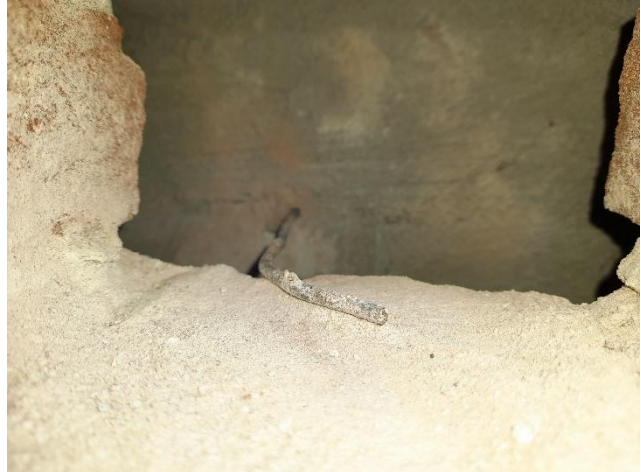
Foto 22

Locatie 13 (trappenhuis), het anker is klasse 2. De spouw is circa 100 mm. De oplegging is voldoende.

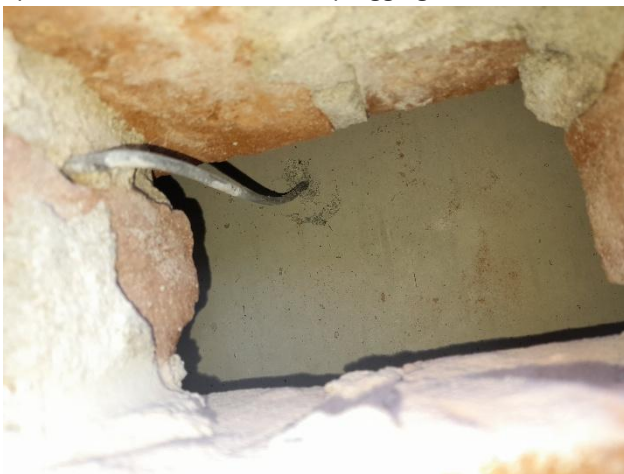
Foto 23

Locatie 7 (trappenhuis), het anker is klasse 1. De spouw is circa 100 mm. De oplegging is voldoende.

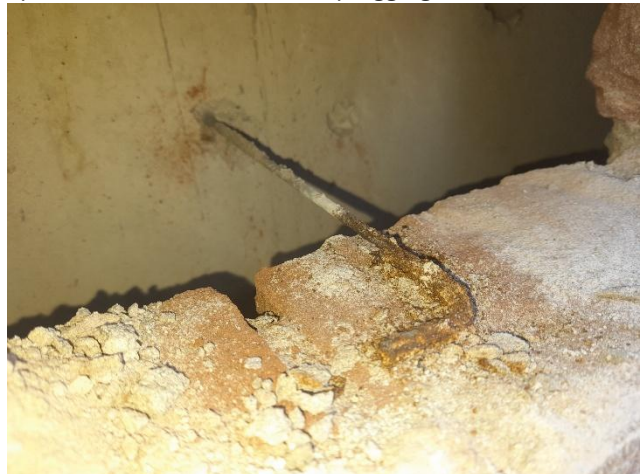
Foto 24

Locatie 7 (trappenhuis), het anker is klasse 2. De spouw is circa 100 mm. De oplegging is voldoende.

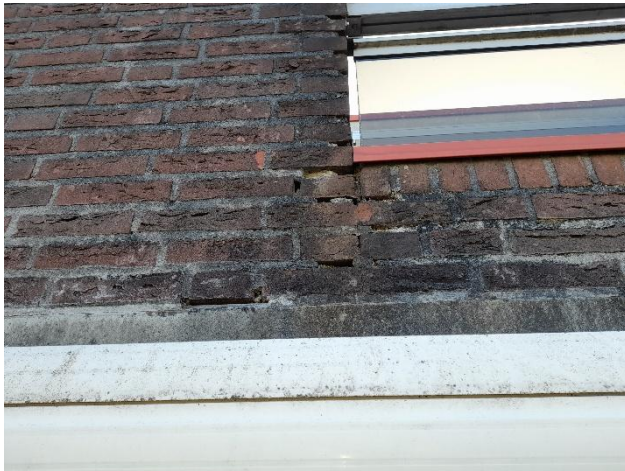
Biologische en atmosferische vervuiling ontstaan veelal bij langdurig vochtig metselwerk. Dit kan het gevolg zijn van verkeerde detaillering. Dit is zichtbaar in het metsel/voegwerk bij de afdekkappen. Het belangrijkste is dat de details dusdanig zijn ontworpen dat overmatig geconcentreerde waterbelasting wordt voorkomen. Hierdoor wordt het metselwerk minder nat en neemt de kans op vervuiling af. In dat geval is het advies de details aan te passen door bijvoorbeeld kopschotjes en druipprofielen aan te brengen op de afdekkappen. Ook kan het metselwerk worden gehydrofobeerd, maar dit heeft niet de voorkeur van Kiwa BDA, omdat de primaire oorzaak dan niet wordt weggenomen. De kans op vervuiling op een gehydrofobeerd oppervlak is weliswaar veel minder, maar blijft bestaan.

Foto 25
Vervuiling en uitgespoeld voegwerk bij afdekkappen.

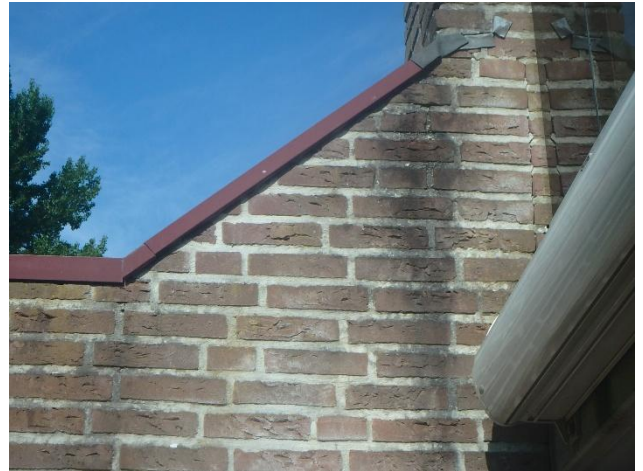
Foto 26
Vervuiling bij afdekkappen.
