Asbestinventarisatetest

Einde 88, 3790 Voeren

Attestnummer : 20260328-000181.000

Uitgegeven op : 28.03.2026

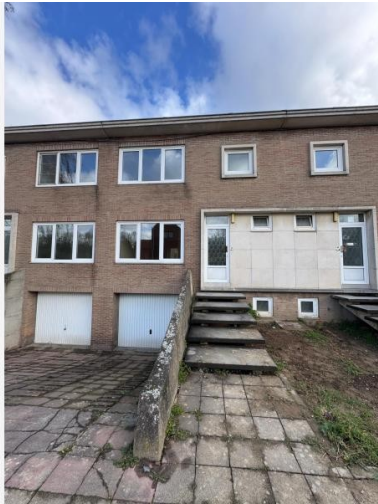
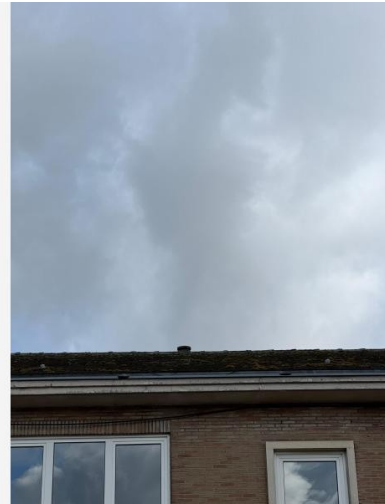
Het asbestmateriaal valt onder de mijlpaal van 2034.

Verwijderen

Eindbeoordeling materiaalrisico	Verhoogd materiaalrisico en/of verhoogde kans op vezelvrijgave
---------------------------------	--

Gebondenheid	Categorie 1: hechtgebonden in oorsprong
Asbestsoort (vezeltype)	Crocidoliet aanwezig
Asbestconcentratie	Laag (< 50%)
Afschermingsgraad van het gehele materiaal	Geheel of deels vrij aan de buitenlucht, maar geen contact met binnenlucht
Toestand van het materiaal	Matig beschadigd, matig verweerd

Beschrijving	Dak & nok in cement(leien)
Omgeving	Buiten
Primaire drager	Schuin dak
Asbestmateriaal	Dak- en gevelbekleding - Lei, shingle
Bindmiddel van asbestmateriaal	Cement
Gebondenheid op basis van bindmiddel	Hecht
Hoeveelheid (oppervlakte - aantal)	<ul style="list-style-type: none">• 150,00 m² - 1 stuk
Totale oppervlakte	150,00 m ²
Eenvoudig bereikbaar	Ja
Bevestigingswijze	<ul style="list-style-type: none">• Geklemd• Genageld, geniet
Identificatiemethode	<p>De asbestdeskundige beoordeelt het materiaal als asbestverdacht en dus asbesthoudend, en dit zonder monstername.</p> <p>Motivatie: Er is een onderzoeksbeperking die monstername verhindert; De ruimte of het materiaal bevindt zich hoger dan 3,5 meter vanaf een vaste ondergrond.</p>
Destructieve handeling voor identificatie	Nee
Opmerking	De hoeveelheid is een zo nauwkeurig mogelijke opmeting, waar evenwel kleine afwijkingen op mogelijk zijn.

- Verwijder dit asbestmateriaal zo snel mogelijk. Volg de toestand goed op.
- Hemelwater dat afspoelt van asbestcement daken of gevels kan asbestdeeltjes bevatten. Gebruik het enkel voor gesloten circuits (bv. spoelen toiletten). Reinig na het vervangen van het dak of de gevel de dakgoten en regenwaterput of -ton om asbesthoudend sediment of slib te verwijderen
- Voer bijkomende staalname(s) uit.

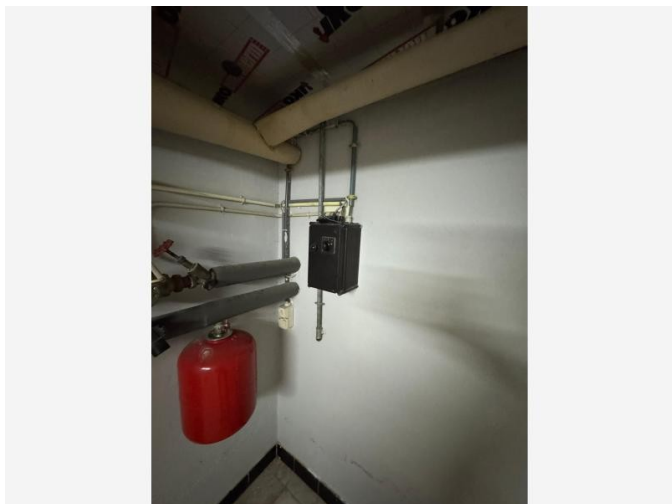
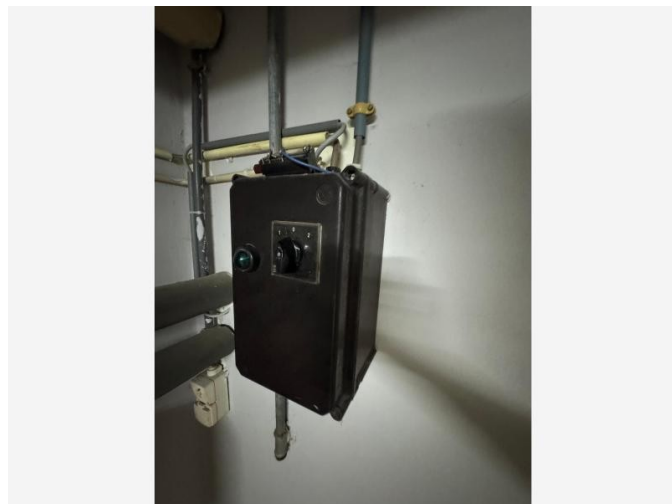
Het asbestmateriaal valt onder de mijlpaal van 2040.

Zorgvuldig beheren

Eindbeoordeling materiaalrisico	Laag materiaalrisico en/of verlaagde kans op vezelvrijgave
---------------------------------	--

Gebondenheid	Categorie 1: hechtgebonden in oorsprong
Asbestsoort (vezeltype)	Crocidoliet aanwezig
Asbestconcentratie	Laag (< 50%)
Afschermingsgraad van het gehele materiaal	Geheel of deels vrij aan de binnenlucht, maar geen contact met binnenluchtstromen
Toestand van het materiaal	Onbeschadigd, niet verweerd

Beschrijving	Bakeliet verdeeldoos
Omgeving	Binnen
Primaire drager	Communicatie en elektrische infrastructuur en uitrusting
Asbestmateriaal	Plaat, paneel, tablet - Type Bakeliet
Bindmiddel van asbestmateriaal	Kunststof of -hars
Gebondenheid op basis van bindmiddel	Hecht
Hoeveelheid (oppervlakte - dikte - aantal)	• 0,10 m ² - 1,00 cm - 1 stuk
Totaal volume	0,001 m ³
Eenvoudig bereikbaar	Ja
Bevestigingswijze	• Geschroefd
Identificatiemethode	<p>De asbestdeskundige beoordeelt het materiaal als asbestverdacht en dus asbesthoudend, en dit zonder monstername.</p> <p>Motivatie: De monstername brengt andere schade aan dan schade die inherent is aan de monstername.</p>
Destructieve handeling voor identificatie	Nee

- Zorg voor een veilig beheer. Vermijd het beschadigen van het asbestmateriaal. Controleer de toestand jaarlijks op wijzigingen.

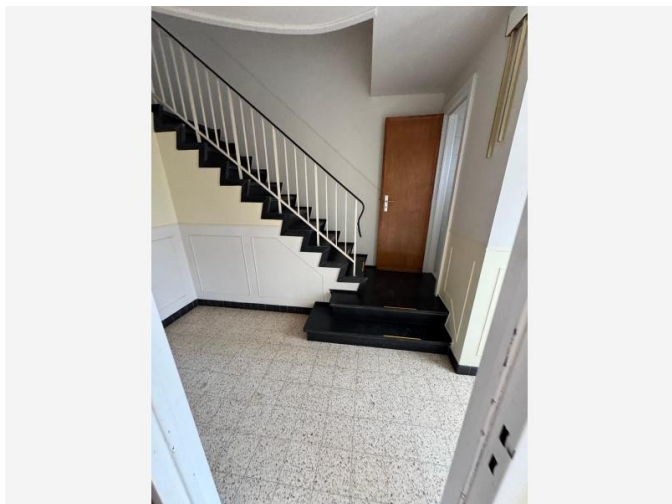
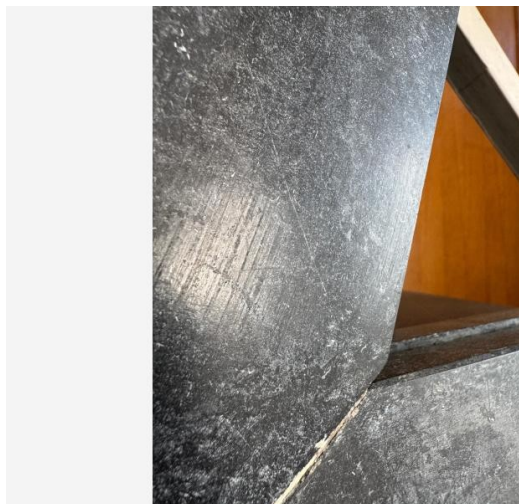
Het asbestmateriaal valt onder de mijlpaal van 2040.

Zorgvuldig beheren

Eindbeoordeling materiaalisico	Laag materiaalisico en/of verlaagde kans op vezelvrijgave
Opmerking	Vezelbundels duidelijk zichtbaar aan oppervlak + honinggraatstructuur zichtbaar

Gebondenheid	Categorie 1: hechtgebonden in oorsprong
Asbestsoort (vezeltype)	Alleen chrysotiel aanwezig
Asbestconcentratie	Laag (< 50%)
Afschermingsgraad van het gehele materiaal	Geheel of deels vrij aan de binnenlucht, maar geen contact met binnenluchtstromen
Toestand van het materiaal	Licht beschadigd, licht verweerd. Intacte calciumsilicaatplaat of materiaal met categorie 3-gebondenheid

Beschrijving	Trap en trapplinten (type Massal)
Omgeving	Binnen
Primaire drager	Wandopening verticaal (raam, deur, ...)
Asbestmateriaal	Plaat, paneel, tablet - Type Massal
Bindmiddel van asbestmateriaal	Cement
Gebondenheid op basis van bindmiddel	Hecht
Hoeveelheid (oppervlakte - dikte - aantal)	• 10,00 m ² - 2,00 cm - 1 stuk
Totaal volume	0,20 m ³
Eenvoudig bereikbaar	Ja
Bevestigingswijze	• Verlijmd, ingegoten, versmeerd
Identificatiemethode	De asbestdeskundige beoordeelt het materiaal als asbesthoudend, en dit zonder monsternamen.
Destructieve handeling voor identificatie	Nee
Opmerking	De hoeveelheid is een zo nauwkeurig mogelijke opmeting, waar evenwel kleine afwijkingen op mogelijk zijn.

- Zorg voor een veilig beheer. Vermijd het beschadigen van het asbestmateriaal. Controleer de toestand jaarlijks op wijzigingen.
- Voer bijkomende staalname(s) uit.

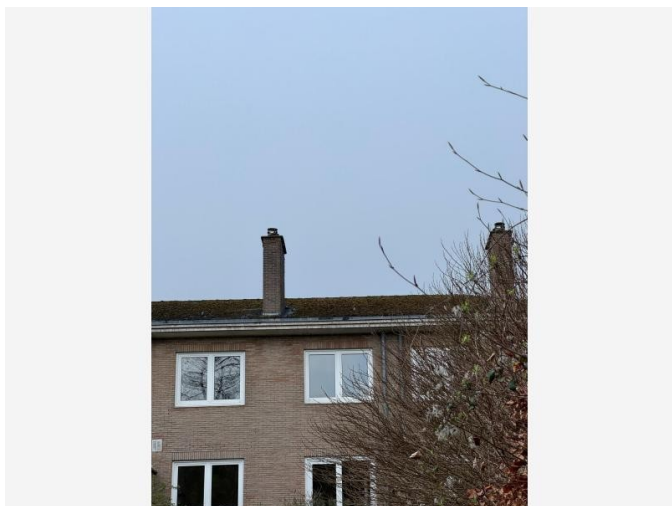
Tijdelijke beperking

Reden: Het te onderzoeken materiaal situeert zich hoger dan 3,50 m te rekenen vanaf een veilige ondergrond

Uitleg van de asbestdeskundige: De schoorsteen kan niet veilig onderzocht worden zonder gebruik te maken van een hoogtewerker (niet in kader van dit asbest attest)

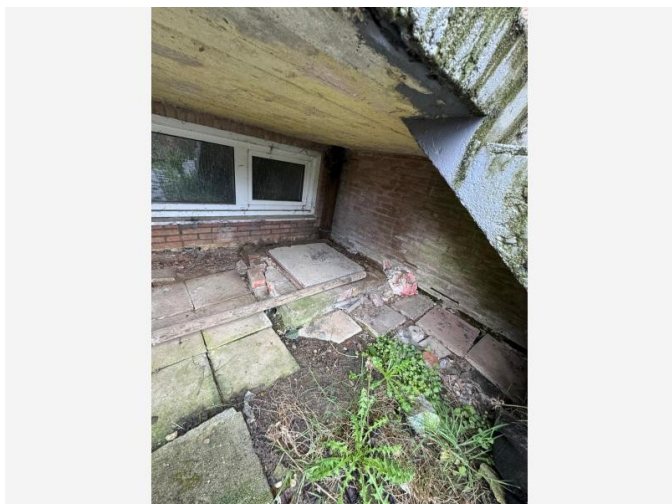
Tijdelijke beperking

Reden: Er is geen volledige risicobeoordeling mogelijk

Uitleg van de asbestdeskundige: Deksel/luik kan niet opengemaakt worden zonder gebruikmakende van professionele tools

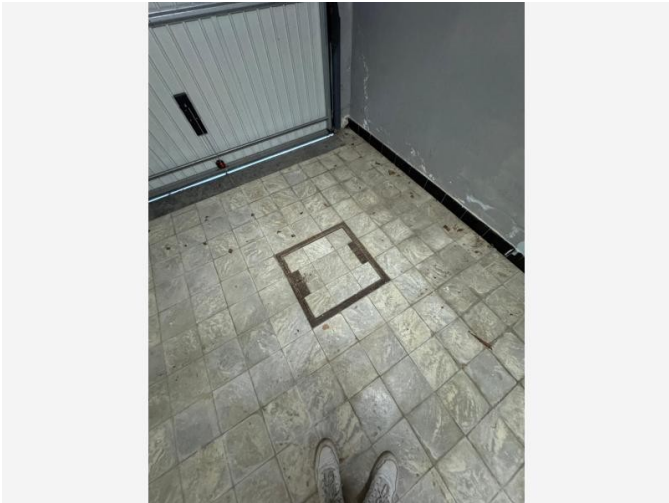
Tijdelijke beperking

Reden: Er is geen volledige risicobeoordeling mogelijk

Uitleg van de asbestdeskundige: Deksel/luik kan niet opengemaakt worden zonder gebruikmakende van professionele tools

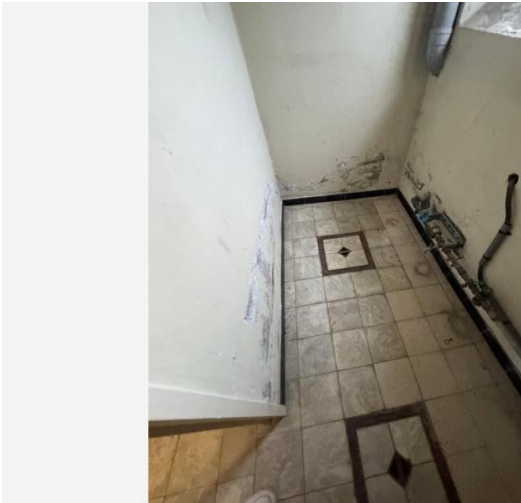
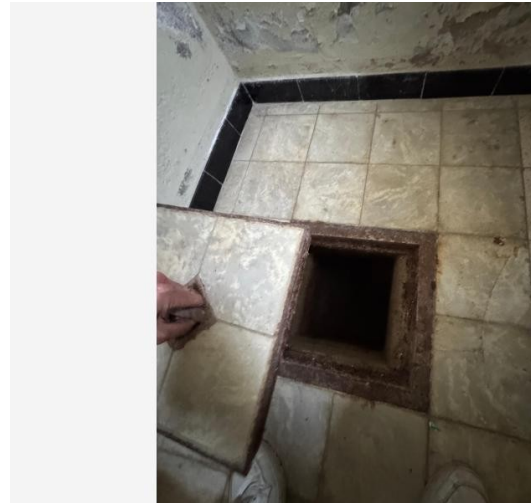
Informatie over een niet-asbestverdacht materiaal

Basis voor advies	De asbestdeskundige beoordeelt het materiaal als niet-asbestverdacht.
-------------------	---

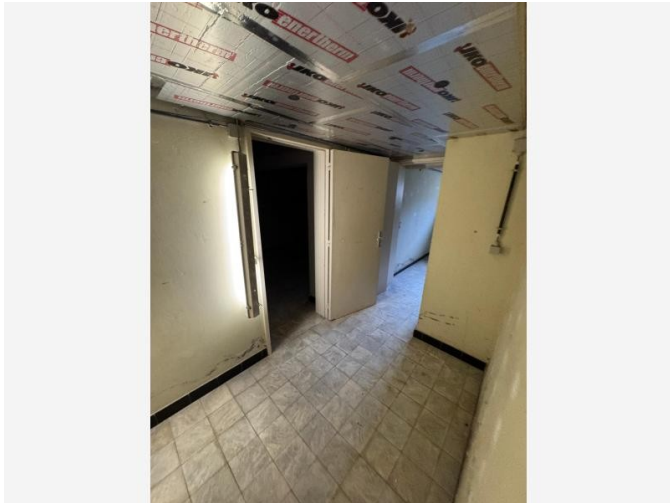
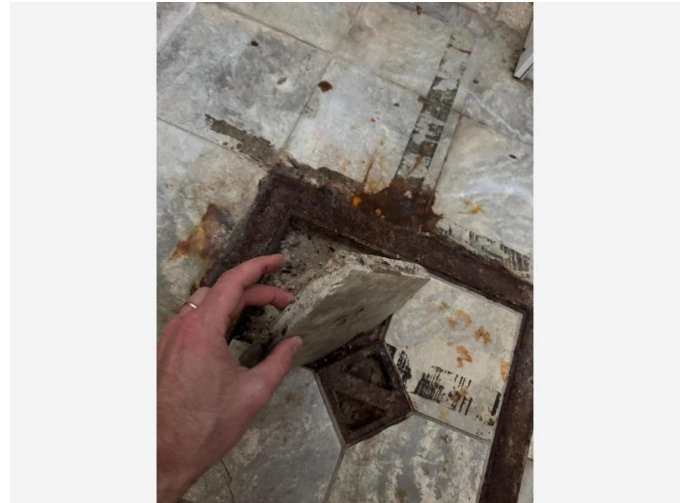
Informatie over een niet-asbestverdacht materiaal

Betreft geen cementtegels

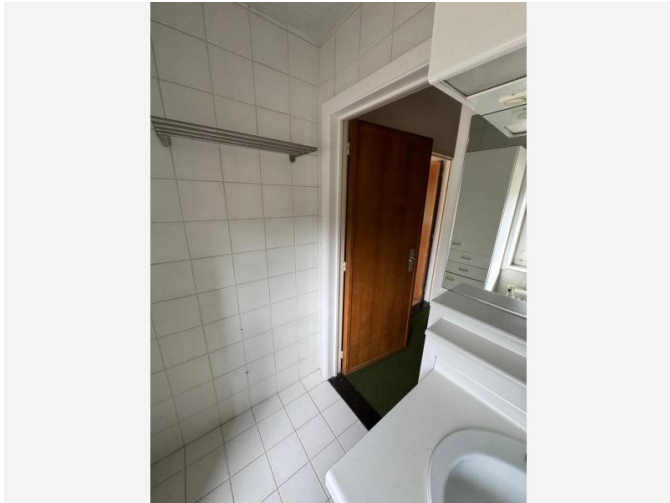
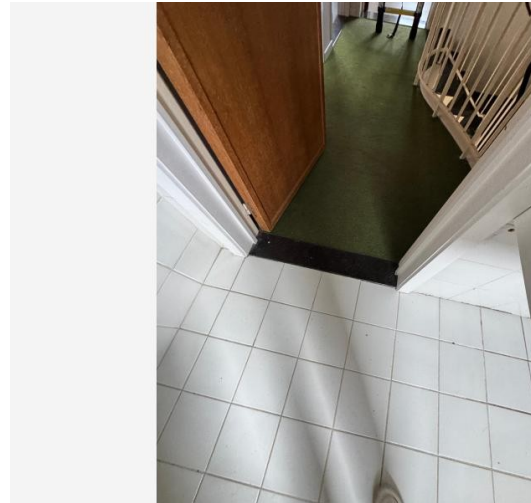
Informatie over een niet-asbestverdacht materiaal

Alle deurdorpels betreffen natuursteen (zichtbare fossielstructuur)

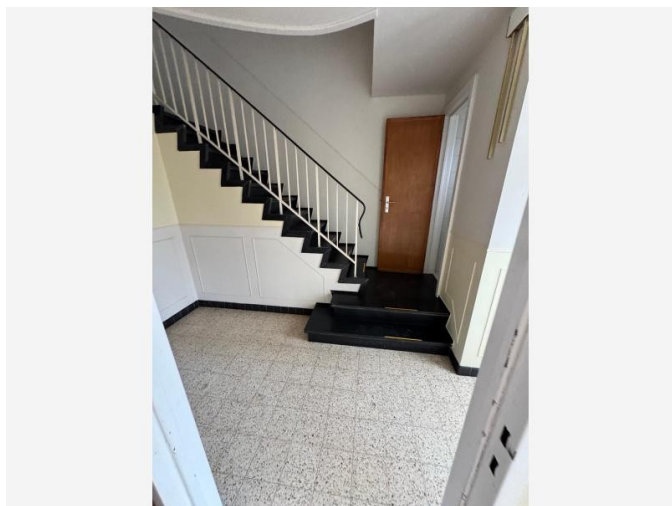
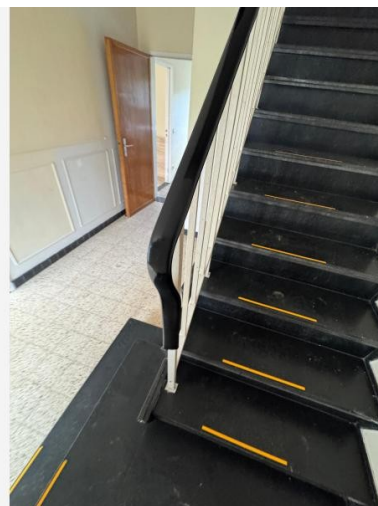
Informatie over een niet-asbestverdacht materiaal

Betreft niet-asbestverdachte rubber

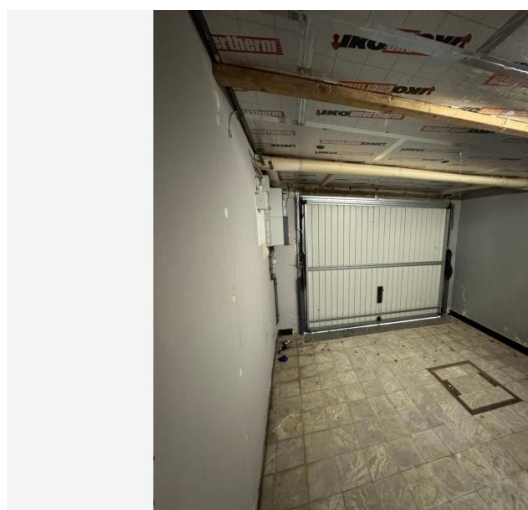
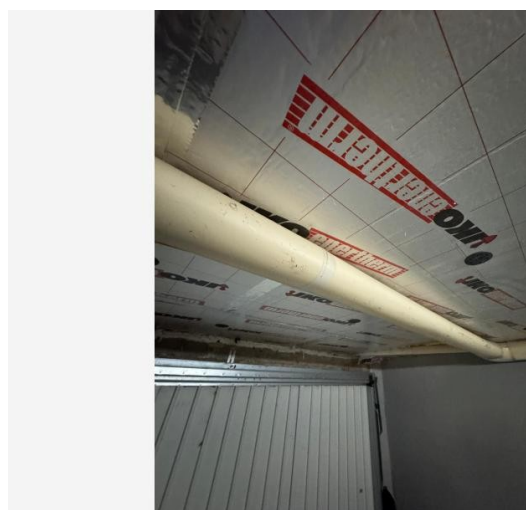
Beschrijving	Notitie	Terug te vinden op plannen
Fiche 19: Leidingisolatie	Betreft wol gewikkeld in PVC	Plan 1.1: Kelder GLV
Fiche 20: Open haard	Via de open haard geen asbestverdachte schouw vastgesteld	Plan 1.2: Verdieping +1
Fiche 21: Afdichtingsmateriaal aan schrijnwerk	Zowel tussen frame en glas als tussen frame en gevel	Plan 1.4: Verdieping +1 (muren) Plan 1.8: Verdieping +2 (muren)
Fiche 22: Stookketels	Geen asbestverdachte toepassingen aan of rond de ketel en doorstromer (keuken) aangetroffen; ketel is bovendien recent; model:	Plan 1.1: Kelder GLV Plan 1.2: Verdieping +1
Fiche 23: Onderdak (niet-asbestverdacht)	Via de zolder kon houtvezelachtig onderdak vastgesteld worden. Omdat dit slechts een deel van de volledige dakconstructie betreft, is het mogelijk dat er op niet-onderzochte plaatsen toch nog een (deel van een) asbestverdacht onderdak aanwezig is. Laat dit bij werken nakijken door een bevoegd technicus.	Plan 1.11: Dak
