Asbestinventarisatetest

Einde 90, 3790 Voeren

Attestnummer : 20260328-000182.000

Niet-asbestveilig

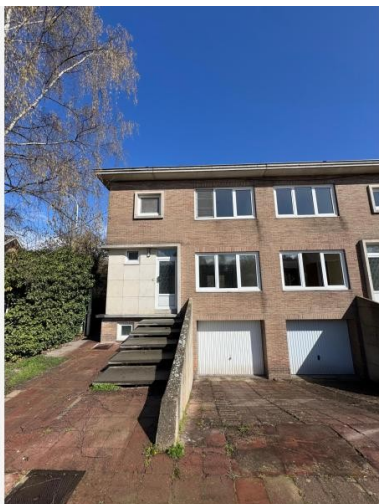
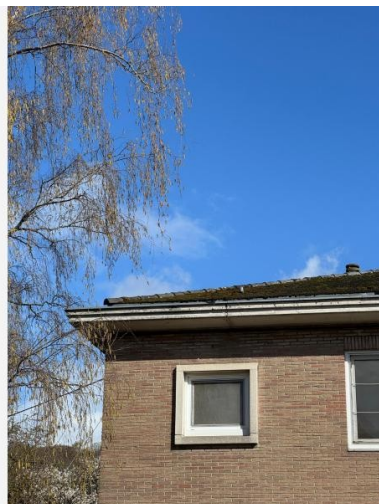
Het asbestmateriaal valt onder de mijlpaal van 2034.

Eindbeoordeling materiaalrisico	Verhoogd materiaalrisico en/of verhoogde kans op vezelvrijgave
---------------------------------	--

Gebondenheid	Categorie 1: hechtgebonden in oorsprong
Asbestsoort (vezeltype)	Crocidoliet aanwezig
Asbestconcentratie	Laag (< 50%)
Afschermingsgraad van het gehele materiaal	Geheel of deels vrij aan de buitenlucht, maar geen contact met binnenlucht
Toestand van het materiaal	Matig beschadigd, matig verweerd

Beschrijving	Dak & nok in cement(leien)
Omgeving	Buiten
Primaire drager	Schuin dak
Asbestmateriaal	Dak- en gevelbekleding - Lei, shingle
Bindmiddel van asbestmateriaal	Cement
Gebondenheid op basis van bindmiddel	Hecht
Hoeveelheid (oppervlakte - aantal)	<ul style="list-style-type: none">• 150,00 m² - 1 stuk
Totale oppervlakte	150,00 m ²
Eenvoudig bereikbaar	Ja
Bevestigingswijze	<ul style="list-style-type: none">• Geklemd• Genageld, geniet
Identificatiemethode	<p>De asbestdeskundige beoordeelt het materiaal als asbestverdacht en dus asbesthoudend, en dit zonder monstername.</p> <p>Motivatie: Er is een onderzoeksbeperking die monstername verhindert; De ruimte of het materiaal bevindt zich hoger dan 3,5 meter vanaf een vaste ondergrond.</p>
Destructieve handeling voor identificatie	Nee
Opmerking	De hoeveelheid is een zo nauwkeurig mogelijke opmeting, waar evenwel kleine afwijkingen op mogelijk zijn.

Verwijderen

- Verwijder dit asbestmateriaal zo snel mogelijk. Volg de toestand goed op.
- Hemelwater dat afspoelt van asbestcement daken of gevels kan asbestdeeltjes bevatten. Gebruik het enkel voor gesloten circuits (bv. spoelen toiletten). Reinig na het vervangen van het dak of de gevel de dakgoten en regenwaterput of -ton om asbesthoudend sediment of slib te verwijderen
- Voer bijkomende staalname(s) uit.

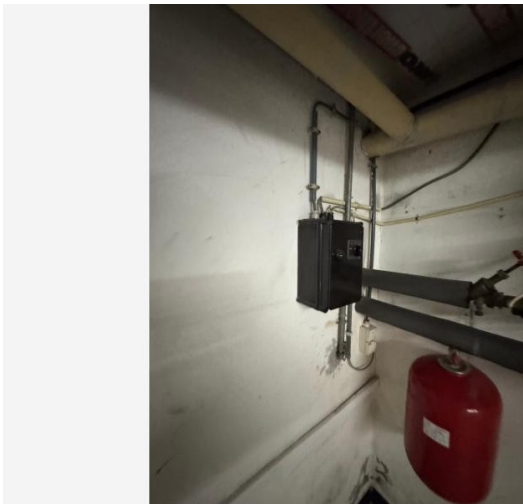
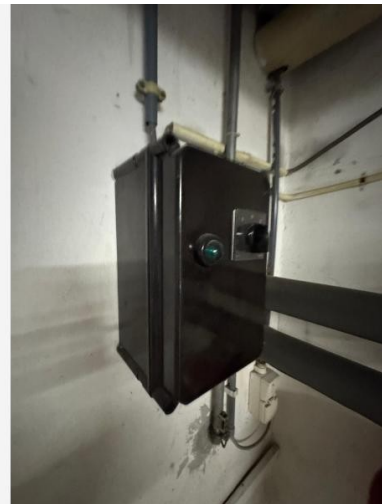
Het asbestmateriaal valt onder de mijlpaal van 2040.

Eindbeoordeling materiaalrisico	Laag materiaalrisico en/of verlaagde kans op vezelvrijgave
---------------------------------	--

Gebondenheid	Categorie 1: hechtgebonden in oorsprong
Asbestsoort (vezeltype)	Crocidoliet aanwezig
Asbestconcentratie	Laag (< 50%)
Afschermingsgraad van het gehele materiaal	Geheel of deels vrij aan de binnenlucht, maar geen contact met binnenluchtstromen
Toestand van het materiaal	Onbeschadigd, niet verweerd

Beschrijving	Bakeliet verdeeldoos & schakelaars
Omgeving	Binnen
Primaire drager	Communicatie en elektrische infrastructuur en uitrusting
Asbestmateriaal	Plaat, paneel, tablet - Type Bakeliet
Bindmiddel van asbestmateriaal	Kunststof of -hars
Gebondenheid op basis van bindmiddel	Hecht
Hoeveelheid (oppervlakte - dikte - aantal)	<ul style="list-style-type: none"> • 0,10 m² - 1,00 cm - 1 stuk
Totaal volume	0,001 m ³
Eenvoudig bereikbaar	Ja
Bevestigingswijze	<ul style="list-style-type: none"> • Geschroefd
Identificatiemethode	<p>De asbestdeskundige beoordeelt het materiaal als asbestverdacht en dus asbesthoudend, en dit zonder monstername.</p> <p>Motivatie: De monstername brengt andere schade aan dan schade die inherent is aan de monstername.</p>
Destructieve handeling voor identificatie	Nee
Opmerking	Mogelijks nog een aantal bakeliet schakelaars/stopcontacten verstopt achter meubels

Zorgvuldig beheren

- Zorg voor een veilig beheer. Vermijd het beschadigen van het asbestmateriaal. Controleer de toestand jaarlijks op wijzigingen.

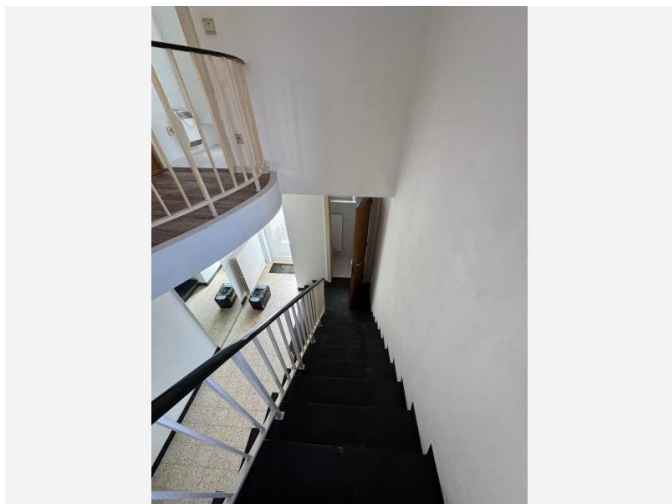
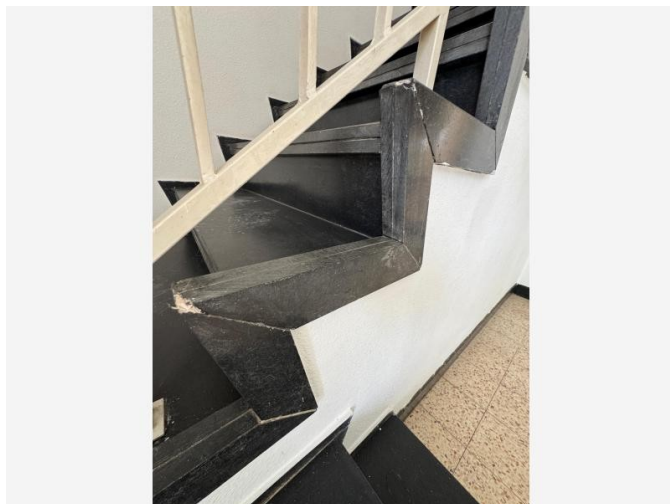
Het asbestmateriaal valt onder de mijlpaal van 2040.

Eindbeoordeling materiaalrisico	Laag materiaalrisico en/of verlaagde kans op vezelvrijgave
Opmerking	Vezelbundels duidelijk zichtbaar aan oppervlak + honinggraatstructuur zichtbaar

Gebondenheid	Categorie 1: hechtgebonden in oorsprong
Asbestsoort (vezeltype)	Alleen chrysotiel aanwezig
Asbestconcentratie	Laag (< 50%)
Afschermingsgraad van het gehele materiaal	Geheel of deels vrij aan de binnenlucht, maar geen contact met binnenluchtstromen
Toestand van het materiaal	Licht beschadigd, licht verweerd. Intacte calciumsilicaatplaat of materiaal met categorie 3-gebondenheid

Beschrijving	Trap en trapplinten (type Massal)
Omgeving	Binnen
Primaire drager	Wandopening verticaal (raam, deur, ...)
Asbestmateriaal	Plaat, paneel, tablet - Type Massal
Bindmiddel van asbestmateriaal	Cement
Gebondenheid op basis van bindmiddel	Hecht
Hoeveelheid (oppervlakte - dikte - aantal)	• 10,00 m ² - 2,00 cm - 1 stuk
Totaal volume	0,20 m ³
Eenvoudig bereikbaar	Ja
Bevestigingswijze	• Verlijmd, ingegoten, versmeerd
Identificatiemethode	De asbestdeskundige beoordeelt het materiaal als asbesthoudend, en dit zonder monsternamen.
Destructieve handeling voor identificatie	Nee
Opmerking	De hoeveelheid is een zo nauwkeurig mogelijke opmeting, waar evenwel kleine afwijkingen op mogelijk zijn.

Zorgvuldig beheren

- Zorg voor een veilig beheer. Vermijd het beschadigen van het asbestmateriaal. Controleer de toestand jaarlijks op wijzigingen.
- Voer bijkomende staalname(s) uit.

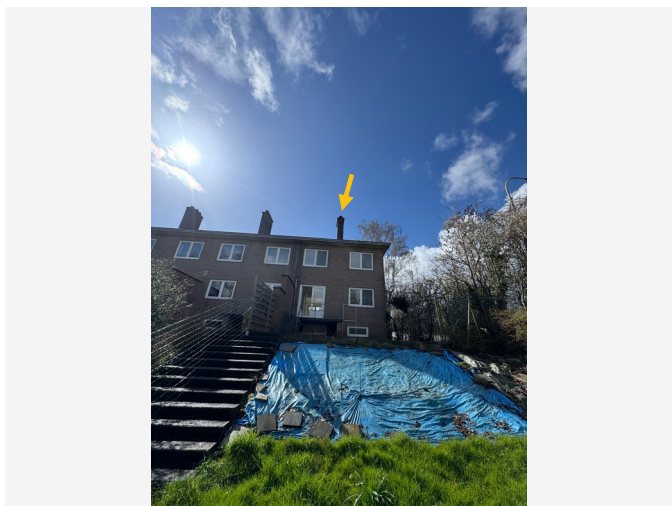
Situeringsfoto

Tijdelijke beperking

Reden: Het te onderzoeken materiaal situeert zich hoger dan 3,50 m te rekenen vanaf een veilige ondergrond

Uitleg van de asbestdeskundige: De schoorsteen kan niet veilig onderzocht worden zonder gebruik te maken van een hoogwerker (niet in kader van dit asbest attest)

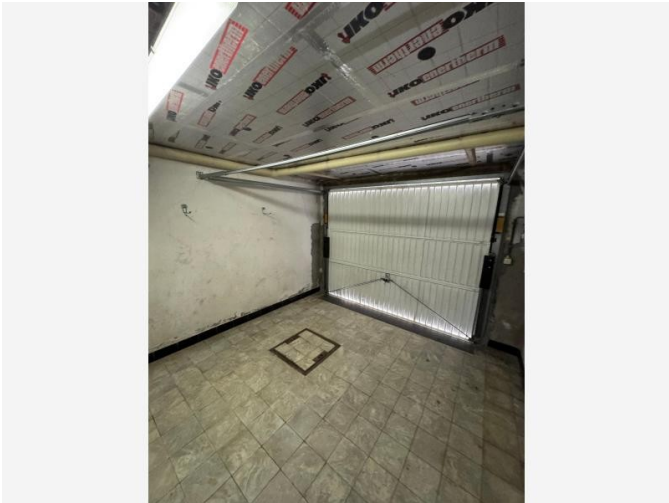
Situeringsfoto

Tijdelijke beperking

Reden: Er is geen volledige risicobeoordeling mogelijk

Uitleg van de asbestdeskundige: Deksel/luik kan niet opengemaakt worden zonder gebruikmakende van professionele tools

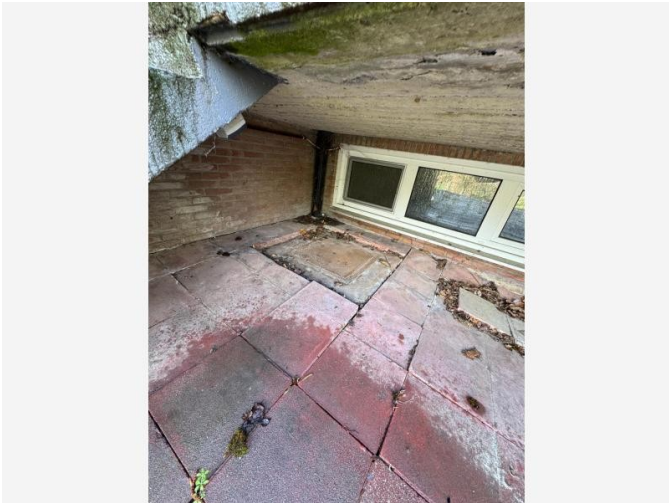
Situeringfoto

Tijdelijke beperking

Reden: Er is geen volledige risicobeoordeling mogelijk

Uitleg van de asbestdeskundige: Deksel/luik kan niet opengemaakt worden zonder gebruikmakende van professionele tools

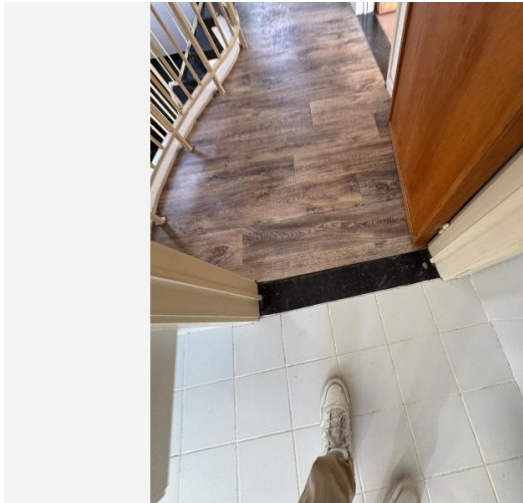
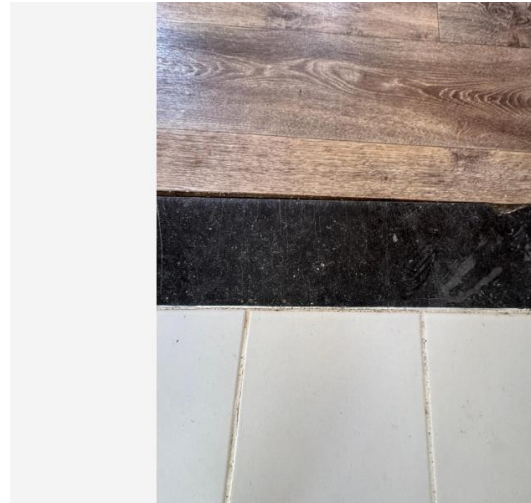
Alle deurdorpels betreffen natuursteen (zichtbare fossielstructuur)

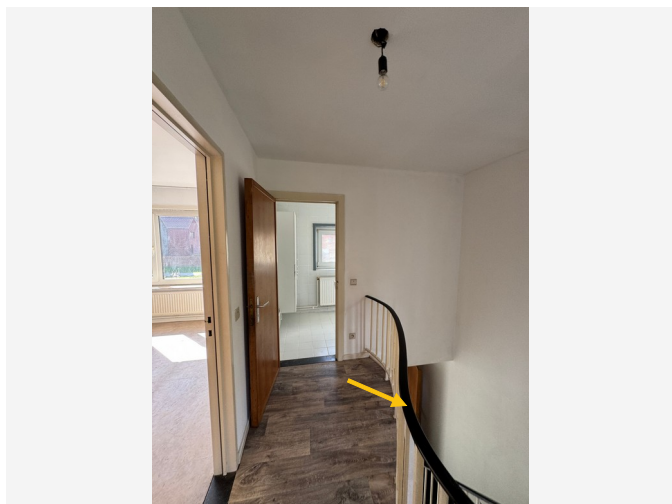
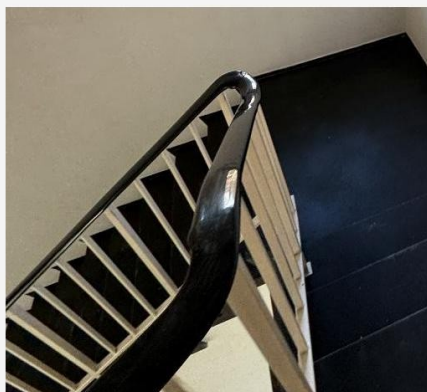
Betreft niet-asbestverdachte rubber

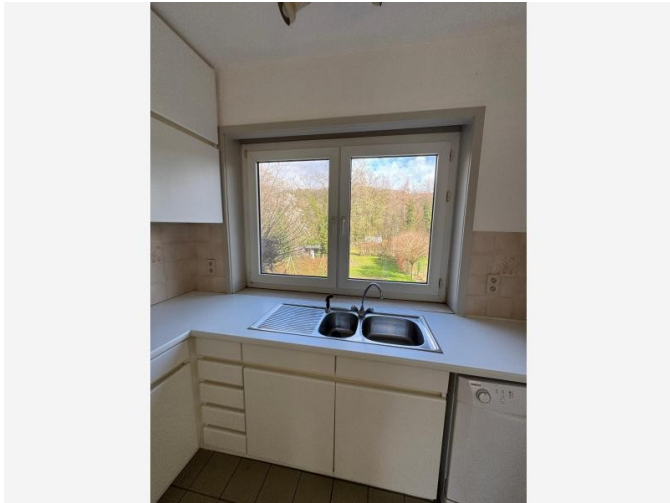
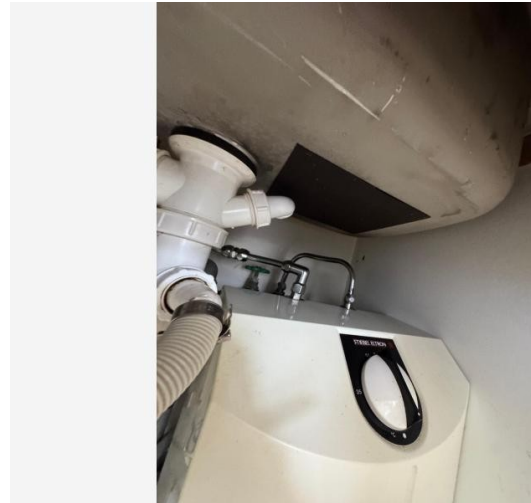
Betreft te nieuwe (te flexibele) anti dreunplaat

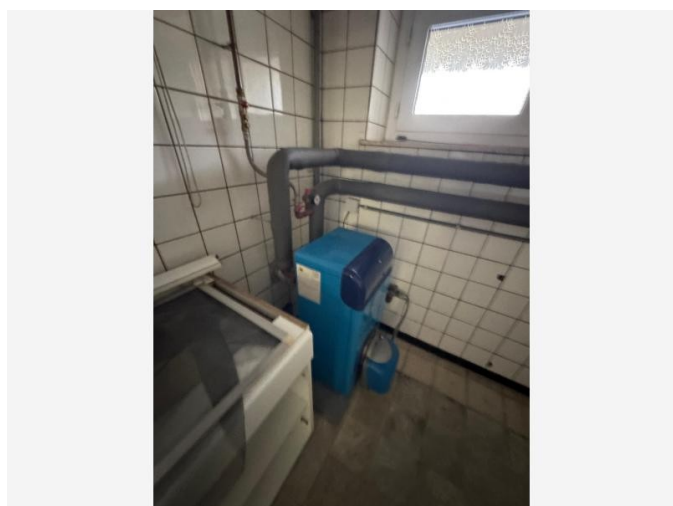
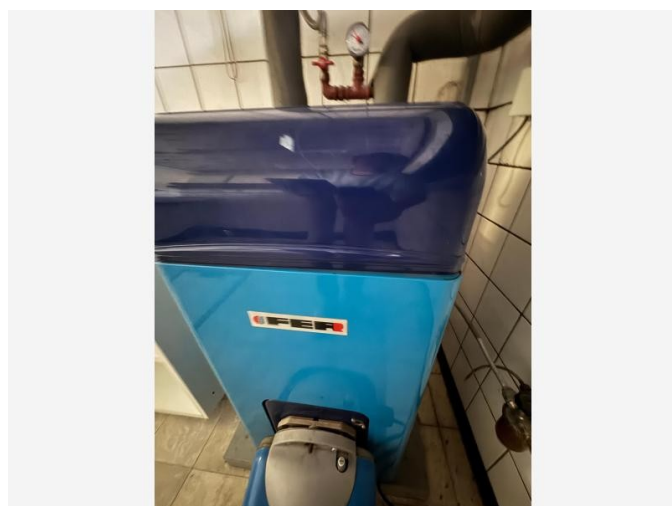
Beschrijving	Notitie	Terug te vinden op plannen
Fiche 19: Stookketels	Geen asbestverdachte toepassingen aan of rond de ketel en doorstomer (keuken) aangetroffen; ketel is bovendien recent; model:	Plan 1.1: Kelder GLV Plan 1.2: Verdieping +1
Fiche 20: Leidingisolatie	Betreft wol gewikkeld in PVC	Plan 1.1: Kelder GLV
Fiche 21: Open haard	Via de open haard geen asbestverdachte schouw vastgesteld	Plan 1.2: Verdieping +1
Fiche 22: Afdichtingsmateriaal aan schrijnwerk	Zowel tussen frame en glas als tussen frame en gevel	Plan 1.4: Verdieping +1 (muren) Plan 1.8: Verdieping +2 (muren)
Fiche 23: Onderdak (niet-asbestverdacht)	Via de zolder kon houtvezelachtig onderdak vastgesteld worden. Omdat dit slechts een deel van de volledige dakconstructie betreft, is het mogelijk dat er op niet-onderzochte plaatsen toch nog een (deel van een) asbestverdacht onderdak aanwezig is. Laat dit bij werken nakijken door een bevoegd technicus.	Plan 1.11: Dak
