ADVIESRAPPORT

Uitgebracht aan het Instituut
Mijnbouwschade Groningen

Aanvrager	M. de Beij
Zaaknummer	S-702022
Datum inspectie	04-10-2022
Datum rapport	21-10-2022

Naam aanvrager:	M. de Beij
Adres:	Rabenhauptstraat 31 9725CB Groningen

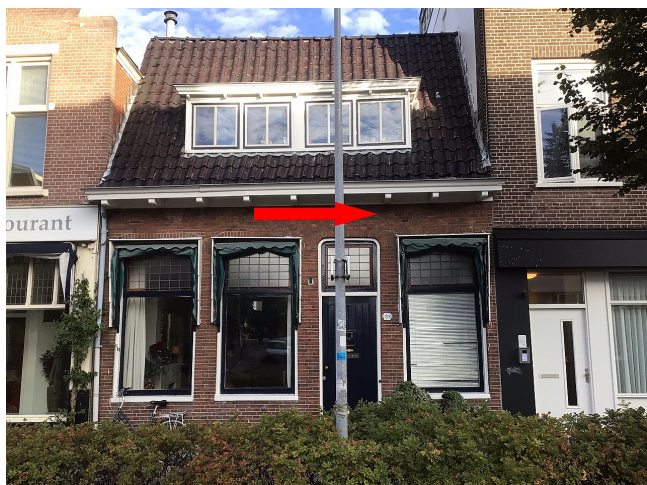
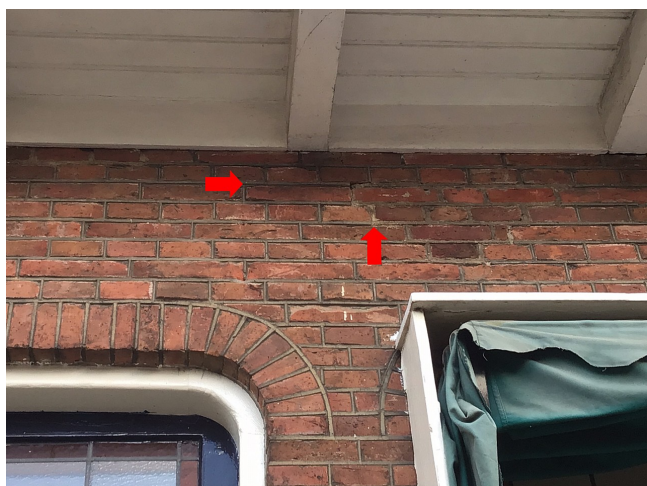
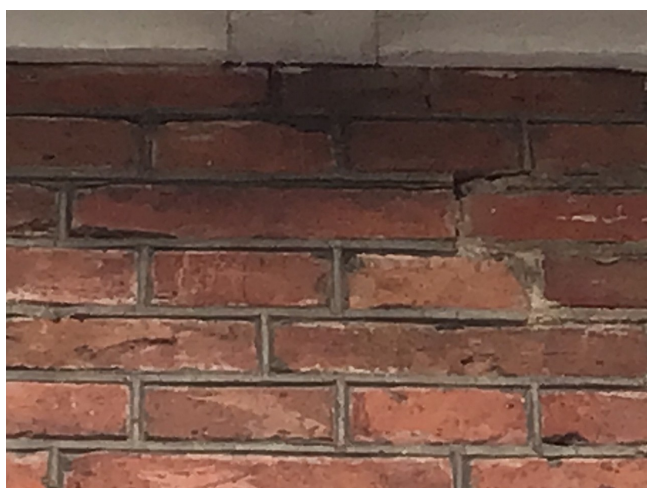
Schade 1

Locatie	Buitenkant gebouw
Bouwdeel	Gevel 1
Materiaal:	Metselwerk
Afwerking:	Afwijkend voegwerk (knipvoeg, snijvoeg, schaduwvoeg)
Datum ontstaan schade	Onbekend

Soort schade	Scheur
Schadeomschrijving	Er is een enkelvoudige, getrapte, horizontale, verticale en grillige scheur zichtbaar die begint in het oppervlak en eindigt in het oppervlak. De scheur heeft een breedte tussen de 1 mm en 3 mm en een totale lengte van 0,4 m1.

Is de schade veroorzaakt en/of verergerd door mijnbouw?	Ja
Toelichting: Het ontstaan van deze schade kan niet (in volle omvang of met voldoende zekerheid) worden verklaard. Het bewijsvermoeden is niet weerlegd.

Reparatie	Aantal	Eenheid	Excl.	Incl.	BTW %
parkeren, dag ontheffing stad Groningen-schilwijken. Aantal dagen timmerman, metselaar, stukofoon, schilder etc.	7,0	dag	€ 171,65	€ 171,65	0
rolsteiger incl. huur en transport	6,0	m2	€ 209,44	€ 253,42	21
nieuw voegwerk, 2 componentenmortel (incl. uitslijpen / kappen en herstel gescheurde stenen met pasta)	0,2	m2	€ 75,06	€ 90,83	21
toeslag knipvoeg / snijvoeg / schaduwvoeg	0,2	m2	€ 13,10	€ 15,85	21
Subtotaal			€ 469,26	€ 531,75

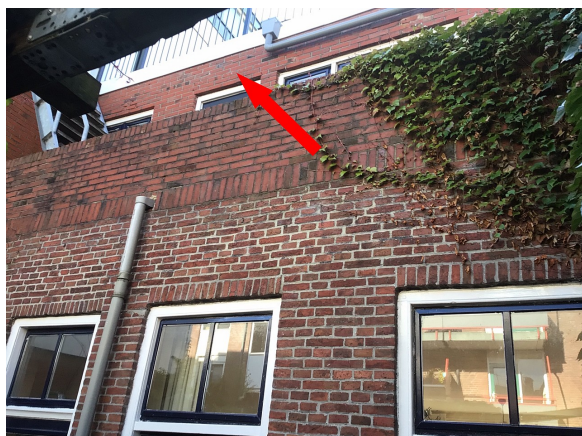
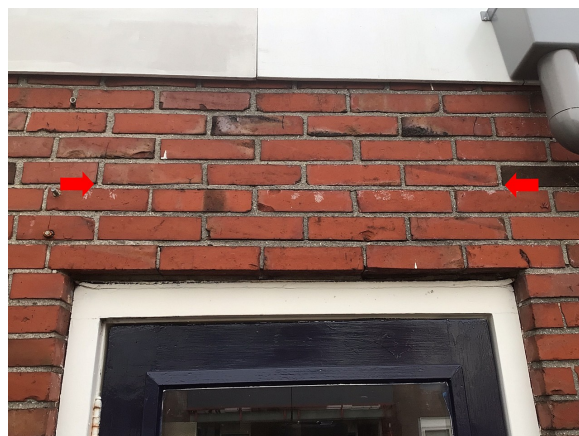
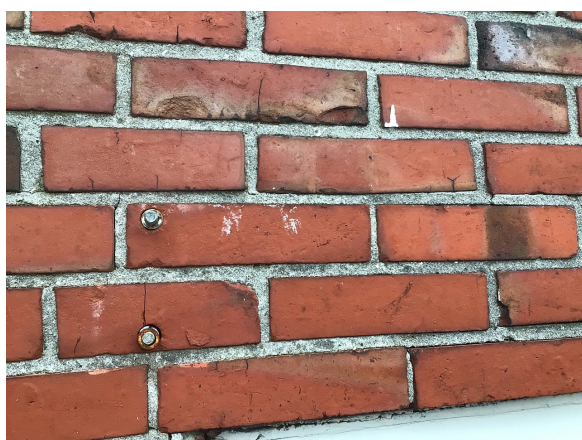
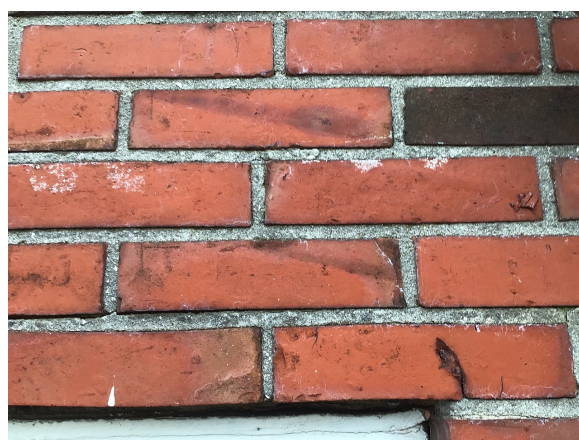
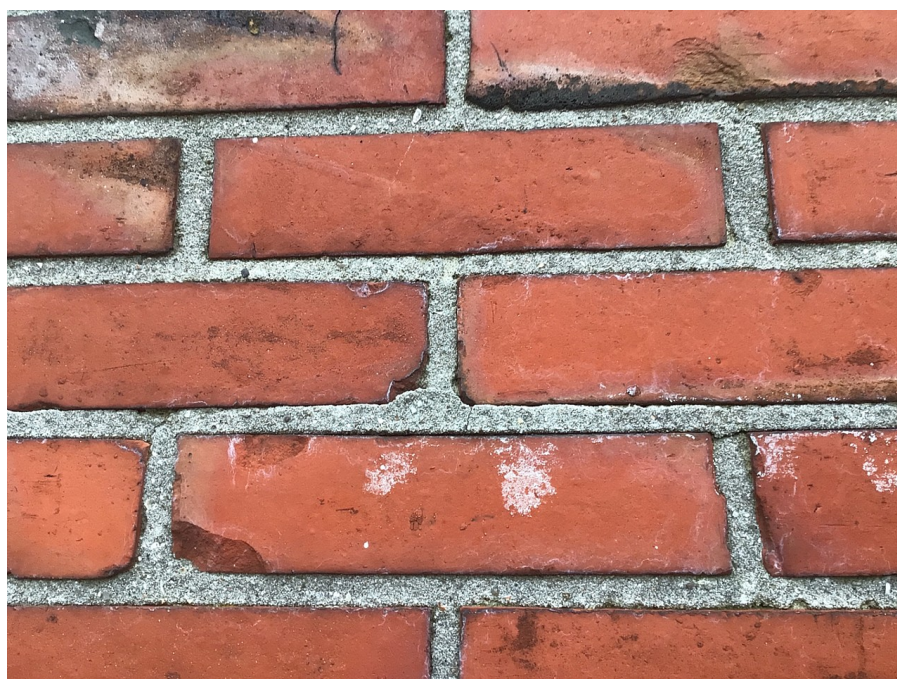
Schade 2

Locatie	Buitenkant gebouw
Bouwdeel	Gevel 2
Materiaal:	Metselwerk
Afwerking:	Standaard voegwerk
Datum ontstaan schade	Onbekend

Soort schade	Scheur
Schadeomschrijving	Er is een enkelvoudige, horizontale en grillige scheur zichtbaar die begint in het oppervlak en eindigt in het oppervlak. De scheur heeft een breedte tussen de 1 mm en 3 mm en een totale lengte van 0,8 m1.

Is de schade veroorzaakt en/of verergerd door mijnbouw?	Ja
Toelichting:	
Gelet op de aard en de omvang van de schade, en de ter plaatse opgetreden trillingssnelheden, is het mogelijk dat de schade is ontstaan of verergerd door de trillingen als gevolg van aardbevingen. Het bewijsvermoeden is niet weerlegd. Meer uitleg vindt u in paragraaf 2.1 en hoofdstuk 4 van dit adviesrapport.

Reparatie	Aantal	Eenheid	Excl.	Incl.	BTW %
nieuw voegwerk, 2 componentenmortel (incl. uitslijpen / kappen en herstel gescheurde stenen met pasta)	0,4	m2	€ 150,13	€ 181,65	21
Subtotaal			€ 150,13	€ 181,65

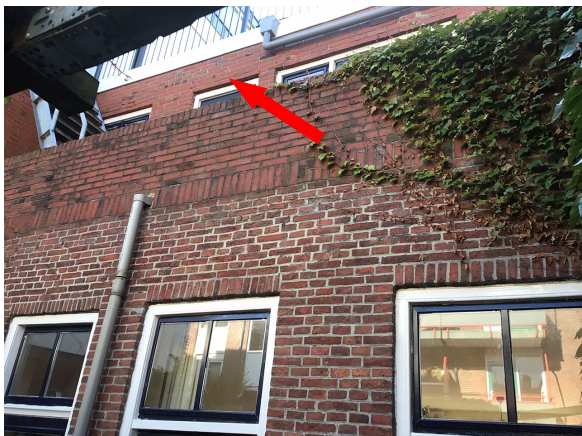
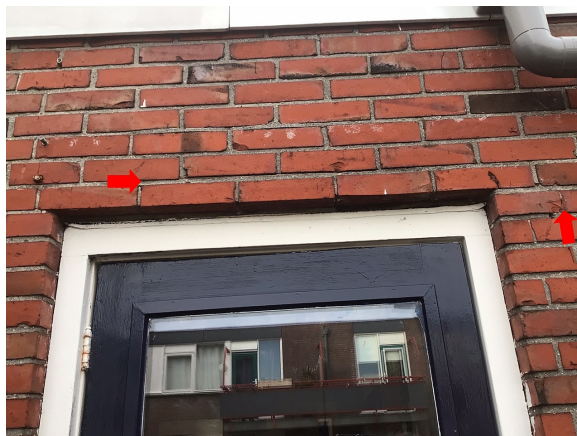
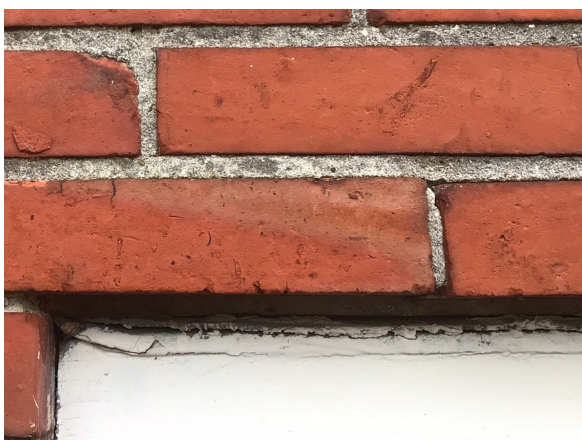
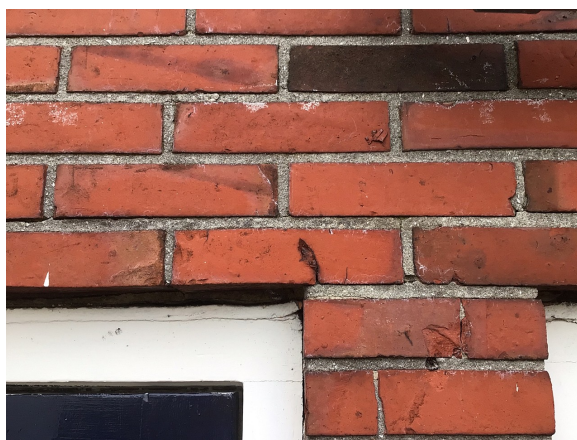
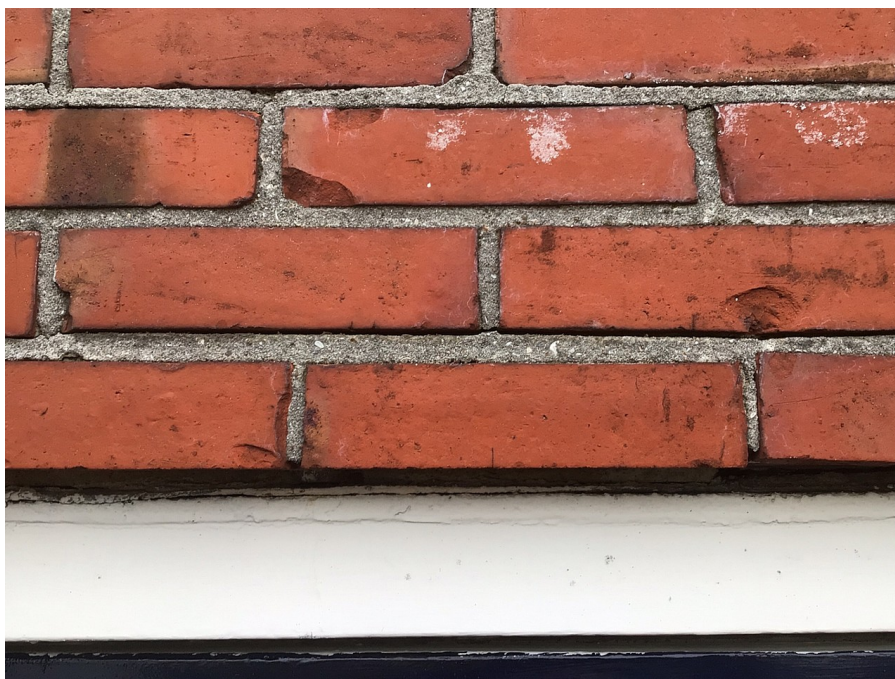
Schade 3

Locatie	Buitenkant gebouw
Bouwdeel	Gevel 2
Materiaal:	Metselwerk
Afwerking:	Standaard voegwerk
Datum ontstaan schade	Onbekend

Soort schade	Scheur
Schadeomschrijving	Er is een enkelvoudige, horizontale en grillige scheur zichtbaar die begint in het oppervlak en eindigt in het oppervlak. De scheur heeft een breedte tussen de 1 mm en 3 mm en een totale lengte van 1,0 m1. De scheur loopt door 1 steen.

Is de schade veroorzaakt en/of verergerd door mijnbouw?	Ja
Toelichting: Gelet op de aard en de omvang van de schade, en de ter plaatse opgetreden trillingssnelheden, is het mogelijk dat de schade is ontstaan of verergerd door de trillingen als gevolg van aardbevingen. Het bewijsvermoeden is niet weerlegd. Meer uitleg vindt u in paragraaf 2.1 en hoofdstuk 4 van dit adviesrapport.

Reparatie	Aantal	Eenheid	Excl.	Incl.	BTW %
plaatselijk stenen vervangen incl. voegwerk	1,0	st	€ 95,57	€ 115,64	21
nieuw voegwerk, 2 componentenmortel (incl. uitslijpen / kappen en herstel gescheurde stenen met pasta)	0,5	m2	€ 187,66	€ 227,07	21
Subtotaal			€ 283,23	€ 342,71

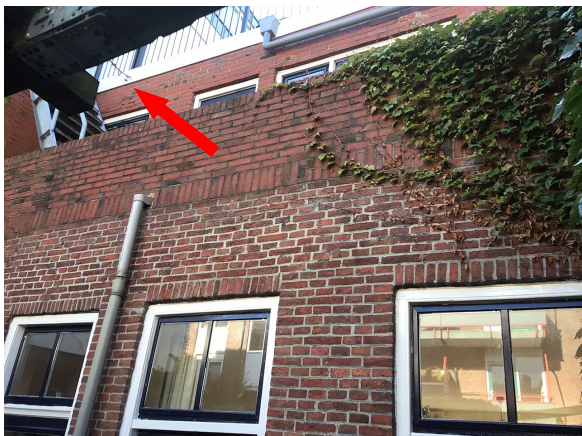
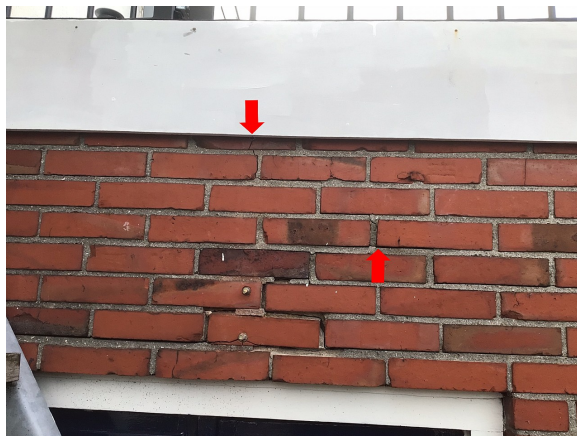
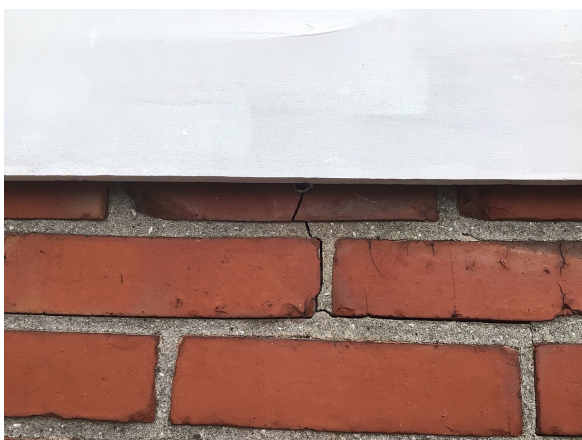
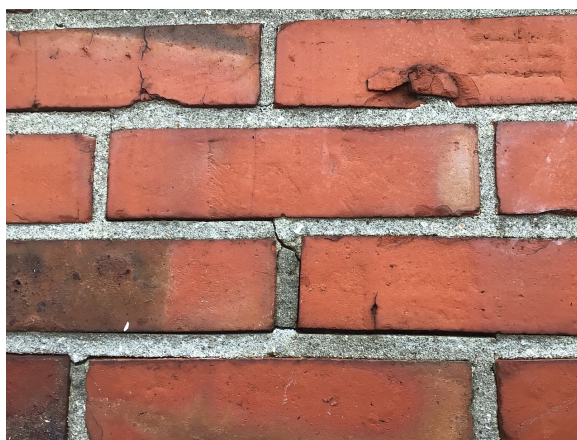
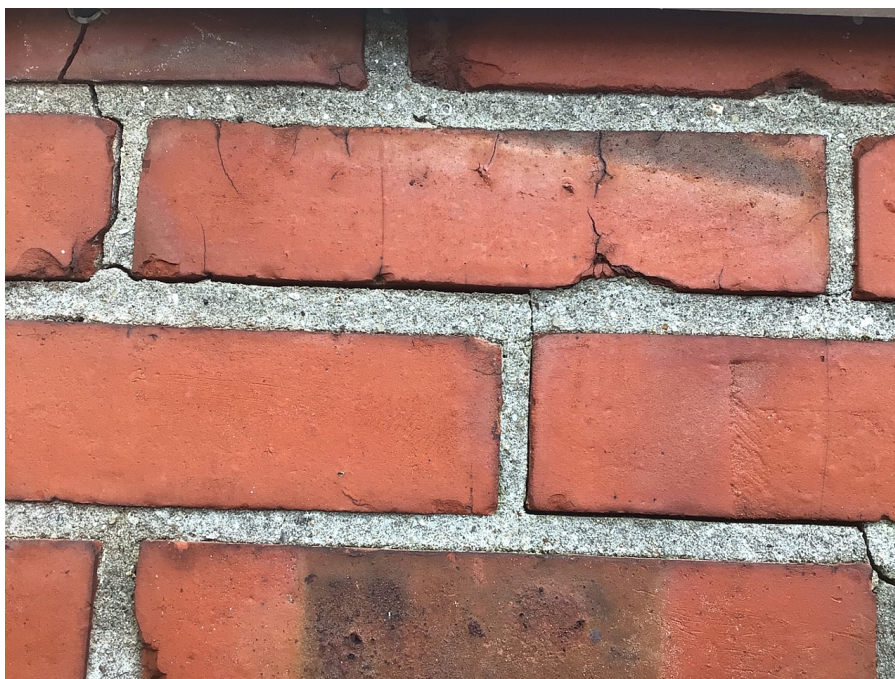
Schade 4

Locatie	Buitenkant gebouw
Bouwdeel	Gevel 2
Materiaal:	Metselwerk
Afwerking:	Standaard voegwerk
Datum ontstaan schade	Onbekend

Soort schade	Scheur
Schadeomschrijving	Er is een enkelvoudige, getrapte, horizontale, verticale en grillige scheur zichtbaar die begint bij de dakrand en eindigt in het oppervlak. De scheur heeft een breedte tussen de 1 mm en 3 mm en een totale lengte van 0,5 m. De scheur loopt door 1 steen.

Is de schade veroorzaakt en/of verergerd door mijnbouw?	Ja
Toelichting: Gelet op de aard en de omvang van de schade, en de ter plaatse opgetreden trillingssnelheden, is het mogelijk dat de schade is ontstaan of verergerd door de trillingen als gevolg van aardbevingen. Het bewijsvermoeden is niet weerlegd. Meer uitleg vindt u in paragraaf 2.1 en hoofdstuk 4 van dit adviesrapport.

Reparatie	Aantal	Eenheid	Excl.	Incl.	BTW %
plaatselijk stenen vervangen incl. voegwerk	1,0	st	€ 95,57	€ 115,64	21
nieuw voegwerk, 2 componentenmortel (incl. uitslijpen / kappen en herstel gescheurde stenen met pasta)	0,3	m2	€ 112,60	€ 136,24	21
Subtotaal			€ 208,16	€ 251,88

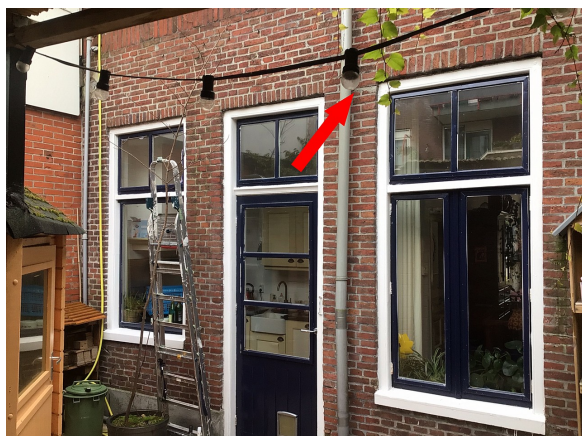
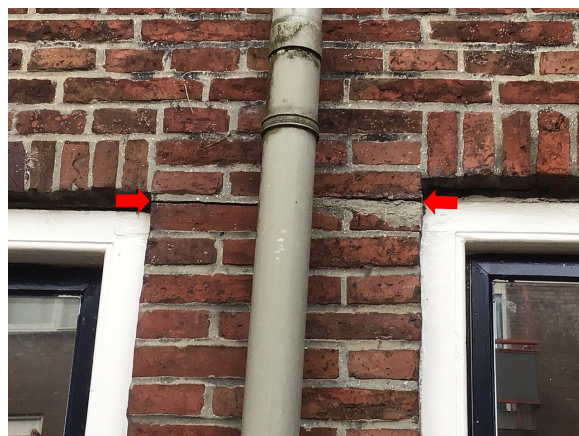
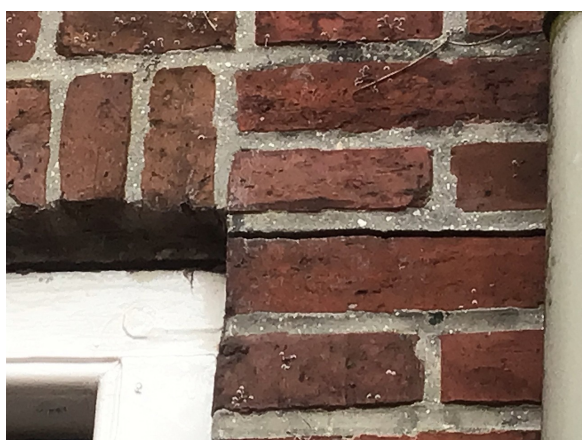
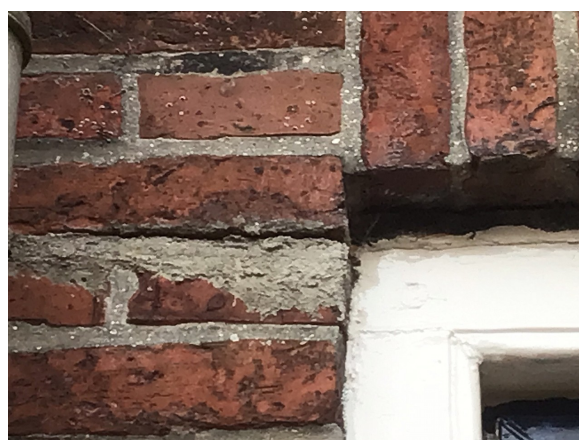
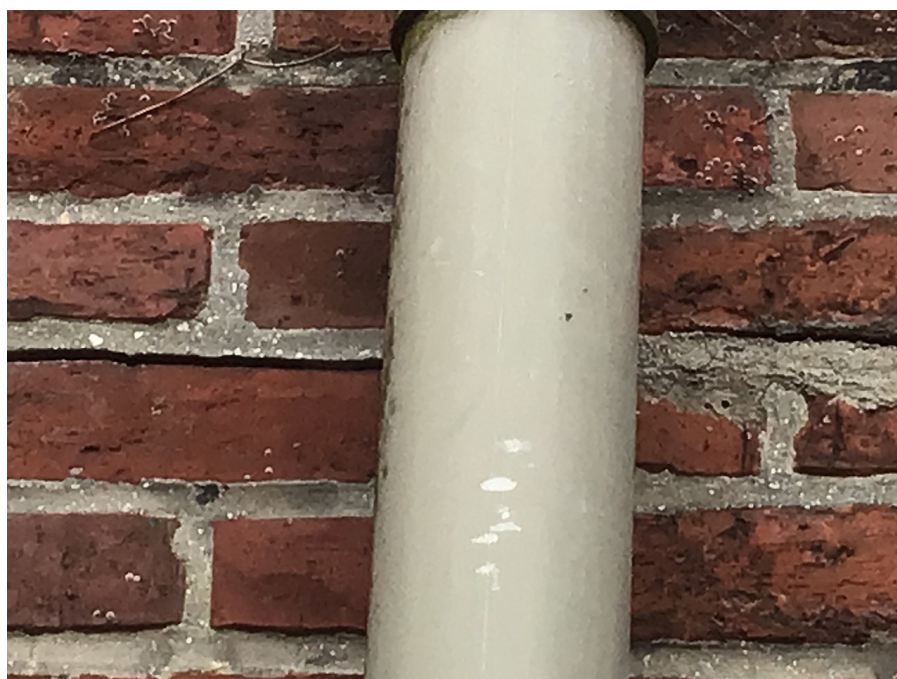
Schade 5

Locatie	Buitenkant gebouw
Bouwdeel	Gevel 3
Materiaal:	Metselwerk
Afwerking:	Standaard voegwerk
Datum ontstaan schade	Onbekend

Soort schade	Scheur
Schadeomschrijving	Er is een enkelvoudige, horizontale en grillige scheur zichtbaar die begint bij de gevelopening en eindigt bij de gevelopening. De scheur heeft een breedte tussen de 1 mm en 3 mm en een totale lengte van 0,5 m1.

Is de schade eerder behandeld	Ja
Dossiernummer	AS19513466
Schadenummer	10
Paginnummer	18
Is de schade na de vorige melding(en) hersteld?	Nee
Wat is de status van de schade t.o.v. de vorige melding(en)?	Verergerd
Omschrijving	Het gaat om schade waarover de TCMG of het IMG eerder een besluit heeft genomen. De schade is wel verergerd ten opzichte van hoe de schade was ten tijde van de vorige opname. Dat betekent dat voor wat betreft de schade zoals die origineel was, zal worden uitgegaan van het besluit dat destijds over de schade is genomen en dat die in het kader van deze nieuwe aanvraag om schadevergoeding niet opnieuw zal worden beoordeeld. Het verergerde deel van de schade zal wel worden beoordeeld.
Is de schadebeperkingsplicht geschonden?	Nee

Is de schade veroorzaakt en/of verergerd door mijnbouw?	Ja
Toelichting:	Het ontstaan van deze schade kan niet (in volle omvang of met voldoende zekerheid) worden verklaard. Het bewijsvermoeden is niet weerlegd.

Toelichting deskundige: De schadelengte is toegenomen van 0,3 m1 naar 0,5 m1. De verergering van de schadelengte bedraagt 0,2 m1.

Reparatie	Aantal	Eenheid	Excl.	Incl.	BTW %
de- en hermonteren regenpijp aan gevel	3,0	m1	€ 54,76	€ 66,26	21
nieuw voegwerk, 2 componentenmortel (incl. uitslijpen / kappen en herstel gescheurde stenen met pasta)	0,1	m2	€ 37,53	€ 45,41	21
Subtotaal			€ 92,29	€ 111,68

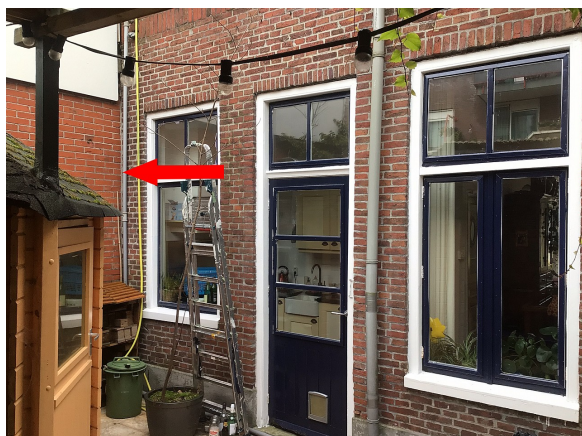
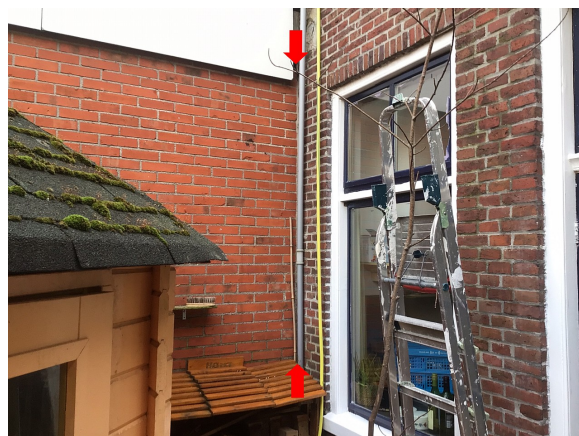
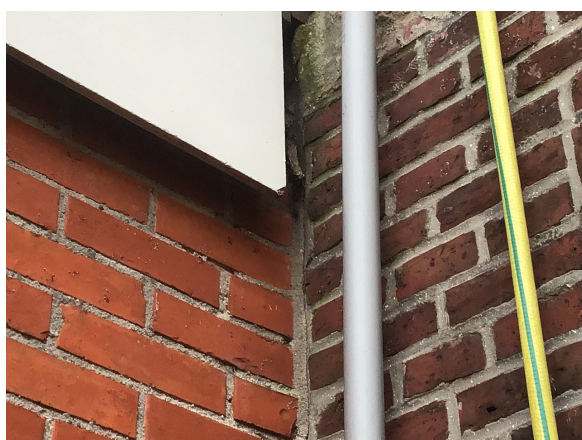
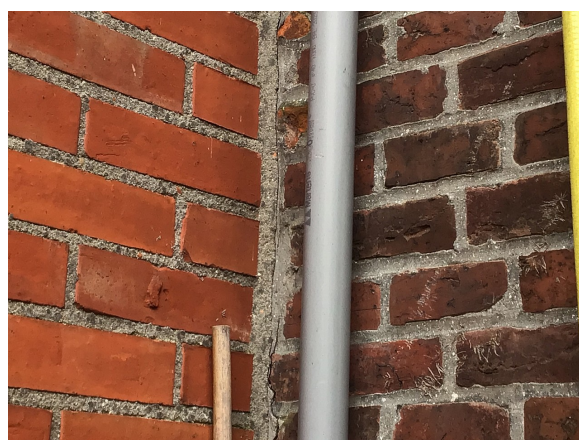
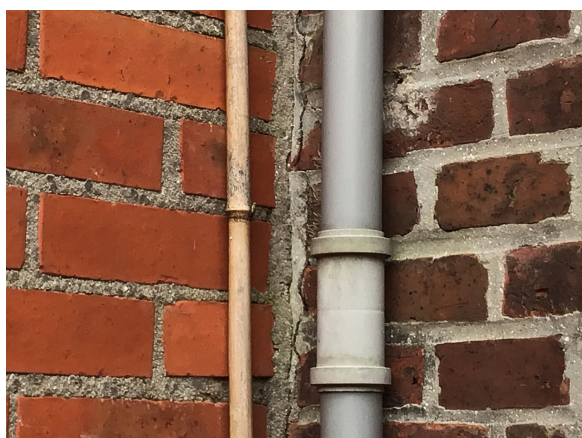
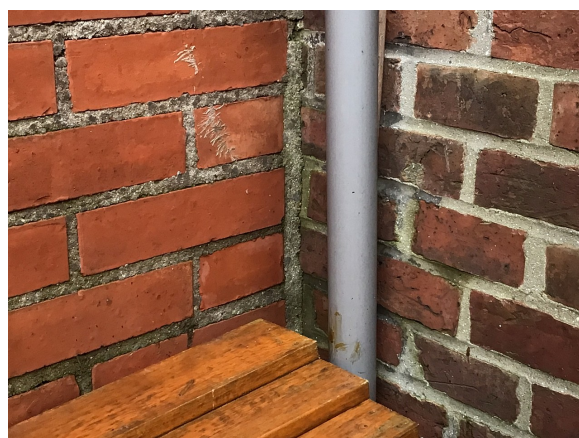
Schade 6

Locatie	Buitenkant gebouw
Bouwdeel	Gevel 3
Materiaal:	Metselwerk
Afwerking:	Standaard voegwerk
Datum ontstaan schade	Onbekend

Soort schade	Scheur
Schadeomschrijving	Er is een enkelvoudige, verticale en grillige scheur zichtbaar die begint in het oppervlak en eindigt in het oppervlak. De scheur heeft een breedte tussen de 1 mm en 3 mm en een totale lengte van 2,2 m1.

Is de schade veroorzaakt en/of verergerd door mijnbouw?	Ja
Toelichting:	
Gelet op de aard en de omvang van de schade, en de ter plaatse opgetreden trillingssnelheden, is het mogelijk dat de schade is ontstaan of verergerd door de trillingen als gevolg van aardbevingen. Het bewijsvermoeden is niet weerlegd. Meer uitleg vindt u in paragraaf 2.1 en hoofdstuk 4 van dit adviesrapport.

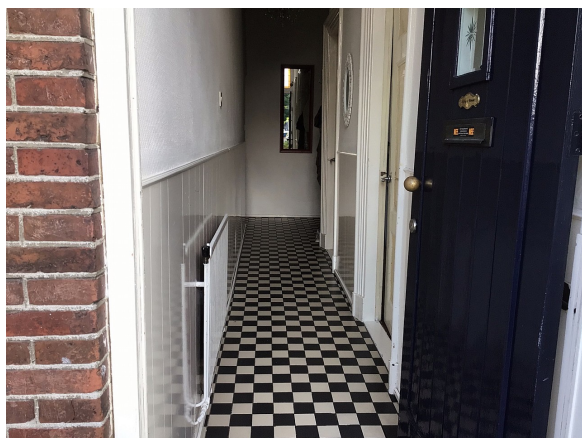
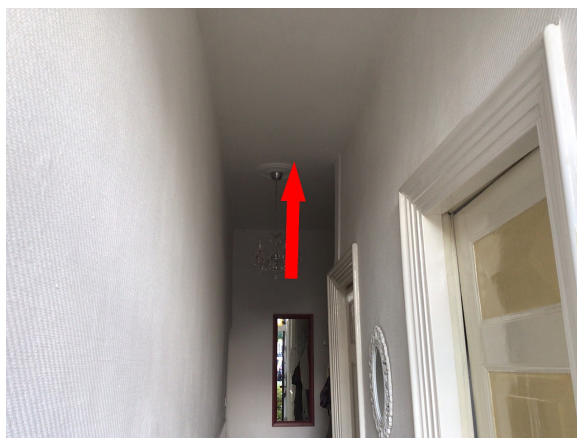
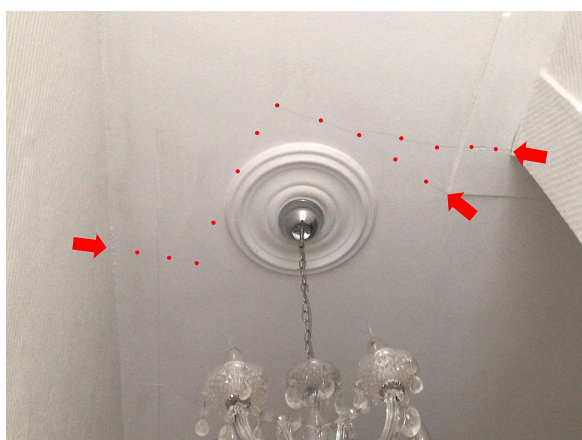
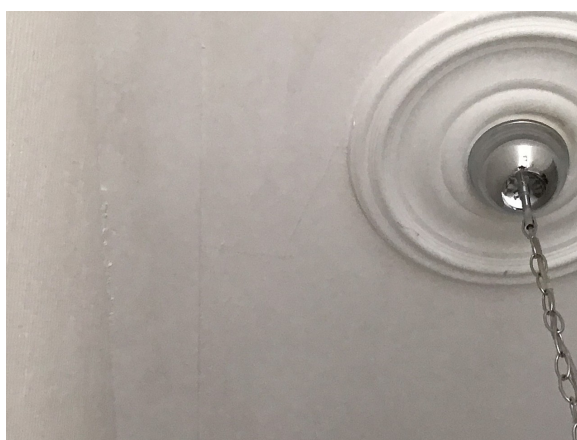
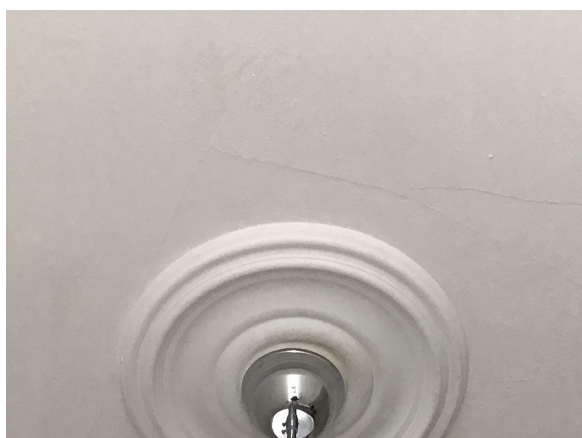
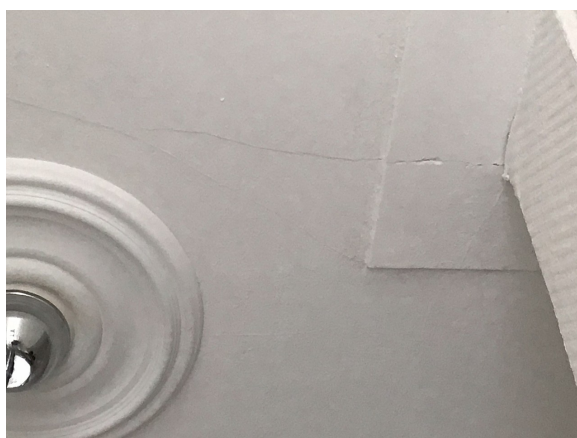
Schade 7

Locatie	Binnenkant gebouw
Bouwlaag	Bouwlaag 0
Vertrek	Hal (Vertreknummer: 1)
Schadelocatie:	Plafond
Materiaal:	Regelwerk met beplating
Afwerking:	Sauswerk, Stucwerk
Datum ontstaan schade	Onbekend

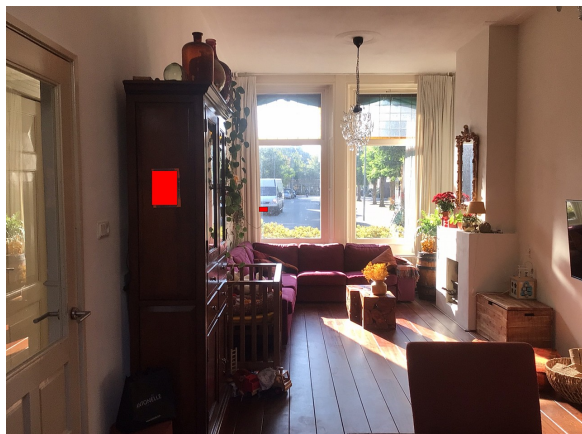
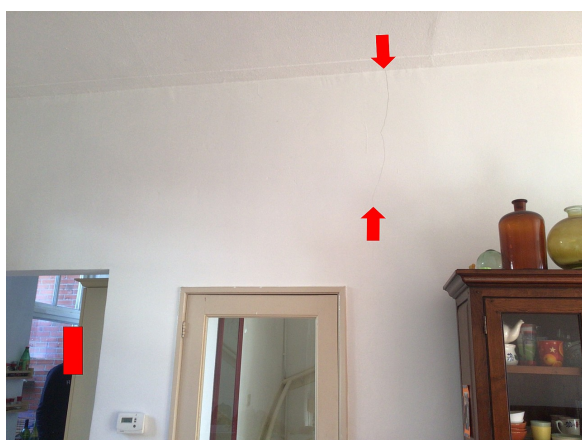
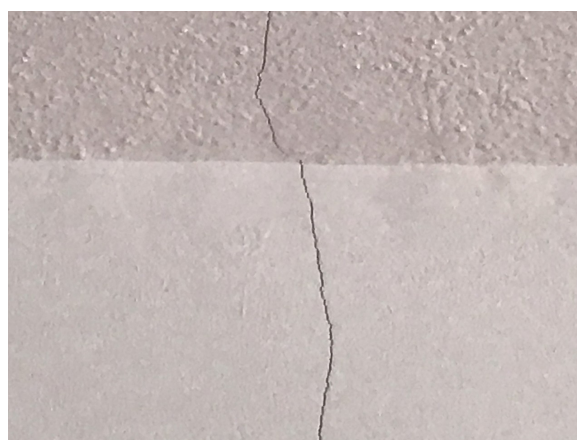
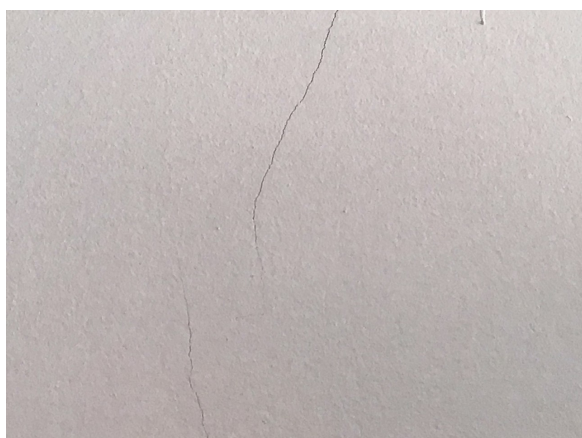
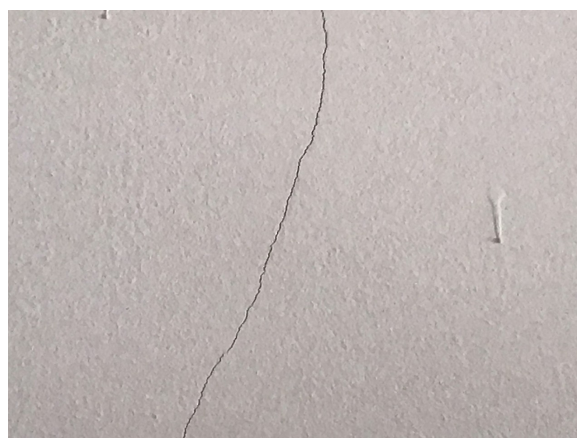
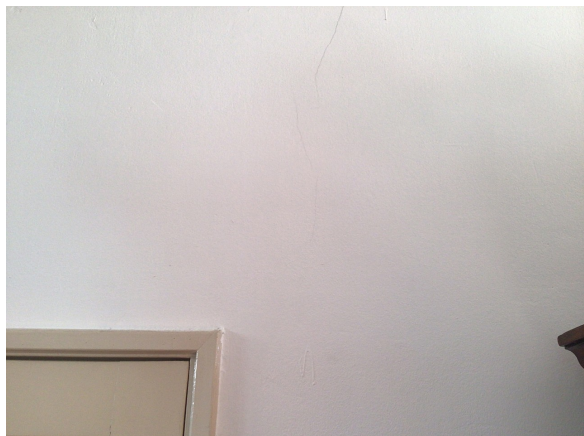
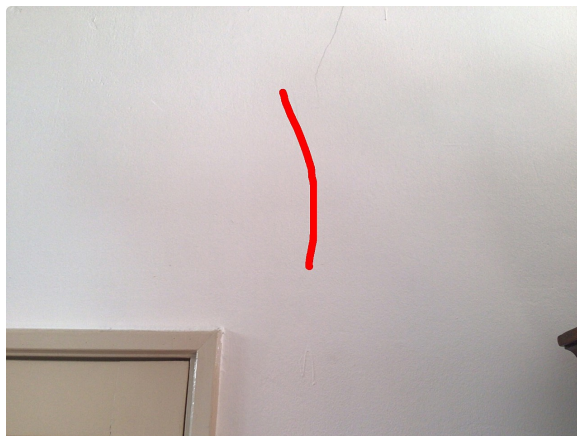
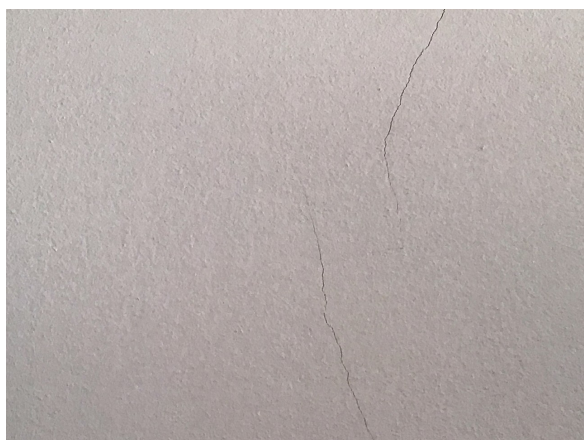
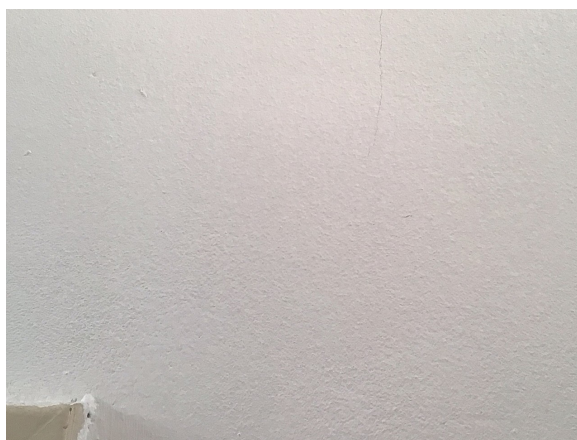
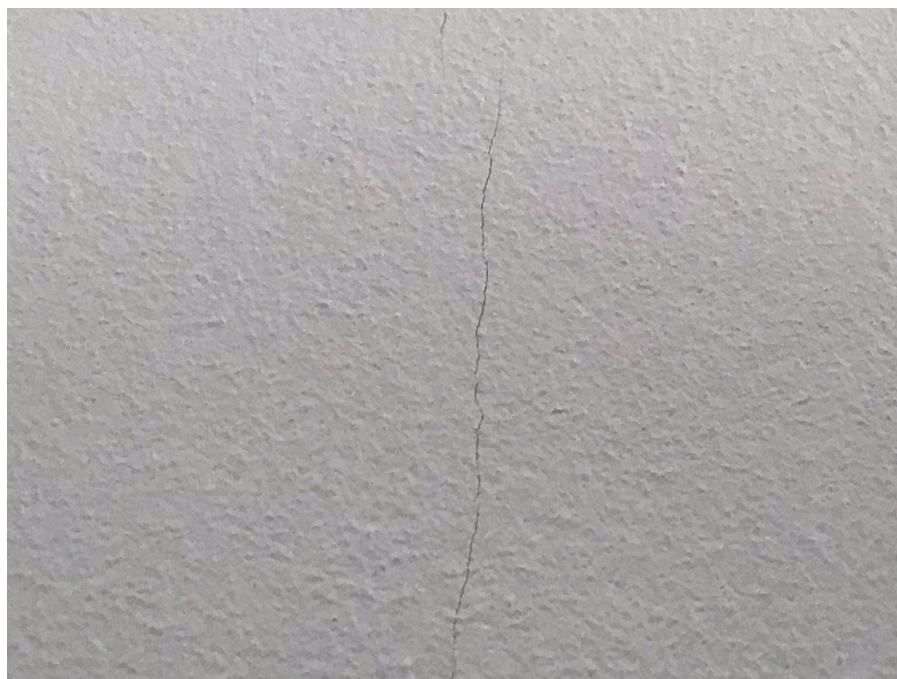
Schade 9

Is de schade eerder behandeld	Ja
Dossiernummer	AS19513466
Schadenummer	18
Paginnummer	31+32
Is de schade na de vorige melding(en) hersteld?	Nee
Wat is de status van de schade t.o.v. de vorige melding(en)?	Identiek, er is geen verschil waarneembaar
Omschrijving	Het gaat om schade waarover de TCMG of het IMG eerder een besluit heeft genomen. De schade is niet verergerd ten opzichte van hoe de schade was ten tijde van de vorige opname. Dat betekent dat wordt uitgegaan van het besluit dat destijds over de schade is genomen en dat deze schade in het kader van deze nieuwe aanvraag om schadevergoeding niet opnieuw zal worden beoordeeld.
