NOTITIE

Opdrachtgever: VvE Jacob van Lennepkade 259

Rapport: 1661.R1

Datum: 13-3-2026

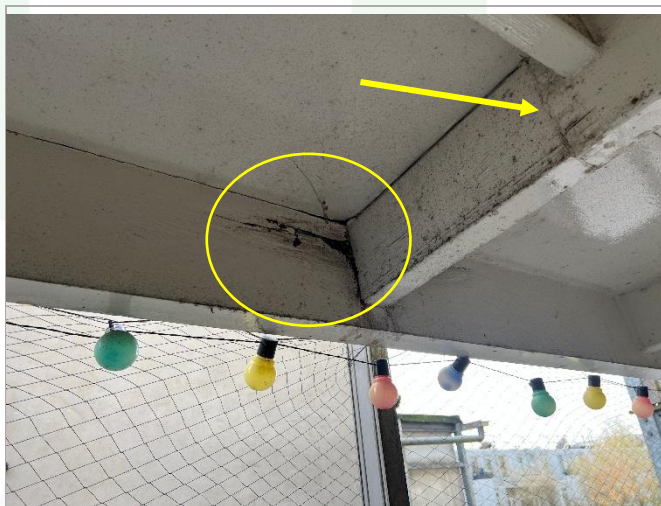
Foto 2:
Appartement 259-3.
Houtrotschade in de langsligger buitenzijde en
eerder uitgevoerde herstelwerkzaamheden aan
dwarsligger.

Er zijn in het verleden al eerder herstelwerkzaamheden uitgevoerd (zie foto 2 en 6) en de wijze van herstel is niet zoals een schuine lasverbinding gemaakt hoort te zijn.

Wij adviseren een 100% inventarisatie uit te voeren naar de hoeveelheid en de omvang van de houtrotschades. Zodat een goed hersteladvies opgesteld kan worden rekening houdend met de juiste hersteltechnieken en toepassing van duurzame houtsoorten. Wij kunnen deze werkzaamheden uitvoeren en hiervoor een aanvullende aanbieding maken.

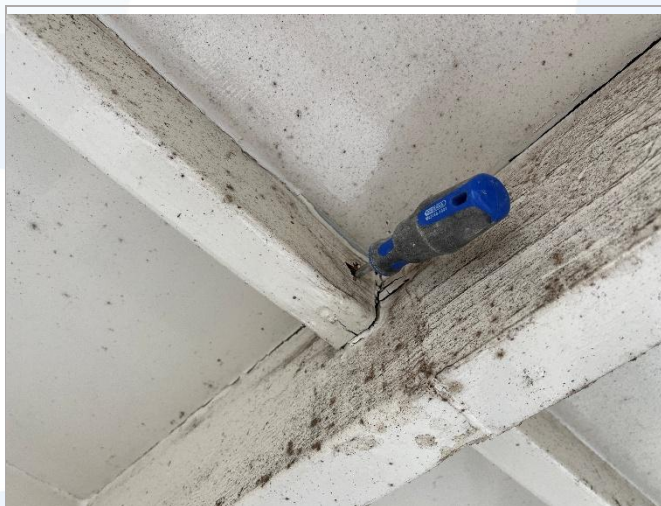
Foto 3:
Appartement 259-3.
Houtrotschade in dwarsliggers.

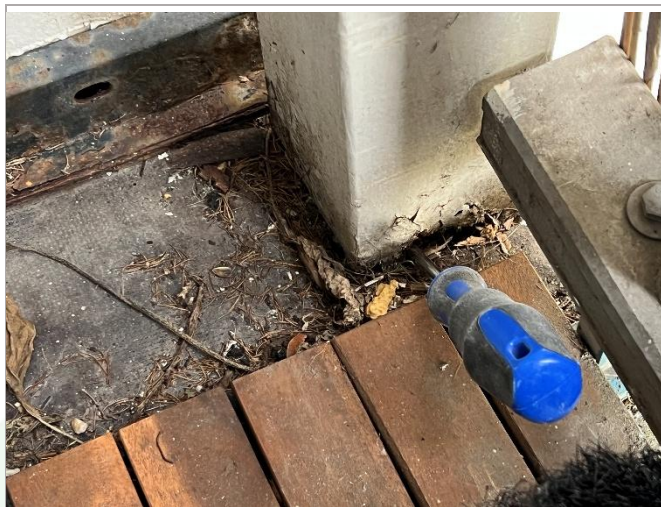
Foto 4:
Appartement 259-3.
Houtrotschade in linker kolom t.h.v. vloer.

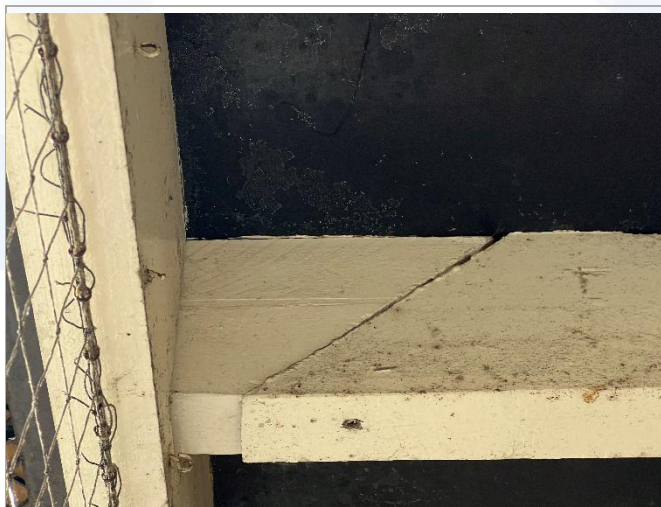
Foto 6:
Appartement 259-2.
Eerder uitgevoerde herstelwerkzaamheden aan
dwarsligger.

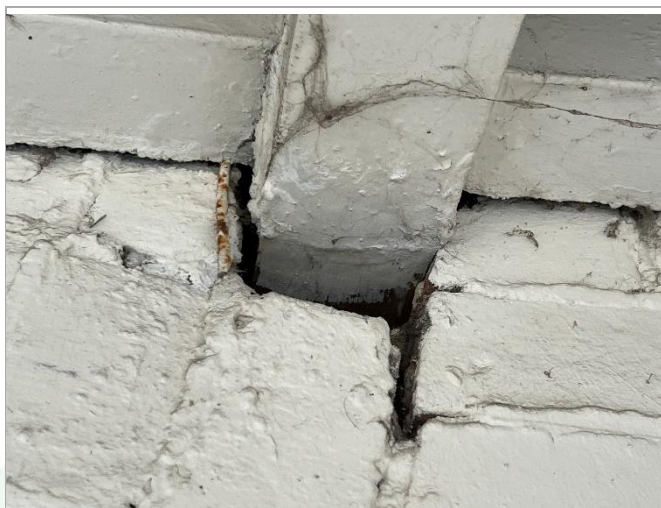
Foto 7:
Algemeen:
Detail aansluiting dwarsligger met de gevel.
Zichtbaar is dat het hout in de constructie
onbehandeld is. Visueel ziet dit er goed uit.

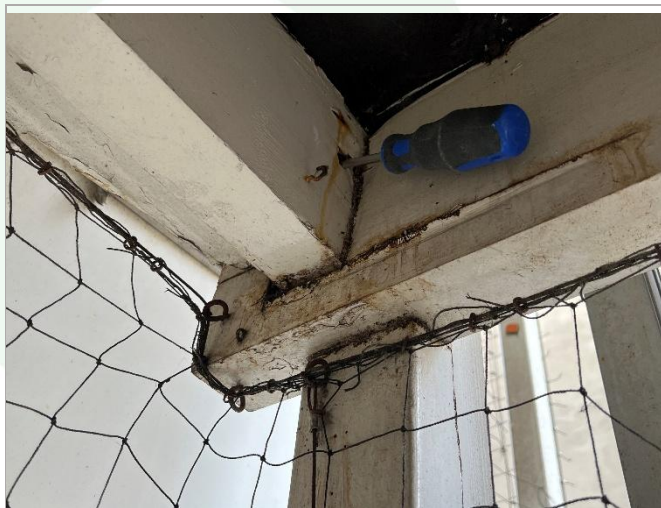
Foto 8:
Appartement 259-2.
Houtrotschade in dwarsligger (uiteinde met
langsligger buitenzijde).

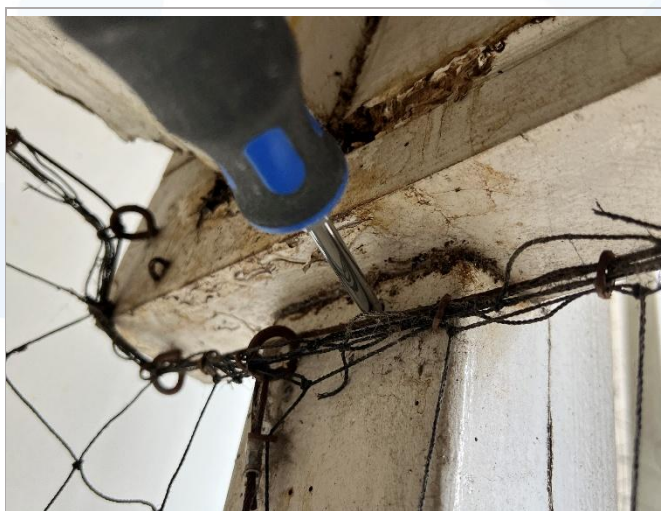
Foto 9:
Appartement 259-2.
Houtrotschade in kolom links onder langsligger
buitenzijde.

Er zijn twee balkons (259-2 en 259-3) visueel geïnspecteerd (de appartementen 259-1 en 259-4 waren niet beschikbaar voor inspectie). Bij beide balkons is houtrotschade aangetroffen in de houten balkonconstructie. Daarnaast is vanaf het balkon van 259-2 houtrot aangetroffen onder de vloer in de linkerhoek waar de houten kolom en langsligger samen komen van het balkon van 259-1. De linker kolom van 259-2 staat los.

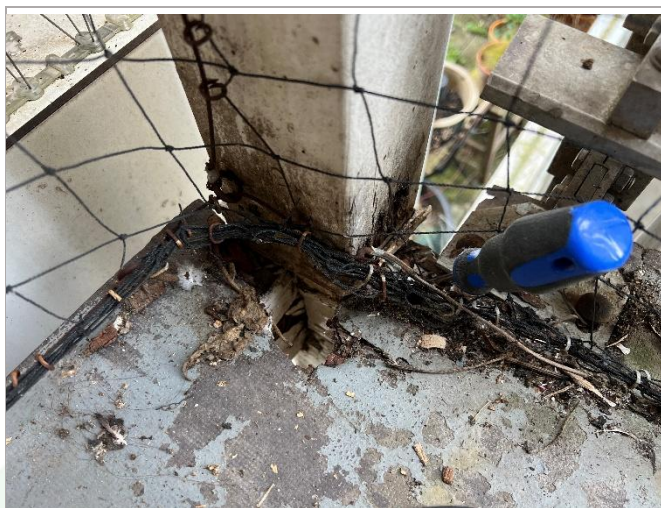
Foto 10:
Appartement 259-2 / 259-1.
Houtrotschade in vloer en bovenzijde langsligger
onderliggende appartement.

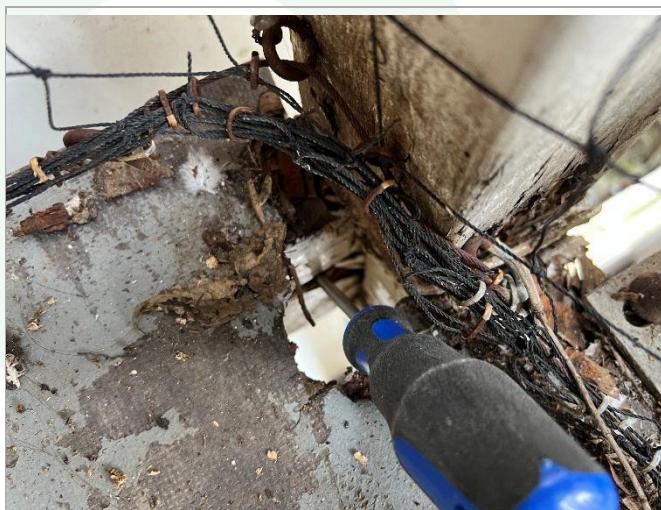
Foto 11:
Appartement 259-2 / 259-1.
Houtrotschade in vloer en in dwarsligger
onderliggende appartement.
