# MEERJAREN ONDERHOUDSPANNING

AWK 2023-04-14  
VvE Bonairestraat 71 - 87  
Amsterdam

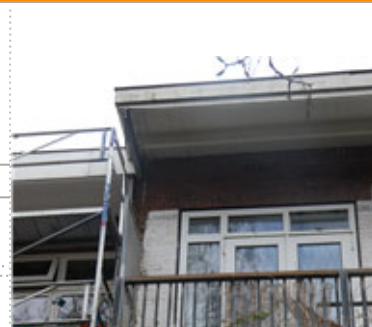
**2716 Boeiboord hout**

B4SM01 Scheuren, deformatie

Ernst	Intensiteit	Omvang	Conditie	Risico/prioriteit
Serius	2	5	4

De houten boeien aan de achterzijde bladderen af, er zijn scheuren, scheefstand en openstaande verbindingen geconstateerd.  
De boeidelen van de hoofdbouw achter waren ten tijde van de opname niet van dicht bij te inspecteren.  
De verwachting is dat de boeidelen na groot onderhoud middels vervangend schilderwerk nog wel een tijd mee kunnen. Hierbij wel rekening houden met hout herstelwerkzaamheden.

Advies: boeidelen van de achterzijde vervangen voor een onderhoudsarm product (bv volkernplaat/unipanel)

Op de langere termijn bespaart dit onderhoudskosten. Gezien de kozijnen in de achtergevel reeds uitgevoerd zijn in kunststof, is dan de gehele achtergevel onderhoudsarm en is schilderwerk m.b.v. steigers ed niet meer nodig.

Vervanging van de boeidelen van de hoofdbouw is opgenomen. Naar wens kunnen ook gelijktijdig de boeidelen van de dakopbouw vervangen worden.

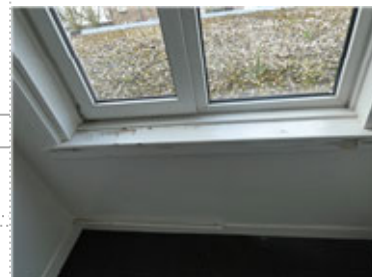
**4622 Binnenschilderwerk hout dekkend**  
**Tag**

B11EM05 Afbladderend

Het binnenschilderwerk op een vensterbank in de achtergevel van de dakopbouw bladdert af.  
Vermoedelijk veroorzaakt door het lang open staan van het raam bij regen i.c.m. een slechte opbouw van de verflagen.

Advies: i.c.m. het buitenschilderwerk van de boeien, het schilderwerk op de vensterbank vervangen.

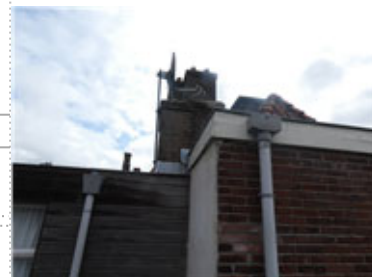
**4631 Buitenschilderwerk kozijn, raam en boei hout dekkend**

B11GA04 Craquelévorming afbladdering

De staat van het algemene schilderwerk in de voorgevel is goed. De houten boeien aan de achterzijde bladderen af, vermoedelijk zijn hier ook enkele beschadigingen aan het hout. Gebrek aan onderhoud heeft dus al geleid tot schade. Onderhoudscyclus is opgenomen in het MJOP.

Advies: de houten delen in achtergevel herstellen middels groot schilderwerk. Er is een post opgenomen voor vervangend schilderwerk voor de boei van de dakopbouw. Als voor vervanging wordt gekozen kan deze post vervallen.

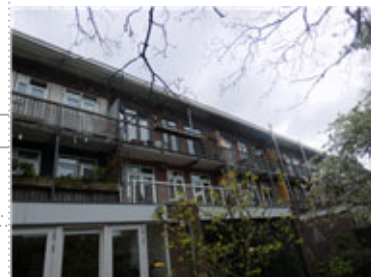
**5124 Rookgasafvoerkanalen buiten**

B2GA01 Onjuiste aansluitingen

Aan de achterzijde van het pand zijn veel individuele rookgasafvoeren zichtbaar. De afvoeren lopen niet geheel door tot boven het dak, hierdoor treden gebreken (vuil door verbrandingslucht) op aan balkons en kozijnen.

Advies: collectieve kanalen aanbrengen die volledig doorlopen tot boven het dak. Let wel op dat het collectieve kanaal periodiek wordt gereinigd. Kosten zijn niet begroot.

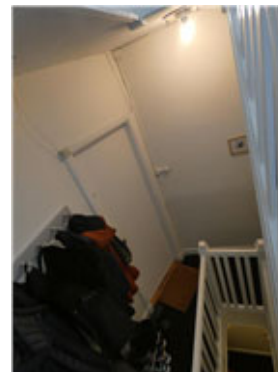
**6311 Elektra armaturen binnen**

E7EM03 Ontbrekende onderdelen

In de trappenhuizen zijn op elke verdieping verlichtingsarmaturen aanwezig. Aan de armaturen zijn op enkele plekken ontbrekende delen geconstateerd (bol of afdekkap ontbreekt). Tevens is de lichtbron meestal een gloeilamp.

Advies: armaturen vervangen voor led-armaturen met sensor. Dit heeft een lager verbruik en een langere levensduur tot gevolg.

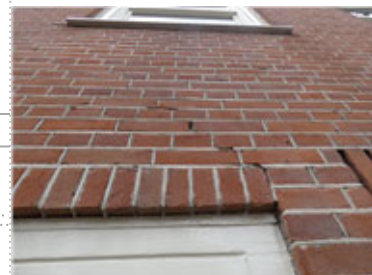
**4111 Gevelafwerking voegwerk**

Het knip-voegwerk aan de voorgevel en het platvol voegwerk in de achterzijde erodeerd licht. De kenmerkende knipvoeg slijt en verweert en brokkeld af. De functionaliteit van de voeg komt hiermee niet in gevaar. De verslechtering is meer esthetische van aard.

Advies: er is een periodieke stelpost opgenomen voor het vervangen van circa 10% van het voegwerk (totaal. 677m2). In de stelpost is ook opgenomen om scheurvormingen te herstellen. Scheurvorming ten alle tijde blijven monitoren.

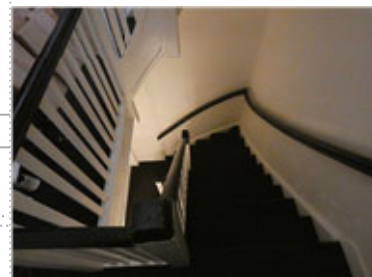
**4211 Wandafwerking stucwerk**

B8SM04 Beschadiging, scheuren niet constructief

In de binnenwandafwerking zijn diverse haar- en krimpscheuren geconstateerd. Dit komt door werking in de woningen tussen materiaalovergangen. De scheurvorming leidt niet tot bouwkundige gebreken. Eventueel kan scheurvorming esthetisch worden hersteld door middel van een grote schilderbeurt. Ter plaatse van de scheurvorming wanden inplakken met wapeningsgaas of voorzien van glasvliesbehang verkleint de kans op nieuwe scheurvorming.

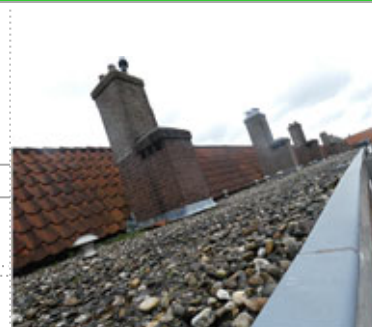
### 4320 Loodwerk

Op het pand zijn de volgende loodstroken geconstateerd:

- achtergevel in opgaand werk ter plaatse van dakopbouw;
- in opgaande schoorstenen dak (9x);
- voorgevel in opgaand werk ter plaatse van balkon.

Aan de loodslabbe zijn geen gebreken geconstateerd. Het lood is voldoende gedilateerd en sluit naar behoren af.

Advies: loodstroken vervangen bij einde levensduur of ten tijde van gevel/dak werkzaamheden.

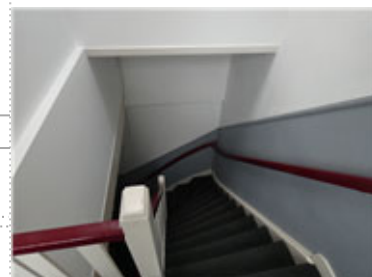
### 4410 Trap- en bordesbekleding tapijt

B9GA02 Beschadigingen

De trap- en bordesafwerking is bekleed met tapijt. Naar wens de bekleding vervangen. Er is een stelpost opgenomen in het MJOP.

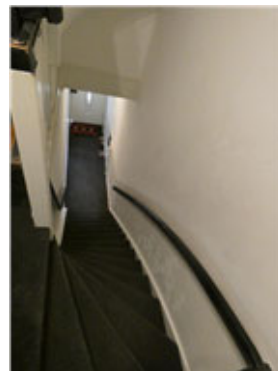
### 4622 Binnenschilderwerk algemeen

B11GA02 Beschadigingen

In de trappenhuizen zijn op de binnenwanden en en houten delen enkele kleine beschadigingen en bevuilde plekken geconstateerd. Er is een periodieke onderhoudspost opgenomen voor herstel van saus- en schilderwerk aan de binnenzijde per trappenhuis.

Advies: gelijktijdig uitvoeren met algemeen herstel binnenwerk.

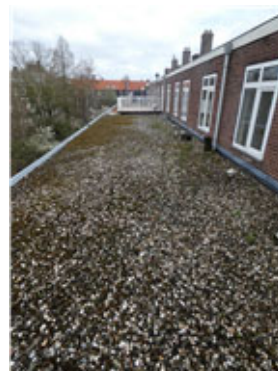
### 4711 Dakbedekking bitumen

B6SM04 Mos en algen aangroei en vuil

Aan de dakbedekking zijn geen directe gebreken geconstateerd  
De zinken dakrand afwerkingen zijn in goede staat  
Er is mos en planten aangroei in het grind geconstateerd. Door intrekken van vocht kan er door weersinvloeden als vorst schade aan de dakbedekking ontstaan. De randstroken van het hoofddak zijn recentelijk overlaagd.

Advies: Dakbedekking /grind reinigen. Kosten zijn opgenomen in de reguliere cyclus.  
Randstroken slijten eerder onder invloed van UV instraling.

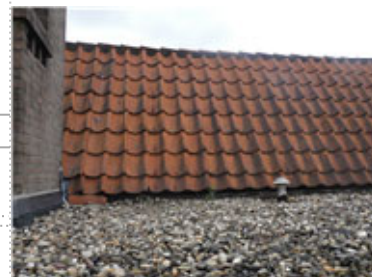
**4712 Dakpan keramisch**

B6GA01 Aangroei mos, algen, verwerking

Aan de keramische pannen zijn geen gebreken geconstateerd. De pannen liggen goed aan (recht). De nokvorsten zijn goed bevestigd en voldoende ondersabelt. Met name aan de voorzijde is vuil aanhechting geconstateerd.

Advies: pannen blijven monitoren. Bij verergering van aanhechting van vuil en algenaangroei kunnen pannen eventueel gereinigd worden. Er is een post opgenomen over 10 jaar voor incidenteel herstel/onderhoud aan het pannendak.

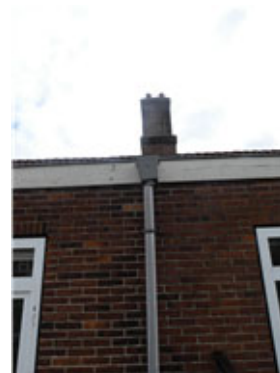
**5211 Hemelwaterafvoer pvc/zink**

Aan de achterzijde van het pand zijn pvc hemelwaterafvoeren aanwezig. De pvc delen ogen wat broos, aan de bevestigingsbeugels is corrosie geconstateerd, enkele vergaarbakken hangen scheef of los van de hemelwaterafvoer er onder.  
Aan de voorzijde onder een luifel, lijken afvoeren niet deugdelijk aan elkaar verbonden, vermoedelijk ook leksporen.

Advies: vervangen bij einde levensduur. Gelijktijdig de balkondoorroeren vervangen. De afvoeren en vergaarbakken aan de dakopbouw als eerste vervangen. (veel weers invloeden)

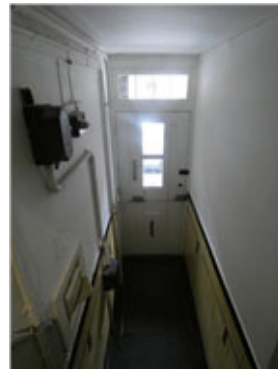
### 6111 Groepenkast

Ter plaatse van de entree is een algemene groepenkast aanwezig, de groepenkast is niet voorzien van een meterkast.  
Renovatie elektra algemene ruimten is in het MJOP opgenomen.

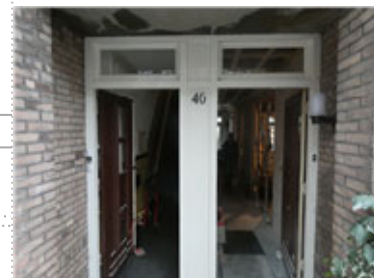
### 6411 Deurbelinstallatie

Deurbelinstallaties zijn verouderd maar functioneren naar behoren.

Advies: deurbelinstallatie vervangen bij einde levensduur.

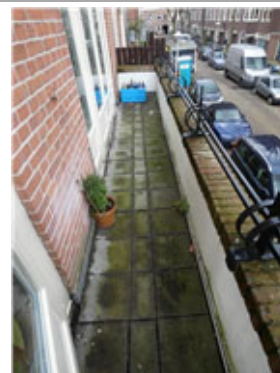
### 2110 Gevelconstructie metselwerk

B2SB01 Aantasting afwerklaag

De borstwering van de balkons aan de voorzijde is aangetast door algen aangroei en er zijn lekstrepen geconstateerd. Ook op de tegels op het balkon is algen aangroei te zien. Dit kan gevaarlijke situaties tot gevolg hebben.

Advies: gevel en balkons reinigen. Er is een post opgenomen.

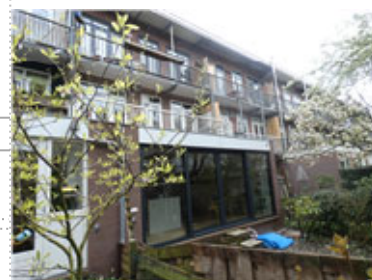
**3120 Kozijn buiten kunststof**  
**Tag**

B7EW01 Afdichting, manco

De rubbers in de kunststofkozijnen raken na verloop van tijd hun elasticiteit kwijt. Rubbers verstenen en verharden dan. Waardoor de afdichting/ aansluitingen minder worden, er openstaande verbindingen kunnen ontstaan. Wat kan leiden tot lekkages.

Er is een post opgenomen voor vervanging van de rubbers.
