Asbestinventarisatetest

Reggerstraat 51, 3770 Riemst

Niet-asbestveilig

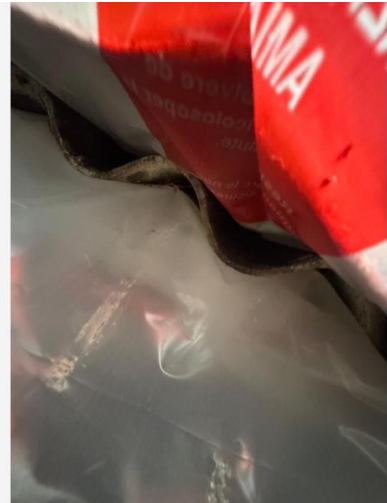
Het asbestmateriaal valt onder de mijlpaal van 2040.

Beschrijving	Golfplaten
Type afvalstof	Betreft stock-voorraad of gedemonteerde asbestmaterialen
Aanwezige resten	De toepassing zelf
Omgeving	Binnen
Primaire drager	Vloer
Asbestmaterialen	<ul style="list-style-type: none">Dak- en gevelbekleding - Golfplaat
Bindmiddel van asbestmateriaal	Cement
Gebondenheid op basis van bindmiddel	Hecht
Hoeveelheid (gewicht - aantal)	<ul style="list-style-type: none">50,00 kg - 1 stuk
Totaal gewicht	50,00 kg
Eenvoudig bereikbaar	Ja
Identificatiemethode	De asbestdeskundige gebruikt een bestaande laboanalyse als bewijsdocument met bevestiging door vaststelling en expertise.
Opmerking	Platen zitten reeds ingepakt in asbestzakken; nog weg te brengen naar containerpark

- Verwijder het asbestafval.

- Eenvoudige handelingen: mag via doe-het-zelf of door werknemer(s) met opleidingsattest eenvoudige handelingen aadpleeg de actuele wetgeving op de website van OVAM. Onder strikte voorwaarden kan het eventueel toegestaan zijn om deze toepassing zelf te verwijderen. Bij twijfel wordt echter sterk aangeraden om een erkende asbestverwijderaar te raadplegen. Zorg er bovendien voor dat u zich goed informeert via de websites van OVAM en andere officiële bronnen over de persoonlijke beschermingsmaatregelen die nodig zijn en de richtlijnen voor het veilig verwijderen van asbest.

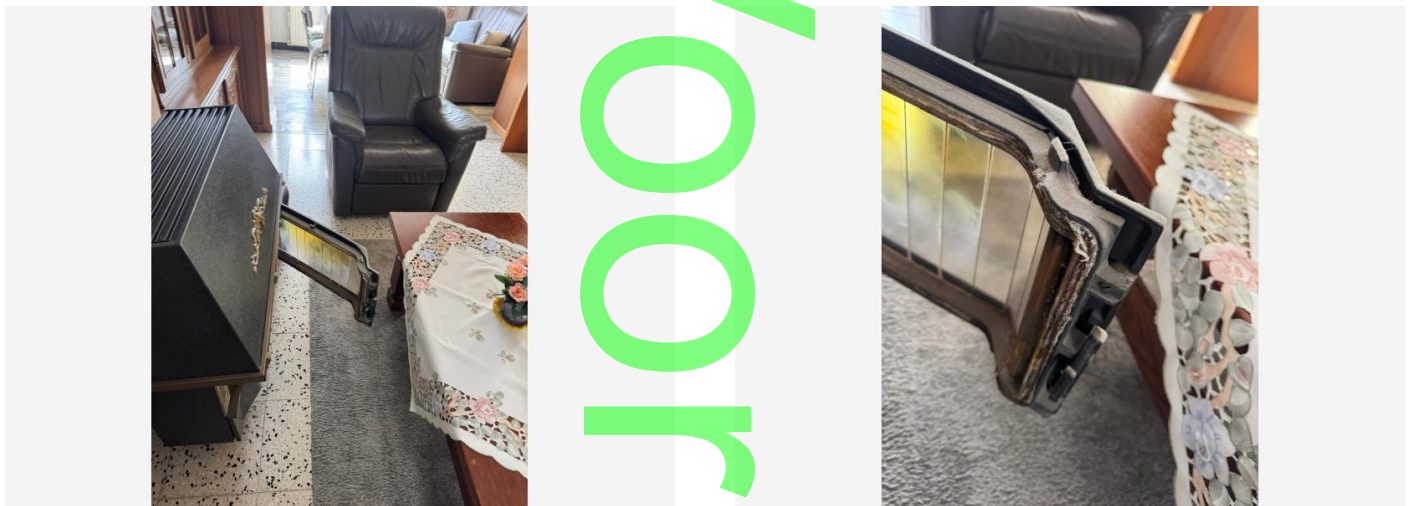
Dit betreft een niet-hechtgebonden toepassing. Deze toepassing wordt niet aanvaard op het recyclagepark.

Eindbeoordeling materiaalrisico	Hoog materiaalrisico en/of hoge kans op vezelvrijgave
---------------------------------	---

Gebondenheid	Categorie 3: niet-hechtgebonden met weinig of geen matrix
Asbestsoort (vezeltype)	Alleen chrysotiel aanwezig
Asbestconcentratie	Hoog ($\geq 50\%$)
Afschermingsgraad van het gehele materiaal	Geheel of deels vrij aan binnenluchtstromen
Toestand van het materiaal	Matig beschadigd, matig verweerd

Beschrijving	Kachelkoord 3 - middelste ruimte GLV
Omgeving	Binnen
Primaire drager	Ruimteverwarming
Asbestmateriaal	Koord, lint, band, strip
Bindmiddel van asbestmateriaal	Weinig of geen bindmiddel (textiel, bevolking, ...)
Gebondenheid op basis van bindmiddel	Niet-hechtgebonden
Hoeveelheid (lengte - omtrek - aantal)	<ul style="list-style-type: none">• 2,00 m - 2,00 cm - 1 stuk
Totale oppervlakte	0,04 m ²
Eenvoudig bereikbaar	Ja
Bevestigingswijze	<ul style="list-style-type: none">• Geklemd• Verlijmd, ingegoten, versmeerd
Identificatiemethode	Een monstername door de asbestdeskundige met laboanalyse door een asbestlabo.
Destructieve handeling voor identificatie	Nee
Opmerking	De hoeveelheid is een zo nauwkeurig mogelijke opmeting, waar evenwel kleine afwijkingen op mogelijk zijn.

- Verwijder dit asbestmateriaal zo snel mogelijk. Volg de toestand goed op.

- Eenvoudige handelingen: enkel door erkend asbestverwijderaar
Deze toepassing kan enkel door een erkende asbestverwijderaar verwijderd worden omdat er hier automatisch een verhoogd risico op vrijgave van asbestvezels (max. concentratie 0,01 vezels/cm³ - CODEX - Art. VI.3-54) ontstaat. (Bron: VLAREM II: 6.4.0.1 par1, par2 en par3). Een erkend asbestverwijderaar moet ingeschakeld worden voor deze toepassingen die niet (kunnen) worden verwijderd door de couveuzemethode, door hermetische zone of door de materialen beschreven in Vlarem II, art. 6.4.0.1 par2. (Bron: Leidraad bij het Inspectieprotocol)

Om die reden is het aan te bevelen om de koord te laten verwijderen door een erkend asbestverwijderaar.

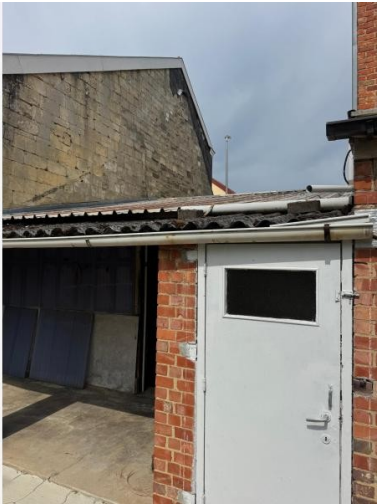
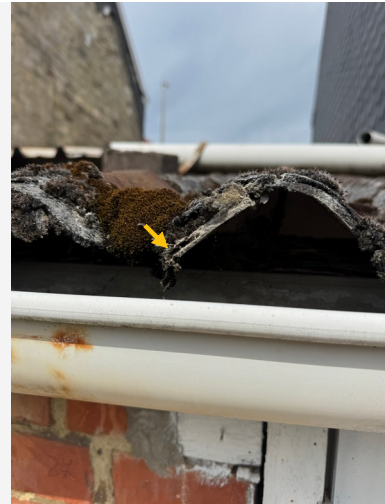
Beschrijving	Daken in golfplaten (cement)
Omgeving	Buiten
Primaire drager	Schuin dak
Asbestmateriaal	Dak- en gevelbekleding - Golfplaat
Bindmiddel van asbestmateriaal	Cement
Gebondenheid op basis van bindmiddel	Hecht
Hoeveelheid (oppervlakte - aantal)	<ul style="list-style-type: none">• 30,00 m² - 1 stuk
Totale oppervlakte	30,00 m ²
Eenvoudig bereikbaar	Ja
Bevestigingswijze	<ul style="list-style-type: none">• Geklemd• Geschroefd
Identificatiemethode	Een monstername door de asbestdeskundige met laboanalyse door een asbestlabo.
Destructieve handeling voor identificatie	Nee
Opmerking	Betreft dezelfde golfplaten (met zelfde toestand) op alle aangeduide daken; De hoeveelheid is een zo nauwkeurig mogelijke opmeting, waar evenwel kleine afwijkingen op mogelijk zijn.

- Verwijder dit asbestmateriaal zo snel mogelijk. Volg de toestand goed op.
- Hemelwater dat afspoelt van asbestcement daken of gevels kan asbestdeeltjes bevatten. Gebruik het enkel voor gesloten circuits (bv. spoelen toiletten). Reinig na het vervangen van het dak of de gevel de dakgoten en regenwaterput of -ton om asbesthoudend sediment of slib te verwijderen

- Eenvoudige handelingen: mag via doe-het-zelf of door werknemer(s) met opleidingsattest eenvoudige handelingen
Deze toepassing mag door een aannemer die over een opleidingsattest eenvoudige handelingen beschikt of door een particulier (doe-het-zelf), verwijderd worden indien er geen verhoogd risico op vrijgave van asbestvezels (max. concentratie 0,01 vezels/cm³ - CODEX Art. VI.3-54) ontstaat en de toepassing voorafgaand wordt gefixeerd/bevochtigd. De individuele elementen moeten zonder machinale werktuigen (boormachine, slijpschijf, hogedrukreiniger, etc.) en zonder breken of gooien een voor een losgemaakt worden en dubbel en luchtdicht verpakt afgevoerd worden naar een erkend afvalpunt (recyclagepark). Daar moeten ze voorzichtig in de container voor asbestafval worden gelegd. Op het recyclagepark worden uitsluitend hechtgebonden asbestmaterialen aanvaard. Niet-hechtgebonden asbestmaterialen kunnen enkel bij een erkend asbestverwijderaar of asbestafvalverwerker worden aangeboden.

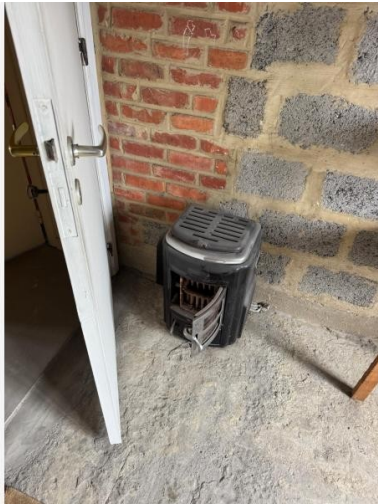
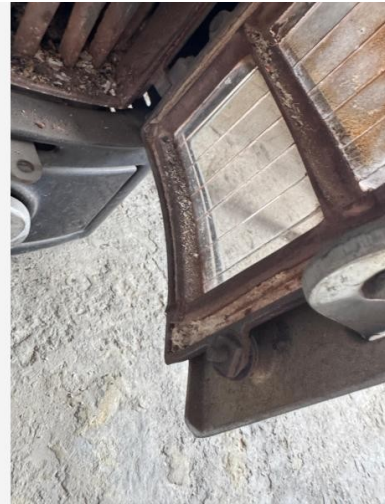
Beschrijving	Kachelkoord 1 - losse kachel
Omgeving	Binnen
Primaire drager	Ruimteverwarming
Asbestmateriaal	Koord, lint, band, strip
Bindmiddel van asbestmateriaal	Weinig of geen bindmiddel (textiel, bevolking, ...)
Gebondenheid op basis van bindmiddel	Niet-hechtgebonden
Hoeveelheid (lengte - omtrek - aantal)	<ul style="list-style-type: none">• 2,00 m - 2,00 cm - 1 stuk
Totale oppervlakte	0,04 m ²
Eenvoudig bereikbaar	Ja
Bevestigingswijze	<ul style="list-style-type: none">• Geklemd• Verlijmd, ingegoten, versmeerd
Identificatiemethode	Een monstername door de asbestdeskundige met laboanalyse door een asbestlabo.
Destructieve handeling voor identificatie	Nee
Opmerking	De hoeveelheid is een zo nauwkeurig mogelijke opmeting, waar evenwel kleine afwijkingen op mogelijk zijn.

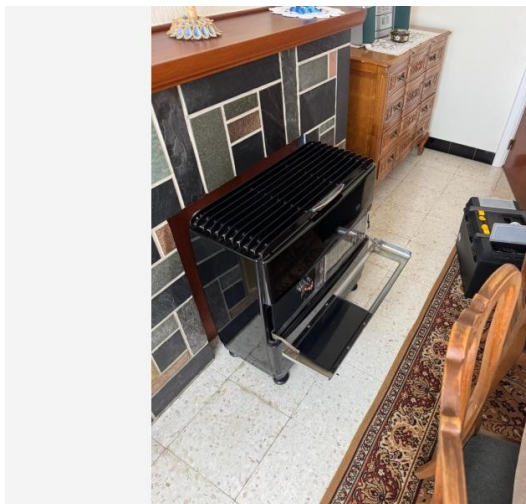
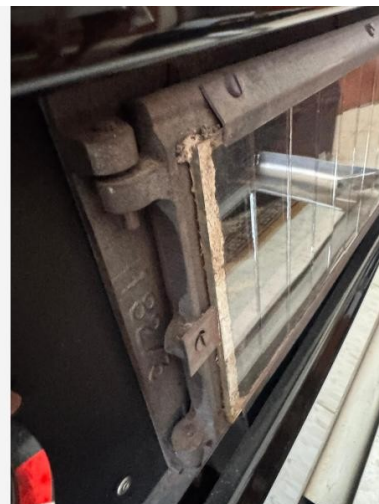
Beschrijving	Kachelkoord 2 - voorste ruimte GLV
Omgeving	Binnen
Primaire drager	Ruimteverwarming
Asbestmateriaal	Koord, lint, band, strip
Bindmiddel van asbestmateriaal	Weinig of geen bindmiddel (textiel, bevlakking, ...)
Gebondenheid op basis van bindmiddel	Niet-hechtgebonden
Hoeveelheid (lengte - omtrek - aantal)	<ul style="list-style-type: none">• 2,00 m - 2,00 cm - 1 stuk
Totale oppervlakte	0,04 m ²
Eenvoudig bereikbaar	Ja
Bevestigingswijze	<ul style="list-style-type: none">• Geklemd• Verlijmd, ingegoten, versmeerd
Identificatiemethode	Een monstername door de asbestdeskundige met laboanalyse door een asbestlabo.
Destructieve handeling voor identificatie	Nee
Opmerking	De hoeveelheid is een zo nauwkeurig mogelijke opmeting, waar evenwel kleine afwijkingen op mogelijk zijn.

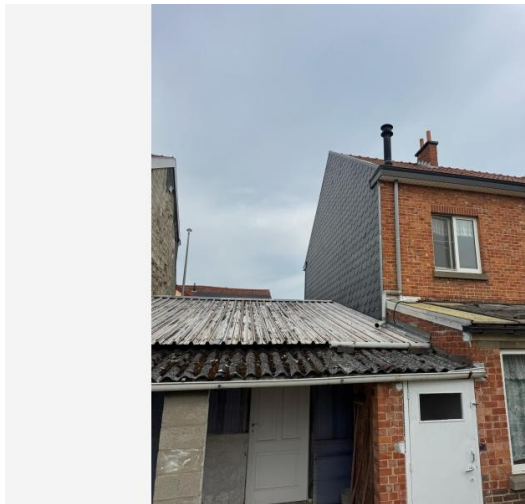
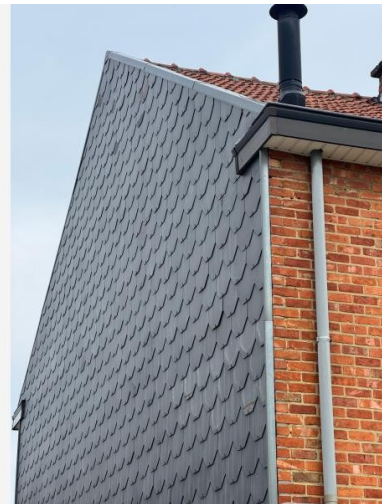
Beschrijving	Gevel met cementleien
Omgeving	Buiten
Primaire drager	Wand buitenschil
Asbestmateriaal	Dak- en gevelbekleding - Lei, shingle
Bindmiddel van asbestmateriaal	Cement
Gebondenheid op basis van bindmiddel	Hecht
Hoeveelheid (oppervlakte - aantal)	<ul style="list-style-type: none">• 80,00 m² - 1 stuk
Totale oppervlakte	80,00 m ²
Eenvoudig bereikbaar	Ja
Bevestigingswijze	<ul style="list-style-type: none">• Genageld, geniet
Identificatiemethode	<p>De asbestdeskundige beoordeelt het materiaal als asbestverdacht en dus asbesthoudend, en dit zonder monstername.</p> <p>Motivatie: Er is een onderzoeksbepierking die monstername verhindert; De ruimte of het materiaal bevindt zich hoger dan 3,5 meter vanaf een vaste ondergrond.</p>
Destructieve handeling voor identificatie	Nee
Opmerking	De hoeveelheid is een zo nauwkeurig mogelijke opmeting, waar evenwel kleine afwijkingen op mogelijk zijn.

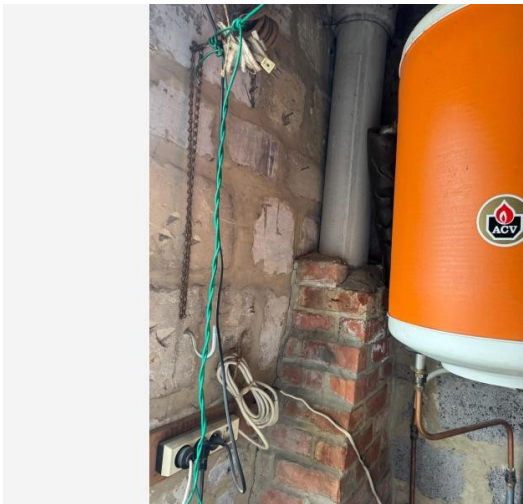
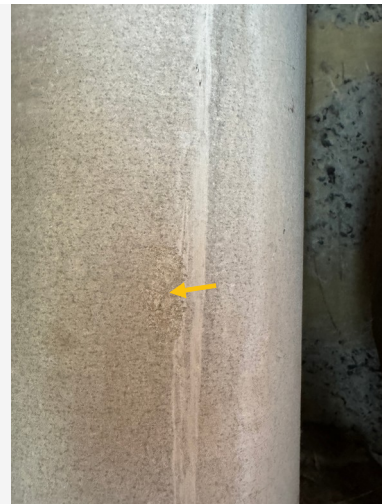
Beschrijving	Schouw
Omgeving	Buiten
Primaire drager	HVAC infrastructuur en uitrusting
Asbestmateriaal	Rookgaskanaal
Bindmiddel van asbestmateriaal	Cement
Gebondenheid op basis van bindmiddel	Hecht
Hoeveelheid (lengte - omtrek - dikte - aantal)	<ul style="list-style-type: none">• 1,00 m - 15,00 cm - 1,00 cm - 6 stuks
Totaal volume	0,009 m ³
Eenvoudig bereikbaar	Ja
Bevestigingswijze	<ul style="list-style-type: none">• Verlijmd, ingegoten, versmeerd
Identificatiemethode	<p>De asbestdeskundige beoordeelt het materiaal als asbestverdacht en dus asbesthoudend, en dit zonder monstername.</p> <p>Motivatie: Er is een onderzoeksbepanking die monstername verhindert; De ruimte of het materiaal bevindt zich hoger dan 3,5 meter vanaf een vaste ondergrond.</p>
Destructieve handeling voor identificatie	Nee
Opmerking	Hoewel de schoorsteenpijpen op het dak mogelijks grès zijn, werden deze omwille van de matte uitstraling alsnog als asbestverdacht opgenomen (cement); geen vaststelling van dichtbij mogelijk (onderzoeksbepanking); De hoeveelheid is een zo nauwkeurig mogelijke opmeting, waar evenwel kleine afwijkingen op mogelijk zijn.

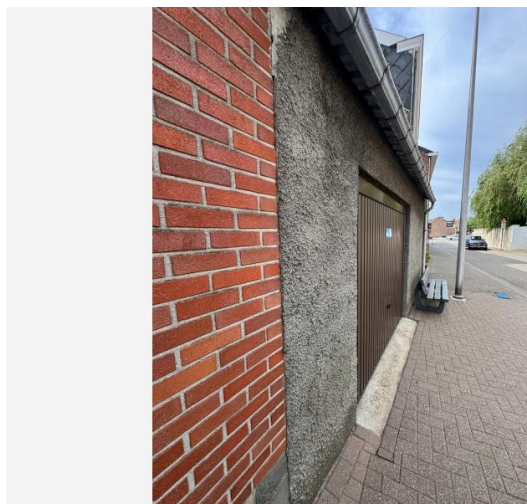
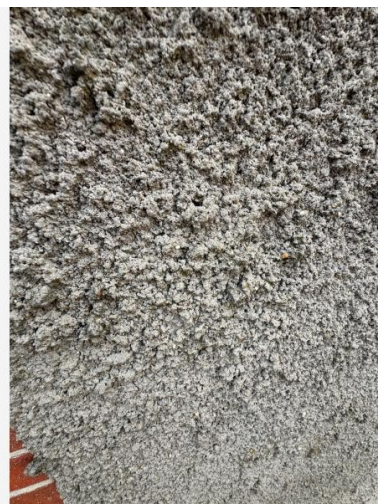
Fiche 17: Gevel garage met crepi

Beschrijving	Gevel garage met crepi
Omgeving	Buiten
Primaire drager	Wand buitenschil
Bindmiddel van materiaal	Cement
Gebondenheid op basis van bindmiddel	Hecht
Hoeveelheid (oppervlakte - aantal)	<ul style="list-style-type: none">12,00 m² - 1 stuk
Totale oppervlakte	12,00 m ²
Identificatiemethode	Een monstername door de asbestdeskundige met laboanalyse door een asbestlabo.
Destructieve handeling voor identificatie	Nee
Opmerking	De hoeveelheid is een zo nauwkeurig mogelijke opmeting, waar evenwel kleine afwijkingen op mogelijk zijn.

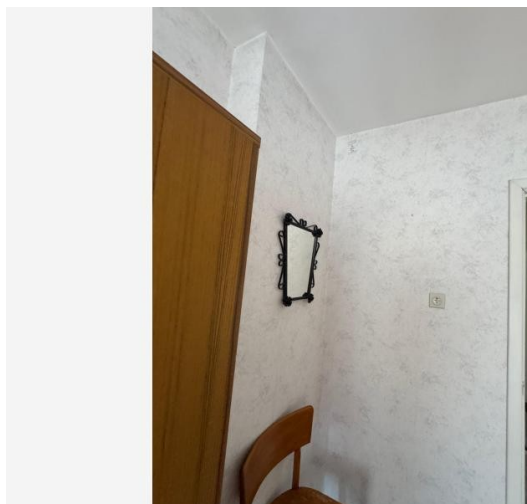
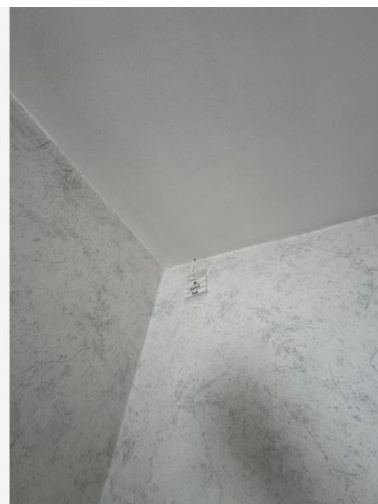
Beschrijving	Pleisterwerk plafond
Omgeving	Binnen
Primaire drager	Plafond
Bindmiddel van materiaal	Gips - kalk
Gebondenheid op basis van bindmiddel	Niet-hechtgebonden
Hoeveelheid (oppervlakte - dikte - aantal)	• 75,00 m ² - 1,00 cm - 1 stuk
Totaal volume	0,75 m ³
Identificatiemethode	Een monstername door de asbestdeskundige met laboanalyse door een asbestlabo.
Destructieve handeling voor identificatie	Nee
Opmerking	Geen stookruimte met pleisterwerk aanwezig; beperkt tot 3 monsters

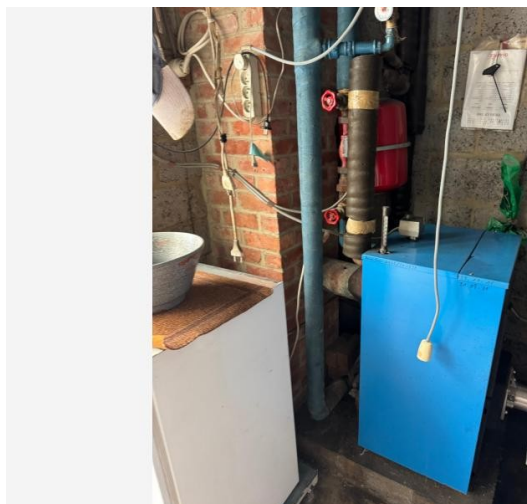
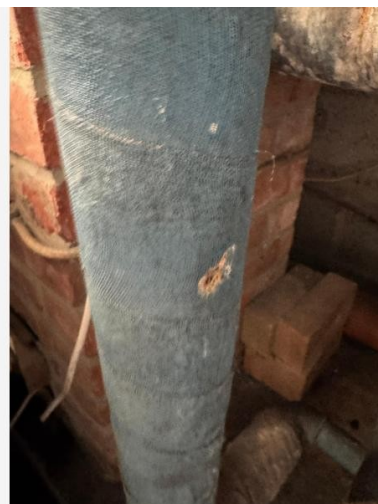
Beschrijving	Leidingisolatie in karton/papier
Omgeving	Binnen
Primaire drager	HVAC infrastructuur en uitrusting
Bindmiddel van materiaal	Karton - papier - viltachtig
Gebondenheid op basis van bindmiddel	Niet-hechtgebonden
Hoeveelheid (lengte - omtrek - dikte - aantal)	<ul style="list-style-type: none">• 20,00 m - 10,00 cm - 1,00 cm - 1 stuk
Totaal volume	0,02 m ³
Identificatiemethode	Een monstername door de asbestdeskundige met laboanalyse door een asbestlabo.
Destructieve handeling voor identificatie	Nee
Opmerking	De hoeveelheid is een zo nauwkeurig mogelijke opmeting, waar evenwel kleine afwijkingen op mogelijk zijn. Op een aantal plekken gekeken wat er in de omwikkeling van de leidingisolatie zat: overal papier/karton, geen gips vastgesteld, echter geen uitspraak over eventuele delen die wel nog gips zouden bevatten (zonder aanvullend onderzoek)

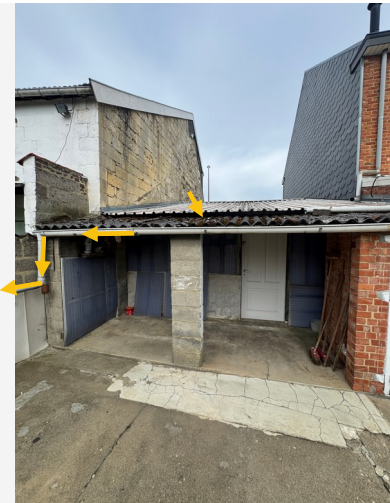
Beschrijving	Golfplaten garage
Bron van de asbestdeeltjes	Bron is nog aanwezig
Type	Afvloeizone hemelwaterafvoerkanaal
Afmetingen (lengte - breedte - diepte)	<ul style="list-style-type: none">• 0,50 m - 0,50 m - 0,30 m
Geraamd volume	0,075 m ³
Opmerking	Het hemelwater loopt via een regenpijp helemaal tot in de planten halverwege de tuin (op volle grond)

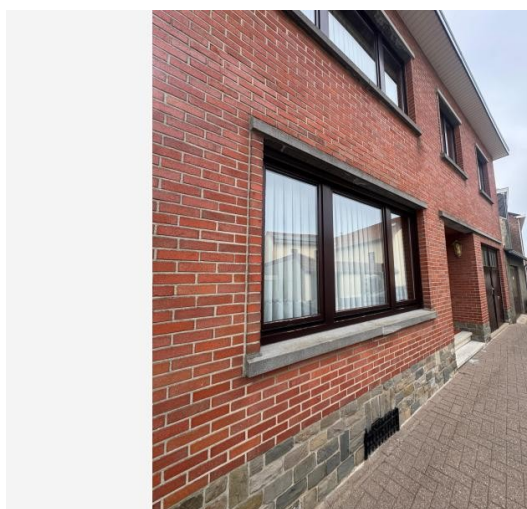
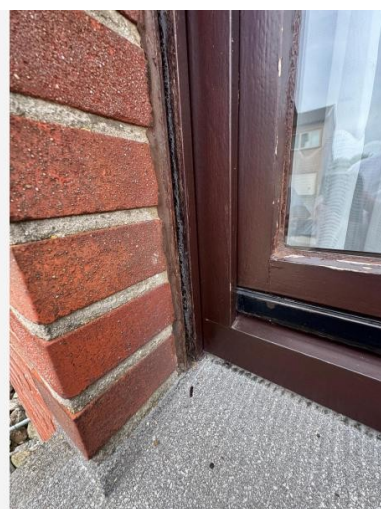
Beschrijving	Notitie	Terug te vinden op plannen
Fiche 25: Afdichtingsmateriaal aan schrijnwerk - woning	Zowel tussen frame en glas als tussen frame en gevel	Plan 1.2: Kelder -1 (muren) Plan 1.5: Gelijkvloers 0 (muren) Plan 1.9: Verdieping +1 (muren)

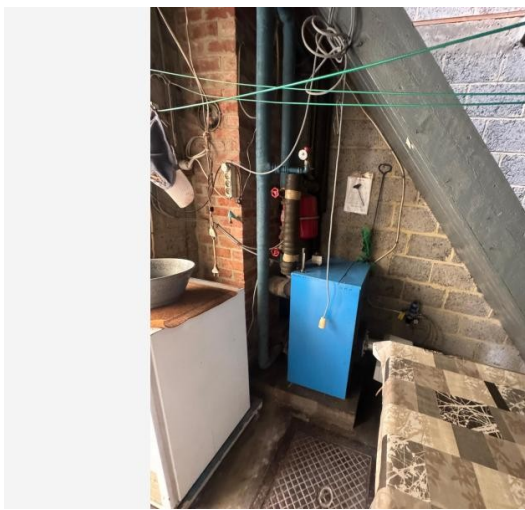
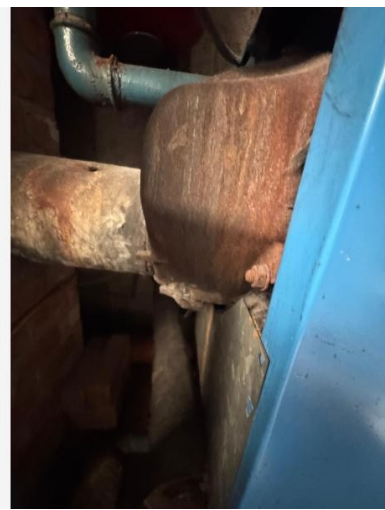
Beschrijving	Notitie	Terug te vinden op plannen
Fiche 26: CV-brander	-	Plan 1.3: Gelijkvloers 0

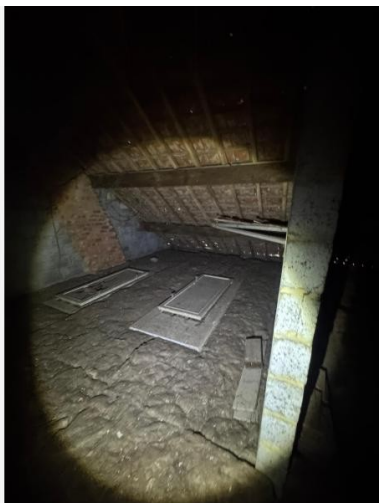
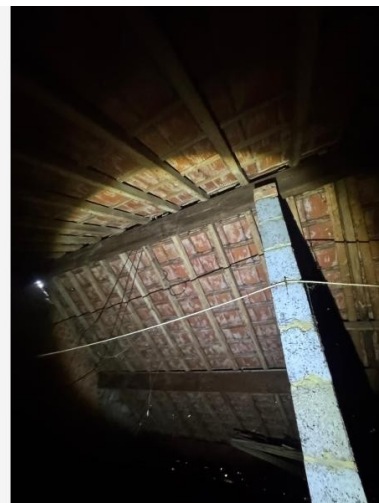
Beschrijving	Notitie	Terug te vinden op plannen
Fiche 27: Geen onderdak aanwezig	-	Plan 1.12: Dak
Fiche 28: Geen liftinfrastructuur aanwezig	-	-
