# Asbestinventarisatetest

Graef 1, 3791 Voeren

Attestnummer : **20260717-000177.000**

Uitgegeven op : **17.07.2026**

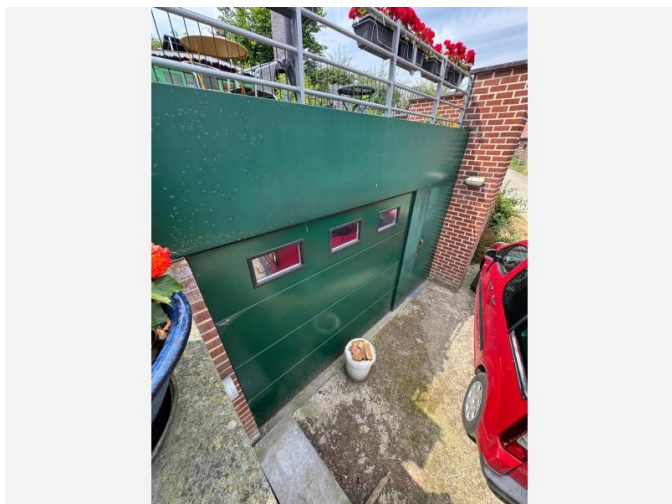
**Bouwjaar:** 2006

*Constructies gebouwd vanaf 2001 moeten niet onderzocht worden*

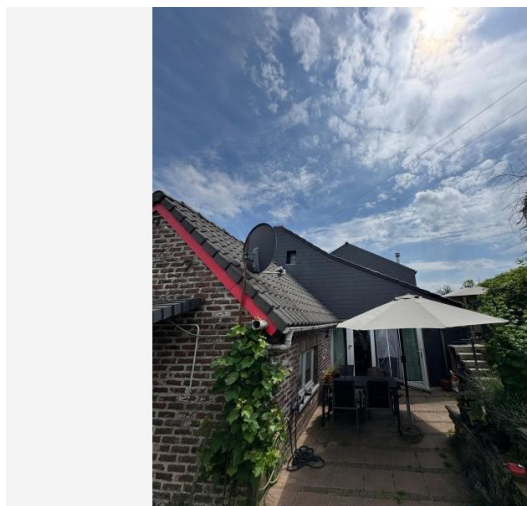
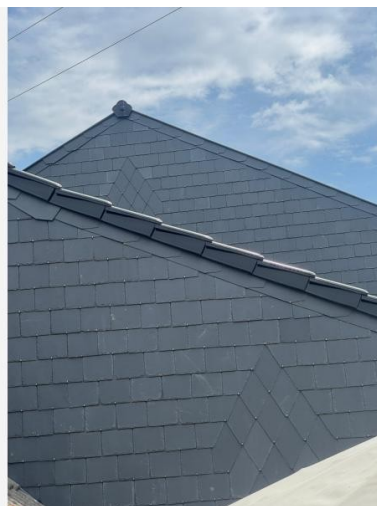
De leien zijn niet-asbestverdacht.

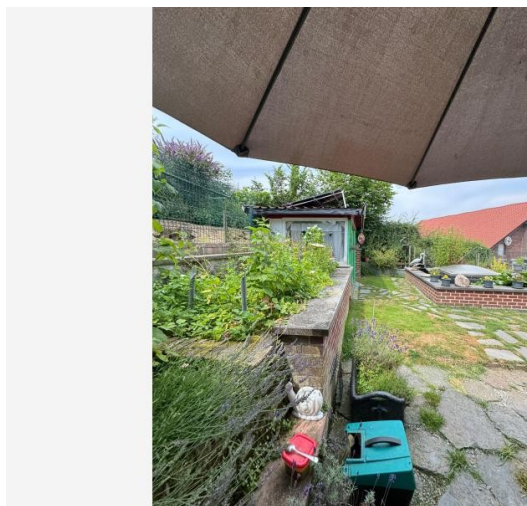
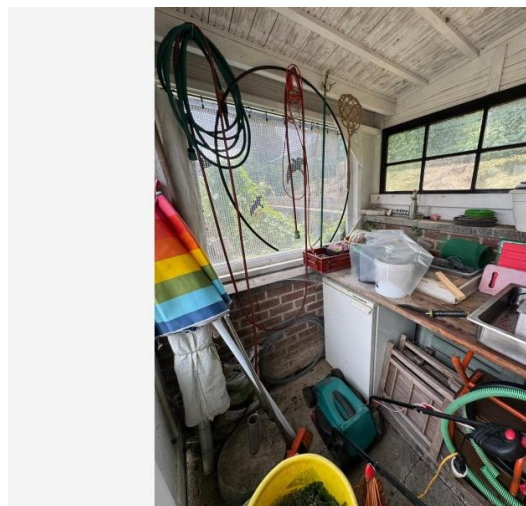
Geen asbestverdachte toepassingen aangetroffen in of rond de tuin of tuinhuis

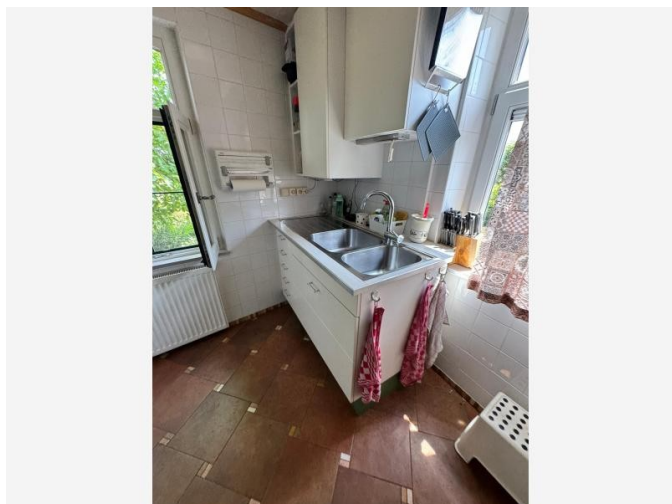
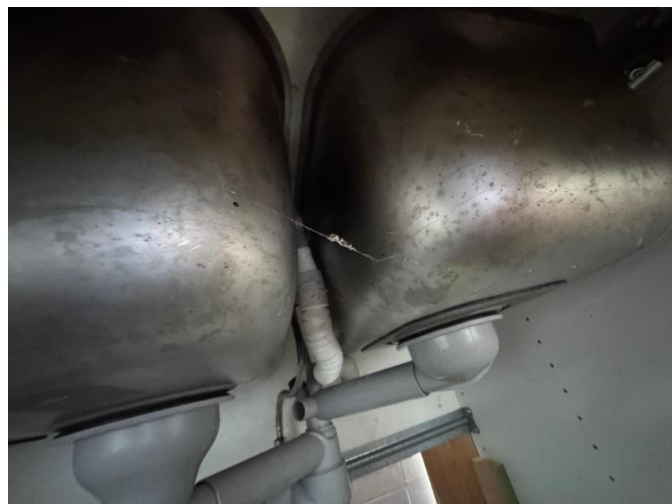
De anti-dreunplaat onder de gootsteen is niet-asbestverdacht: betreft een nieuwe anti-dreunplaat

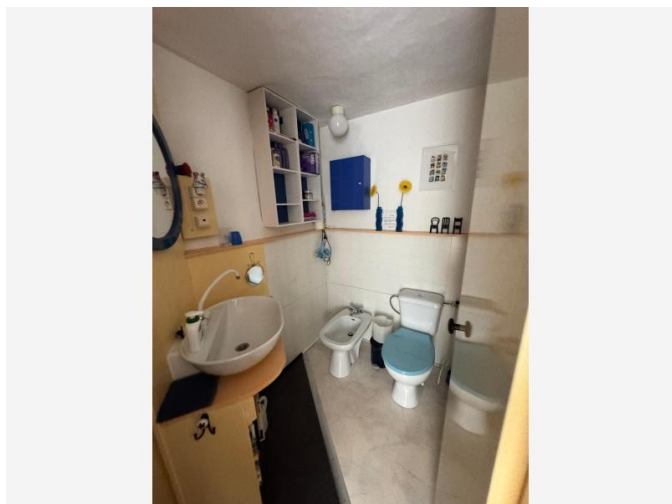
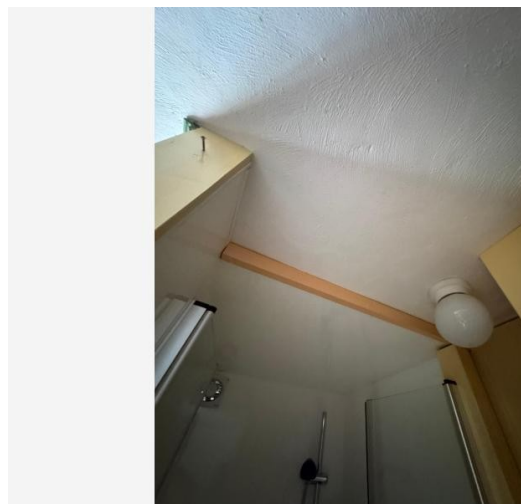
De plafonds zijn afgewerkt met niet-asbestverdachte voorzetpanelen of spanplafonds. Controle en staalname van eventuele bovenliggende materialen is enkel mogelijk mits uitbreiding naar een aanvullend destructief onderzoek.

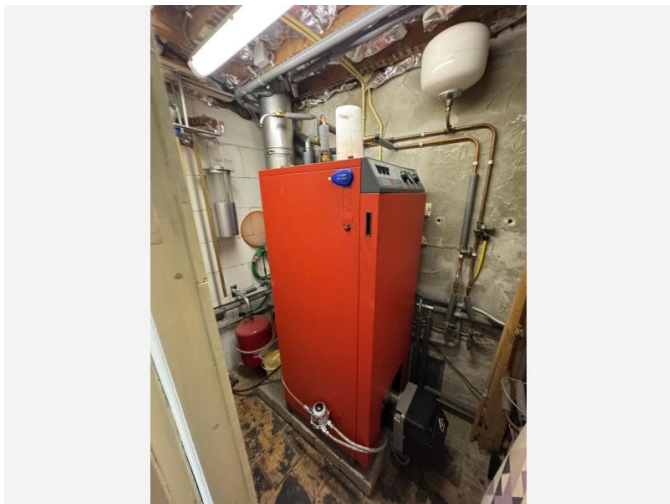
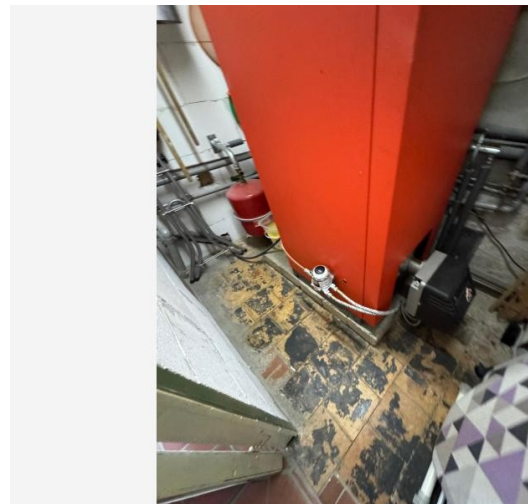
De lijmlagen van de betegeling kan mogelijks asbesthoudend zijn; enkel door middel van destructieve staalname (zodoende destructief onderzoek) uit te sluiten, niet in kader van dit asbest attest

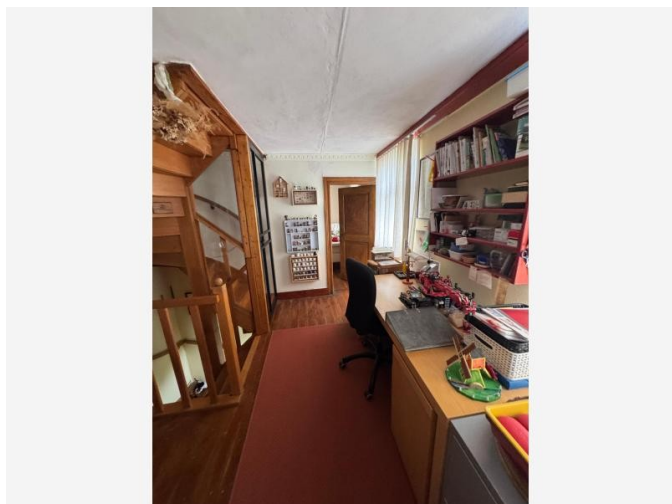
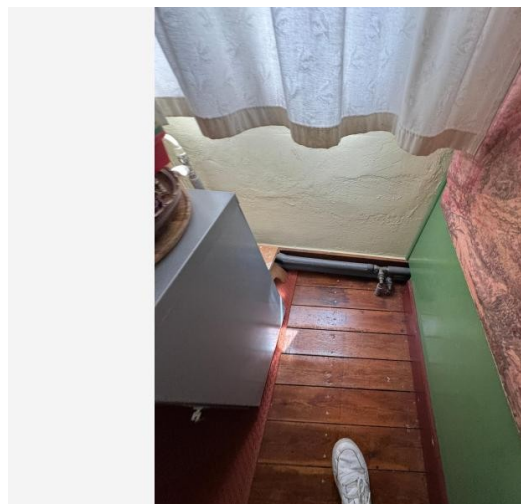
Hoewel overal houten vloeren (al dan niet met tapijt), geen uitspraak mogelijk over eventuele oude onderliggende vloerlagen zonder destructief te werk te gaan. Niet in kader van dit asbest attest.

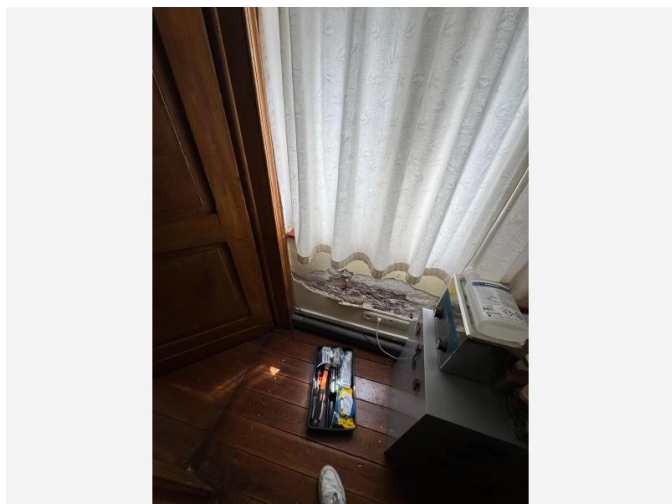
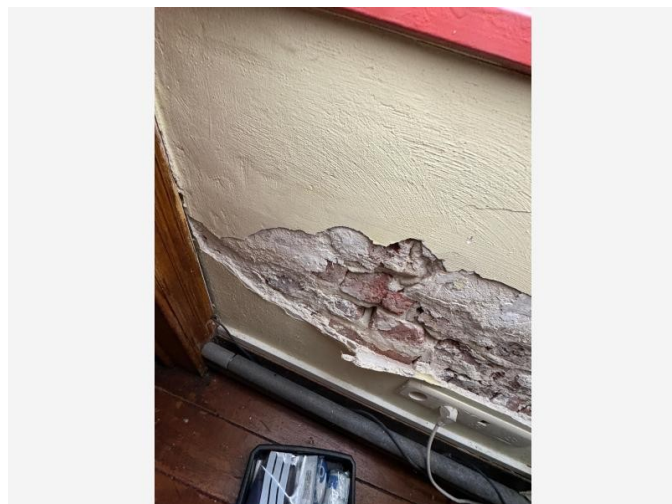
## Fiche 8: Pleisterwerk muren

Geen asbest

| # | Type | Referentie | Resultaat |
|---|---|---|---|
| 8.1 | Mengmonster | #1 Pleisterwerk muren | Geen asbest |

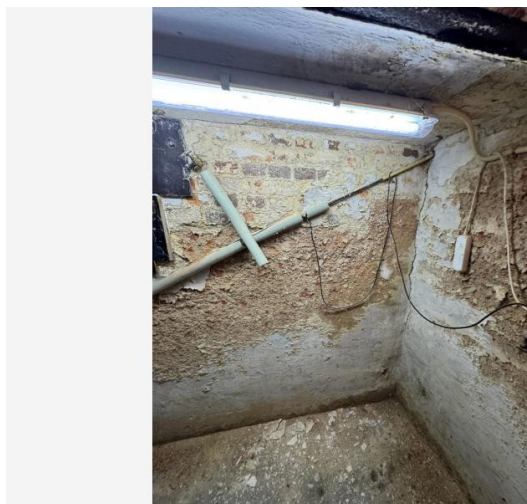
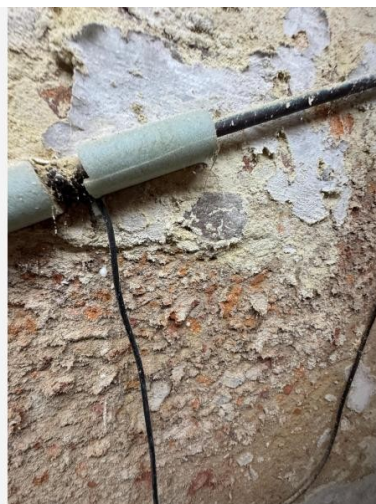
## Fiche 9: Cementering kelder 1 (links)

Geen asbest

| # | Type | Referentie | Resultaat |
|---|---|---|---|
| 9.1 | Mengmonster | #2 Cementering kelder 1 (links) | Geen asbest |

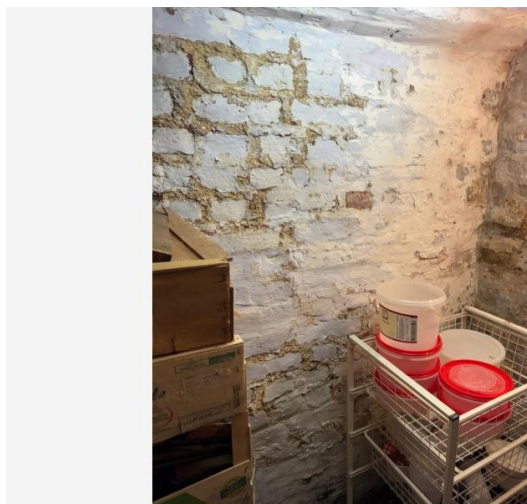
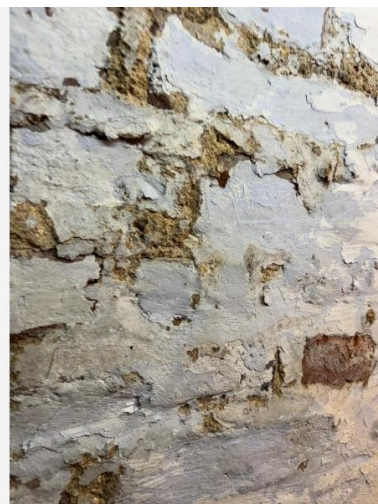
## Fiche 10: Cementering kelder 2 (rechts)

Geen asbest

| # | Type | Referentie | Resultaat |
|---|---|---|---|
| 10.1 | Mengmonster | #3 Cementering kelder 2 (rechts) | Geen asbest |

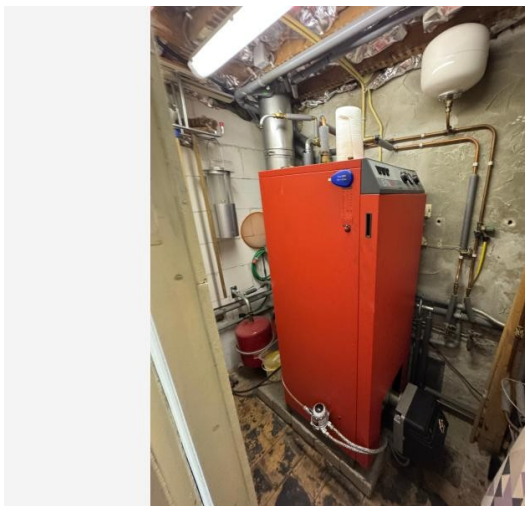
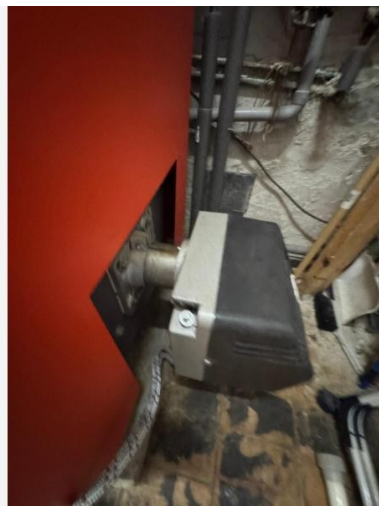
## Fiche 12: Stookketel

| Beschrijving | Notitie | Terug te vinden op plannen |
|---|---|---|
| Fiche 12: Stookketel | Geen asbestverdachte toepassingen aan of rond de ketel aangetroffen; ketel is bovendien recent; model: | Plan 1.2: Gelijkvloers 0 |

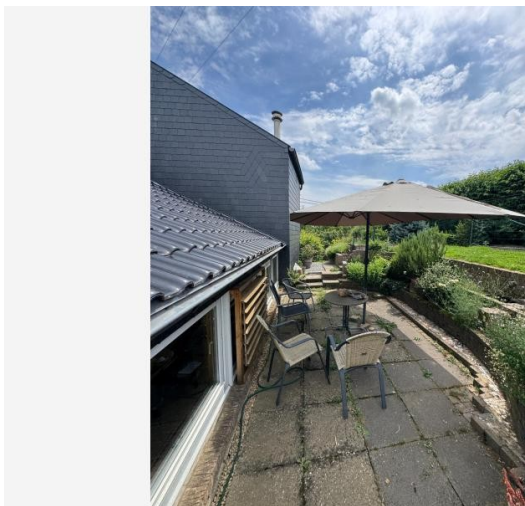
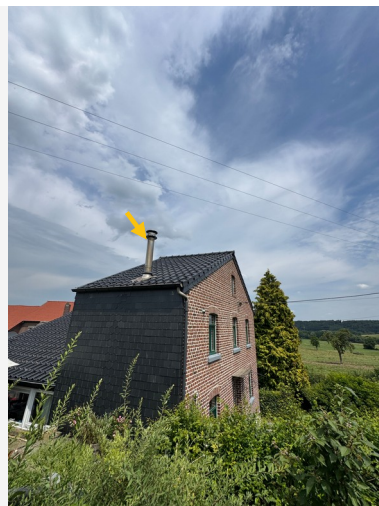
## Fiche 13: Rookgaskanaal (niet verdacht)

| Beschrijving | Notitie | Terug te vinden op plannen |
|---|---|---|
| Fiche 13: Rookgaskanaal (niet verdacht) | Het rookgaskanaal is niet asbestverdacht. Betreft metaal | Plan 1.11: Dak |

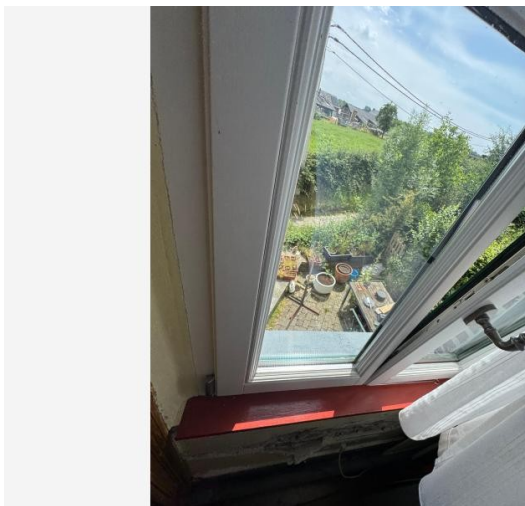
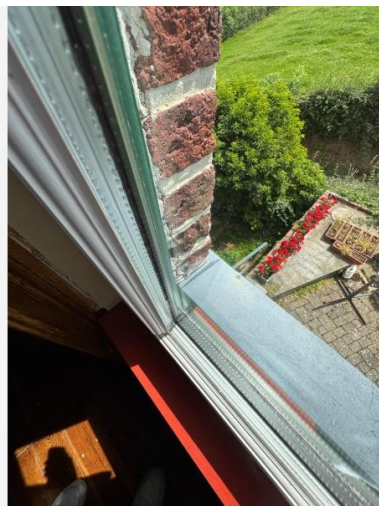
## Fiche 14: Afdichtingsmateriaal aan schrijnwerk

| Beschrijving | Notitie | Terug te vinden op plannen |
|---|---|---|
| Fiche 14: Afdichtingsmateriaal aan schrijnwerk | Zowel tussen frame en glas als tussen frame en gevel | Plan 1.4: Gelijkvloers 0 (muren)<br>Plan 1.8: Verdieping +1 (muren)<br>Plan 3.1: Bijgebouw plan |

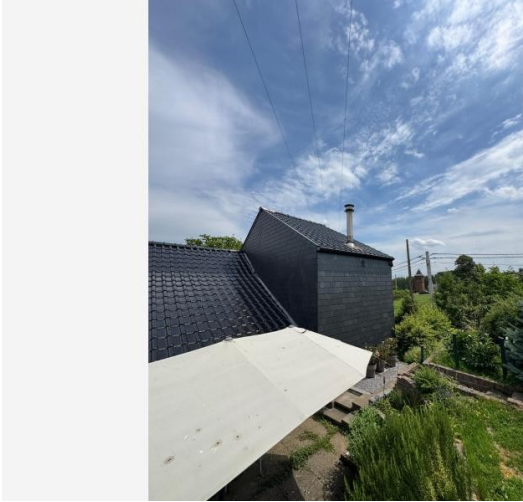
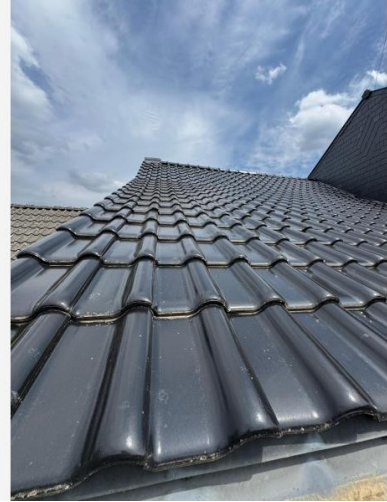
## Fiche 15: Dakbedekking zadeldak

| Beschrijving | Notitie | Terug te vinden op plannen |
|---|---|---|
| Fiche 15: Dakbedekking zadeldak | Betreft niet-asbestverdachte keramische dakpannen | Plan 1.11: Dak |

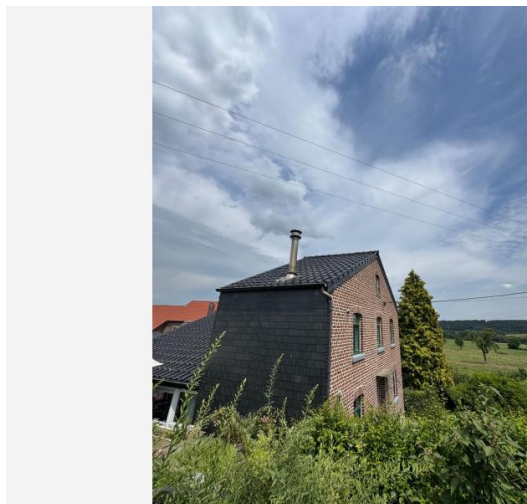
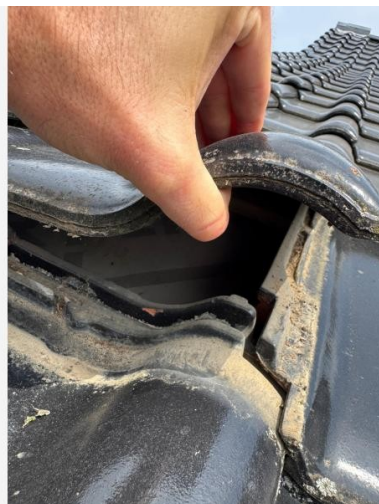
### Fiche 17: Geen onderdak aanwezig

| Beschrijving | Notitie | Terug te vinden op plannen |
|---|---|---|
| Fiche 17: Geen onderdak aanwezig | Langs binnen is het plafond/schuine dak dichtgemaakt; langs buiten werd onder een dakpan gekeken en dampscherm vastgesteld, geen onderdak; bovendien lijkt dak vrij nieuw | Plan 1.11: Dak |
