## Update MJOP

91751-247426-1 • Appartementencomplex

Vaartstraat 18 - 24

Amsterdam

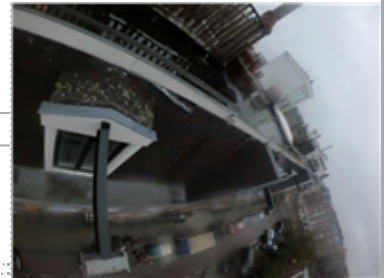
| Ernst | Intensiteit | Omvang | Conditie | Risico/prioriteit |
|---|---|---|---|---|
| Ernstig | 3 | 3 | 4 | Technische vervolgschade - gering effect<br>Beleving & Esthetica - gering effect<br>Score: 5 |

Het lood onder de boeiboorden hangt op meerdere plekken los. Hierdoor hebben de loodslabben geen functie meer en voldoet de afwatering van het hemelwater niet meer. Dit wil zeggen dat er bij een hoge vochtbelasting en de juiste wind lekkage kan ontstaan. Wij adviseren om de loodslabben te herstellen tijdens het eerstvolgende planmatig onderhoudsmoment.

| Herstellen ophanging lood | | 1,00 pst | € 409 |

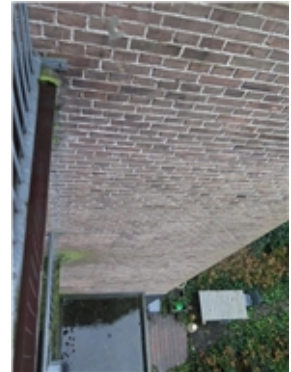
| Ernst | Intensiteit | Omvang | Conditie | Risico/prioriteit |
|---|---|---|---|---|
| Serieus | 2 | 4 | 3 | Technische vervolgschade - gering effect<br>Score: 5 |

Het voegwerk in de gevel is aan het verzanden en ontbreekt plaatselijk al grotendeels, hierdoor kan er vochtdoorslag in de woning optreden wanneer de gevel een sterke vochtbelasting kent. We adviseren u het voegwerk (op termijn) te laten vervangen. Hiervoor is 25% van de gehele oppervlakte opgenomen. Dit is kostentechnisch de beste oplossing, als u voor de esthetisch beste oplossing wilt gaan adviseren wij u het voegwerk van uw complete gevel te laten vervangen, maar dit is niet begroot voor dit jaar. Tegelijk met het voegen is een post voor herstelwerkzaamheden aan het metselwerk begroot. Tijdens werkzaamheden aan de voeg komen vaak gebarsten of beschadigde metselstenen aan het licht, op deze manier wordt hier financieel ook rekening mee gehouden.

| Vervangen voegwerk geknipt (25%) | | 90,32 m2 | € 21.559 |

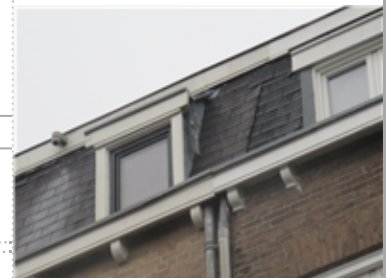
### 4621 Buitenschilderwerk boeiboord hout dekkend

Tijdens de inspectie is geconstateerd dat het verfsysteem van het boeiboord glansverlies vertoont. Dit betreft een esthetisch gebrek. Dit glansverlies wordt veroorzaakt door slijtage van het verfsysteem (als gevolg van weersinvloeden). Wij adviseren op termijn schilderwerkzaamheden uit te voeren om het verfsysteem esthetisch gezien in goede conditie te houden en/of te brengen.  
N.B. geldt deze bevinding tevens voor het boeiboord aan de achterzijde van het complex.

| Groot schilderwerk boeiboord hout dekkend | | 7,52 m2 | € 431 |

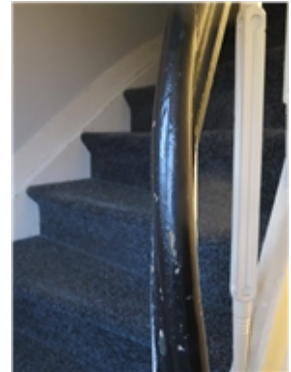
| Ernst | Intensiteit | Omvang | Conditie | Risico/prioriteit |
|---|---|---|---|---|
| Serius | 3 | 3 | 3 | Beleving & Esthetica - matig effect<br>Score: 6 |

Tijdens de inspectie is geconstateerd dat het verfsysteem plaatselijk slijtage vertoont. Dit betreft een esthetisch gebrek. Deze slijtage wordt veroorzaakt door veroudering en belasting van het verfsysteem. Wij adviseren op termijn schilderwerkzaamheden uit te voeren om het verfsysteem esthetisch gezien in goede conditie te houden en/of te brengen.

| Groot schilderwerk hek hout dekkend | | 162,69 m2 | € 7.251 |

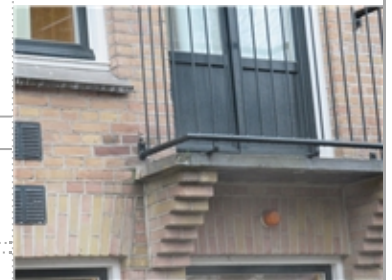
| Ernst | Intensiteit | Omvang | Conditie | Risico/prioriteit |
|---|---|---|---|---|
| Ernstig | 2 | 2 | 2 | Technische vervolgschade - gering effect<br>Score: 5 |

Tijdens de inspectie zijn meerdere beschadigingen aan de betonnen balkons geconstateerd. Zo is er plaatselijk afbrokkeling en scheurvorming geconstateerd. Op basis van de door ons visueel uitgevoerde inspectie valt er over de draagkracht van de balkons niets te zeggen, maar wij verwachten niet dat dit in het geding is gekomen. Wij adviseren derhalve om de balkons te laten herstellen, om zo de esthetische kwaliteiten te waarborgen. Hiervoor is een herstelpost opgenomen.

| Herstellen balkon | | 1,00 pst | € 944 |

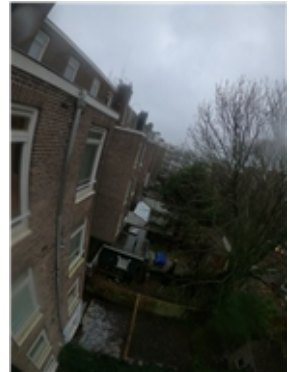
| Ernst | Intensiteit | Omvang | Conditie | Risico/prioriteit |
|---|---|---|---|---|
| Gering | 1 | 5 | 2 | Technische vervolgschade - gering effect<br>Beleving & Esthetica - gering effect<br>Score: 5 |

Tijdens de inspectie zijn verschillende kozijnen met daarop algengroei geconstateerd. Dit wordt veroorzaakt doordat de desbetreffende gevel van het complex noordelijk georiënteerd is. Dit betekent dat er door het jaar heen weinig zonlicht op de achtergevel van het complex valt. Hierdoor blijft vocht langer hangen en ontstaat er algengroei. Het advies is om de kozijnen grondig te laten reinigen, gezien de algengroei een nadelig esthetisch effect met zich meebrengt.

| Activiteit: | 2025 | Hvh | Totaal |
|---|---|---|---|
| Reinigen kozijn kunststof | | 147,00 m2 | € 2.889 |

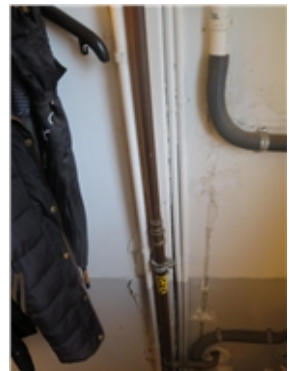
### 4211 Wandafwerking stucwerk

| Ernst | Intensiteit | Omvang | Conditie | Risico/prioriteit |
|---|---|---|---|---|
| Serius | 3 | 2 | 2 | Technische vervolgschade - gering effect<br>Beleving & Esthetica - gering effect<br>Score: 5 |

Er zijn meerdere beschadigingen geconstateerd in het stucwerk van de wanden. Dit betreft een gebrek met het oog op esthetica. Wij adviseren om tijdens het eerstvolgende periodiek onderhoudsmoment het stucwerk plaatselijk te herstellen.

| Activiteit: | 2025 | Hvh | Totaal |
|---|---|---|---|
| Vervangen stucwerk (5%) | | 29,83 m2 | € 1.800 |

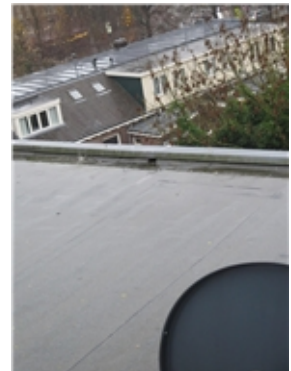
| Ernst | Intensiteit | Omvang | Conditie | Risico/prioriteit |
|---|---|---|---|---|
| Serius | 3 | 2 | 2 | Technische vervolgschade - gering effect<br>Score: 5 |

Er is plooivorming waargenomen in de dakbedekking. Dit kan duiden op spanningen in het dakleer. Door opbouwende druk als gevolg van krimpen en uitzetten kan dit op termijn zorgen voor open naden waardoor vocht naar binnen kan treden. Wij raden aan om deze tijdens de volgende inspecties te monitoren, met name ter plaatse van de naden (de overlappen). Hiervoor is geen post opgenomen.

| Monitoren plooivorming | | 1,00 pst | |

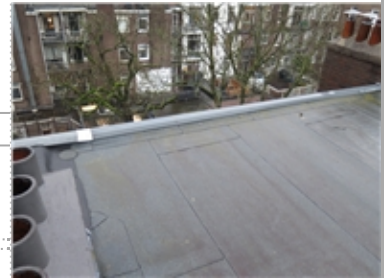
| Ernst | Intensiteit | Omvang | Conditie | Risico/prioriteit |
|---|---|---|---|---|
| Serius | 1 | 4 | 2 | Technische vervolgschade - gering effect<br>Score: 5 |

Tijdens de inspectie zijn één of meerdere scheuren geconstateerd in de soldeernaden van het zinkwerk. Deze scheuren zijn ontstaan als gevolg van de werking (uitzetten en krimpen) van het zinkwerk door de jaren heen. De staat van het zinkwerk is nog redelijk. Herstellen door het kaal opschuren van de oude zinknaad en vervolgens opnieuw te solderen lijkt nog mogelijk. Wij adviseren om dit te laten uitvoeren door een specialist.

| Herstellen soldeernaden | | 1,00 pst | € 944 |

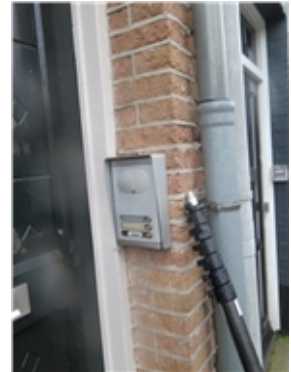
| Ernst | Intensiteit | Omvang | Conditie | Risico/prioriteit |
|---|---|---|---|---|
| Gering | 1 | 5 | 2 | Technische vervolgschade - gering effect<br>Score: 5 |

Op basis van 'verval' is de vervanging van de intercom- of videobelinstallatie opgenomen. Dit houdt in dat er op basis van de theoretische levensduur wordt gekeken naar het vervangmoment. Dit houdt echter niet in dat deze vervangen dient te worden wanneer de installatie nog naar behoren en zonder klachten functioneert. Als dit het geval is wordt er geadviseerd het vervangmoment te zijner tijd naar een later moment te verplaatsen.

| Vervangen unit entree | | 4,00 st | € 3.761 |

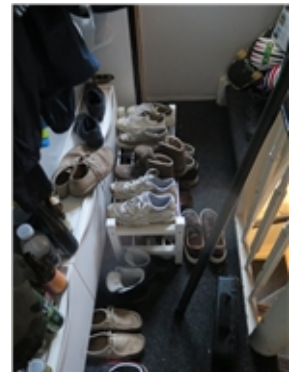
Tijdens de inspectie is waargenomen dat er - zoals u op de foto's kunt zien - verschillende obstakels aanwezig zijn in de trappenhuizen. Dit terwijl een trappenhuis een directe vluchtweg is. Dergelijke vluchtwegen dienen geheel vrij te zijn van obstakel. Eventueel aanwezige obstakels kunnen de brandweer (en andere hulpdiensten) belemmeren tijdens het uitvoeren van (blus)werkzaamheden of vluchtende personen blokkeren tijdens het vluchten in geval van een noodsituatie, tevens wordt de kans op brand vergroot door de obstakels in het noodtrappenhuis. Wij adviseren om de obstakels zo spoedig mogelijk te laten verwijderen.  
N.B. wij hebben hier geen post voor opgenomen.

| Verwijderen objecten (en nalopen van alle trappenhuizen op objecten) | | 1,00 pst | |
