Procesverbaal van Aanwijzing

Complexnr.: 1019
Complexnaam: VvE VvE Selde Rust 25-1 t/m 27-34
Adres: Selde Rust 25-1 t/m 27-34
Plaats: Amstelveen
Datum: 28 maart 2023
Aanwezig: Mevrouw M. Toonstra (bestuurslid technische commissie);
De heer K. Schoemaker (penningmeester);
De heer M. Godschalk (bestuurslid);
Bestendig uit Nieuwegein;
Biltz uit Amsterdam;
De Jager Totaalonderhoud uit Utrecht;
De heer S. Gerritsen (VvE Manager);
De heer E. Werring (bouwkundige VvE Metea).

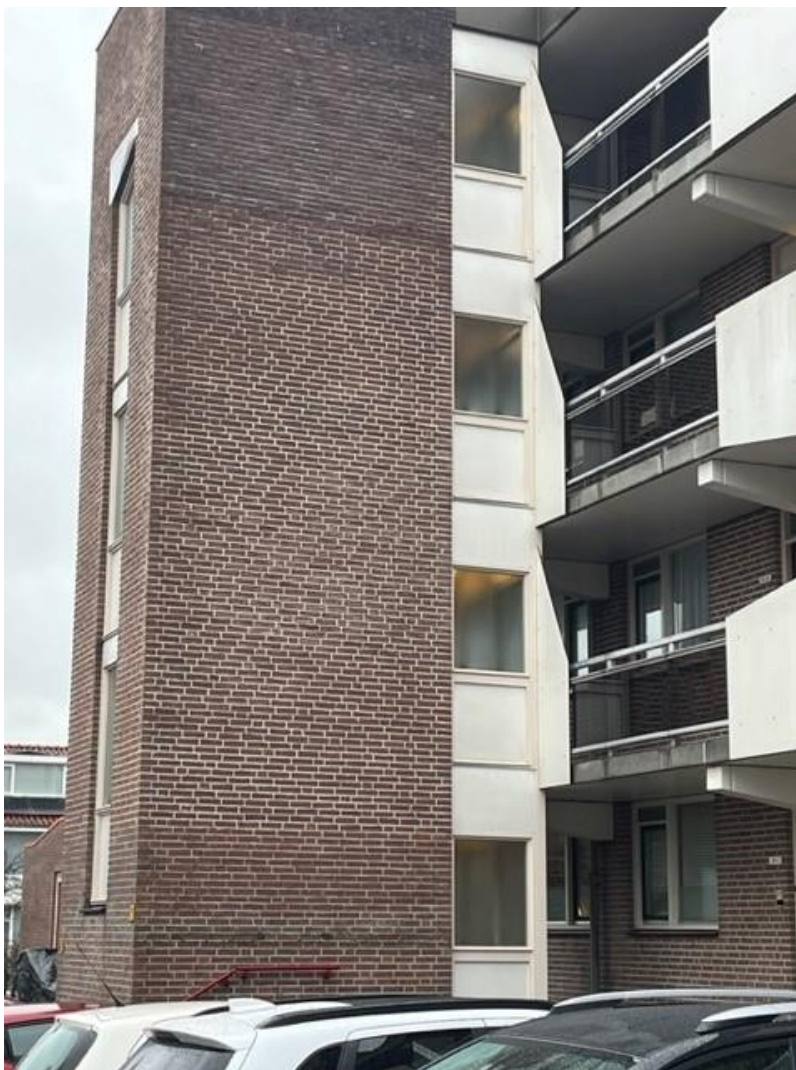
Figuur 1, gevelkozijnen met paneelvullingen trappenhuis

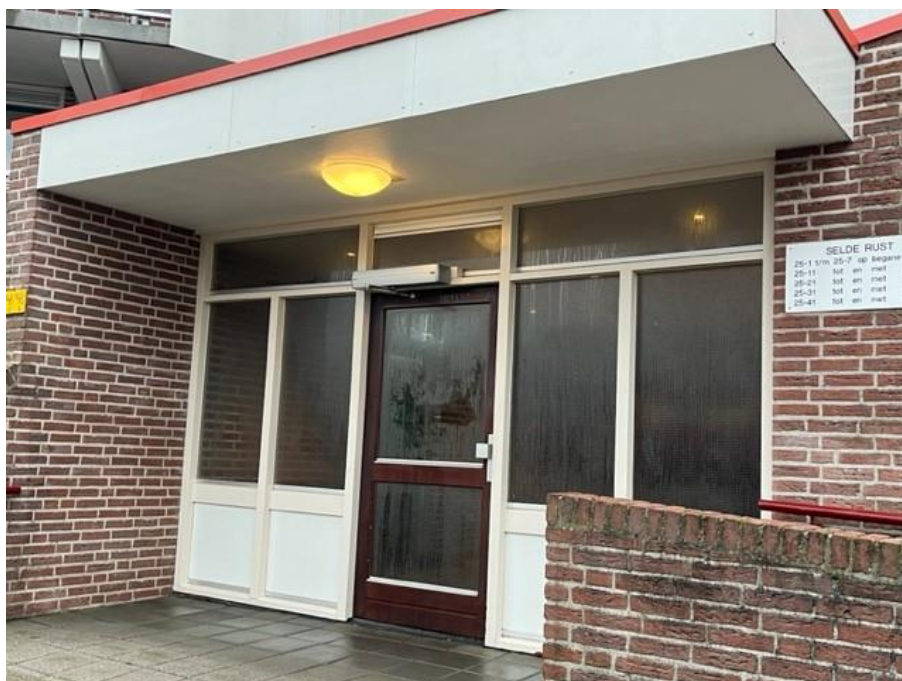
Figuur 2, algemene entree, uitvoeren schilderwerk 2-zijdig

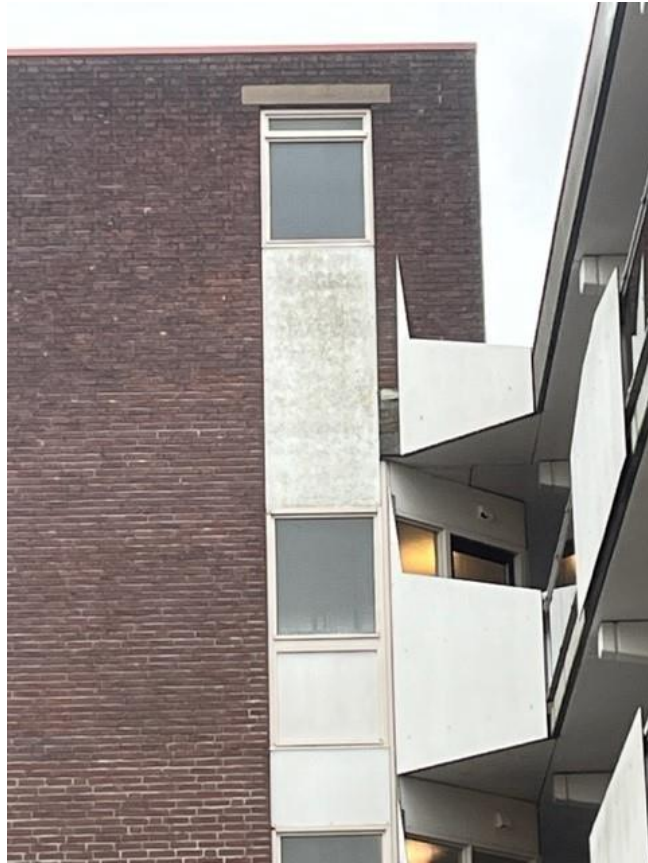
Figuur 3, puivullingen trappenhuis

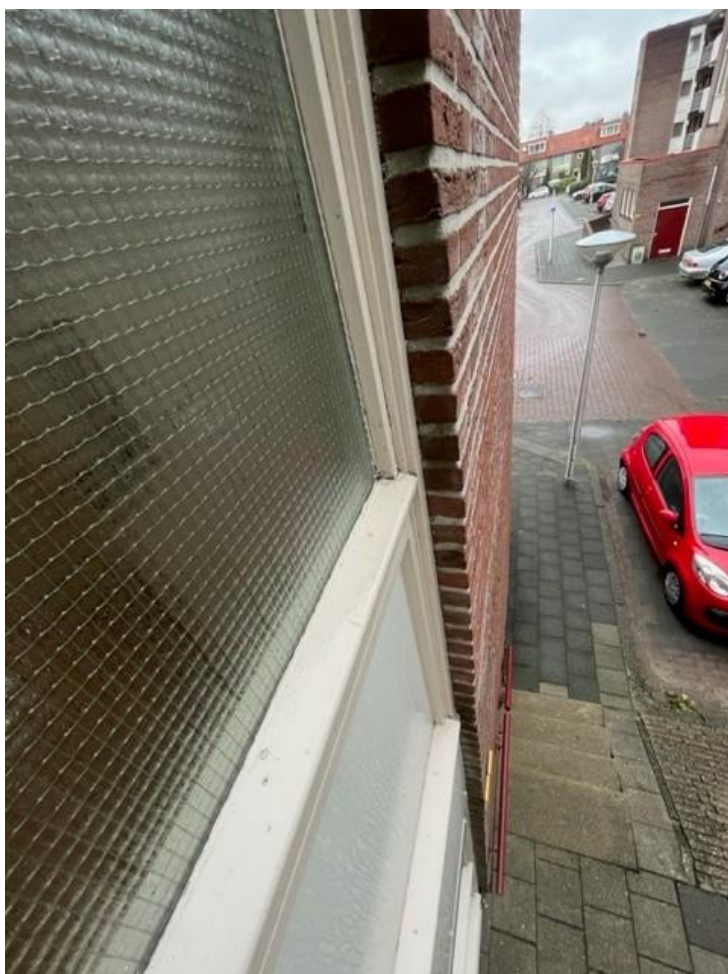
Figuur 4, onderdorpels kozijnen trappenhuis

- Het leveren en aanbrengen van Ventistone neuslatten (contramal) op de onderdorpels van de uitpandige kozijnen die geschilderd gaan worden;
- Het vervangen van de dilatatievoegen van de aansluiting tussen galerijen en de kozijnpuien van de trappenhuizen op de galerij;
- Het **vervangen** van de 3 onderste lintvoegen inclusief het voetlood van de lift opbouwen;
- Het herstellen van het voegwerk van diverse gevelvlakken (zie kopje voegwerkherstel – metselwerkherstel);
- Het herstellen van de vloerdilataties op de galerijvloeren (4 stuks);

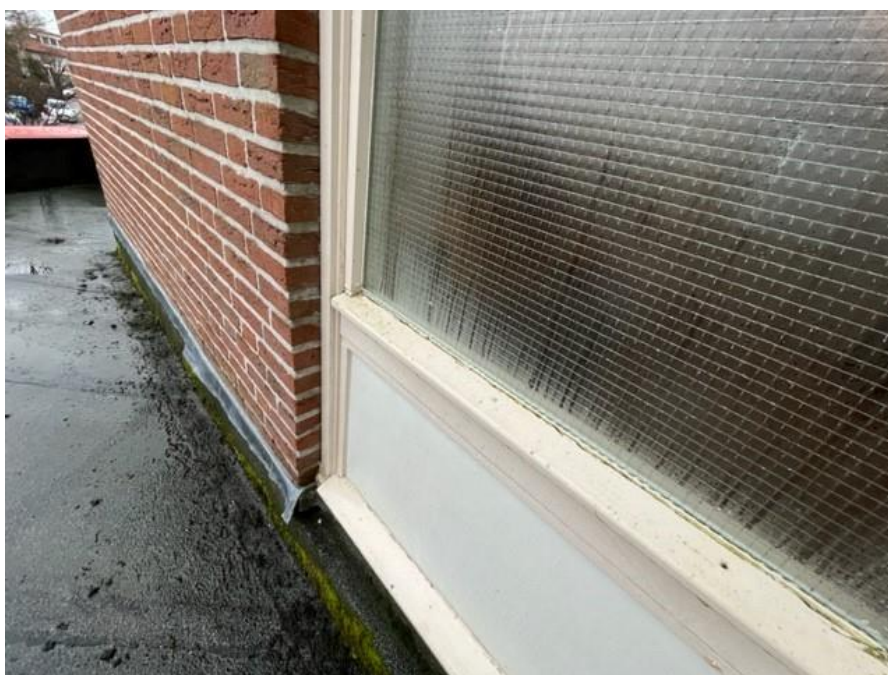
Figuur 5, onderdorpels in een matige onderhoudstoestand

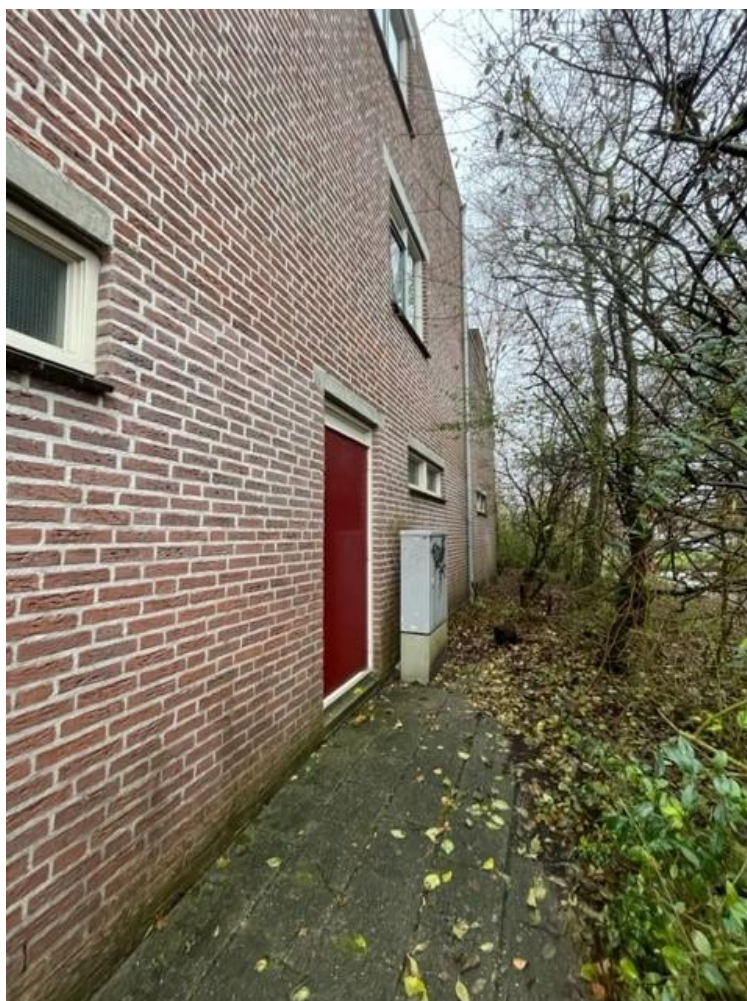
Figuur 6, kopgevel

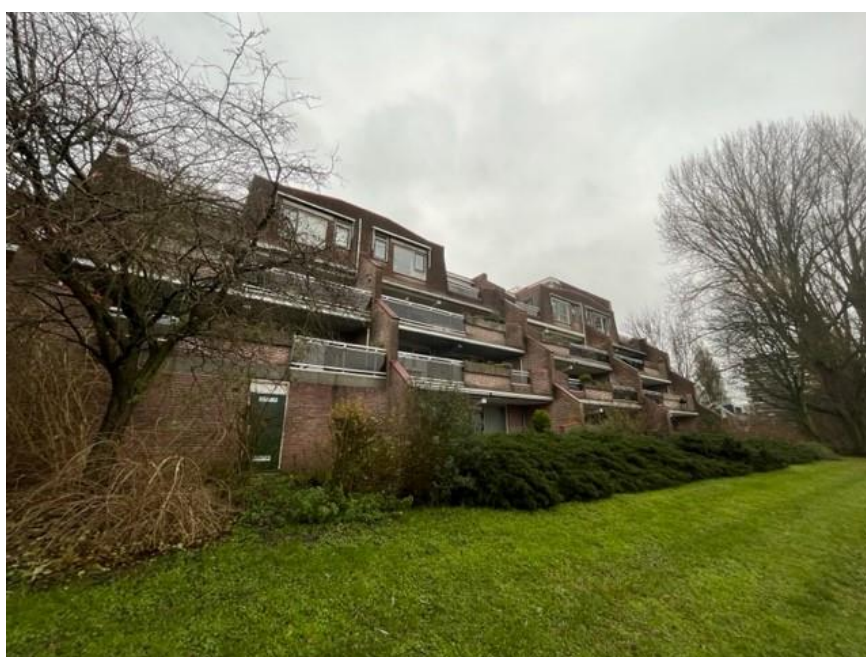
Figuur 7, overzicht achtergevel met dakterrassen

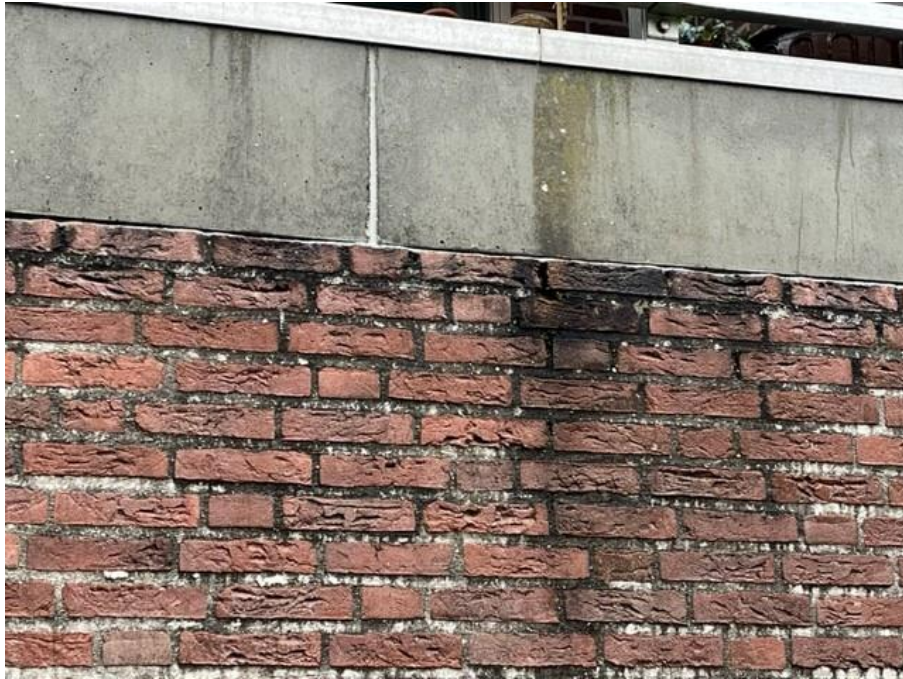
Op diverse balkons is op de borstweringen en woningscheidende wanden uitkomend voegwerk waargenomen ten gevolge van uitspoeling door water, erosie, vorst.

Figuur 8, uitgespoeld voegwerk en matig kitwerk dilatatievoegen

- Het reinigen met gepaste hogedruk van het metselwerk aan de balkonzijde;
- Het herstellen van het voegwerk op de onbeschutte metselwerk vlakken aan de zuidwestzijde (balkonszijden). Hiervoor een proef opzetten op een representatief vervuild vlak en bepalen met welke methode het beste resultaat gehaald wordt;
- Bij de binnenzijde van de borstweringen van de balkons dient ook het voegwerk vervangen te worden;
- Een post opnemen voor het herstellen van het voegwerk bij de proefwoning zoals ter plaatse besproken.

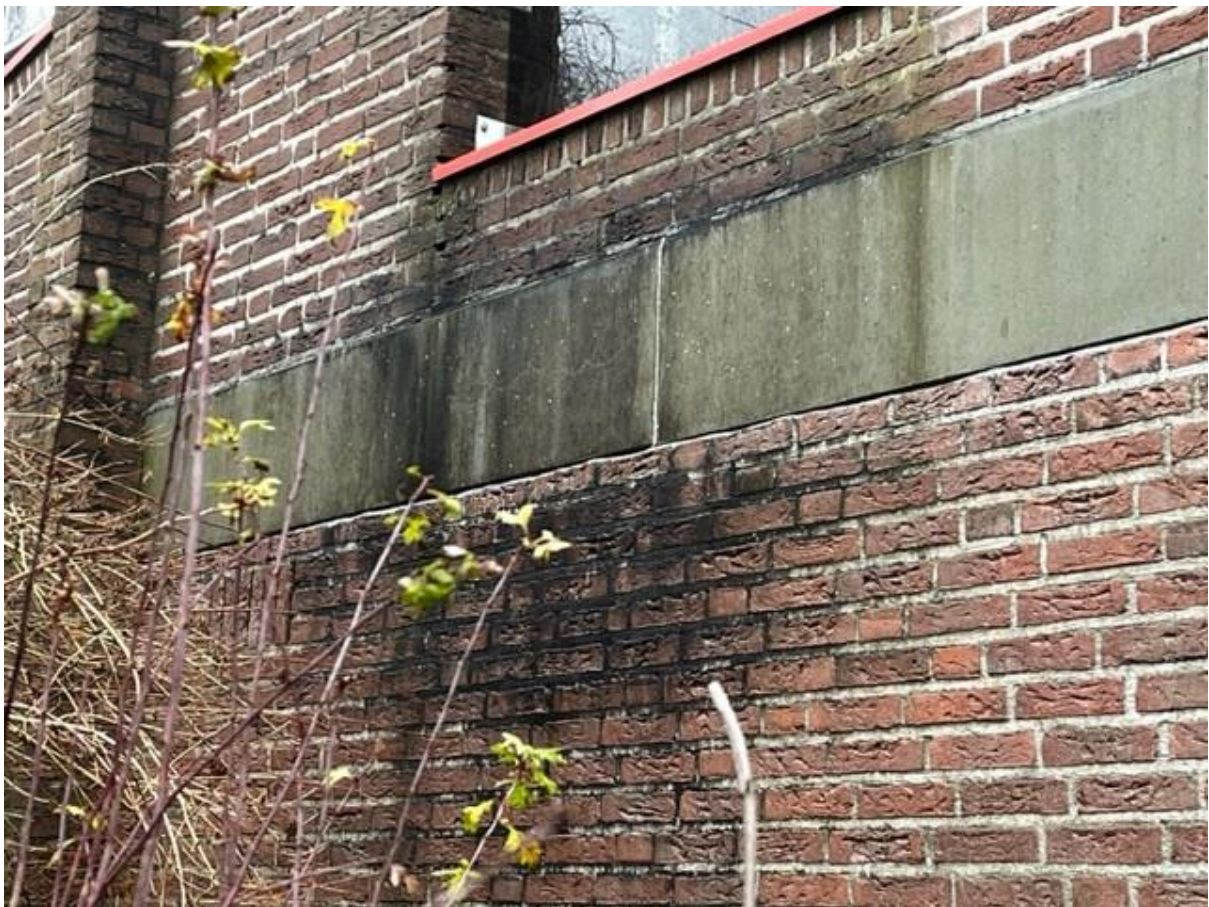
Figuur 9, vervuiling metselwerk en uitgespoeld voegwerk

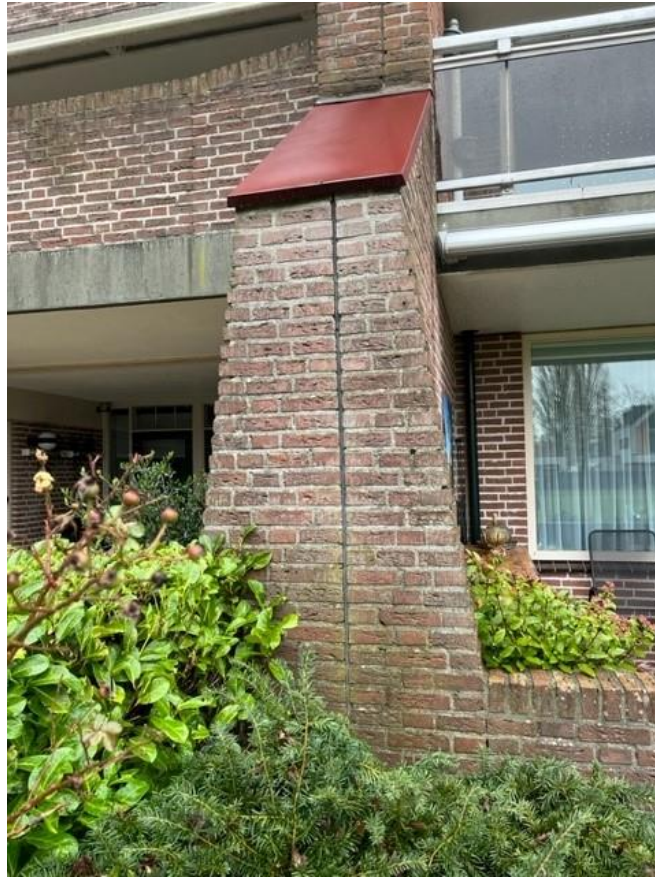
Figuur 10, geveldilatatie achtergevel

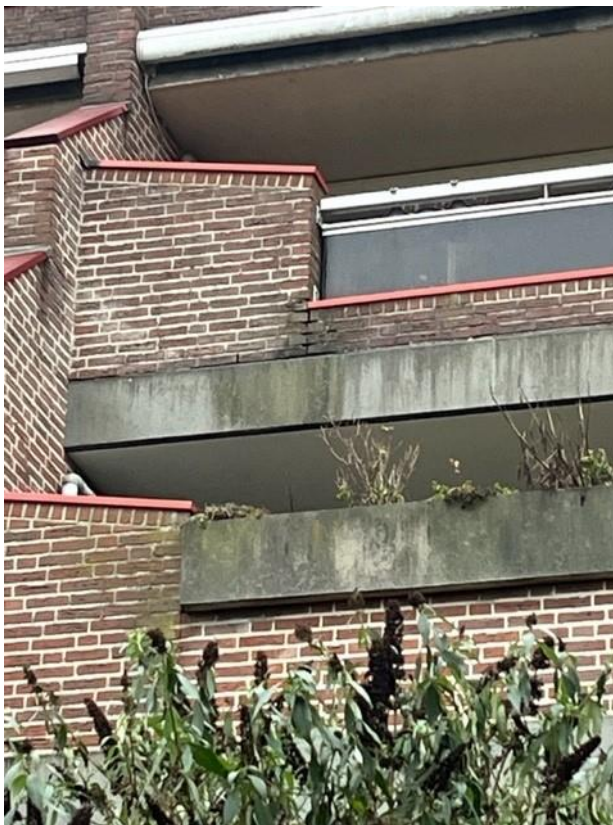
Figuur 11, uitgespoeld voegwerk met vervuiling

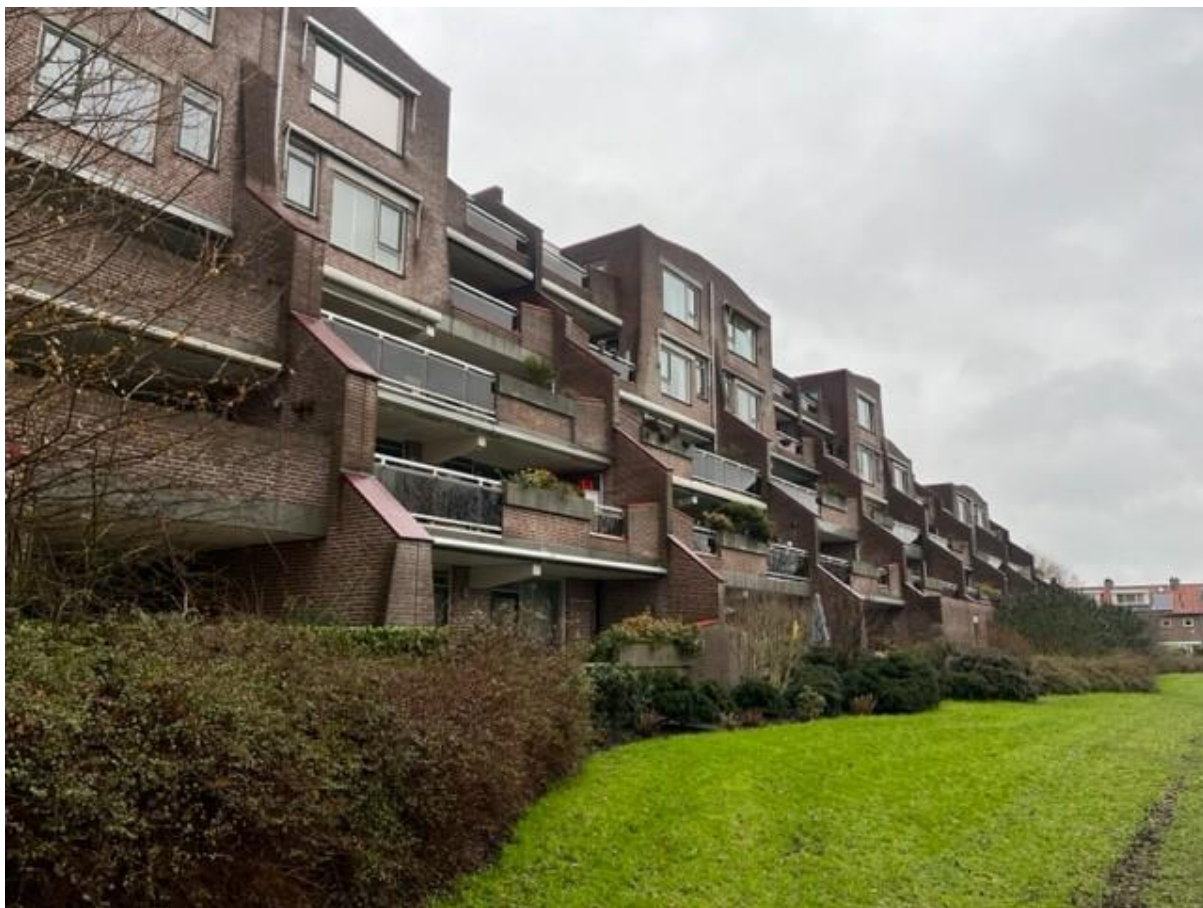
Figuur 12, overzicht achtergevel met dakterrassen
