Meerjarenplanning

424852 • VvE Bloemhof

Van Kerckhoffstraat 13

Bevindingen NEN 2767

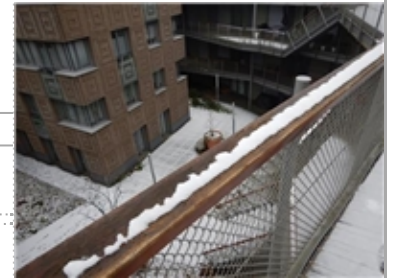
4634 Buitenschilderwerk hek metaal/hout

Leuning hek

B11EM04 Kale delen

Ernst	Intensiteit	Omvang	Conditie	Risico/prioriteit
Ernstig	3	4	5

De leuning van het hek was blank behandeld. Gezien de huidige staat van het schilderwerk raden wij u af om het nogmaals te voorzien van een blanke afwerklaag. Het is dusdanig beschadigd dat het esthetisch niet meer mogelijk is om het netjes te krijgen. Het advies is om de leuning af te schrijven en het op langer termijn te vervangen. Het hout zal vergrijsen en onbehandeld nog meerdere jaren meegaan.

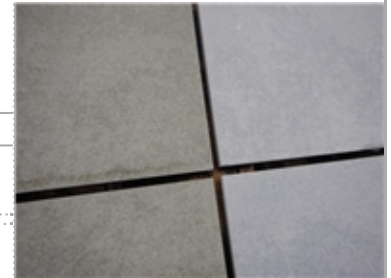
424852 • VvE Bloemhof
Van Kerckhoffstraat 13 • Groningen
Conditie 4
4112 Gevelbekleding volkern
Tag

Galerij 4e

B8EC02 Verankering, manco

Ernstig	3	3	4	
---------	---	---	---	--

De gevel beplating op de bovenste etage raakt op meerdere plaatsen los, de verlijming komt los van de ondergrond. De gevelplaten zijn verlijmd tijdens de bouw. Het achterliggende hout is behandeld met een primer om tot een goede hechting te komen. Wij zien dat er op meerdere plaatsen onvoldoende hechting is. Een zeer groot bijkomend nadeel van dit soort gevels is onbeschermd achterhout. Op de eerste foto ziet u al kaal hout ontstaan. Wij verwachten dat het achterliggende hout is vervaardigd uit een verduurzaamt houtproduct, d.w.z. het is gekookt of geïmpregneerd. De beplating heeft een langere levensduur dan de constructie en zal naar verwachting een jaar of 20-25 meegaan. Door de hoge belasting van regen en zon zal er schade ontstaan. Wij nemen in de planning een jaarlijkse controle op van de bevestiging. In deze post is opgenomen om de gehele beplating te verwijderen en een nieuwe ondergrond aan te brengen. Advies is om de gevel dan te voorzien van schroeven en geen verlijmd gevel meer toe te passen.

Activiteit:	2034	Hvh	Totaal
Herstellen		1,00 pst	€ 73.655

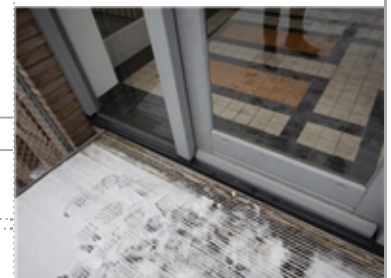
4621 Buitenschilderwerk deur hout dekkend
Tag

Uitpandig

B11EM04 Kale delen

Ernstig	3	3	4	
---------	---	---	---	--

Het schilderwerk op de bovenste etage is in een verminderde conditie en dient te worden hersteld.

Activiteit:	2024	Hvh	Totaal
Herstellen		1,00 pst	€ 3.844

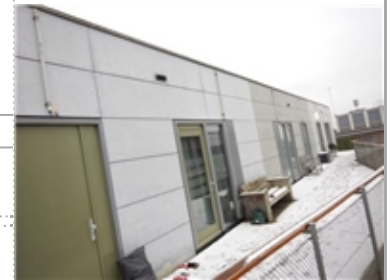
4631 Buitenschilderwerk kozijn en raam hout dekkend

Uitpandig

B11SB07 Glansverlies

Ernst	Intensiteit	Omvang	Conditie	Risico/prioriteit
Serius	3	4	4

Het schilderwerk raakt verouderd en dient te worden hersteld.

Activiteit:	2024	Hvh	Totaal
Herstellen verfsysteem		1,00 pst	€ 6.176

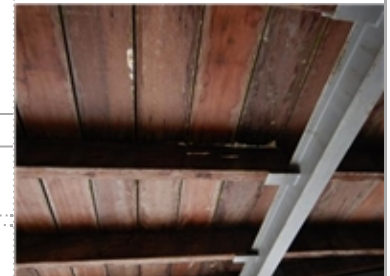
2322 Balkonconstructie staal/hout

Galerij

B4EW01 Schimmels in hout

Ernst	Intensiteit	Omvang	Conditie	Risico/prioriteit
Ernstig	3	2	3

Op meerdere plaatsen zijn er schimmels aanwezig op de houten galerij, ons advies is om dit te verwijderen en te laten onderzoeken welk negatief effect dit heeft op de levensduur.

Activiteit:	2024	Hvh	Totaal
Herstellen		1,00 pst	€ 3.388

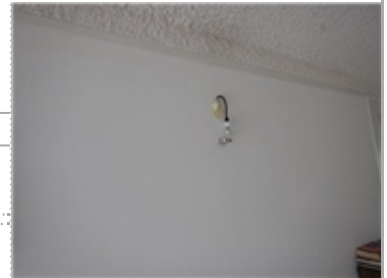
6311 Elektra armaturen binnenlamp

Traphuis 4e

E7EC01 Afwezig

Ernst	Intensiteit	Omvang	Conditie	Risico/prioriteit
Ernstig	3	1	2

Ontbrekende verlichting. Opnieuw aanbrengen.

Activiteit:	2024	Hvh	Totaal
Vernieuwen		1,00 pst	€ 359

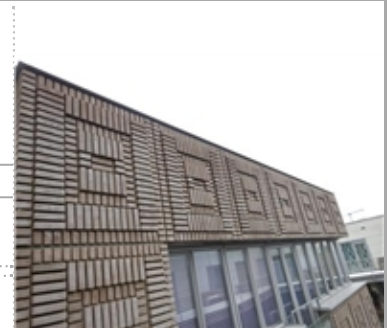
2110 Gevelconstructie metselwerk

Binnenterrein

B2GB02 Omlaag hangende stenen

Ernst	Intensiteit	Omvang	Conditie	Risico/prioriteit
Gering	3	1	1

De stenen boven het eerste kozijn hangen iets omlaag, advies is om dit te laten controleren.

Activiteit:	2024	Hvh	Totaal
Controle		1,00 pst	€ 871

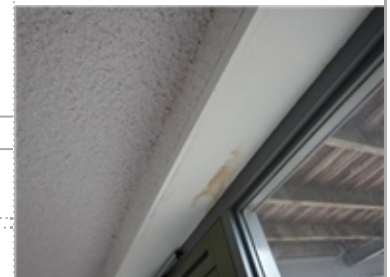
4622 Binnenschilderwerk stucwerk

Traphuis

B11GA03 Vervuiling, lekkage plek

Ernst	Intensiteit	Omvang	Conditie	Risico/prioriteit
Gering	3	2	1

Diverse kleine vervuilingen zichtbaar, dit plaatstelijk herstellen.

Activiteit:	2024	Hvh	Totaal
Herstellen		1,00 m2	€ 1.742
