## Duurzaam meerjarenonderhoudsplan

4940 V1.1 • VvE Spaarne IV

Engelandlaan 304-352

Haarlem

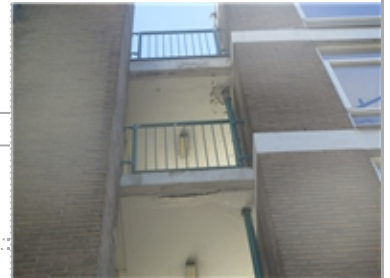
| Ernst | Intensiteit | Omvang | Conditie | Risico/prioriteit |
|---|---|---|---|---|
| Serius | 2 | 4 | 3 | Technische vervolgschade - matig effect<br>Score: 4 |

Er zijn op diverse plekken beschadigingen geconstateerd aan het beton. Er is een post opgenomen voor het herstel van deze punten.

| Herstellen | | 1,00 pst | € 9.442 |

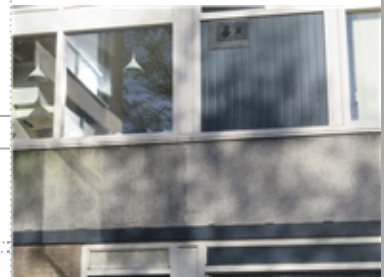
NB.

Deze bevinding en conditiescore geldt voor zowel de voor-, kop- en achtergevel. De opgenomen kosten binnen de bevinding gelden alleen voor de voorgevel.

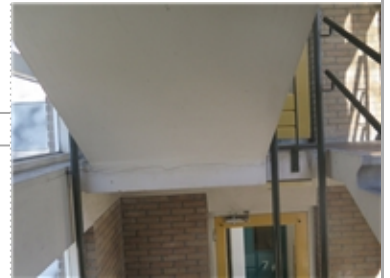
### 2410 Binnentrappen beton

B4EC01 Scheuren

| Ernst | Intensiteit | Omvang | Conditie | Risico/prioriteit |
|---|---|---|---|---|
| Ernstig | 2 | 2 | 2 | Veiligheid & Gezondheid - gering effect<br>Gebruik en bedrijfsproces - gering effect<br>Beleving & Esthetica - gering effect<br>Score: 3 |

Tijdens de inspectie zijn er diverse scheuren in de trappenhuizen geconstateerd. Zolang de kwaliteit en draagkracht van het beton niet bekend is, kunnen wij op basis van de door ons uitgevoerde visuele inspectie niet bepalen of de trap draagkrachtig genoeg is. Uit onderzoek moet blijken of acuut vervanging noodzakelijk is, of dat conservering nog mogelijk is. Er is een post opgenomen voor onderzoek en herstel.

| Herstellen | | 1,00 pst | € 3.086 |

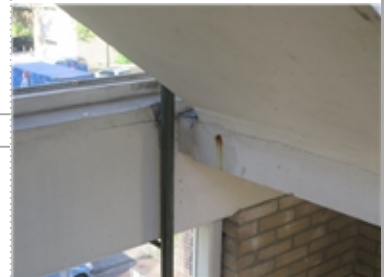
| Ernst | Intensiteit | Omvang | Conditie | Risico/prioriteit |
|---|---|---|---|---|
| Ernstig | 3 | 2 | 3 | Veiligheid & Gezondheid - gering effect<br>Technische vervolgschade - gering effect<br>Beleving & Esthetica - gering effect<br>Score: 3 |

Tijdens de inspectie is op diverse plekken corrosie geconstateerd aan de betonnen trappen. Omdat het relatief oppervlakkige schade is raden wij aan de schade lokaal te herstellen door de metalen wapening vrij te hakken, te ontroesten en te voorzien van een systeemverf.

| Herstellen | | 1,00 pst | € 1.851 |

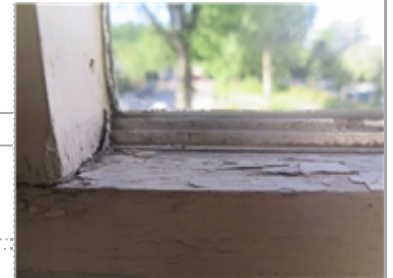
| Ernst | Intensiteit | Omvang | Conditie | Risico/prioriteit |
| Ernstig | 2 | 3 | 3 | Technische vervolgschade - matig effect<br>Score: 4 |

| Activiteit: | 2023 | Hvh | Totaal |
| Herstellen | | 1,00 pst | € 3.703 |

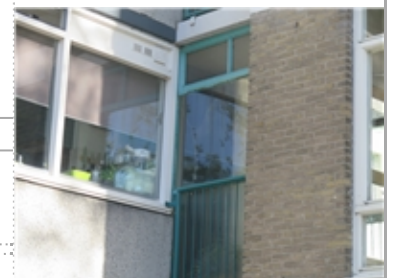
| Ernst | Intensiteit | Omvang | Conditie | Risico/prioriteit |
| Serieus | 1 | 1 | 1 | Beleving & Esthetica - matig effect<br>Score: 6 |

| Activiteit: | 2022 | Hvh | |
| Ter info | | 1,00 pst | |

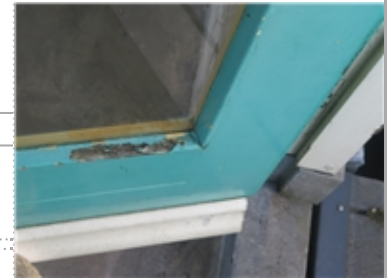
| Ernst | Intensiteit | Omvang | Conditie | Risico/prioriteit |
| Ernstig | 3 | 1 | 2 | Technische vervolgschade - matig effect<br>Score: 4 |

| Activiteit: | 2022 | Hvh | Totaal |
| Herstellen | | 1,00 pst | € 605 |

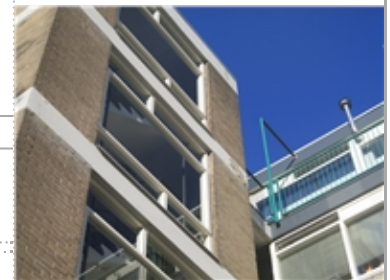
| Ernst | Intensiteit | Omvang | Conditie | Risico/prioriteit |
|---|---|---|---|---|
| Ernstig | 3 | 3 | 4 | Beleving & Esthetica - matig effect<br>Score: 6 |

Het verfsysteem is aan het afbladderend. Dit kan komen omdat het verfsysteem volledig aan het einde van zijn levensduur is, of is aangebracht op een ondergrond waarop het niet voldoende kon hechten of doordat het onderliggende materiaal vocht opneemt en daardoor de verf afstoot. Deze bevinding is alleen esthetisch. Wij adviseren om het verfsysteem op termijn te laten vervangen.

| Groot schilderwerk betondikteant | | 189,80 m1 | € 3.663 |

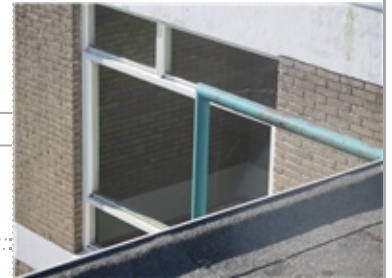
| Ernst | Intensiteit | Omvang | Conditie | Risico/prioriteit |
|---|---|---|---|---|
| Ernstig | 2 | 4 | 4 | Beleving & Esthetica - matig effect<br>Score: 6 |

| Groot schilderwerk hek verzinkt staal | | 59,00 m2 | € 2.753 |

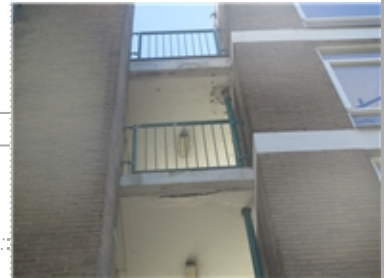
| Ernst | Intensiteit | Omvang | Conditie | Risico/prioriteit |
|---|---|---|---|---|
| Ernstig | 3 | 3 | 4 | Beleving & Esthetica - matig effect<br>Score: 6 |

Het verfsysteem is aan het afbladderen, dit wil zeggen dat het verfsysteem geen bescherming meer biedt aan het onderliggende materiaal. Dit kan komen omdat het verfsysteem volledig aan het einde van zijn levensduur is, of is aangebracht op een ondergrond waarop het niet voldoende kon hechten of doordat het onderliggende materiaal vocht opneemt en daardoor de verf afstoot. Wij adviseren om het verfsysteem op termijn te laten vervangen.

| Groot schilderwerk betonconstructie plafond | 69,30 m2 | | € 2.426 |

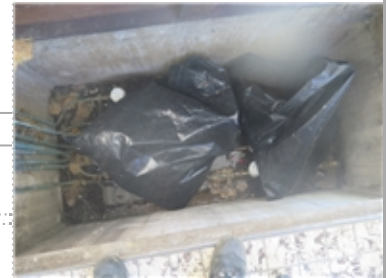
Tijdens de inspectie is vervuiling geconstateerd in de ruimte t.b.v. de wateraansluitingen in het zuidelijke trappenhuis. Wij adviseren om dit te verwijderen.

Activiteit: 2022 Hvh  
Verwijderen 1,00 pst

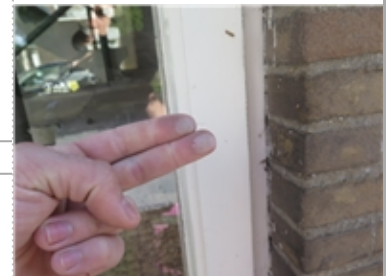
NB.

Deze bevinding en conditiescore geldt voor al het beschutten houten schilderwerk, zowel aan de voor-, kop- en achtergevel. De opgenomen kosten binnen de bevinding gelden alleen voor de voorgevel.

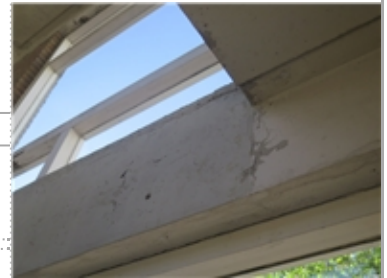
#### 4645 Binnenschilderwerk beton

Tijdens de inspectie is afbladderend schilderwerk geconstateerd in het trappenhuis. Gezien de bevinding alleen esthetisch is, is ervoor gekozen om deze bevinding één cyclus door te schuiven.

| Groot schilderwerk betonconstructie | 62,00 m2 | | € 2.851 |

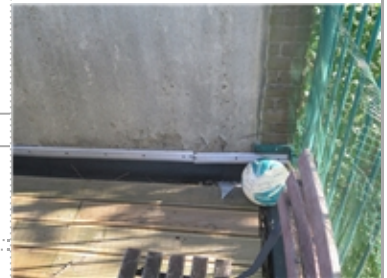
#### 4711 Knelprofiel

| Ernst | Intensiteit | Omvang | Conditie | Risico/prioriteit |
|---|---|---|---|---|
| Serius | 2 | 4 | 3 | Technische vervolgschade - matig effect<br>Score: 4 |

Tijdens de inspectie is geconstateerd dat de knelprofiel verkeerd om is gemonteerd. Om de functie van de knelprofiel te waarborgen, en inwatering te voorkomen, adviseren wij om de knelprofiel te vervangen.

| Herstellen | 1,00 pst | | € 472 |

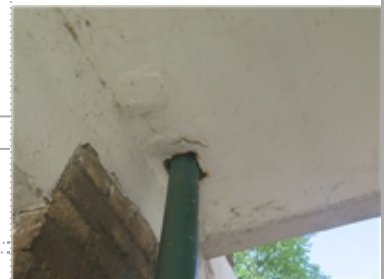
#### 5211 Balkon/galerij doorvoer staal>kunststof

Corrosie

| Ernst | Intensiteit | Omvang | Conditie | Risico/prioriteit |
|---|---|---|---|---|
| Ernstig | 2 | 3 | 3 | Technische vervolgschade - matig effect<br>Score: 4 |

Tijdens de inspectie is corrosie geconstateerd nabij de doorvoer van de galerij aan de voorgevel. Corrosie kan het gevolg zijn van een slechte coating, verkeerde materiaalkeuzes of contact met een ander milieu dan waar rekening mee is gehouden. Doordat corrosie uitzet, kan dit schade geven aan het omliggende beton. Wij adviseren om de doorvoeren op korte termijn te laten vervangen.

| Vervangen doorvoer staal>kunststof | 10,00 st | | € 3.824 |

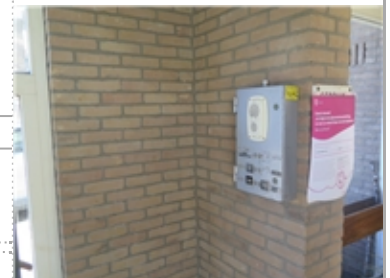
#### 6411 Intercom-installatie

Op basis van 'verval' is de vervanging van de intercom opgenomen. Dit houdt in dat er op basis van de technische levensduur wordt gekeken naar het vervangingsmoment. Dit houdt echter niet in dat deze vervangen dient te worden wanneer de installatie nog naar behoren en zonder klachten functioneert. Wanneer de intercom zonder noemenswaardige klachten of gebreken functioneert, wordt er geadviseerd het vervangingsmoment naar een later moment te verplaatsen.

| Vervangen unit in woning | 25,00 | st | € 9.559 |

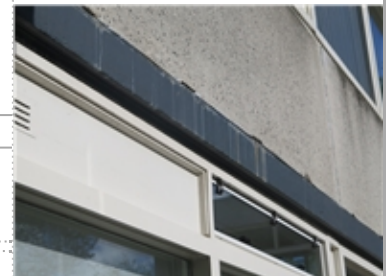
#### 2110 Dilatatievoeg kit op rugvulling

| Ernst | Intensiteit | Omvang | Conditie | Risico/prioriteit |
|---|---|---|---|---|
| Serieus | 2 | 3 | 2 | Technische vervolgschade - matig effect<br>Score: 4 |

Tijdens de inspectie is geconstateerd dat de kitvoegen in een beginnend stadium van verwerking zijn. Veroudering van kit ontstaat door verschillende factoren, zoals Uv-straling, temperatuur- en waterbelasting. Wij adviseren om de kit op termijn te vervangen.

| Vervangen dilatatie kit op rugvulling | 313,40 | m1 | € 13.651 |

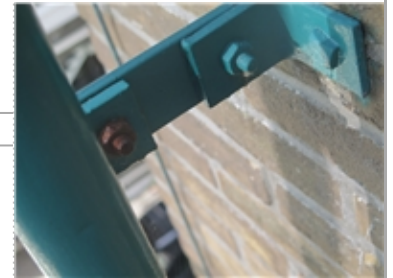
### 3410 Balustrade (verz.) staal

B4EM03 Corrosie aan bevestigingsmiddelen

| Ernst | Intensiteit | Omvang | Conditie | Risico/prioriteit |
|---|---|---|---|---|
| Ernstig | 1 | 3 | 2 | Veiligheid & Gezondheid - gering effect<br>Gebruik en bedrijfsproces - gering effect<br>Beleving & Esthetica - gering effect<br>Score: 3 |

Tijdens de inspectie zijn op diverse plekken corrosie geconstateerd bij de bevestigingsmiddelen van de balustrade. Corrosie bij het bevestigingsmateriaal kan leiden tot breuken door een afnemende draagkracht. Corrosie kan het gevolg zijn van een slechte coating, verkeerde materiaalkeuzes of contact met een ander milieu dan waar rekening mee is gehouden. Wij adviseren om de bevestigingsmiddelen na te lopen en te vervangen daar waar nodig is om verdere schade te voorkomen.

| Herstellen | | 1,00 pst | € 1.259 |

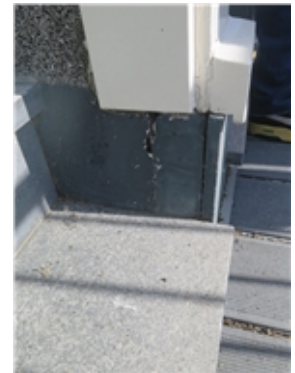
| Ernst | Intensiteit | Omvang | Conditie | Risico/prioriteit |
| Ernstig | 3 | 1 | 2 | Technische vervolgschade - matig effect<br>Score: 4 |

| Activiteit: | 2022 | Hvh | Totaal |
| Herstellen | | 1,00 pst | € 303 |

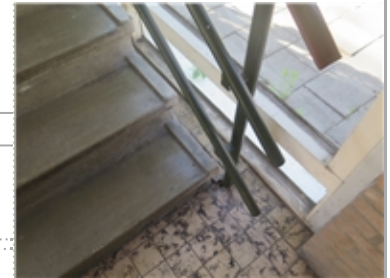
Tijdens de inspectie zijn gebroken tegels geconstateerd in het trappenhuis. Vanuit esthetisch oogpunt adviseren wij om deze te laten herstellen.

| Herstellen | | 1,00 pst | € 424 |

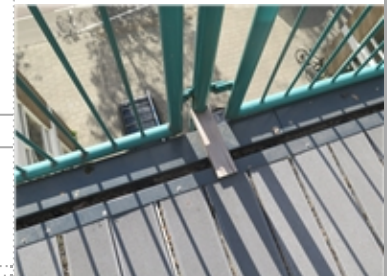
### 4711 Dakbedekking APP+vlonders

| Ernst | Intensiteit | Omvang | Conditie | Risico/prioriteit |
|---|---|---|---|---|
| Gering | 1 | 4 | 1 | Technische vervolgschade - matig effect<br>Beleving & Esthetica - matig effect<br>Score: 4 |

Tijdens de inspectie is geconstateerd dat de vlonders op de galerij aan de bovenste etage provisorisch zijn bevestigd. De constructie is momenteel bevestigd met een onbewerkt geklemde houten plank die aan het splijten is. Wij adviseren om dit te verwijderen en de vlonders op een degelijke manier te bevestigen.

| Herstellen | | 1,00 pst | € 2.518 |

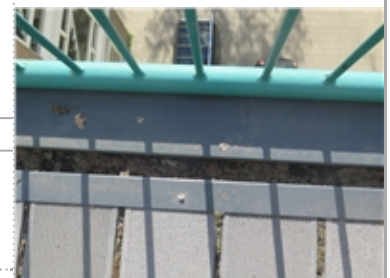
### 4711 Dakbedekking APP+vlonders

| Ernst | Intensiteit | Omvang | Conditie | Risico/prioriteit |
|---|---|---|---|---|
| Gering | 1 | 4 | 1 | Gebruik en bedrijfsproces - matig effect<br>Technische vervolgschade - matig effect<br>Score: 3 |

Tijdens de inspectie is vervuiling geconstateerd tussen de vlonders en de dakrand op de bovenste galerij. Om lekkages en ophoping van water te voorkomen adviseren wij om dit te laten reinigen.

| Reinigen | | 1,00 pst | € 303 |

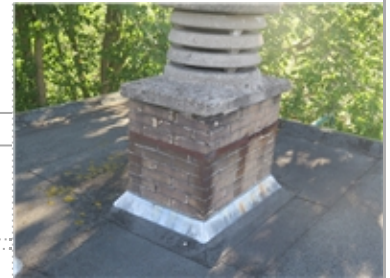
### 5124 Schoorsteen metselwerk

| Ernst | Intensiteit | Omvang | Conditie | Risico/prioriteit |
|---|---|---|---|---|
| Ernstig | 3 | 1 | 2 | Technische vervolgschade - gering effect<br>Score: 5 |

| Herstellen | | 1,00 pst | € 629 |

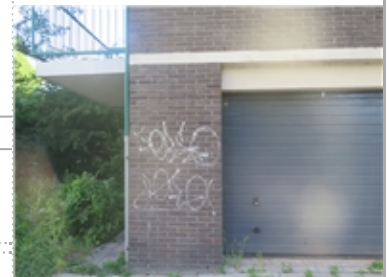
| Ernst | Intensiteit | Omvang | Conditie | Risico/prioriteit |
| Gering | 1 | 1 | 1 | Beleving & Esthetica - matig effect<br>Score: 6 |

| Activiteit: | 2023 | Hvh | Totaal |
| Reinigen | | 1,00 pst | € 309 |

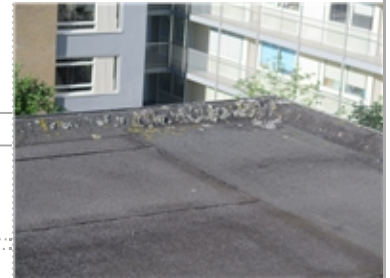
| Ernst | Intensiteit | Omvang | Conditie | Risico/prioriteit |
|---|---|---|---|---|
| Gering | 2 | 1 | 1 | Technische vervolgschade - matig effect<br>Score: 4 |

Er bevinden zich korstmossen op de randstrook van de bitumen dakbedekking. Dit zijn samenlevingsvormen van een schimmel en een alg welke hardnekkig kunnen wortelen. Deze wortels kunnen groeien tot in de poriën van de dakbedekking, wanneer deze vochtig blijven kan dit zorgen voor vorstschade. Ook kan deze mos zorgen voor een meer schaarse dekking van de leislage. Voor reiniging is een post opgenomen op korte termijn.

| Reinigen | | 1,00 pst | € 484 |
