# Inspectierapport

Pluskeuring

Adres object: Fuitweg 4  
9752 VJ Haren

Datum inspectie: maandag 3 juni 2024  
Geldigheidsduur rapport: 6 maanden  
Rapportnummer: 2024016

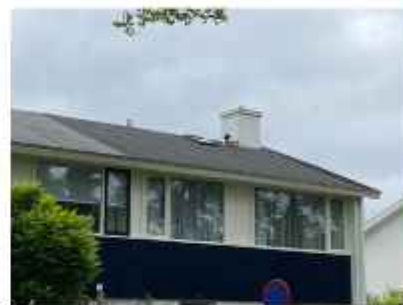
**Toelichting** De bitumen is recentelijk vernieuwd. Detailinspectie heeft niet plaatsgevonden. Uitgaande van de leeftijd is de dakbedekking als "goed" beoordeeld.

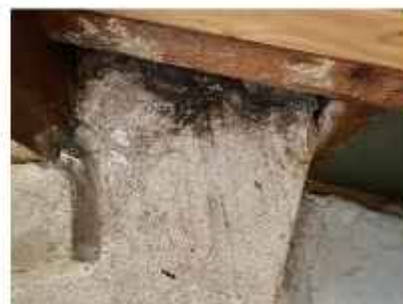
### Dakconstructie-/beschot - Hout

Ter plaatse van de schoorsteen heeft lekkage plaatsgevonden. Deze was droog ten tijde van de opname. Wij gaan ervan uit dat deze lekkage is opgelost bij de laatste dakrenovatie.

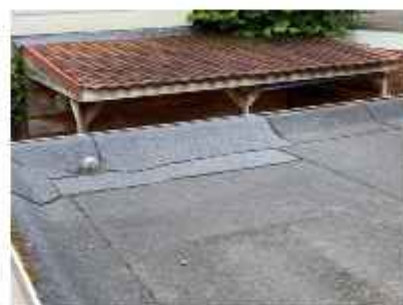
### Dakrandafwerking - Aluminium daktrim bijgebouw

In de aansluiting zit mosgroei, dit kan op de langere termijn schade aanbrengen aan de aansluiting van de bitumen met de daktrim.

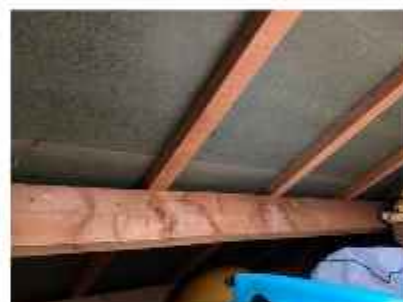
De kapconstructie bestaat uit houten gordingen welke in de gevels en tussenwanden zijn opgenomen. Er is geen vervorming van de constructie waargenomen. Tevens zijn er, ogenschijnlijk, geen houtvernielers aangetroffen.

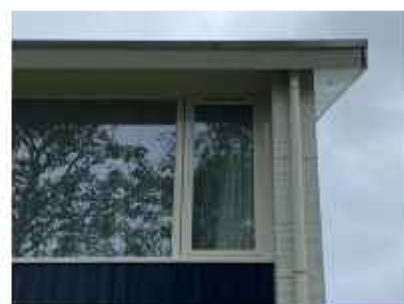
Toelichting	Er is dubbelglas geplaatst in de sponning van een raam welke oorspronkelijk bedoeld is voor enkelglas. Doordat het glas dikker is, heeft men de glaslatten op de buitenzijde van de ramen moeten aanbrengen. Deze detaillering is gevoelig voor aantasting en inbraak gevoeliger.
Algemeen	In de isolerende beglazing is geen lekkage zichtbaar, anders dan genoemd: deze is mogelijk door vervuiling en/of de weersomstandigheden moeilijk herkenbaar of vast te stellen (en geeft derhalve geen garanties). Isolatieglas wordt technisch afgeschreven indien het ouder dan 18 jaar is. De fabrieksgarantieperiode is veelal 10 jaar op fabricagefouten.

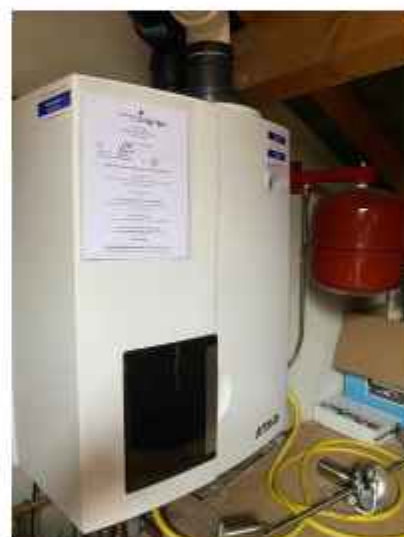
Toelichting	<p>Installatie in bedrijf ten tijde van de keuring: Ja / Nee</p> <p>Merk: Atag          Type: E325 C          Fabricagejaar: 2023          Onderhoudscontract: n.b.          Hoedanigheid: Eigendom          Druk in Bar: n.b.</p>
-------------	--

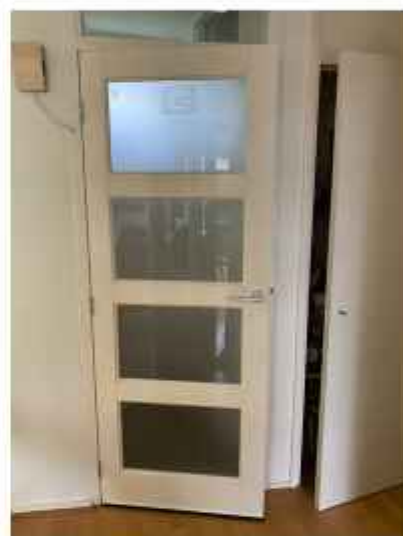
### Beglazing; vast binnen - Enkelglas

Beglazing wat zich op een hoogte lager dan 850 mm bevindt moet uitgevoerd zijn in letselbeperkend of gehard glas. De beglazing voldoet hieraan.

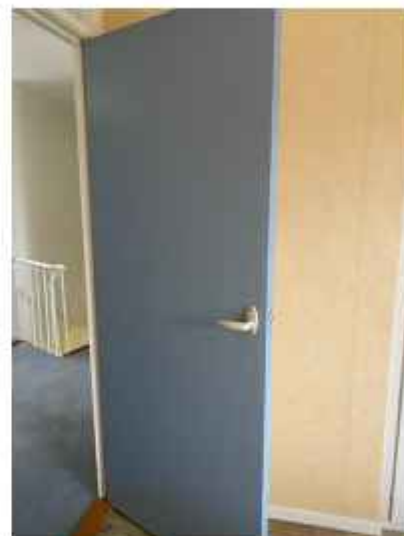
**Deur; binnen - Hout verdieping**

De binnendeuren zijn uitgevoerd in stompe standaard boarddeuren. Binnendeuren kunnen vanuit de functie van een bouw een brandkwaliteit moeten hebben. Voor de binnendeuren op de verdieping is dit niet aan de orde. De deuren vertonen geen (ernstige) beschadigingen).

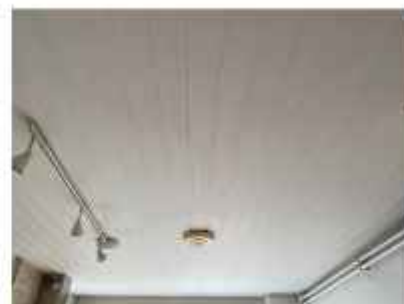
### Plafond - Houten delen

Houten plafonds kunnen brandgevaarlijk zijn.

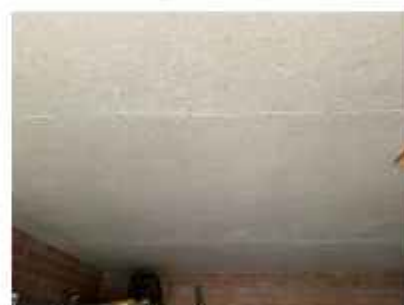
In het bijgebouw is het plafond uitgevoerd in (mogelijk) asbesthoudende platen. De situatie geeft geen directe aanleiding tot saneren. Bij verwijdering en vervanging dient rekening gehouden te worden met de daarvoor geldende protocol.

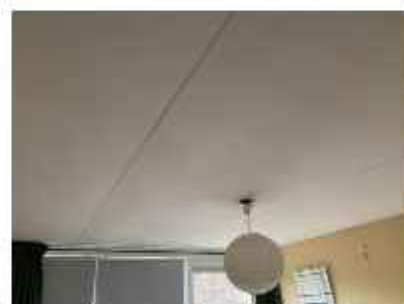
De plafonds op de verdieping.

Geadviseerd wordt de niet brandvertragende zachtboard plafonds te vervangen door gipskartonplaten met stucwerk.

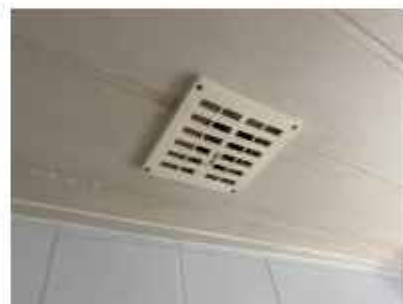
De woning is niet voorzien van een mechanische afzuiging. Dit is op zich geen probleem voor een woning met deze leeftijd. Voor nieuwere woningen gelden hiervoor wel voorschriften. Toch is het raadzaam om woningen uit te rusten met een mechanische ventilatie. De ventilatie toevoer kan bewerkstelligd worden door ventilatieroosters, deze zijn wel in de woning aanwezig.

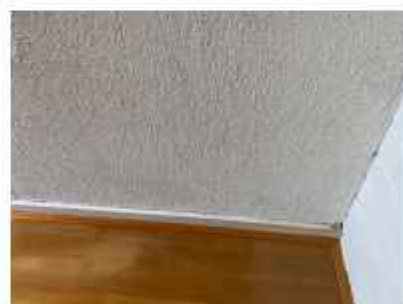
### Wand-/vloer constructies - Algemeen

Er is ter plaatse van de vloeraansluiting geen optrekkend vocht vanuit de kruipruimte of onderliggende constructie waargenomen. Ook zijn er geen vocht- of schimmelplekken geconstateerd.

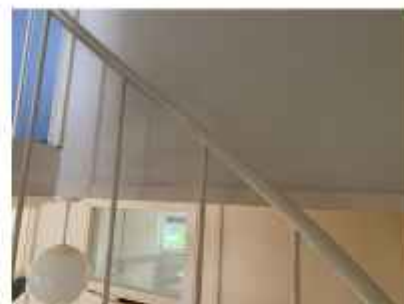
Ter plaatse van de trapopgang is een horizontale scheur aangetroffen. Dit is waarschijnlijk een gevolg van de aansluiting van de binnenmuur op de betonnen vloer. Deze scheur heeft geen ernstige constructieve gevolgen of oorzaken en kan derhalve eenvoudig flexibel worden gerepareerd.

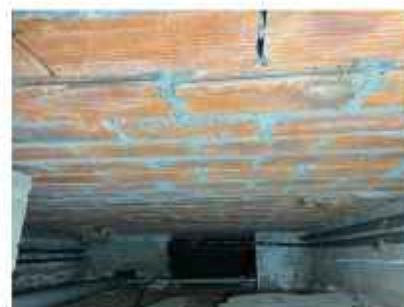
- Toelichting** De begane-grondvloer is deels uitgevoerd in een houten vloer en deels uit een Nehobo vloer. De kruipruimte onder de houten vloer is (om veiligheidsredenen) niet inspecteerbaar. De Nehobovloer vertoont: ogenschijnlijk geen gebreken. Zo is er geen roestig of bloot komend wapening aangetroffen.
- Algemeen** Vloeren worden visueel beoordeeld op doorbuiging en stabiliteit. Soms is een dergelijke beoordeling onvoldoende mogelijk door afwerking aan boven- en onderzijde. Indien de vloer aan de bovenzijde afgewerkt is met een vloerbedekking en de onderzijde met een plafonduafwerking zal het niet mogelijk zijn een gedetailleerde inspectie uit te voeren.

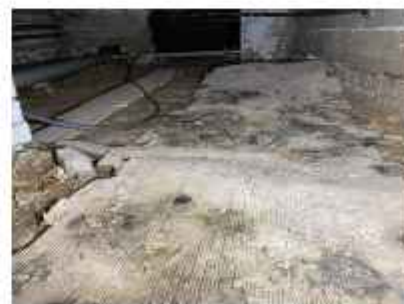
- Toelichting** Ten tijde van de opname was de kruipruimte droog.
