## Elektrische installaties op laagspanning en op zeer lage spanning (Boek 1 - KB 8/09/2019) - Algemene Directie Energie

📍 Plaats van de inspectie: GRAEF 1, 3791 VOEREN

📄 Inspectietype: Periodieke Inspectie (6.5)

**BESLUIT: NIET CONFORM**

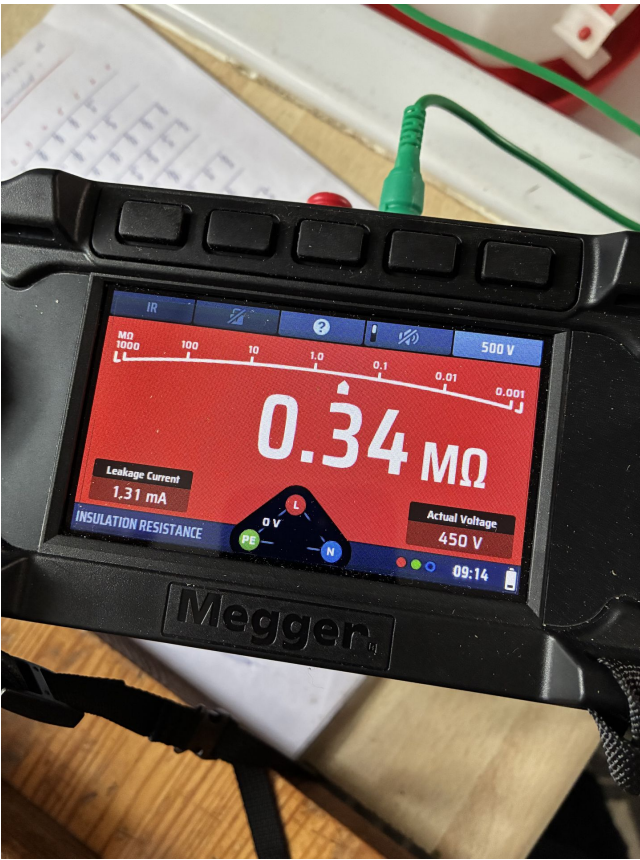
| Isolatie | 0,34 M $\Omega$ |

| Label | Foto |
|---|---|
| 304 Isolatieweerstand | A photograph of a Megger insulation resistance meter. The screen displays '0.34 MΩ' in large white digits on a red background. Above the reading is a scale from 1000 to 0.001. Below the reading, it shows 'Leakage Current 1.31 mA' and 'Actual Voltage 450 V'. The meter is connected to a green cable. The Megger logo is visible at the bottom of the device. |

| Code | Label | Paragraphe |
|---|---|---|
| 304 | De waarde van de isolatieweerstand, gemeten onder de testspanningen, moet voor elke kring, waarbij de verbruikstoestellen afgekoppeld zijn, minstens gelijk zijn aan 1000 maal de waarde in V van de testspanning (minimum 0,5MΩ bij een testspanning van 500V). | L1 6.4.5.1. |

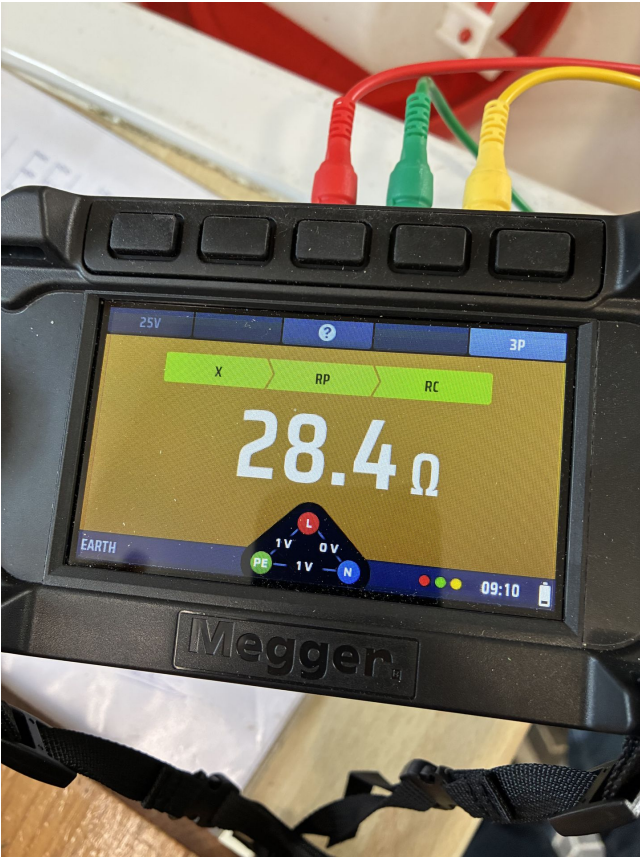
| Spreidingsweerstand | 28,4 $\Omega$ |

| Label | Foto |
|---|---|
| Meting aarding | A photograph of a Megger earth resistance meter. The screen displays '28.4 Ω' in large white digits on a yellow background. Above the reading is a scale from 25V to 3P. Below the reading, it shows 'EARTH' and '1V 0V 1V'. The meter is connected to three cables: red, green, and yellow. The Megger logo is visible at the bottom of the device. |

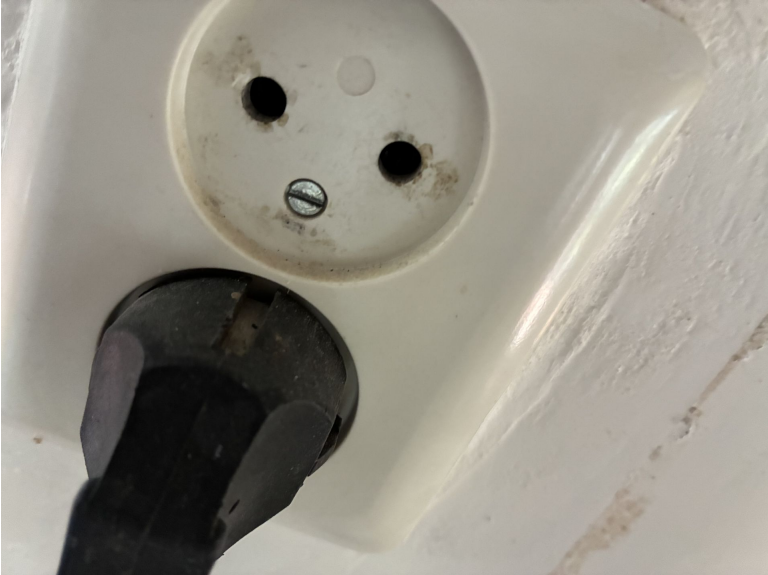
| Label | Foto |
|---|---|
| Stopcontact niet kindveilig | |

| Code | Label | Paragraphe |
|---|---|---|
| 705a | Contactdozen conform NBN C61-112 voorzien met aardingscontact en kinderbeveiliging. | L1: 1.4.2.3.; 4.2.2.3.; 5.3.5.2.; L3: 1.4.2.3.; 4.2.2.2. |

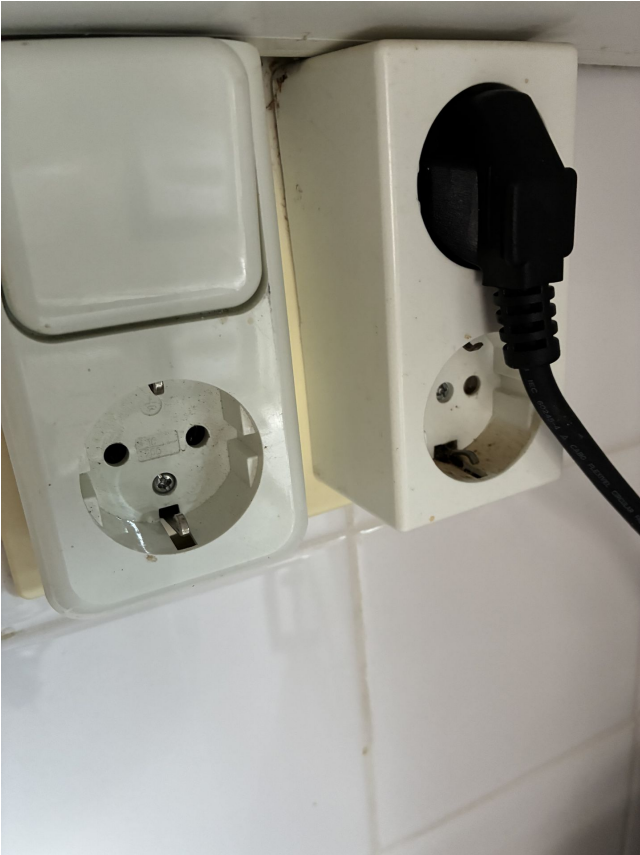
| Label | Foto |
|---|---|
| Stopcontact met randaarding | |

| Code | Label | Paragraphe |
|---|---|---|
| 604 | De contactdozen met randaarding is niet toegelaten in België | L1 5.3.5.2 |

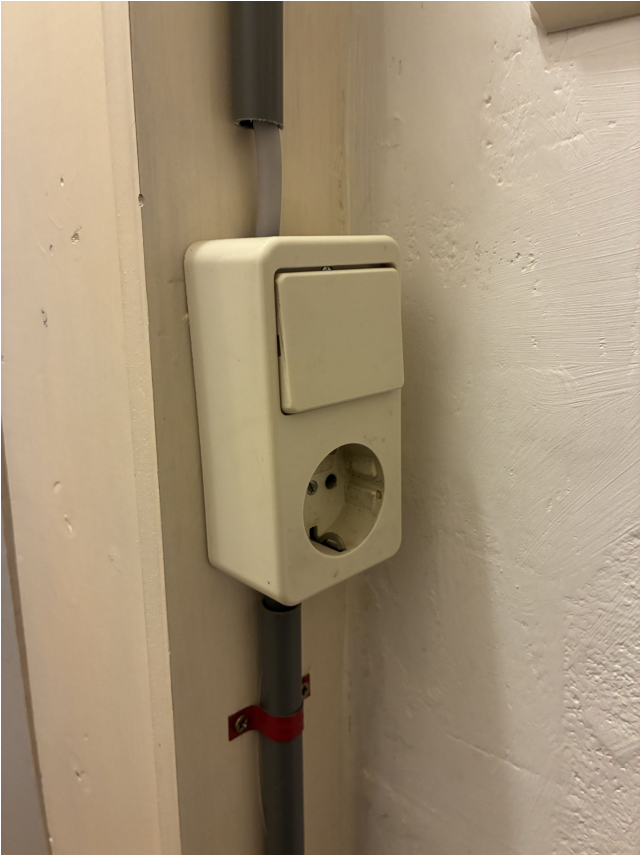
| Label | Foto |
|---|---|
| Stopcontact met randaarding | |

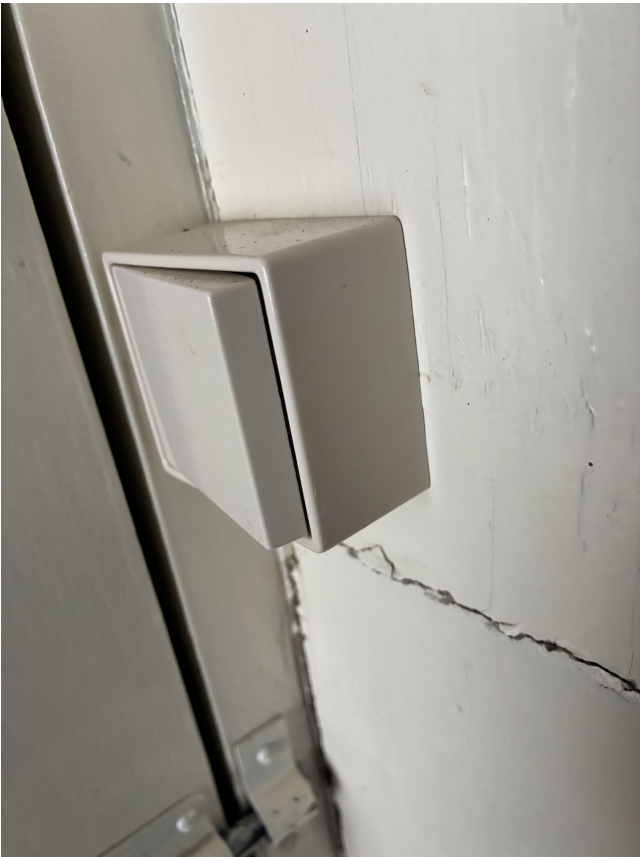
| Label | Foto |
|---|---|
| <p>Schakelaar geplaatst op brandbare ondergrond zonder beschermingsplaat</p> | |

| Code | Label | Paragraphe |
|---|---|---|
| 719 | Elektrische uitrustingen mogen niet op brandbare materialen bevestigd worden zonder hun montageplaten. | L1 4.3.3 |

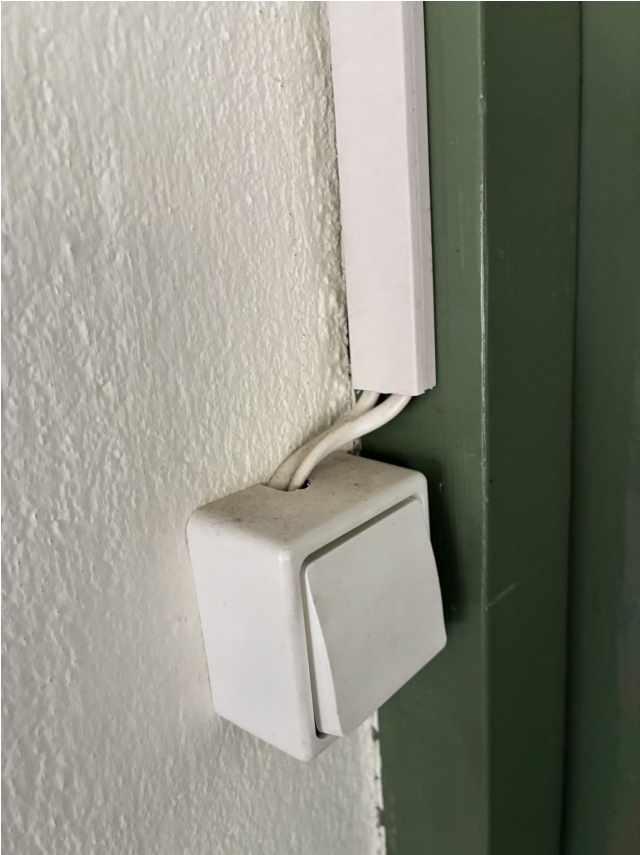
| Label | Foto |
|---|---|
| Verboden bekabeling | |

| Code | Label | Paragraphe |
|---|---|---|
| 801 | De kabels van het type naast-elkaar (VTLmB), platte kabel onder PVC-mantel (LMVVR), COAX, VVT, H05VVF, H07RN-F en R2V (NF) zijn verboden en moeten vervangen worden door kabels van het type XVB. | L1 5.3.1.2 |

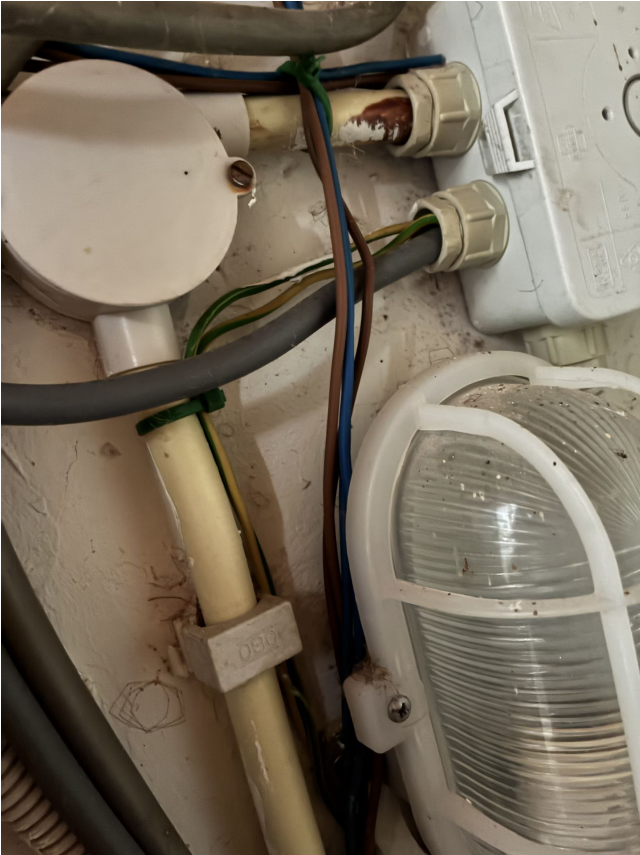
| Label | Foto |
|---|---|
| VOB draden zonder bescherming | |

| Code | Label | Paragraphe |
|---|---|---|
| 808 | De geleiders van het type VOB moeten in daarvoor bestemde buizen, kabelgoten geïnstalleerd worden. | L1: 5.2.9.3.; L1:5.2.9.6. |
