# Asbestinventarisatetest

Heidestraat 101/117, 3621 Lanaken

Attestnummer : 20230212-000104.000

Uitgegeven op : 12.02.2023

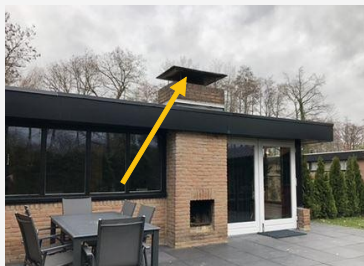
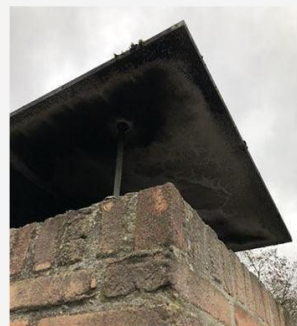
Overzichtsfoto

Detailfoto

| Eindbeoordeling materiaalrisico | Laag materiaalrisico en/of verlaagde kans op vezelvrijgave |

| Gebondenheid | Categorie 1: hechtgebonden in oorsprong |
| Asbestsoort (vezeltype) | Alleen chrysotiel |
| Asbestconcentratie | Laag (< 50%) |
| Afschermingsgraad van het gehele materiaal | Geheel of deels vrij aan de buitenlucht |
| Toestand van het materiaal | Licht beschadigd, licht verweerd. Intact materiaal type Pical – asbestboard of categorie III 'gebondenheid' |

| Beschrijving | Schouwkap |
| Omgeving | Buiten |
| Asbestmateriaal | Schouwhoed, ventilatiekap (anti-windval) |

| <b>Bindmiddel van asbestmateriaal</b> | Cement |

Het asbestmateriaal valt onder de mijlpaal van 2034.

Verwijderen

- Zorg voor een veilig beheer. Vermijd het beschadigen van het asbestmateriaal. Controleer de toestand jaarlijks op wijzigingen.
- Hemelwater dat afspoelt van asbestcement daken of gevels kan asbestdeeltjes bevatten. Gebruik het enkel voor gesloten circuits (bv. spoelen toiletten). Reinig na het vervangen van het dak of de gevel de dakgoten en regenwaterput of -ton om asbesthoudend sediment of slib te verwijderen

- Eenvoudige handelingen: mag via doe-het-zelf of door werknemer(s) met opleidingsattest eenvoudige handelingen  
Asbest cementplaten behoren tot de groep van de hechtgebonden asbestproducten.

Cementplaten die te veel verweerd zijn, gebroken zijn, in een slechte staat zijn of breken onder hun eigen gewicht tijdens de afbraak, dienen verwijderd te worden door een erkend asbestverwijderaar.

Enkel cementplaten die zonder breken losgemaakt kunnen worden, mogen zelf verwijderd worden.

1. Beschermkledij dragen tijdens de werken, mondmasker P3, ...
  2. Zorg ervoor dat de platen en de bevestigingspunten eerst bevochtigd worden vooraleer je ze verwijdt. Dit om vezelverspreiding tegen te gaan.
- U mag de asbest cementplaten zelf naar het containerpark voeren, mits alles afgesloten is in daarvoor bestemde asbestafvalzakken.
