# Asbestinventarisatetest

Heidestraat 101/A21, 3621 Lanaken

Attestnummer : **20260921-000365.000**

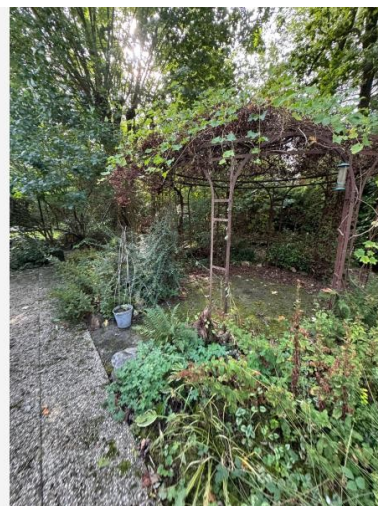
Geen asbestverdachte toepassingen aangetroffen in of rond de tuin of tuinhuis

| Basis voor advies | De asbestdeskundige beoordeelt het materiaal als niet-asbestverdacht. |

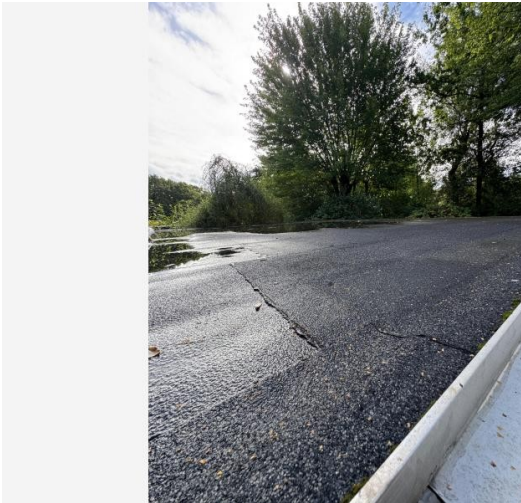
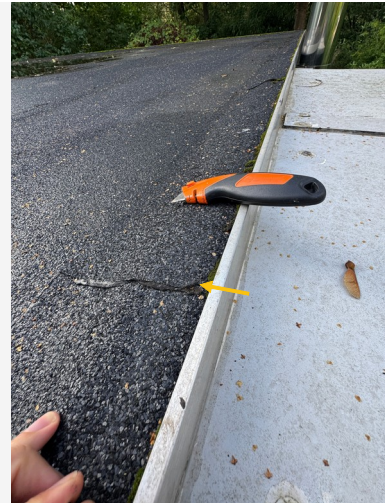
## Fiche 2: Roofing dakbedekking

Geen asbest

| # | Type | Referentie | Resultaat |
|---|---|---|---|
| 2.1 | Puntmonster | #1 Roofing | Geen asbest |

| Beschrijving | Roofing dakbedekking |
| Primaire drager | Plat dak |
| Bindmiddel van materiaal | Bitumen (roofing, teer, asfalt) |
| Hoeveelheid (oppervlakte - aantal) | • 90,00 m <sup>2</sup> - 1 stuk |

| Opmerking | <p>De hoeveelheid is een zo nauwkeurig mogelijke opmeting, waar evenwel kleine afwijkingen op mogelijk zijn.</p> <p>Controle en staalname van eventuele onderliggende lagen is enkel mogelijk mits uitbreiding naar een aanvullend destructief onderzoek.</p> |

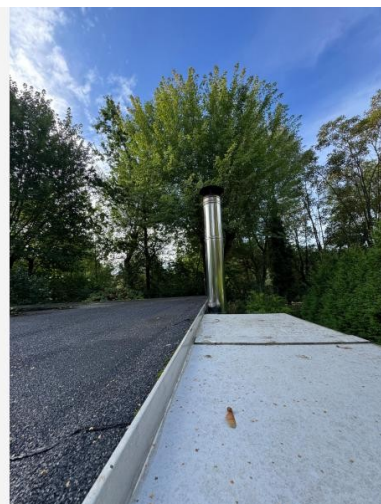
### Fiche 3: Rookgaskanaal (niet verdacht)

| Beschrijving | Notitie | Terug te vinden op plannen |
|---|---|---|
| Fiche 3: Rookgaskanaal (niet verdacht) | Het rookgaskanaal is niet asbestverdacht. Betreft metaal. | Plan 1.5: Dak |

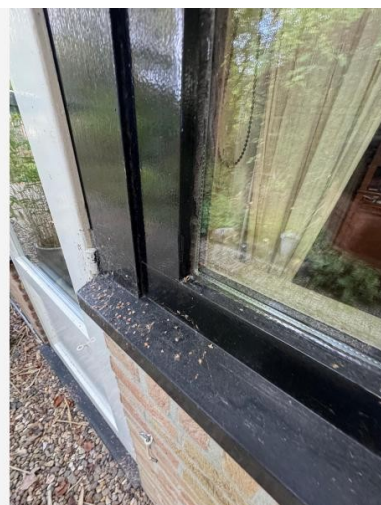
### Fiche 4: Afdichtingsmateriaal aan schrijnwerk

| Beschrijving | Notitie | Terug te vinden op plannen |
|---|---|---|
| Fiche 4: Afdichtingsmateriaal aan schrijnwerk | Zowel tussen frame en glas als tussen frame en gevel | Plan 1.3: Gelijkvloers 0 (muren) |
