Asbestinventarisatetest

Kerkstraat 76, 3770 Riemst

Attestnummer : 20240815-000067.000

Uitgegeven op : 15.08.2024

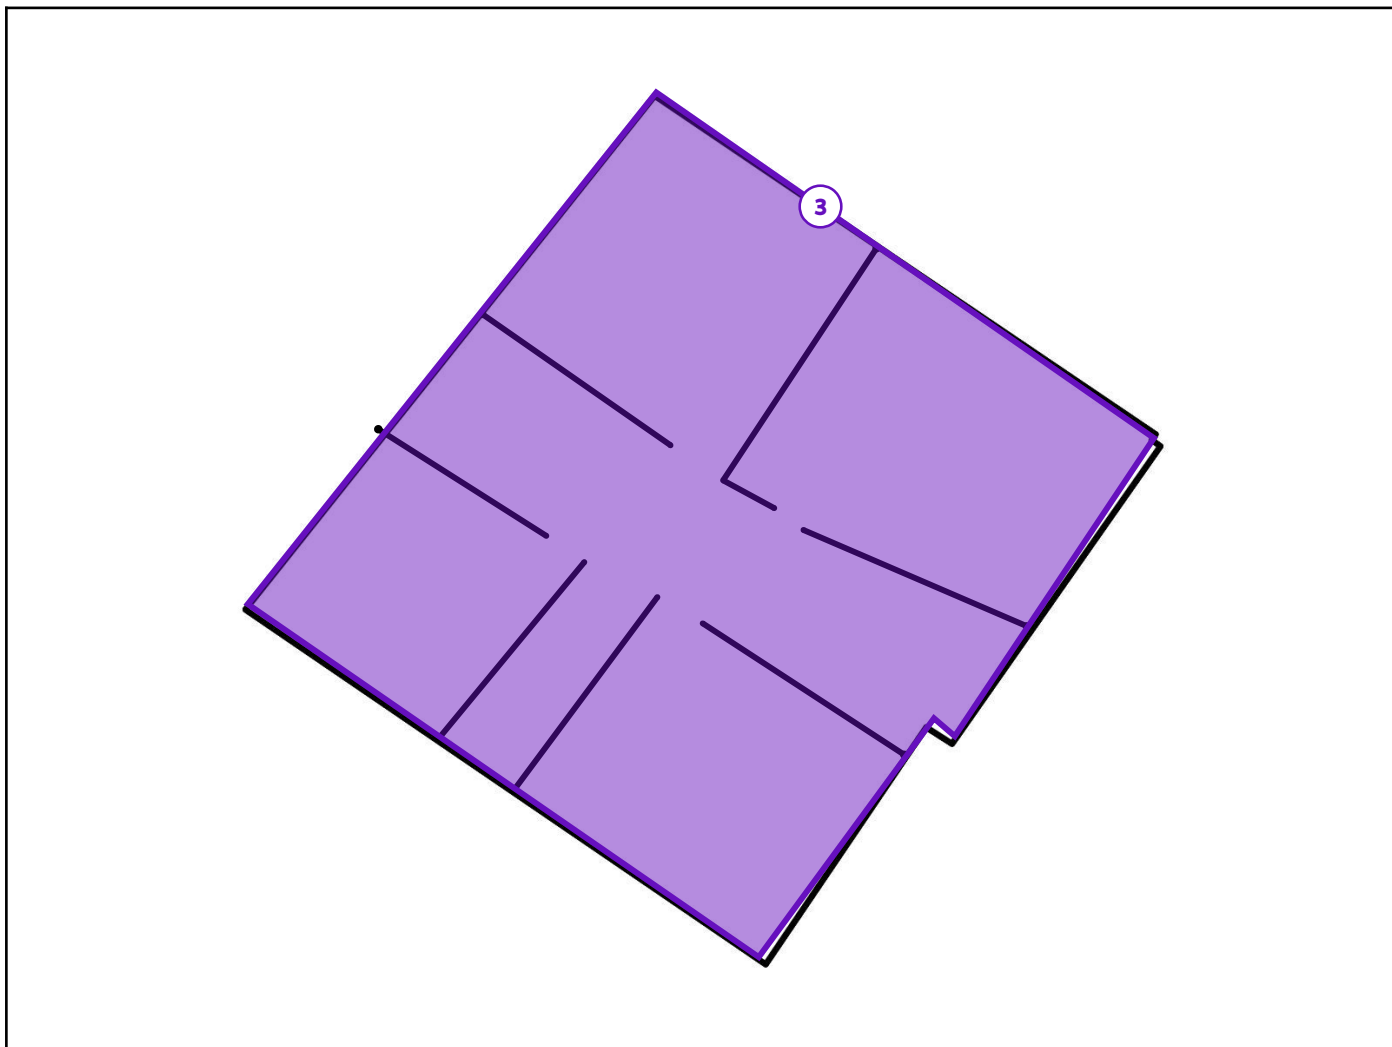
Plan 1.3: Verdieping

Beschrijving	Type	Actie
3. Gyproc plafonds	Advies	-

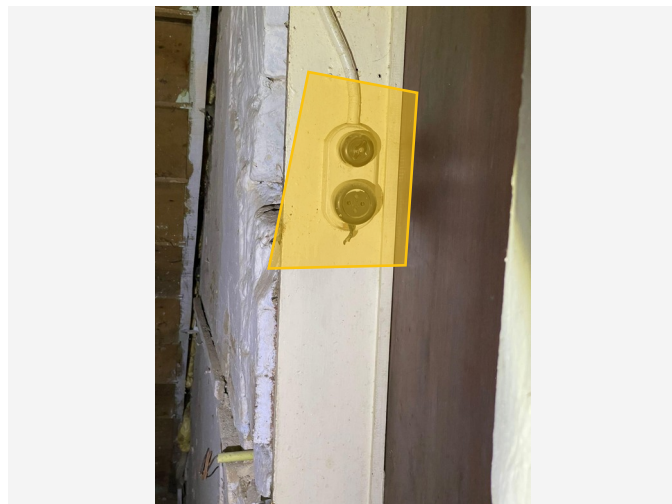
Het asbestmateriaal valt onder de mijlpaal van 2040.

Eindbeoordeling materiaalrisico	Laag materiaalrisico en/of verlaagde kans op vezelvrijgave
---------------------------------	--

Gebondenheid	Categorie 1: hechtgebonden in oorsprong
Asbestsoort (vezeltype)	Crocidoliet aanwezig
Asbestconcentratie	Laag (< 50%)
Afschermingsgraad van het gehele materiaal	Geheel of deels (ook) vrij aan de binnenlucht
Toestand van het materiaal	Onbeschadigd, niet verweerd

Beschrijving	Schakelaar
Omgeving	Binnen
Primaire drager	Communicatie en elektrische infrastructuur en uitrusting
Asbestmateriaal	Plaat, paneel, tablet - Type Bakeliet
Bindmiddel van asbestmateriaal	Kunststof of -hars
Gebondenheid op basis van bindmiddel	Hecht
Hoeveelheid (oppervlakte - dikte - aantal)	• 0,10 m ² - 2,00 cm - 1 stuk
Totaal volume	0,002 m ³
Eenvoudig bereikbaar	Ja
Bevestigingswijze	• Geschroefd
Identificatiemethode	Vaststelling zonder monstername
Destructieve handeling voor identificatie	Nee

- Zorg voor een veilig beheer en verwijder dit asbestmateriaal wanneer het bij werken eenvoudig bereikbaar wordt. Controleer de toestand jaarlijks op wijzigingen.
- Verwijder dit asbestmateriaal zo snel mogelijk. Volg de toestand goed op.

- Eenvoudige handelingen: mag via doe-het-zelf of door werknemer(s) met opleidingsattest eenvoudige handelingen
Zorg voor een goede bescherming ademhalingsbescherming FFP3 / een veiligheidsbril, stevige rubberen handschoenen (niet de dunne latex soort) en een overall om over uw kledij aan te trekken, als je deze toepassing weg haalt, bevochtig de toepassing grondig en verpak deze dubbel, contacteer uw gemeente voor het beleid omtrent asbestafvoer.

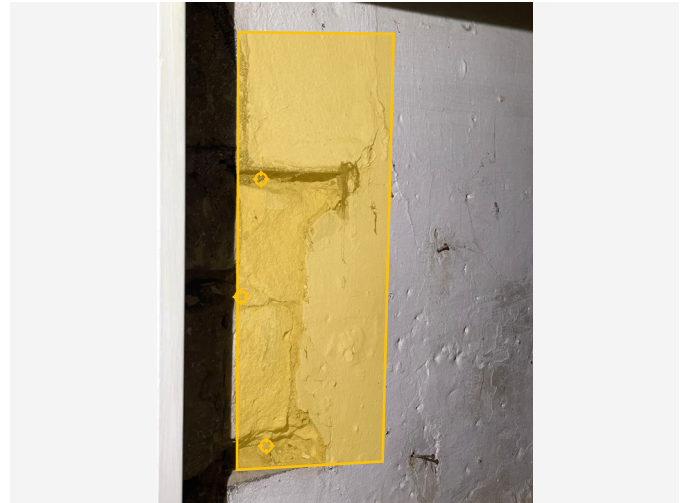
Geen asbest

#	Type	Referentie	Resultaat
4.1	Mengmonster	MM01	Geen asbest

Beschrijving	Pleisterwerk binnenmuren
Omgeving	Binnen
Primaire drager	Binnenwand
Bindmiddel van materiaal	Gips - kalk
Gebondenheid op basis van bindmiddel	Niet-hechtgebonden
Hoeveelheid (oppervlakte - dikte - aantal)	• 40,00 m ² - 4,00 cm - 1 stuk
Totaal volume	1,60 m ³
Identificatiemethode	Vaststelling met monsternamen
Destructieve handeling voor identificatie	Nee
