# MEERJAREN ONDERHOUDSPLANNING

AWK 2023-02-03

VvE Linnaeusstraat 13

Amsterdam

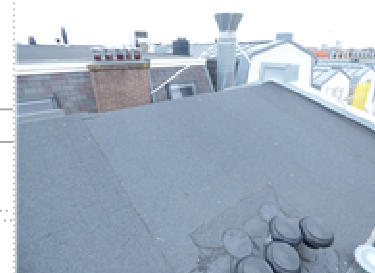
**5124 Schoorsteenpotten keramisch**

B2GA03 Scheuren

De keramische schoorsteenpotten verkeren in redelijke staat. Er zijn twee scheuren in de schoorsteenpotten geconstateerd.

Advies: vervangen tijdens dakwerkzaamheden of bij einde levensduur. Tijdens deze bewerking tevens de raaplaag opnieuw aanbrengen op de schoorsteen.

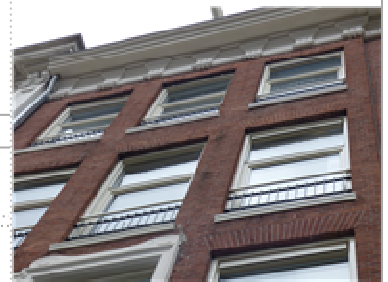
**2110 Gevelconstructie voegwerk platvol**

Het voegwerk ter plaatse van de voorgevel verkeert in een goede staat van onderhoud. Er zijn ter plaatse een enkele negge en hanenkam gespronger voegen waargenomen.

Het voegwerk ter plaatse van de achtergevel was als gevolg van de geringe ruimte in de tuin lastig te inspecteren. Het lijkt er op dat het voegwerk ter plaatse van de achtergevel in een mindere staat van onderhoud verkeert.

De raamdorpelstenen ter plaatse van de begane grond zitten onder de vogeluitwerpselen. Dit kan op termijn de voegen aantasten.

Advies: er is een post opgenomen voor herstel voegwerk. De post kan gebruikt worden voor herstellende werkzaamheden. De werkzaamheden uitvoeren ten tijde steigerwerkzaamheden. Het voegwerk van de schoorstenen is elders opgenomen in dit rapport.

Raamdorpelstenen op korte termijn reinigen. Omdat dit in eigen beheer uitgevoerd kan worden zijn hiervoor geen kosten opgenomen in het onderhoudsplan.

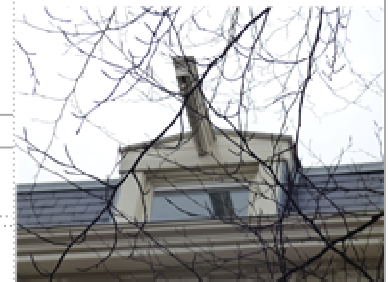
**3120 Kozijn buiten hout**

In het MJOP is een periodieke post opgenomen voor het (gedeeltelijk) vervangen van de houten buitenkozijnen (incl. sierbetimmering). Dit onderhoud gelijktijdig uitvoeren met schilderwerkzaamheden.

Daarnaast is er een periodieke post 'klein onderhoud' opgenomen. Voorbeelden van klein onderhoud aan de kozijnen kan zijn: houtherstel, vervanging van hang- en sluitwerk of bijwerken van houten deuren. Deze werkzaamheden kunnen tijdens het schilderen uitgevoerd worden.

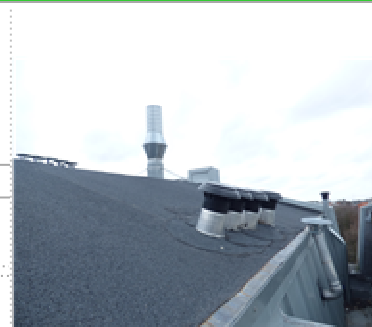
4711 Dakbedekking bitumen

De bitumen dakbedekking verkeert in een goede staat. Op een enkele plek laat de bitumen dakbedekking minimaal los van de loden ondergrond. Dit heeft geen gevolgen.

De leistenen shingles ter plaatse van de voorzijde verkeren in een vergelijkbare staat van onderhoud.

Advies: bitumen dakbedekking op middellange termijn overlagen.

Leistenen shingles op lange termijn vervangen. Deze kosten zijn separaat opgenomen in het onderhoudsplan.

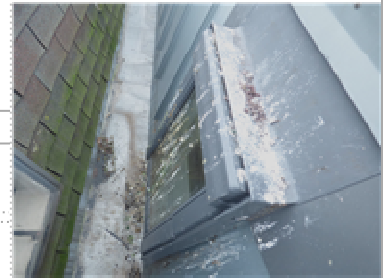
**4712 Dakbedekking zink**

B6GA02 Vuil

De zinken dakbedekking en gevelafdekkers verkeren over het algemeen in een goede staat van onderhoud. Ter plaatse van een dakvenster zijn in grote mate vogeluitwerpselen geconstateerd. Indien dit niet tijdig wordt verwijderd kan dit het zink aantasten.

Advies: zinken dakbedekking op korte termijn reinigen. Zinken dakbedekking en gevelafdekkers vervangen bij einde levensduur.

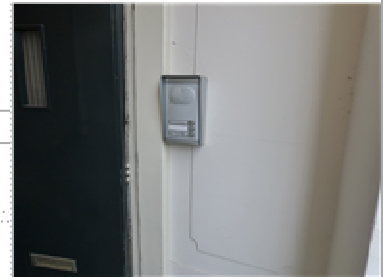
**6411 Deurbelinstallatie**

De deurbelinstallatie met deuropener verkeert in goede conditie.

Advies: vervangen deurbelinstallatie met deuropener bij einde levensduur.

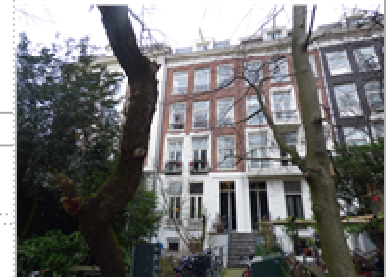
4712 Asbestcement

In het pand is geen visueel asbest geconstateerd. Asbest is echter vaak aangebracht achter betimmeringen en hierdoor niet altijd goed zichtbaar.

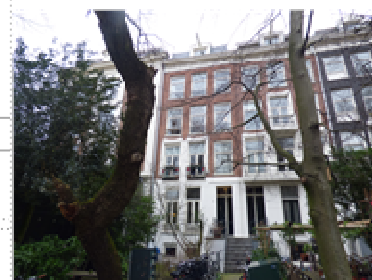
5240 Binnenriolering + waterleiding

K5EC01 Gietijzeren-Gres/-leidingen

Onbekend is of er nog gres-/rioleringsbuizen aanwezig zijn.

IOMB is er een post opgenomen van €5000,- incl. btw. voor vervanging enkele leiding.
