# Meerjarenonderhoudsplan

91298 • VvE Linnaeusweg 56 t/m 74

Boskoop

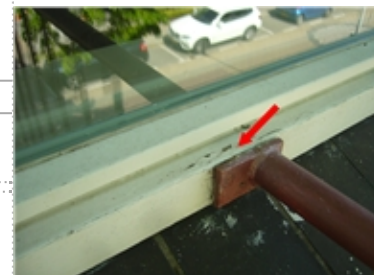
**4631 Buitenschilderwerk kozijn en raam hout dekkend (appartementen)**

B11SM04 Erosie, verwerking, veroudering

Schilderwerk van de kozijnen is op een aantal plaatsen in slechte staat. Schilderen is in een apart deel van het meerjaren onderhoudsplan inzichtelijk gemaakt.

Schilderen

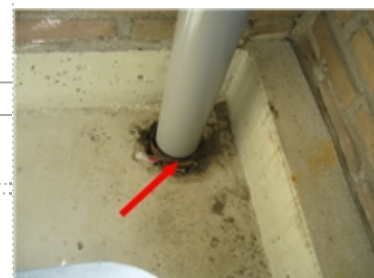
**5211 Doorvoer staal**

Slijtage

Doorvoeren voor het hemelwater zijn sterk aan het verouderen. Vervanging is opgenomen in het meerjaren onderhoudsplan.

Vervangen

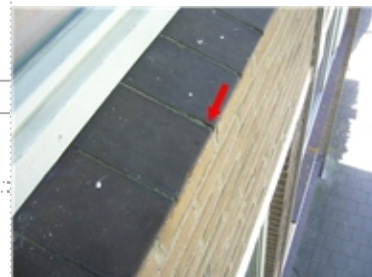
**3120 Raamdorpel gres/ijzerklinker**

B2SM04 Erosie, verwerking, verzanding

Voegwerk van de raamdorpelstenen is verouderd. Hervoegeen is opgenomen in het meerjaren onderhoudsplan.

Hervoegeen

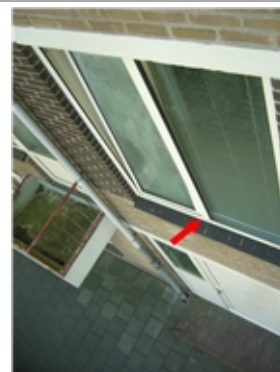
**3120 Kozijn buiten kunststof (appartementen)**

B7GA02 Vuil, aanslag, verkleuring

Kunststof kozijnen zijn vervuild. Reinigen is in een apart deel van het meerjaren onderhoudsplan opgenomen.

Reinigen

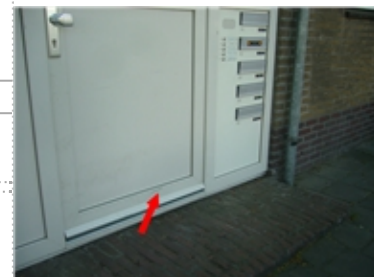
**3120 Kozijn buiten kunststof (berging/trapopgangen)**

B7GA02 Vuil, aanslag, verkleuring

Kozijnen van de algemene ruimtes zijn vervuild. Reinigen is opgenomen in het meerjaren onderhoudsplan.

Reinigen

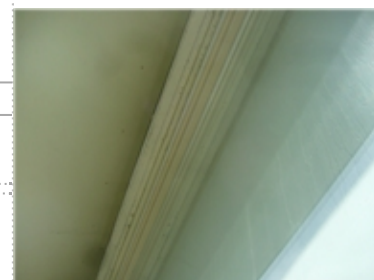
**3120 Blankglas dubbel HR+**

B7EB02 Condens in glasspouw

Ruit is lek en dient vervangen te worden.

Herstellen 1,00 pst € 303

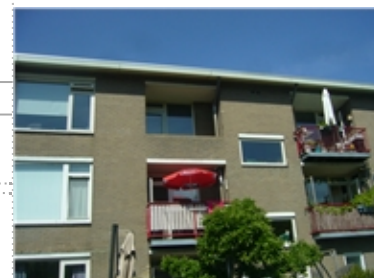
**3422 Leuning buiten staal**

B4SC04 Ontbrekende (onder)delen

Leuning ontbreekt op het bovenste balkon waardoor de borstwering niet aan de wettelijke eisen qua hoogte voldoet. Leuning opnieuw aanbrengen.

Aanbrengen 1,00 pst € 424

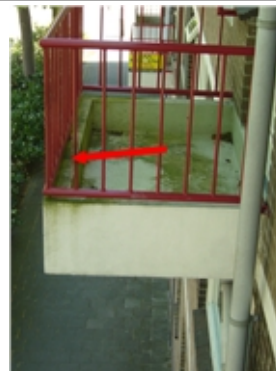
**4320 Balkon/galerij afwerking Triflex coating**

B6GA02 Vuil, aanslag, verkleuring, veroudering

Coating is op een aantal balkons sterk vervuild en vertoont slijtage. Coaten is opgenomen in het meerjaren onderhoudsplan.

Coaten

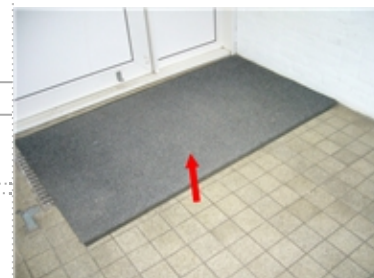
**4321 Vloerafwerking coralmat**

B9SM07 Slijtage

Schoonloopmat vertoont slijtage. Vervanging is opgenomen in het meerjaren onderhoudsplan.

Vervangen

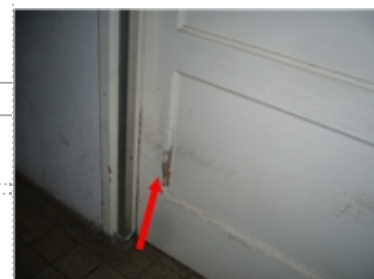
**4622 Binnenschilderwerk deur hout dekkend**

B11SM01 Beschadiging

Schilderwerk is beschadigd. Schilderen is opgenomen in het meerjaren onderhoudsplan.

Schilderen

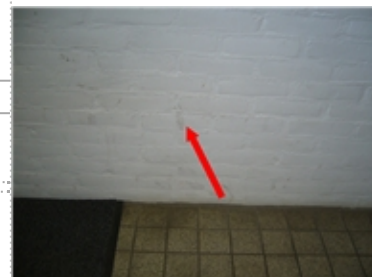
**4622 Binnenschilderwerk metselwerk**

B11SM01 Beschadiging

Schilderwerk is plaatselijk beschadigd. Schilderen is opgenomen in het meerjaren onderhoudsplan. Advies is om alle wanden te schilderen om de uitstraling van de trapopgang een update te geven.

Schilderen

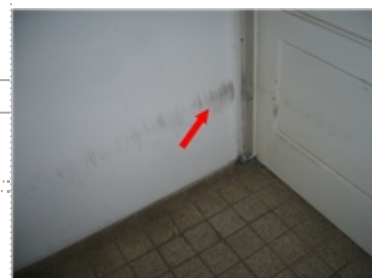
**4622 Binnenschilderwerk stucwerk**

B11SM01 Beschadiging

Schilderwerk is beschadigd. Schilderen is opgenomen in het meerjaren onderhoudsplan.

Schilderen

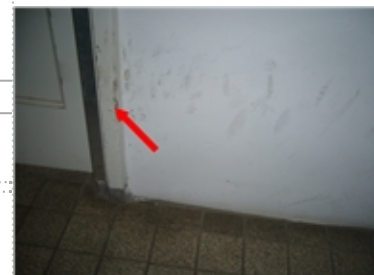
#### 4632 Binnenschilderwerk kozijn en raam hout dekkend

B11SM01 Beschadiging

Schilderwerk is beschadigd. Schilderen is opgenomen in het meerjaren onderhoudsplan.

Schilderen

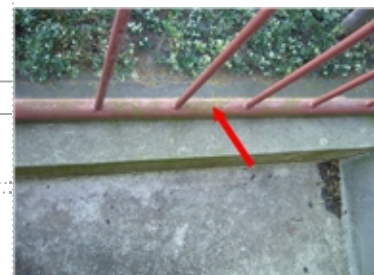
#### 4634 Buitenschilderwerk hek metaal

B11SM04 Erosie, verwerking, veroudering

Schilderwerk is verouderd en aangetast door vuil. Schilderen is opgenomen in het meerjaren onderhoudsplan.

Schilderen

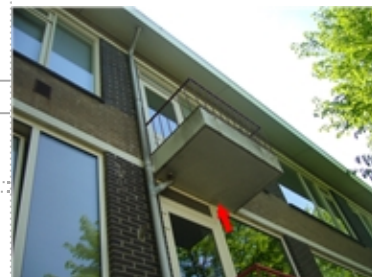
**4645 Buitenschilderwerk betonconstructie plafond**

B11GA05 Vuil, aanslag, verkleuring

Schilderwerk van de balkons is verouderd. Schilderen is opgenomen in het meerjaren onderhoudsplan.

Schilderen

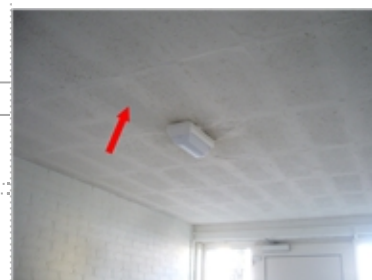
**4645 Binnenschilderwerk betonconstructie plafond**

B11SB01 Dekking onvoldoende

Schilderwerk is niet goed dekkend. Schilderen is opgenomen in het meerjaren onderhoudsplan.

Schilderen

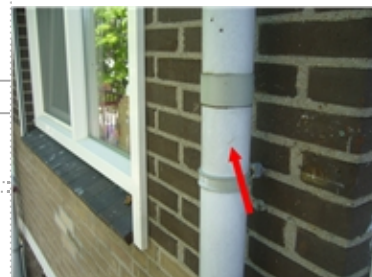
#### 5211 Hemelwaterafvoer pvc

K5GV01 Verval tussen 50%-75% van de levensduur

Hemelwaterafvoeren vertonen verouderingsverschijnselen door UV straling. Vervanging is opgenomen in het meerjaren onderhoudsplan. Tevens ontbrekende deel herplaatsen.

Vervangen

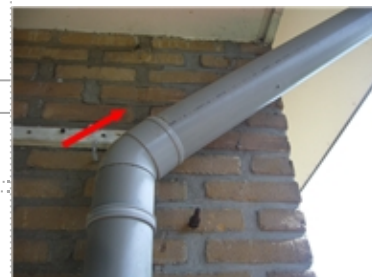
#### 2110 Gevelconstructie metselwerk

B2SC03 Scheuren niet constructief

Plaatselijk is scheurvorming aanwezig. Gelijktijdig met andere werkzaamheden aan de gevel herstellen.

Herstellen 1,00 pst € 620

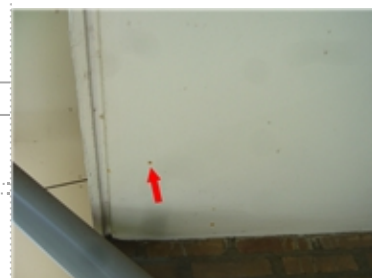
### 2322 Balkonconstructie beton

B4EM02 Carbonatatie

Zowel aan de voorzijde als achterzijde zijn enkele locaties zichtbaar waar beton aangetast is of eerste tekenen van mogelijke aantasting vertoont. Voor het schilderen van de balkons beton herstellen.

| Herstellen | | 1,00 pst | € 1.860 |

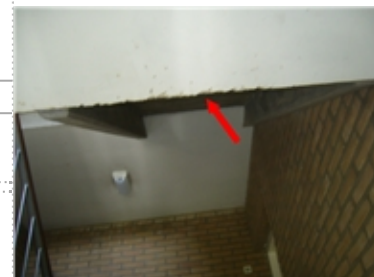
### 2410 Trapbordes binnen beton

B4SM02 Beschadiging

Plaatselijk zijn beschadigingen aanwezig. Gelijktijdig met schilderen van plafonds herstellen.

Herstellen

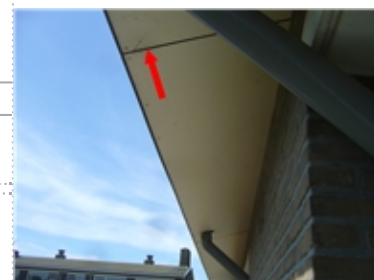
### 2716 Boeiboord volkern

B5GA02 Vuil, aanslag, verkleuring

Dakrand vertoont vervuiling. Reinigen is opgenomen in het meerjaren onderhoudsplan.

Reinigen

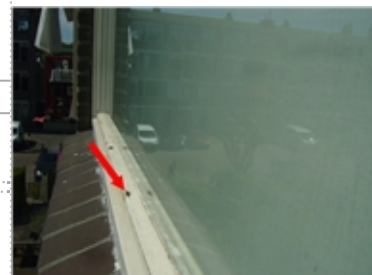
### 3120 Kozijn buiten hardhout (appartementen)

B7EM05 Houtrot

Plaatselijk is houtrot waargenomen. In een apart deel van het meerjaren onderhoudsplan is een post opgenomen voor herstel van houtrot.

Herstellen

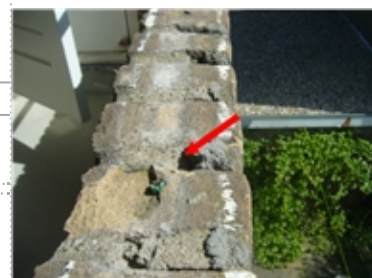
### 3410 Balustrade metselwerk

B4SB01 Aantasting afwerklaag

Voegwerk is aangetast. Vervangen van het voegwerk is opgenomen in het meerjaren onderhoudsplan.

Vervangen voegwerk

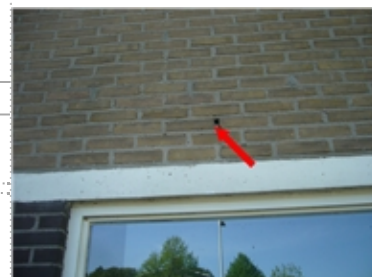
### 4111 Gevelafwerking voegwerk platvol

B8EC01 Uitgespoeld/afwezig voegwerk

Voegwerk is plaatselijk afwezig of verouderd. Voor plaatselijk herstel is een post opgenomen in het meerjaren onderhoudsplan.

Herstellen

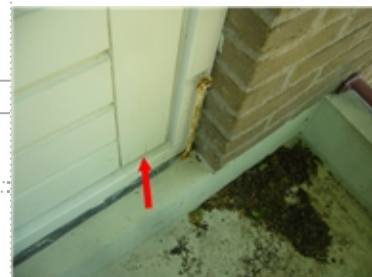
### 4621 Buitenschilderwerk deur hout dekkend (appartementen)

B11SM02 Barsten, veroudering

Schilderwerk van de deuren begint te verouderen. Het schilderen is in een apart deel van het meerjaren onderhoudsplan opgenomen.

Schilderen

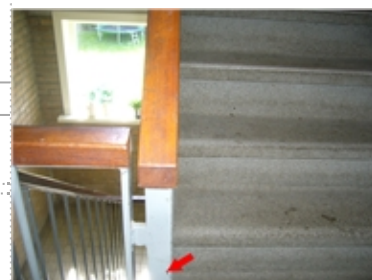
### 4622 Binnenschilderwerk hek metaal

B11SM01 Beschadiging

Schilderwerk van de hekwerken is plaatselijk beschadigd. Schilderen is opgenomen in het meerjaren onderhoudsplan.

Schilderen

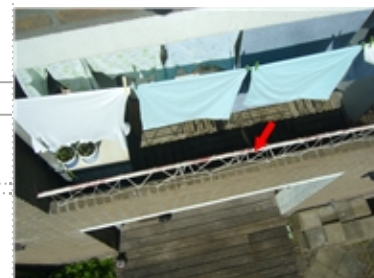
### 4634 Buitenschilderwerk leuning metaal

B11SM04 Erosie, verwerking

Schilderwerk is plaatselijk verouderd. Schilderen is opgenomen in het meerjaren onderhoudsplan.

Schilderen
