Inspectierapport

Pluskeuring, inclusief NHG

Adres object: Marsstraat 36 AA
9742 ER Groningen

Datum inspectie: maandag 21 augustus 2023
Geldigheidsduur rapport: 6 maanden
Rapportnummer: 2023018

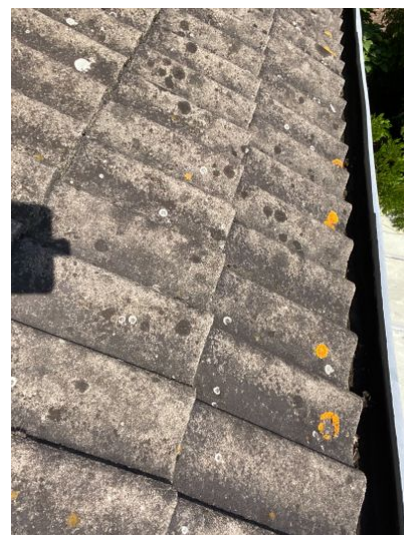
Toelichting De dakbedekking is, bij voorkeur, alleen te vervangen in combinatie met het gehele blok.

Gebrek Vervuiling, bekladding, mos- en algenaangroei

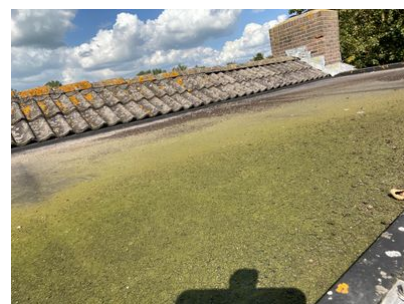
Gebrek Vervuiling, bekladding, mos- en algenaangroei

Maatregel Reinigen (in m2)+ nadere inspectie

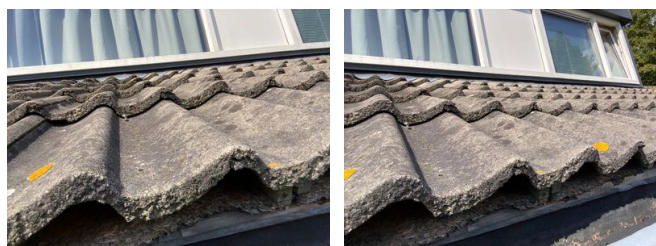
De onderzijde aansluiting goot

Gebrek Afbrokkelen, afboeren

Door opspattend water vanuit de goot is de onderzijde van het dakbeschoot licht aangetast. Dit heeft geen lekkagegevolgen naar de binnenkant. Dit betreft wel iets om op termijn in de gaten te houden.

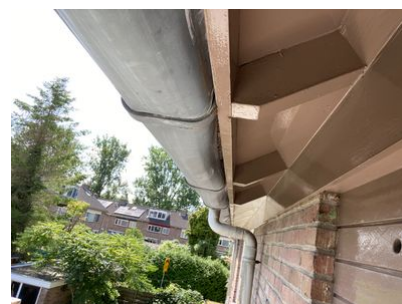
De goot vertoont vervorming tussen de beugels maar directe lekkage is niet geconstateerd. Vervangen zal bij voorkeur voor het gehele blok uitgevoerd moeten worden. De overige levensduur van de goot is moeilijk in te schatten maar directe vervanging is nog niet aan de orde.

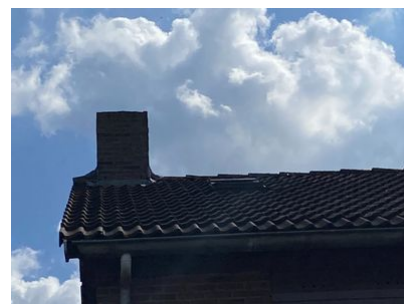
Schoorsteen/ventilatiekanaal bouwkundig bovendaks - Steenachtig

Het is middels een visuele inspectie niet vast te stellen of schoorsteen- en ventilatiekanalen voldoen aan de gestelde norm. Tevens zijn de kanalen niet aan de binnenkant te inspecteren.

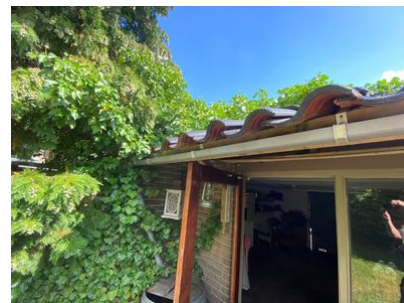
Goten worden beoordeeld op afschrijving, verkleuring, afwerking (omtimmering) en functioneren (doorbuiging, breuk, lekkages). Zinken goten hebben een levensduur van ca. 30 jaar. Indien niet correct aangebracht kunnen soldeernaden gaan scheuren. Oud zink kan moeilijk opnieuw gesoldeerd worden.

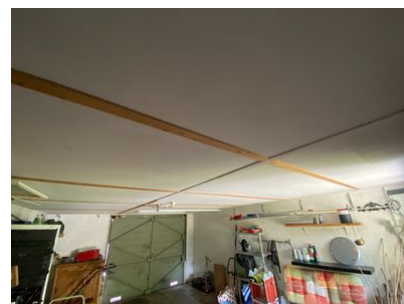
Asbest houdend

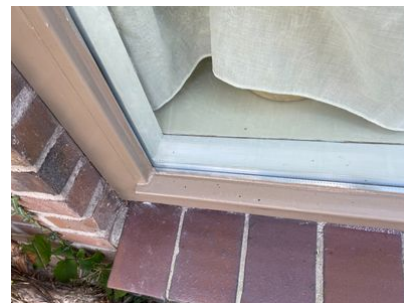
Beglazing; vast buiten - Dubbelglas

In de isolerende beglazing is geen lekkage zichtbaar, anders dan genoemd: deze is mogelijk door vervuiling en/of de weersomstandigheden moeilijk herkenbaar of vast te stellen (en geeft derhalve geen garanties). Isolatieglas wordt technisch afgeschreven indien het ouder dan 18 jaar is. De fabrieksgarantieperiode is veelal 10 jaar op fabricagefouten.

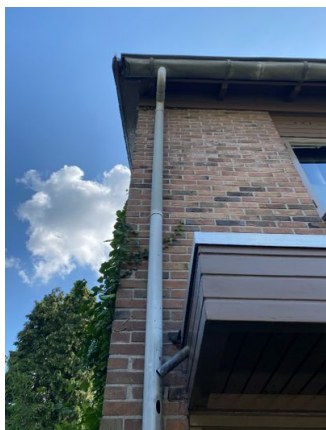
In de hwa aan de voorzijde.

Ontbrekende (onder-)delen

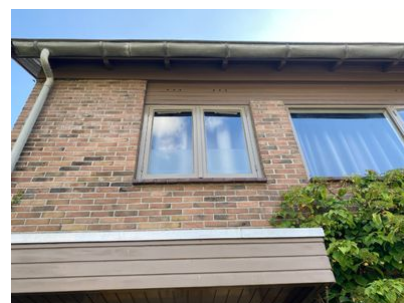
Kozijn; buiten - Kunststof

Kunststofkozijnen worden in een houten stelkozijn geplaatst. De aansluiting tussen kunststofkozijn en de gevelconstructie dient door middel van een rubber strip of dergelijke spatwaterdicht aangesloten te zijn, zodat vocht niet (langdurig) bij het houten stelkozijn kan komen. Als de aansluiting tussen een kunststof kozijn en de gevelconstructie niet is afgewerkt middels een rubber strip, dient het houten stelkozijn op een andere wijze beschermd te worden (bijvoorbeeld door schilderwerk).

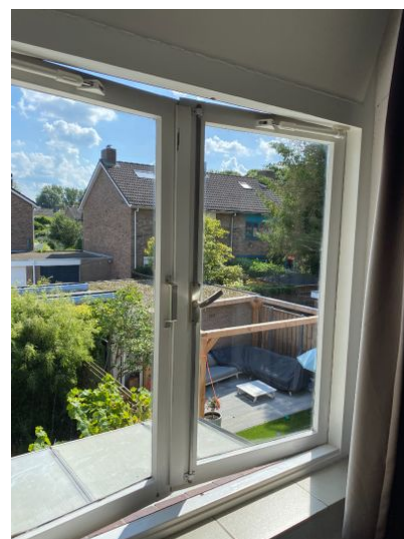
Raam; beweegbaar buiten - Hout

Algemeen Ramen zijn vaak kwetsbaarder als de kozijnen. Klemmen kan men herstellen door het aanpassen van de omtrekspeling. Een verzwakte hoekverbinding kan men verstevigen door het aanbrengen van hoekstaal. Ramen aangetast door houtrot kan men professioneel laten repareren middels een inzetstuk of minder professioneel door een houtrotvulmiddel toe te passen. In de meeste gevallen zal het vervangen van een aangetast/defect raam de goedkoopste oplossing zijn.

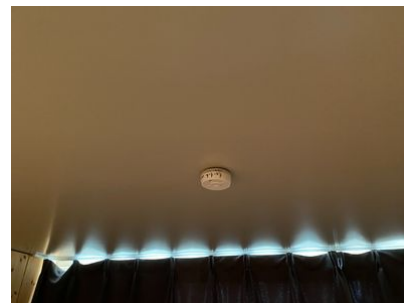
Beveiliging - Rookmelder

Sinds 1 juli 2022 is in iedere woning een rookmelder verplicht. Deze verplichting bestaat al sinds 2003 voor nieuwbouwhuizen, maar in de nieuwe wetgeving staat dat ook in bestaande woning op iedere verdieping een rookmelder moet hangen.

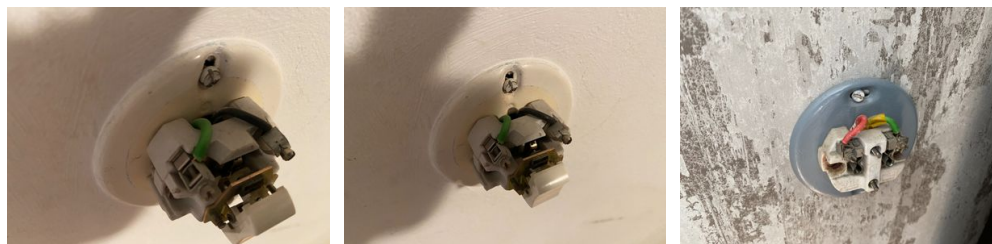
Deel van de woning

Veroudering

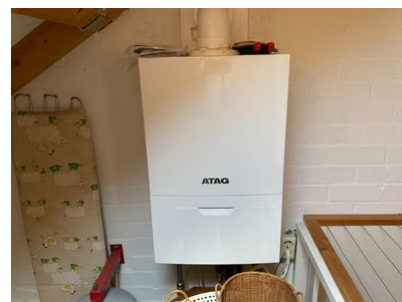
Toelichting Installatie in bedrijf ten tijde van de keuring: Ja / Nee
Merk: Atag
Type:
Fabricagejaar: n.b.
Onderhoudscontract: Ja
Hoedanigheid: n.b.
Druk in Bar: n.b.

Gebrek **Functioneert volgens opgave niet naar behoren / foutmelding**

Locatie De cv gaf een foutmelding
Opmerking gebrek De cv gaf de melding "buitenvoeler defect".

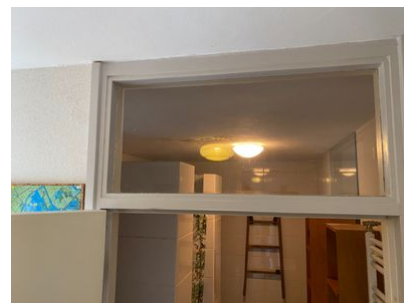
Beglazing; vast binnen - Enkelglas 2

Beglazing wat zich op een hoogte lager dan 800 mm bevindt moet uitgevoerd zijn in letselbeperkend of gehard glas.

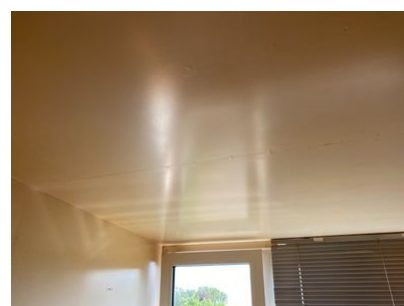
Plafond - Hout plaatmateriaal

Houten plafonds kunnen brandgevaarlijk zijn.

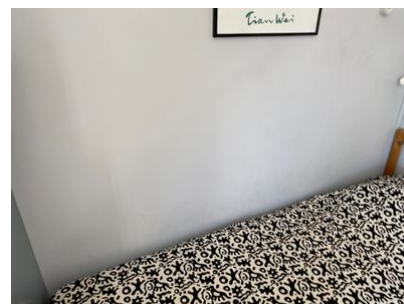
Wand-/vloer constructies - Algemeen

Ook op de beganegrond is geen optrekkend vocht vanuit de kruipruimte geconstateerd. Ook zijn geen vocht- of schimmelplekken waargenomen.

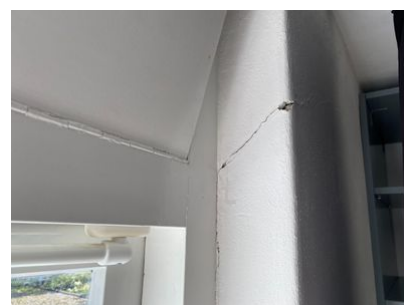
Scheurvorming

Er is(zijn) enkele lichte scheuren in de binnenmuur waargenomen. Deze hebben geen ernstige constructie oorzaak maar ontstaan door spanning in constructies. En kan probleemloos gerepareerd worden met een 2 componentenmortel.

Maatregel **Herstel scheurvorming**
Uitvoering: Verbetering
Totale kosten incl. BTW: € 250
