Rapportage herinspectie  
VvE De Republiek

Datum : 16 Oktober 2018  
Opgesteld door : Peter Commandeur

## Algemene gegevens

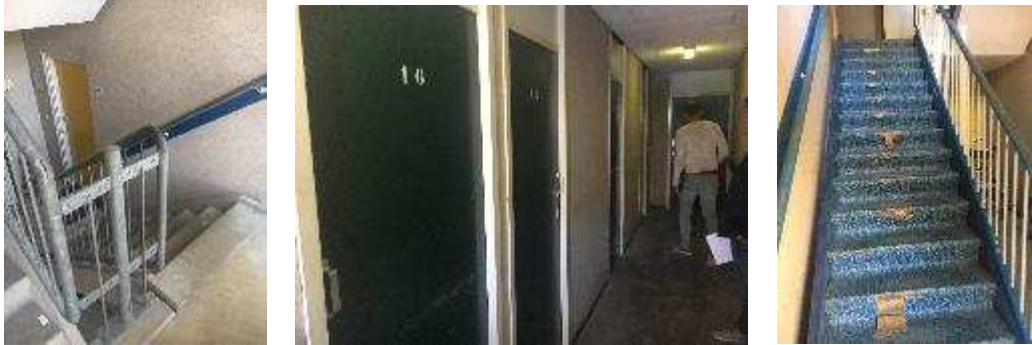
| Hoofdstuk, Binnen schilderwerk trappenhuizen en box gangen | |
|---|---|
| <p><b>Opmerking:</b><br/>Schilderwerk trappenhuizen en box gangen nooit gedaan na de bouw, beschadigen, vaal en slijtage zijn aanwezig. Rosa Manusstraat 8-14 beschadigde en versleten vloerbedekking.</p> | <p><b>Advies:</b><br/>Binnen schilderwerk plannen in 2019, trappenhuis Rosa Manusstraat 8-14 vloerbedekking verwijderen, extra post van € 5.000,= opnemen hiervoor.</p> |

| Hoofdstuk, Binnen schilderwerk trappenhuizen en box gangen | |
|---|---|
| <p><b>Wijziging t.o.v. MJOP:</b> Werkzaamheden plannen in 2019 na 14 jaar weer opnemen.</p> | |

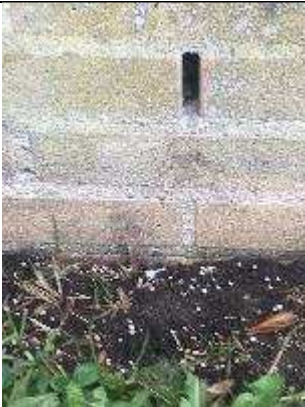
| Hoofdstuk, spouwisolatie | |

| Hoofdstuk, spouwisolatie | |
|---|---|
| <b>Opmerking:</b><br>Op diverse plekken worden korrels gevonden van de spouwmuurisolatie. | <b>Advies:</b><br>Thermo grafisch onderzoek of er lekken in de isolatie aanwezig zijn. |

| Hoofdstuk, spouwisolatie | |
|---|---|
| <b>Wijziging t.o.v. MJOP:</b> In 2019 een extra post opnemen voor thermo grafisch onderzoek € 5.000,= | |
