## Meerjarenonderhoudsplan

190 V1.1 • VvE de Waterappartementen

Schaapskuilmeer 1 t/m 175

Heerhugowaard

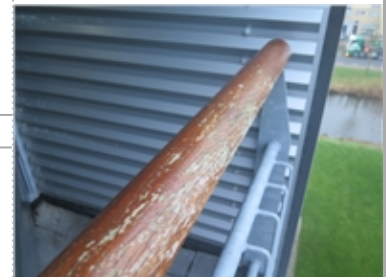
| Ernst | Intensiteit | Omvang | Conditie | Risico/prioriteit |
|---|---|---|---|---|
| Ernstig | 3 | 3 | 4 | Technische vervolgschade - gering effect<br>Toename klachtenonderhoud - gering effect<br>Beleving & Esthetica - ernstig effect<br>Score: 5 |

| Activiteit: | 2028 | Hvh | Totaal |
| Vervangen schilderwerk leuning hout transparant | 42,00 | m1 | € 1.787 |

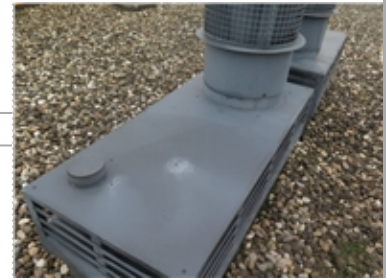
| Ernst | Intensiteit | Omvang | Conditie | Risico/prioriteit |
|---|---|---|---|---|
| Serius | 2 | 5 | 4 | Veiligheid & Gezondheid - matig effect<br>Gebruik en bedrijfsproces - ernstig effect<br>Technische vervolgschade - matig effect<br>Toename klachtenonderhoud - matig effect<br>Score: 2 |

| Activiteit: | 2025 | Hvh | Totaal |
| Vervangen schoorsteen aluminium | | 20,00 st | € 42.597 |

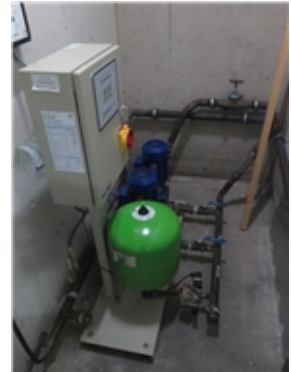
| Ernst | Intensiteit | Omvang | Conditie | Risico/prioriteit |
|---|---|---|---|---|
| Gering | 3 | 5 | 4 | Veiligheid & Gezondheid - ernstig effect<br>Gebruik en bedrijfsproces - ernstig effect<br>Technische vervolgschade - gering effect<br>Toename klachtenonderhoud - matig effect<br>Score: 1 |

| Activiteit: | 2025 | Hvh | Totaal |
| Vervangen hydroforen | | 5,00 st | € 53.482 |

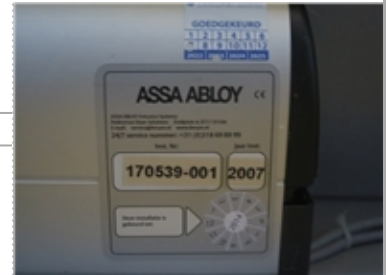
| Ernst | Intensiteit | Omvang | Conditie | Risico/prioriteit |
|---|---|---|---|---|
| Gering | 3 | 5 | 4 | <p>Gebruik en bedrijfsproces - ernstig effect</p> <p>Technische vervolgschade - gering effect</p> <p>Toename klachtenonderhoud - gering effect</p> <p>Beleving &amp; Esthetica - ernstig effect</p> <p>Score: 2</p> |

| Activiteit: | 2025 | Hvh | Totaal |
| Vervangen deurdranger | | 1,00 st | € 2.885 |

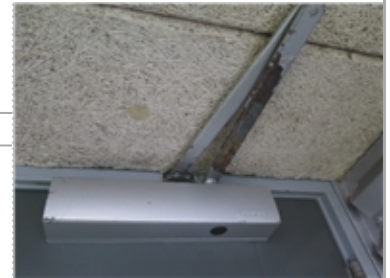
B7EM02 Corrosie

| Ernst | Intensiteit | Omvang | Conditie | Risico/prioriteit |
|---|---|---|---|---|
| Ernstig | 2 | 3 | 3 | Gebruik en bedrijfsproces - matig effect<br>Technische vervolgschade - gering effect<br>Toename klachtenonderhoud - gering effect<br>Beleving & Esthetica - ernstig effect<br>Score: 3 |

Tijdens de inspectie is er geconstateerd dat de deurdrangers regelmatig zijn aangetast door corrosie. Dit wil zeggen dat de deurdrangers aan het vergaan zijn. De deurdrangers zijn dusdanig aangetast door roest dat deze niet meer kan worden hersteld, hierdoor adviseren wij om de gecorrodeerde deurdrangers te laten vervangen. Wij zijn uitgegaan van 25% van de totale vervangingswaarde van de deurdrangers.

| Activiteit: | 2028 | Hvh | Totaal |
| Vervangen deurdranger (25%) | | 10,00 st | € 5.709 |

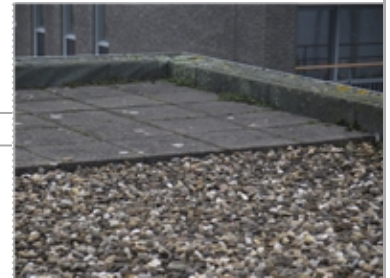
| Ernst | Intensiteit | Omvang | Conditie | Risico/prioriteit |
|---|---|---|---|---|
| Gering | 3 | 4 | 3 | Gebruik en bedrijfsproces - gering effect<br>Technische vervolgschade - matig effect<br>Toename klachtenonderhoud - matig effect<br>Score: 4 |

Er bevinden zich korstmossen op de randstroken. Dit zijn samenlevingsvormen van een schimmel en een alg welke de ondergrond kunnen aantasten. Deze mossen kunnen in het geval van een gemineraliseerde randstrook zorgen voor een meer schaarse dekking van de leislage, doordat deze wordt aangetast door de mossen. Het advies is derhalve reinigingswerkzaamheden plaats te laten vinden. Hiervoor is een post opgenomen.

| Activiteit: | 2025 | Hvh | Totaal |
| Reinigen | | 1,00 pst | € 6.050 |

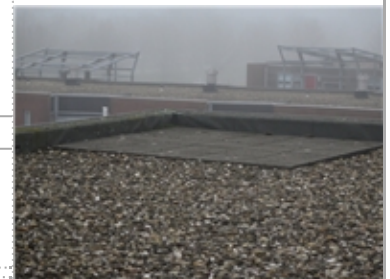
4711 Randstrook APP

| Ernst | Intensiteit | Omvang | Conditie | Risico/prioriteit |
|---|---|---|---|---|
| Serius | 3 | 0 | 0 | Gebruik en bedrijfsproces - gering effect<br>Technische vervolgschade - gering effect<br>Score: 4 |

Er is plooiïvorming waargenomen in de randstrook. Het is mogelijk dat dit al sinds de oplevering aanwezig is, maar het kan ook duiden op spanningen in het dakleer. Door opbouwende druk als gevolg van krimpen en uitzetten kan dit op termijn zorgen voor open naden waardoor vocht naar binnen kan treden. Wij raden aan om deze tijdens volgende inspecties te monitoren, met name ter plaatse van de naden (de overlappen). Hiervoor is geen post opgenomen.

| Activiteit: | 2025 | Hvh | |
| Monitoren (Ter informatie) | | 1,00 pst | |

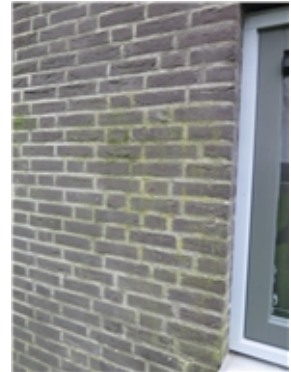
| Ernst | Intensiteit | Omvang | Conditie | Risico/prioriteit |
|---|---|---|---|---|
| Gering | 3 | 3 | 2 | Toename klachtenonderhoud - gering effect<br>Beleving & Esthetica - ernstig effect<br>Score: 5 |

| Activiteit: | 2028 | Hvh | Totaal |
| Reinigen | | 1,00 pst | € 3.210 |

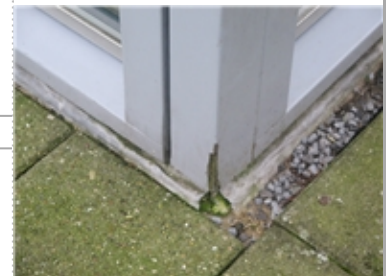
| Ernst | Intensiteit | Omvang | Conditie | Risico/prioriteit |
|---|---|---|---|---|
| Ernstig | 3 | 1 | 2 | Gebruik en bedrijfsproces - gering effect<br>Technische vervolgschade - matig effect<br>Toename klachtenonderhoud - gering effect<br>Beleving & Esthetica - ernstig effect<br>Score: 4 |

| Activiteit: | 2028 | Hvh | Totaal |
| Herstellen | | 1,00 pst | € 6.420 |

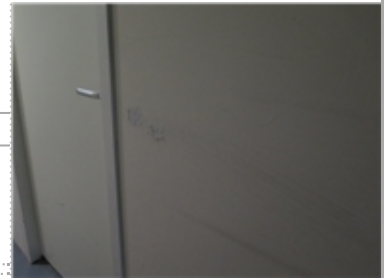
| Ernst | Intensiteit | Omvang | Conditie | Risico/prioriteit |
|---|---|---|---|---|
| Serius | 3 | 2 | 2 | Toename klachtenonderhoud - gering effect<br>Beleving & Esthetica - ernstig effect<br>Score: 5 |

Tijdens de inspectie is geconstateerd dat het verfsysteem van het stucwerk beschadigd is als gevolg van slijtage, dit vormt een gebrek met het oog op de esthetica. De slijtage tast immers het aanzicht van de bergingen aan. Het advies is op termijn schilderonderhoud uit te voeren.

| Activiteit: | 2028 | Hvh | Totaal |
| Groot schilderwerk stucwerk | 322,77 m2 | | € 8.343 |

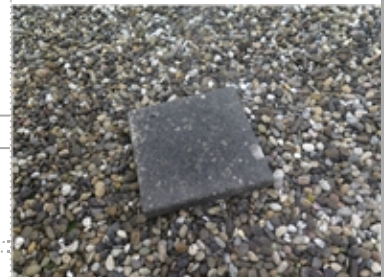
**4711 Dakbedekking APP+ ballast/tegels**

| Ernst | Intensiteit | Omvang | Conditie | Risico/prioriteit |
|---|---|---|---|---|
| Gering | 3 | 0 | 0 | Veiligheid & Gezondheid - matig effect<br>Score: 2 |

Er ligt grofvuil op uw dak. Wij adviseren dit zo spoedig mogelijk te verwijderen. Dit kan mogelijk uw dakbedekking aantasten en lekkage veroorzaken. Wij hebben hiervoor geen kosten opgenomen, deze bevinding geldt voor nu slechts ter informatie.

| Activiteit: | 2025 | Hvh | |
| Verwijderen (Ter informatie) | 1,00 pst | | |

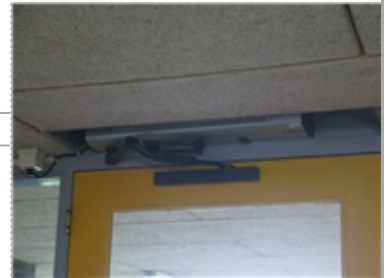
| Ernst | Intensiteit | Omvang | Conditie | Risico/prioriteit |
|---|---|---|---|---|
| Gering | 1 | 5 | 2 | Gebruik en bedrijfsproces - gering effect<br>Technische vervolgschade - gering effect<br>Toename klachtenonderhoud - matig effect<br>Beleving & Esthetica - ernstig effect<br>Score: 4 |

| Activiteit: | 2031 | Hvh | Totaal |
| Vervangen deurdranger | 1,00 | st | € 3.249 |

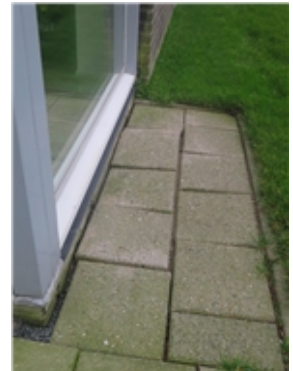
| Ernst | Intensiteit | Omvang | Conditie | Risico/prioriteit |
|---|---|---|---|---|
| Serius | 3 | 2 | 2 | Veiligheid & Gezondheid - matig effect<br>Toename klachtenonderhoud - ernstig effect<br>Beleving & Esthetica - ernstig effect<br>Score: 2 |

| Activiteit: | 2025 | Hvh | Totaal |
| Herstellen | 1,00 | pst | € 1.210 |
