Inspectierapport

Pluskeuring

Adres object: Spirealaan 3
9741 PA Groningen

Datum inspectie: donderdag 15 februari 2024
Geldigheidsduur rapport: 6 maanden
Rapportnummer: 2024005

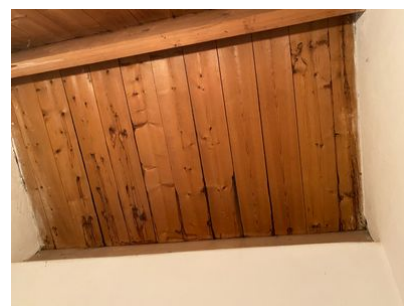
Toelichting Aan de binnenzijde van het dak-hout is vochtdoorslag waargenomen. Waarschijnlijk zit er aan de buitenzijde geen vochtkering. Doordat het een geïsoleerd dak betreft kan het ook ontstaan zijn door condens door grote temperatuurverschillen. Daken van dit soort woningen kunnen aan de buitenzijde moeilijk worden geïsoleerd. Dit omdat het dak dan hoger zou komen te liggen dan bij de burens. Een isolatiemethode aan de binnenzijde zou dat raadzaam zijn. Wel is het winnen van een goed afgestemd advies hiervoor noodzakelijk.

Algemeen kan gesteld worden;
Bij het isoleren van een dak van binnenuit dient de opbouw te zijn: afwerking, dampremmende laag, isolatiemateriaal, luchtsponw en bestaand dakbeschoot met tengels, panlatten en dakafwerking. De luchtsponw dient ventileerbaar te zijn.

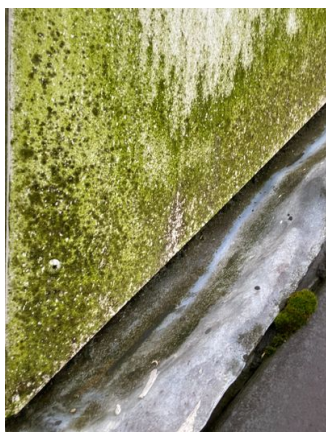
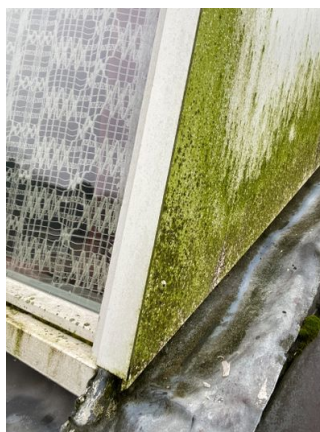
Locatie

Vuil, aanslag, verkleuring

De zijwangen van de dakkapel welke zijn uitgevoerd in Trespa (ogw) zijn erg vervuild.

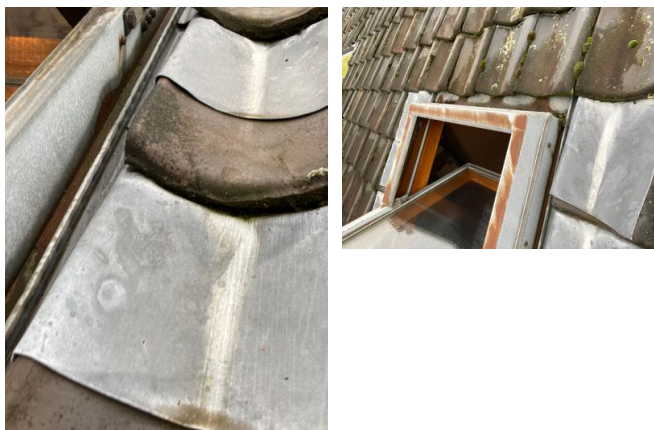
De dakramen algemeen

Veroudering door normale slijtage/gebruik

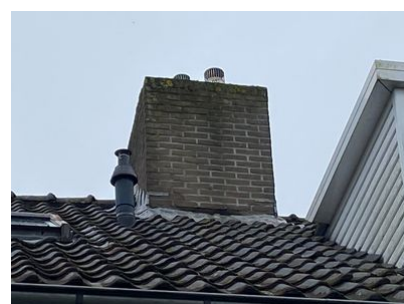
Toelichting De schoorsteen is niet aan de buitenzijde geïnspecteerd. Schoorsteeninspectie valt buiten de opname doordat hiervoor speciaal materieel om de bereikbaarheid veilig te houden ingehuurd worden. Wel is aan de binnenzijde lekkage geconstateerd.

Lekkage

Opmerking gebrek Gezamenlijke schoorsteen op de erfscheiding.

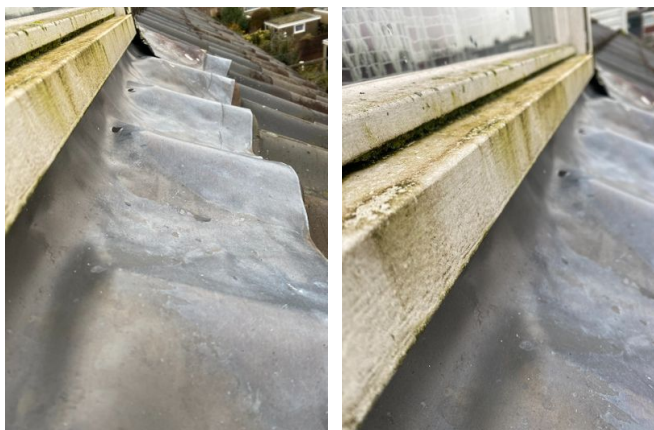
Lood dakkapel

Scheurvorming gaten

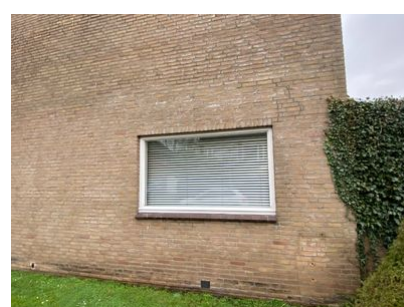
Gevelwand; constructief - Steenachtig

Scheurvorming

In de gevels zijn op enkele plaatsen scheuren aangetroffen. Er wordt niet vanuit gegaan dat deze scheuren ernstige constructieve gevolgen hebben. Wel kan mijnbouw-schade een oorzakelijk verbad hebben maar dat staat los van de opname.

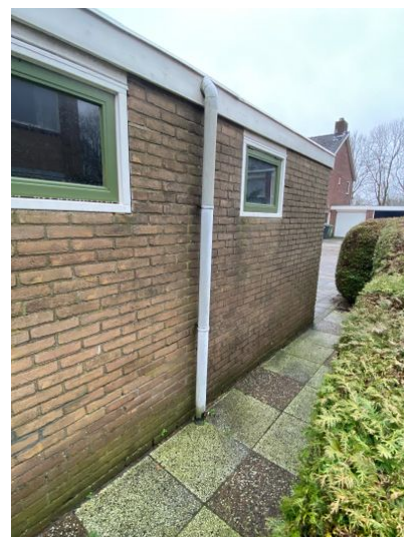
Lekkage

Defecte aansluiting ter hoogte van het maaiveld.

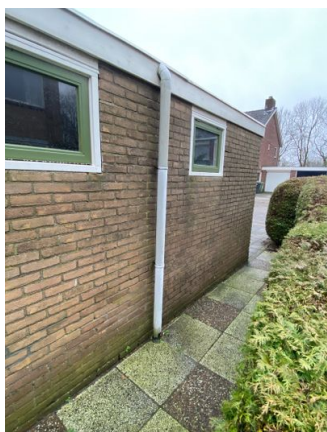
De aansluiting van de HWA van het bijgebouw is ter plaatse van het maaiveld stuk.

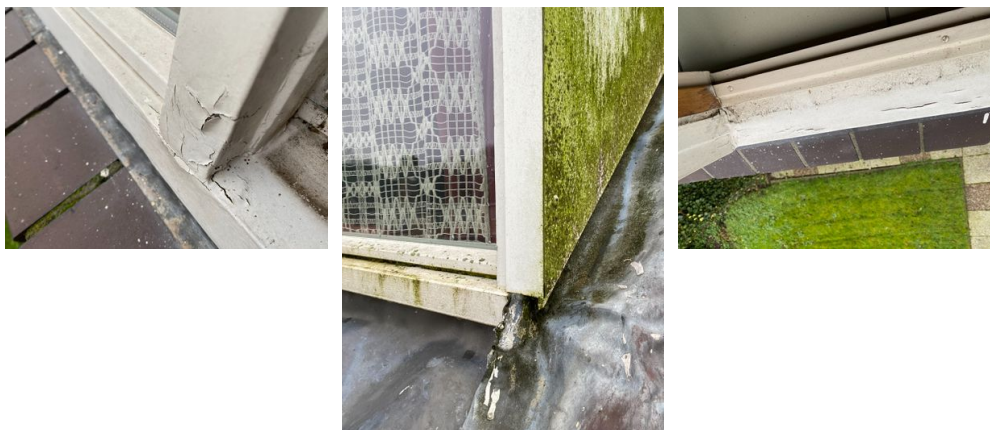
Diverse aansluitingen

Onthechting van ondergrond

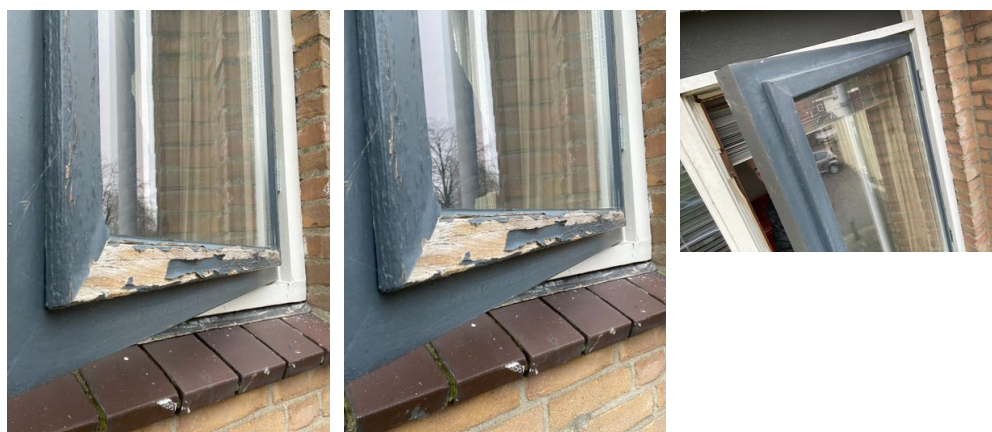
De uitzetramen

Onthechting van ondergrond

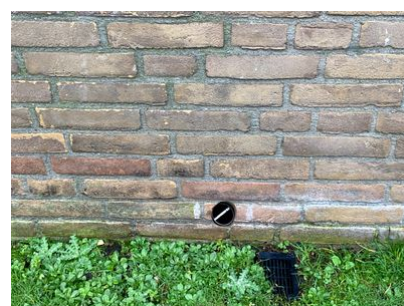
Toelichting Enkele roosters ontbreken waardoor er ongedierte in de kruipruimte kan komen.

Opmerking gebrek De roosters ontbreken en zijn losgeraakt.

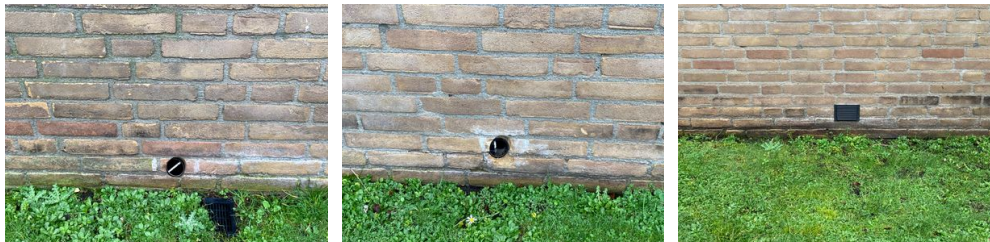
Ontbrekende afdichting

Locatie De ingeboorde vloer ventilatieroosters bij de zijgevel.

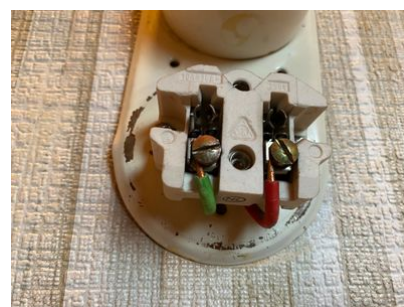
Toelichting	De kleuren die je tegen kunt komen zijn: Bruin - plus of fase draad Blauw - min of nul draad Zwart - schakeldraad Geel/Groen - aarde draad
	Of in een oude installatie Groen - plus of fase draad Rood - min of nul draad Grijs - aarde draad
Algemeen	Woningen van voor 1960 kunnen nog geheel of gedeeltelijk voorzien zijn van jute bedrading en/of stalen leidingen. In dergelijke gevallen dient deze te worden vervangen. Dit is niet het geval. Wel zijn er ruimten waar nog de oude kleuren aanwezig zijn.

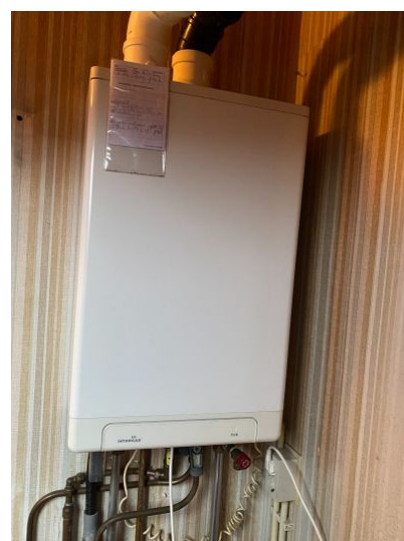
Toelichting	Installatie in bedrijf ten tijde van de keuring: Ja / Nee Merk: Intergas Type: HRE 36/30 Fabricagejaar: 2024 Onderhoudscontract: Ja Hoedanigheid: Eigendom Druk in Bar: n.b.
-------------	--

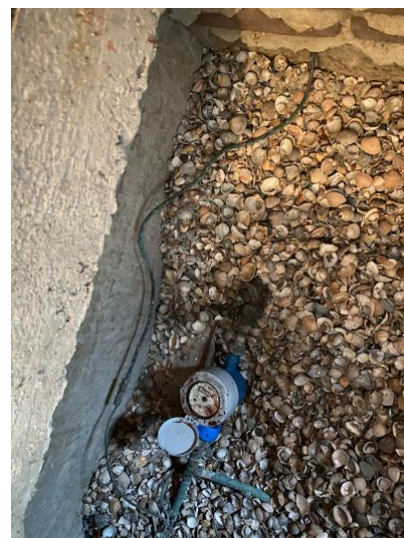
De watermeter is bereikbaar vanaf het kruipgat.

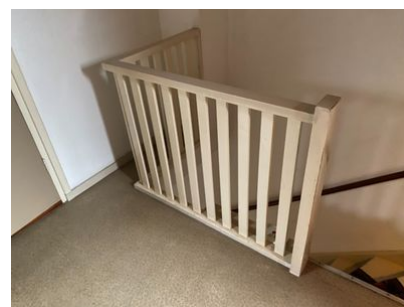
Balustraden moeten voldoen aan het bouwbesluit in dit geval aan "bestaande bouw". Daarbij moet de hoogte minimaal 850 mm zijn en de spijlfstand maximaal 100 mm. De balustrade mag niet overklauterbaar zijn.

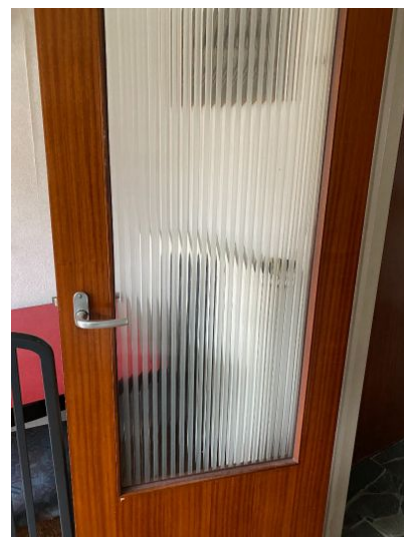
Beglazing wat zich op een hoogte lager dan 800 mm bevindt moet uitgevoerd zijn in letselbeperkend of gehard glas. Op de bovenverdieping is dit niet aan de orde, op de BGG is dit juist uitgevoerd.

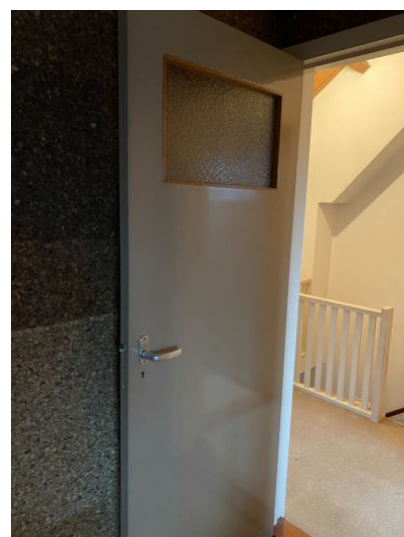
Deur; binnen - Houten binnendeuren verdieping

| Toelichting | De deuren betreffen, waarschijnlijk, de originele deuren van de bouw. De deuren zijn uitgevoerd als stompe deuren. Er zijn geen ernstige scheefstanden of beschadigingen aangetroffen. |

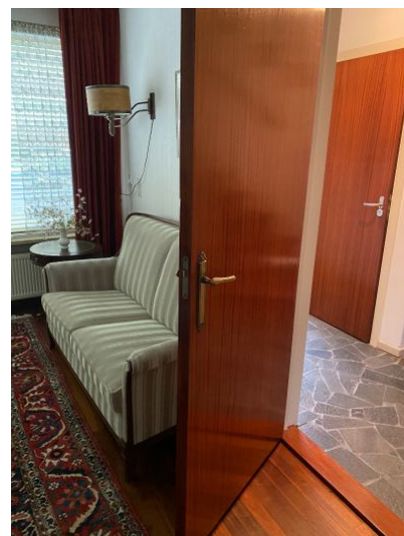
De deuren betreffen, waarschijnlijk, de originele deuren van de bouw. De deuren zijn uitgevoerd als stompe gefineerde deuren. Er zijn geen ernstige scheefstanden of beschadigingen aangetroffen.

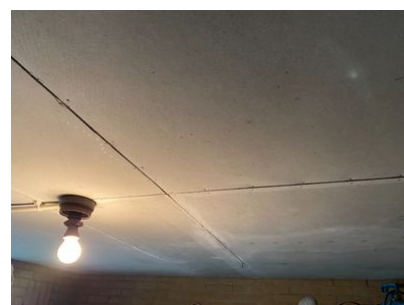
Gebrek

Asbest houdend

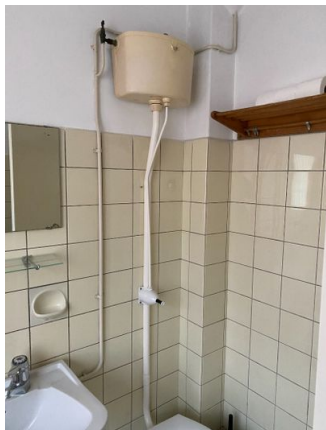
Gebrek

Veroudering door normale slijtage/gebruik

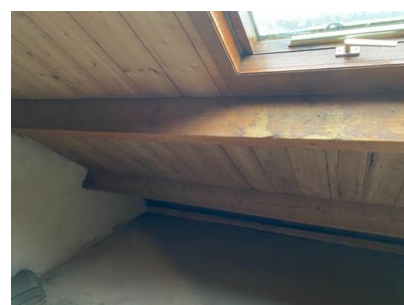
De kapconstructie van de woning is uitgevoerd in een gordingconstructie welke is opgenomen in dragen binnenwanden op de verdieping. De gordingen vertonen geen doorbuigingen of vervormingen. Ook is de aansluiting in de dragende binnenmuren mooi sluitend zonder scheurvorming.

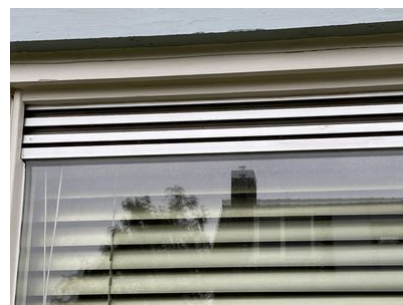
De woning is niet geheel voorzien van raamroosters (regelbaar) wel zijn er voldoende uitzetramen aanwezig.

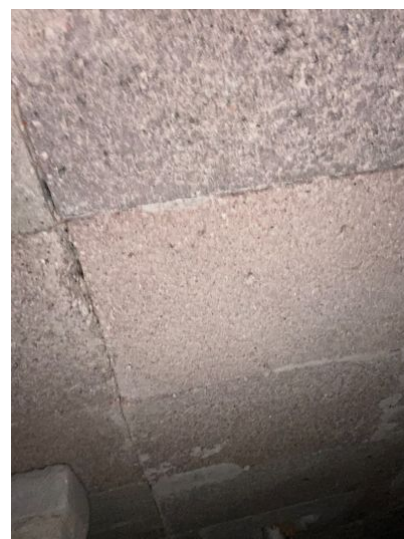
- Toelichting** De vloer bestaat uit een beton-broodje liggervloer en is geïsoleerd. Ogenscheinlijk zijn er geen onvolkomenheden aangetroffen. De keuring betreft alleen het bereikbaar gebied rondom de kruipluik.
- Algemeen** (Verdiepings)vloeren worden visueel beoordeeld op doorbuiging en stabiliteit. Soms is een dergelijke beoordeling onvoldoende mogelijk door afwerking aan boven- en onderzijde. Indien de vloer aan de bovenzijde afgewerkt is met een vloerbedekking.

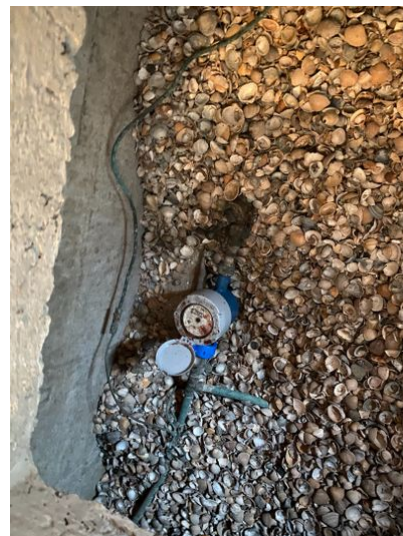
Fundering, kruipruimte, etc. - Kruipruimte

De kruipruimte is voorzien van een schelpen-laag welke een vochtregulerende werking heeft. Het klimaat in de kruipruimte was ten tijde van de opname goed.
