# Meerjarenhoudsplan

1202 • VvE Gebouw Spoorstede II

Stationsplein 6-12

Opgesteld conform NEN 2767

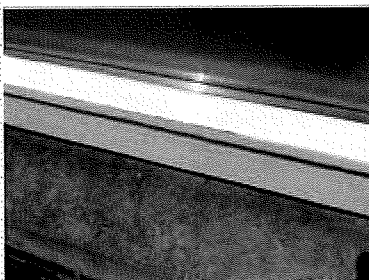
Conditie 4				
<b>4631 Buitenschilderwerk kozijn en raam hout dekkend</b> Gevels B11EM04 Kale delen				
Ernst	Intensiteit	Omvang	Conditie	Risico/prioriteit
Ernstig	3	2	3	
Activiteit: 2019 Hvh Herschilderen 1,00 m2

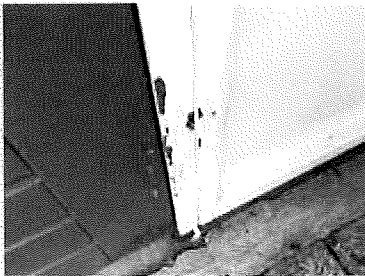
<b>4631 Buitenschilderwerk kozijn en raam hout dekkend</b> Kozijnen fietsenberging B11SM01 Beschadiging				
Ernst	Intensiteit	Omvang	Conditie	Risico/prioriteit
Serieus	3	2	2	
Activiteit: 2019 Hvh Bijwerken 1,00 m2

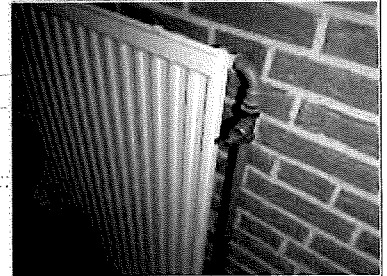
Conditie 2				
5611 Radiatoren				
Trappenhuis bgg				
K2SC01 Radiatorkraan ontbreekt				
Ernst	Intensiteit	Omvang	Conditie	Risico/prioriteit
Serieus	3	2	2	
Activiteit: 2019 Hvh				
Herstellen 1,00 pst				
Deze is gedemonteerd tegen misbruik, geen herstel nodig.
