**MEERJARENONDERHOUDSPANNING**  
Vereniging van Eigenaars Wijkerstate  
te Beverwijk

Project: VS22P041  
Datum: 12 juli 2022

Omschrijving : VvE Wijkerstate  
Adres : Stationsplein 2 t/m 22  
1948 LB Beverwijk  
Inspectiedatum : 19 april 2022  
Bouwjaar : 1971

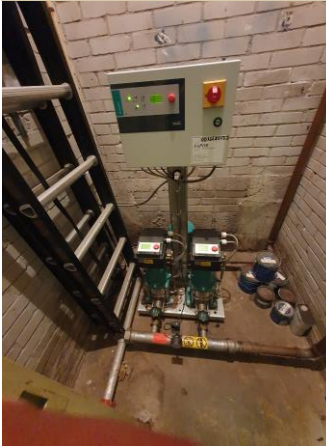
**Locatie** : De drukverhogingsinstallatie in de technische ruimte.

**Bevinding** : Ter plaatse van de technische ruimte is een drukverhogingsinstallatie (hydrofoor) aanwezig. De hydrofoor is in 2010 vernieuwd.

**Advies** : In de begroting is op lange termijn rekening gehouden met het vervangen van de drukverhogingsinstallatie. De werkzaamheden zijn ingepland op basis van de technische levensduur.
