# Meerjarenhoudsplan

1118 Compleet • VvE Reunie

Veenendaal

VVE Commitment  
Dhr. S. van Lente en Dhr. D. Pater

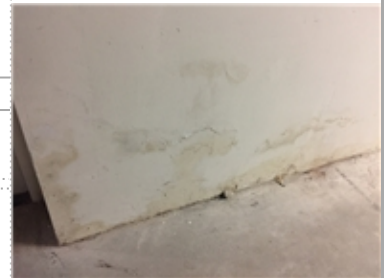
B3EW02 Zoutuitslag als gevolg van optrekken vocht

Op de betonwanden is er als gevolg van optrekkend vocht, zoutuitslag te zien. Dit is een punt van aandacht.

| Code | Element/Locatie | Handeling - Gebrek | Hvh Ehd | 2017 |
|---|---|---|---|---|
| ■ 2110 | Betonwanden kaal (tbv sauswerk)<br>Blok C - Algemeen | Aandachtspunt<br>Zoutuitslag als gevolg van optrekken<br>vocht | 1,00 pst | € 0 |

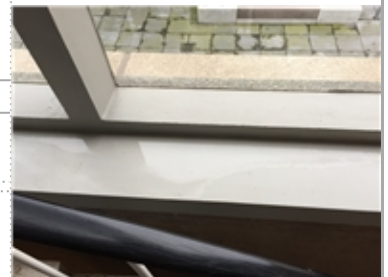
**3121 Kozijn buiten beton**

B7EW03 Lekkage

De oorzaak is niet waar te nemen, vandaar voor nu een aandachtspunt.

| Code | Element/Locatie | Handeling - Gebrek | Hvh Ehd | 2017 |
|---|---|---|---|---|
| ■ 3121 | Kozijn buiten beton<br>Blok C - Gevels | Aandachtspunt<br>Lekkage | 1,00 pst | € 0 |

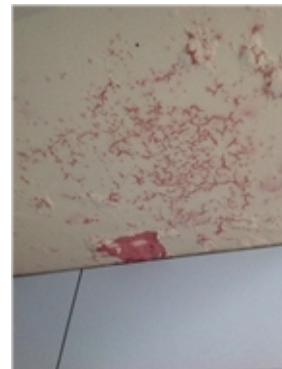
Op het plafond in de hal bij Blok B laat het schilderwerk los. Dit gebrek valt onder een garantie.

Activiteit: 2017 Hvh  
Herstellen 1,00 pst

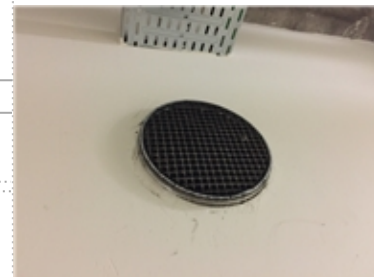
**5731 Mechanische ventilatie-unit**

De mechanische ventilatie roosters zijn vervuild. Er is een post opgenomen om dit te laten reinigen.

Activiteit: 2017 Hvh Totaal  
Reinigen 1,00 pst € 109

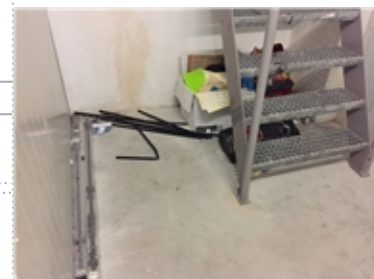
**2321 Betonvloer onafgewerkt**

Er liggen diverse spullen onder de stalen trap. Er is een eenmalige post opgenomen voor "reinigingswerkzaamheden"

Activiteit: 2017 Hvh Totaal  
Opruimen / afvoeren 1,00 pst € 73

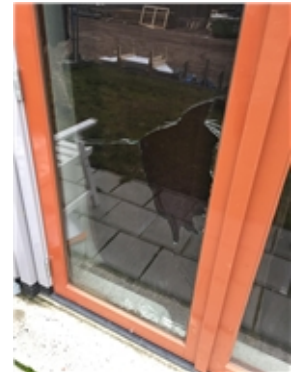
Een van de ramen aan de achterzijde van Blok C is gebroken. Dit dient vervangen te worden. Er is een post opgenomen voor herstelwerkzaamheden.

| Herstellen | | 2,00 m2 | € 242 |

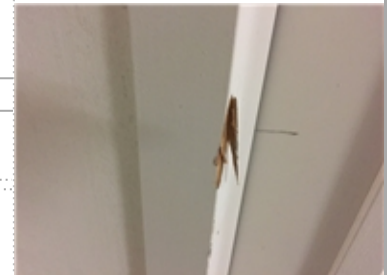
**3230 Kozijnen hout**

Het kozijn bij toegang naar de bergingen heeft een beschadiging. Voor nu is hier geen post voor herstel voor opgenomen en blijft dit een aandachtspunt.

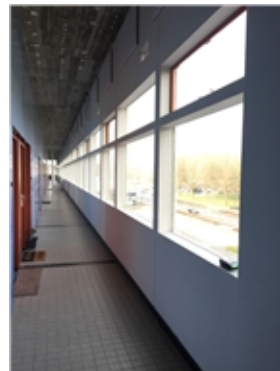
Diverse deuren in de brandscheidingen voorzien van een deurdranger sluiten niet voldoende. De sloten dienen te worden gesmeerd en de deurdrangers dienen te worden afgesteld. Er is een post opgenomen voor herstelwerkzaamheden.

| Herstellen | | 1,00 pst | € 163 |

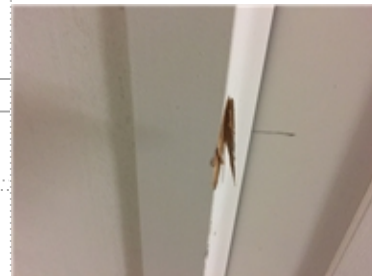
**3230 Kozijnen hout**

Het kozijn bij toegang naar de bergingen heeft een beschadiging. Voor nu is hier geen post voor herstel voor opgenomen en blijft dit een aandachtspunt.

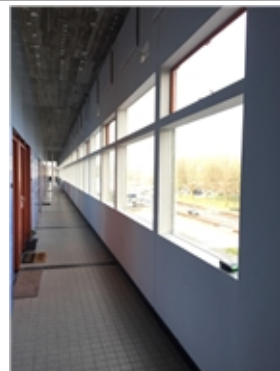
**3230 Hang en sluitwerk binnendeuren**

Diverse deuren in de brandscheidingen voorzien van een deurdranger sluiten niet voldoende. De sloten dienen te worden gesmeerd en de deurdrangers dienen te worden afgesteld. Er is een post opgenomen voor herstelwerkzaamheden.

| Herstellen | | 1,00 pst | € 163 |

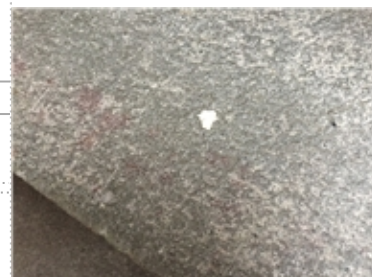
Er zit onder andere kauwgom op de traptreden. Het advies is de treden na te laten lopen en te laten reinigen. Er is een post opgenomen voor reinigingswerkzaamheden.

| Activiteit: | 2017 | Hvh | Totaal |
|---|---|---|---|
| Reinigen | | 1,00 pst | € 194 |

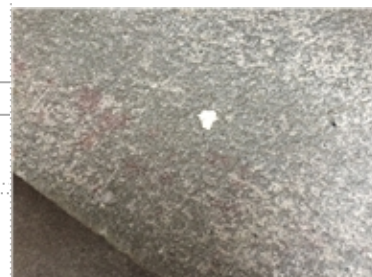
**4410 Binnentrapafwerking natuursteen**

Er zit onder andere kauwgom op de traptreden. Het advies is de treden na te laten lopen en te laten reinigen. Er is een post opgenomen voor reinigingswerkzaamheden.

| Activiteit: | 2017 | Hvh | Totaal |
|---|---|---|---|
| Reinigen | | 1,00 pst | € 194 |

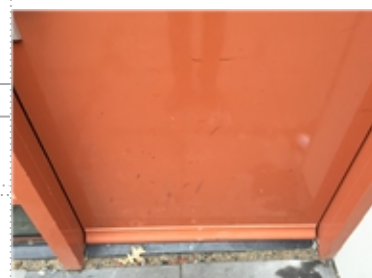
**4621 Buitenschilderwerk deur hout dekkend - dubbelzijdig**

De voordeuren vertonen vervuiling. Voor is dit een punt van aandacht.

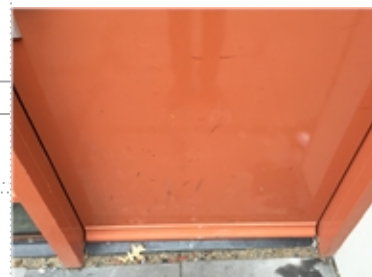
De voordeuren vertonen vervuiling. Voor is dit een punt van aandacht.

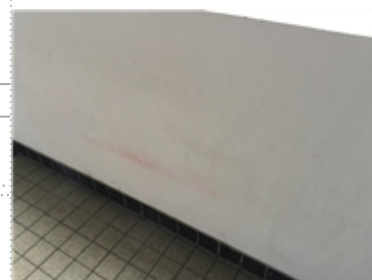
**4628 Binnenschilderwerk betonconstructie**

In hal is vervuiling te zien op het schilderwerk van de betonconstructie. Dit is voorlopig een punt van aandacht.

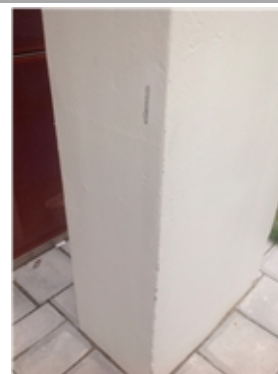
**4628 Buitenschilderwerk betonconstructie**

Op een van de beton kolommen bij het fietsenhok zitten een aantal beschadigingen in het schilderwerk.

Activiteit: 2017 Hvh  
Herstellen 1,00 pst

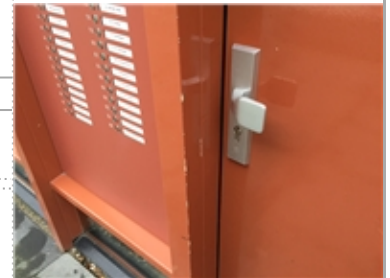
Het kozijn bij de hoofdingang van Blok C vertoont een aantal beschadigingen. Misschien dat er in de toekomst hoekstrips gemonteerd kunnen worden om verdere beschadigingen te voorkomen. Voor nu blijft het een aandachtspunt.
