NTA8060 BOUWKUNDIG RAPPORT

Van Beverninghlaan 23
2801 AE Gouda

Rapportnummer: 564771
Uitgebracht op: 01-06-2024
Uitgebracht door: A en T Vastgoed Gouda
Zwarteweg 12
2805JH Gouda
Tel. 06-22273757
92125026

Integraal woning inspectie

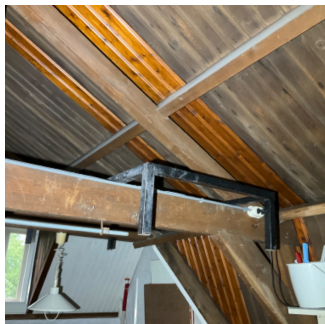
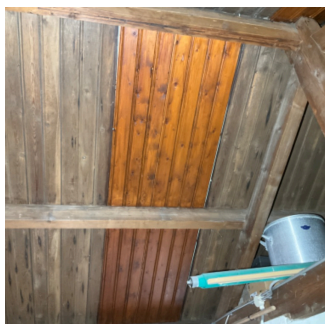
A.1 (01.01) Dakbeschot

Redelijk: **3**

Incidentele vervanging van het dak beschot

Het dakbeschot is slechts gedeeltelijk visueel te inspecteren aan de binnenzijde. Het is vanzelfsprekend onmogelijk om het hele dakvlak aan de binnen en buitenzijde visueel te inspecteren. Indien mogelijk wordt er aan de buitenzijde een dakpan steekproefgewijs opgetild. Na verwijdering van eventueel aanwezig afwerkingen, aftimmeringen en/of opslag kunnen problemen of gebreken (o.a. houtrot, asbest, verkeerde manier van isoleren) alsnog zichtbaar worden.

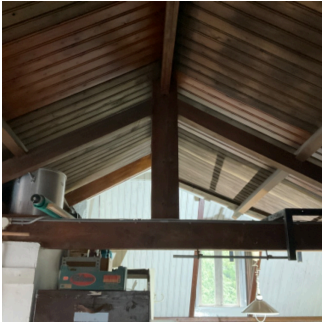
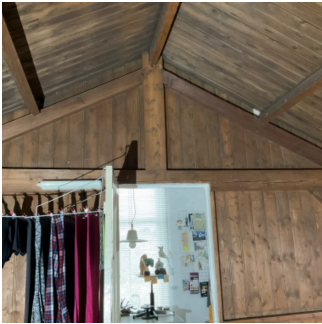
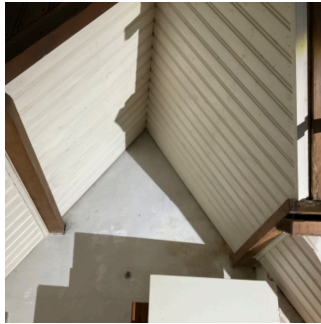
A.1 (01.02) Kapconstructie

Goed: **2**

geen constructieve problemen waargenomen

De dakconstructie is slechts gedeeltelijk visueel geïnspecteerd. Er kan dus ook geen volledige uitspraak worden gedaan over of de constructie goed is aangebracht. Ook is het niet zichtbaar of er eventueel lekkages aanwezig zijn en/of houtaantastende insecten. Tijdens het onderzoek is er geen destructief onderzoek uitgevoerd.

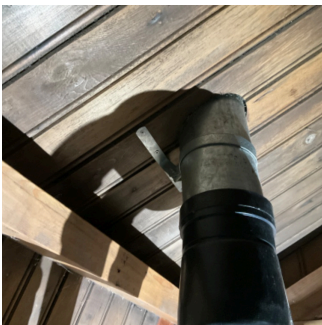
A.1 (01.03) Dak-/muurdoorvoeringen

Goed: **2**

CV doorvoer

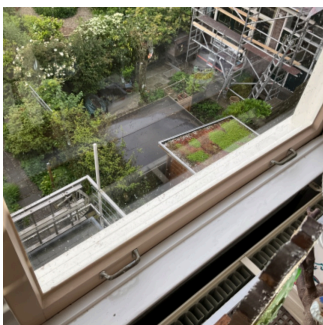
A.1 (01.11) Beglazing: enkel/dubbel

Goed: **2**

Enkele beglazing, kitnaden/ stopverf asbestverdacht

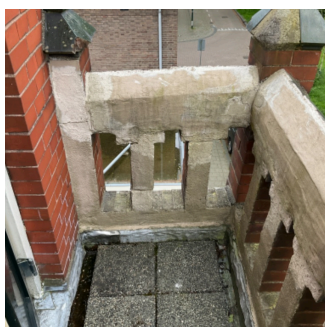
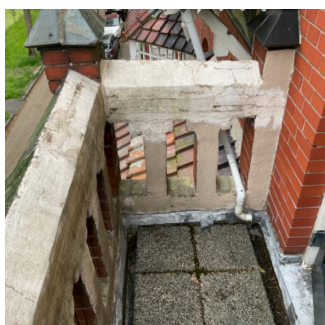
A.1 (01.22) Balkon/ Platdak

Redelijk: **3**

Balkon heeft enkele zetting scheuren deze scheuren dateren van voor het funderingsherstel

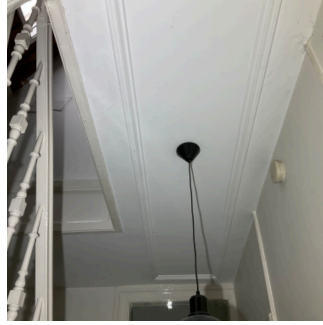
E.5 (05.14) Plafonds/ horizontaal, schuin

stucwerk op riet, latjes of stucgaas, diverse scheuren

Redelijk: **3**

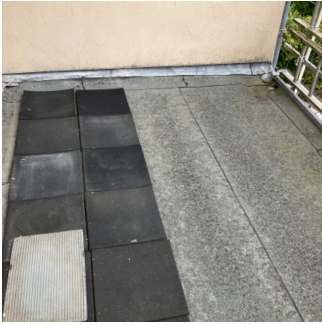
E.5 (05.22) Balkon/ Platdak

Balkonhek

Balkon aan de achterzijde

Matig: **4**

Op termijn

€550,-

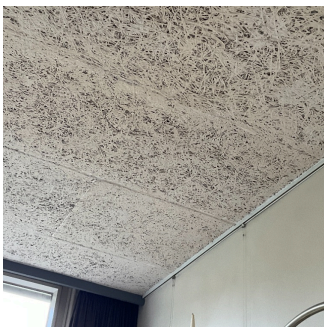
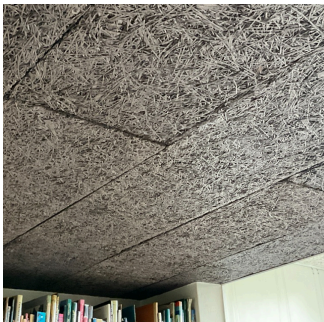
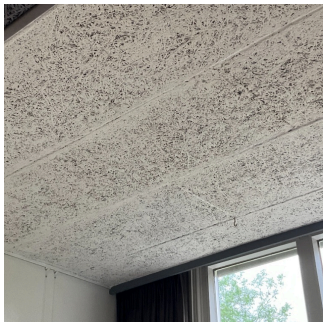
F.6 (06.14) Plafonds/ horizontaal, schuin

Redelijk: **3**

brandklasse onbekend

Houtwolcementplaat is rechtens verkregen niveau.

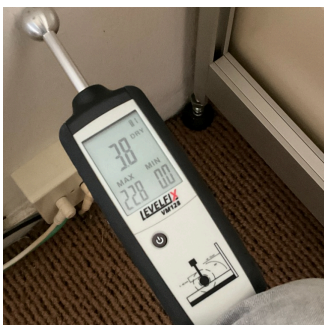
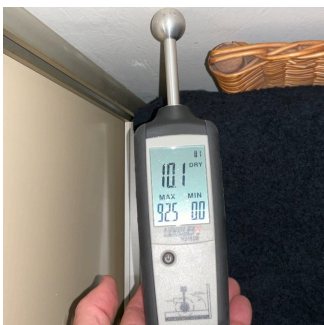
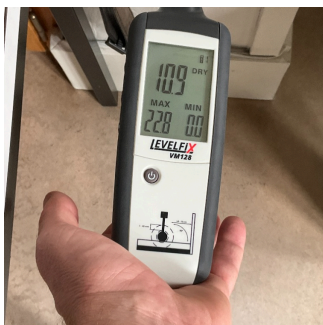
F.6 (06.17) Vochtgehalte

Goed: **2**

vocht waargenomen, minimaal vochtpercentage waargenomen (0-20%)

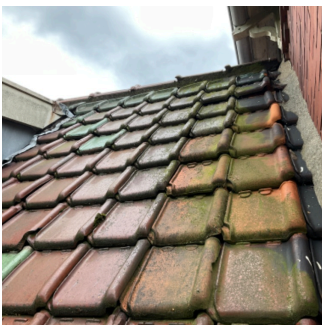
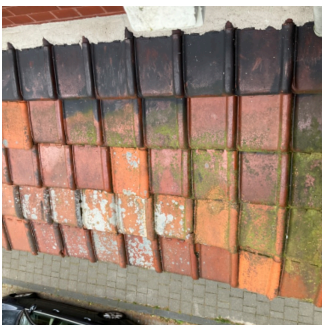
Redelijk: **3**

pannen

De levensduur van keramische dakpannen is gemiddeld 75 jaar, betonnen dakpannen gaan gemiddeld 40 jaar mee. Dakpannen zijn aan vervanging toe als ze poreus worden en lekkages veroorzaken.

De pannen zijn gedeeltelijk vanaf de straat visueel geïnspecteerd. Hierdoor kan het zijn dat gebreken niet zijn opgemerkt of visueel niet waarneembaar zijn geweest. Het onderliggende dakbeschoot is niet geïnspecteerd. Na verwijdering van eventueel pannen kunnen problemen of gebreken alsnog zichtbaar worden.

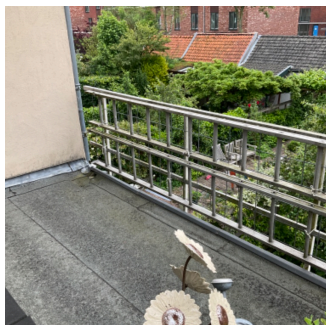
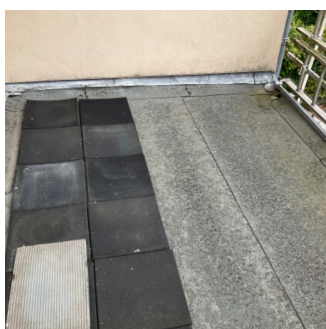
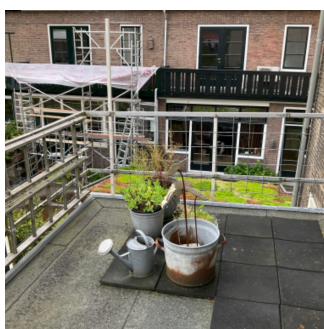
H.8 (08.03) Dakbedekking

Redelijk: **3**

plattendakbedekking, bitumen, oudere plattendakbedekking

Het is niet bekend wat de ouderdom van de dakbedekking is. Lekkages in dakbedekking zijn niet altijd direct, volledig maar zeker ook niet eenvoudig waarneembaar, lekkages zijn vaak alleen bij droge weersomstandigheden, waarbij het gehele dak droog is vast te stellen.

Op termijn

€2000,-

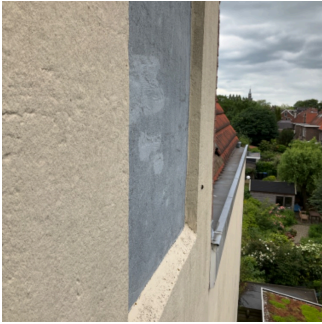
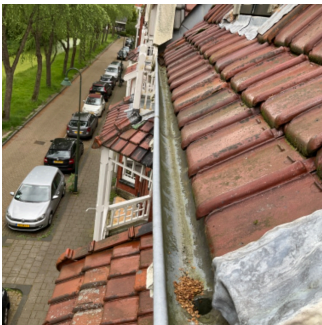
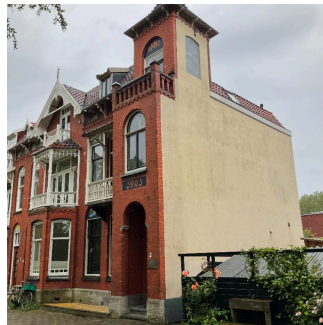
H.8 (08.09) Goten/Hemelwaterafvoeren

Redelijk: **3**

Goten

De goten en hemelwaterafvoeren zijn deels of vanaf de straat of afstand geïnspecteerd. Hierdoor kan het zijn dat gebreken niet zijn opgemerkt of visueel niet waarneembaar zijn geweest.

Een zinken dakgoot gaat gemiddeld 30 á 40 jaar mee. Regelmatig onderhoud van dakgoten zorgt ervoor dat u de levensduur verlengt en daarom raden we aan om minimaal jaarlijks de dakgoten te reinigen en te inspecteren. Als er lange tijd water in de goot staat, dan kan het zink worden aangetast door rottende bladeren die bijtende zuren bevatten. Door wisselende weersomstandigheden kunnen de lasnaden knappen waardoor lekkage kan ontstaan bij de soldeernaden. De soldeernaden zijn niet geïnspecteerd tijdens de momentopname.

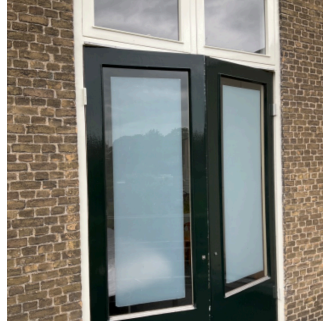
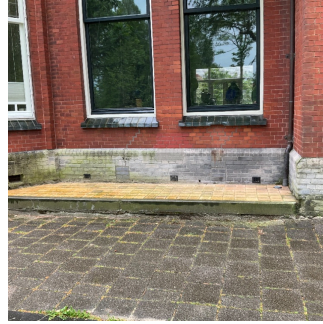
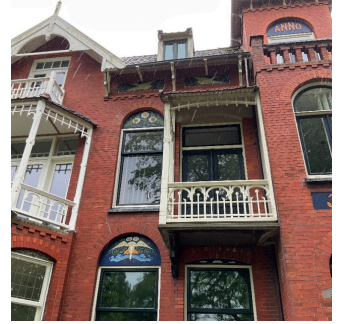
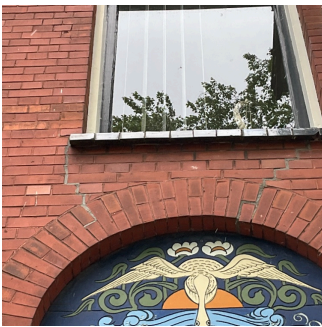
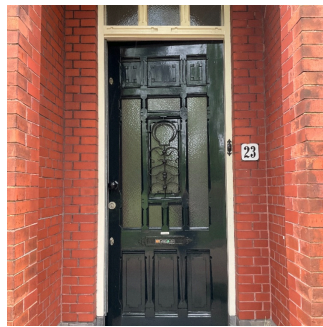
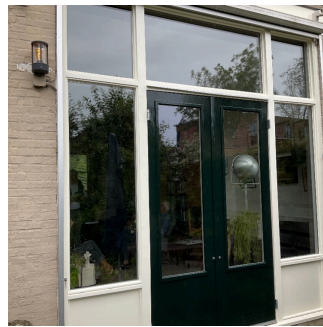
H.8 (08.13) Buitenschilderwerk (kozijnen, deuren en ramen)

normaal onderhoud, kosten opgenomen voor klein en groot onderhoud, inclusief mogelijk houtrot herstel

Direct	€150,-
Op termijn	€5500,-

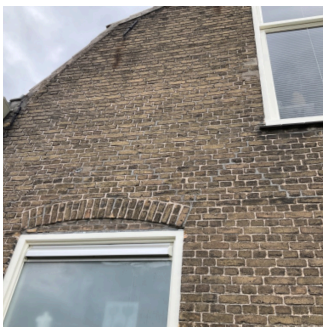
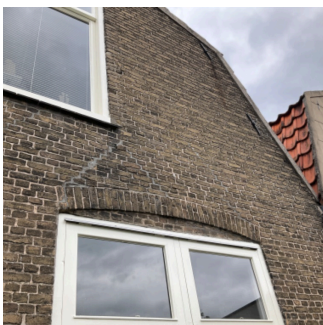
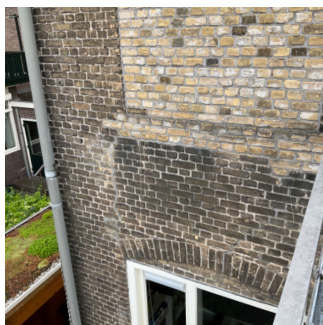
H.8 (08.16) Metselwerk

massief, achtergevel, 1e verdieping

Oude scheuren welke na funderingsherstelstabiel zijn gebleven

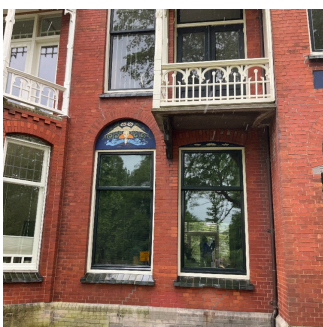
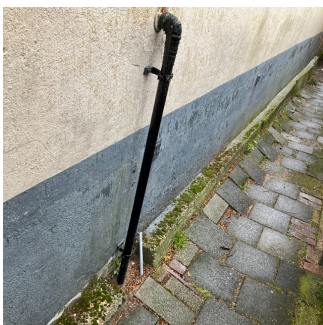
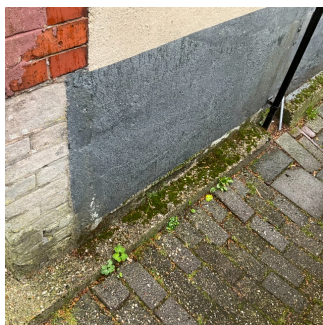
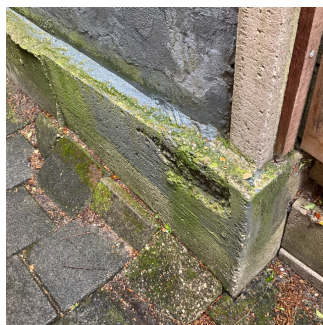
H.8 (08.25) Fundering

De fundering is alleen geïnspecteerd boven het maaiveld. Over de funderingsmuren of balken en eventueel palen kan geen uitspraak worden gedaan. Er is geen funderingsonderzoek uitgevoerd.

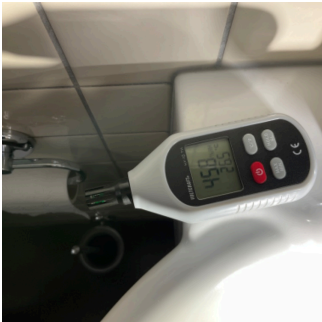
Goed: **2**

buisventilator, luchtvochtigheid meting uitgevoerd, luchtvochtigheid (tussen 40 en 60 procent)
