Meerjarenonderhoudsplan

064 • Appartementencomplex

Vespuccistraat 97

Amsterdam

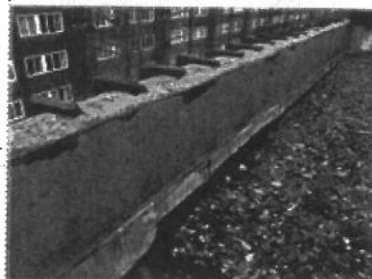
Borstwering

Achterzijde borstwering

Lekkage

Urgentie: 1 Op korte termijn

Vochtdoorslag borstwering. Of het loodwerk en het onderliggende bitumen wordt gecontroleerd en waar nodig hersteld of de loodslab wordt verwijderd en het bitumen wordt opgetrokken tot de bovenzijde van de borstwering en afgesmeerd aan de bovenzijde.

Activiteit:	2016	Hvh	Totaal
Herstellen		1,00 pst	€ 629

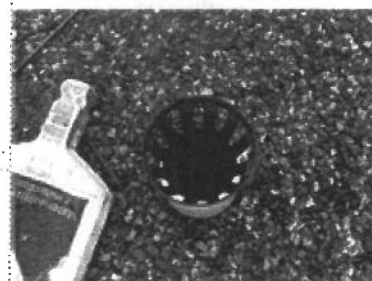
Doorvoer dak ventilatiekap

Dak

Ontbrekende (onder-)delen

Urgentie: 2 Op middellange termijn

Door ontbreken van kap kan er vochtintreding plaatsvinden. Wij adviseren dit zo spoedig mogelijk te verhelpen.

Activiteit:	2016	Hvh	Totaal
Aanbrengen kapje		1,00 pst	€ 31

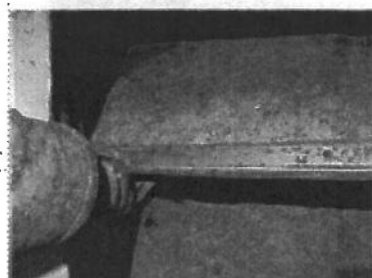
Binnentrappen hout

Trappenhuis

Losliggende afwerking

Urgentie: 2 Op middellange termijn

Losliggende traptreden, vastzetten ivm mogelijk valgevaar.

Activiteit:	2016	Hvh	Totaal
Vastzetten traptrede (wel)		1,00 pst	€ 63
