Keuringsverslag van een elektrische laagspanning- en zeer lage spanningsinstallatie

NIET CONFORM

Datum keuring: 23/01/2025

Straatnaam Heidestraat
Huisnummer 101
Busnummer C31
Postcode 3621
Gemeente Rekem
Land België

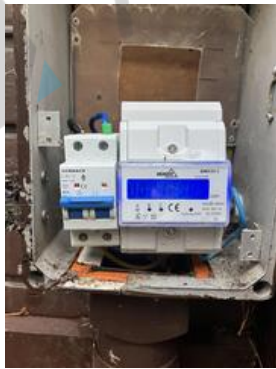
Afbeelding schakel- en verdeelbord:

- I5.07 Verdeelbord dient vervangen te worden, de beschermingsgraad tegen rechstreekse aanraking is onvoldoende. (Boek 1 Onderafdeling 4.2.2.3.)
- I5.09 De genaakbare, naakte onder spanning staande delen zijn onvoldoende afgeschermd. (Boek 1 Afdeling 5.1.4. en 4.2.2.3.)
