Asbestinventarisatetest

Misweg 55, 3770 Riemst

Attestnummer : **20240620-000177.000**

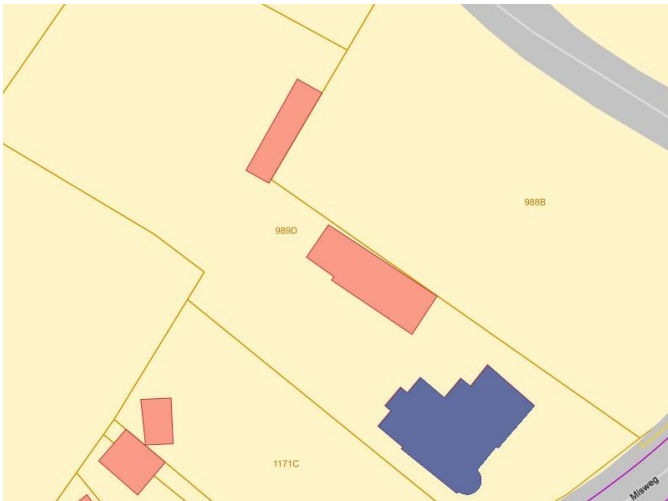
Zone 1: Hoofdgebouw

- 0 Asbestmaterialen
- 0 Beperkingen
- 0 Uitsluitingen
- 0 Roerende goederen
- 0 Puin, steenslag, (water)bodem
- 1 Adviezen
- 1 Geen asbest

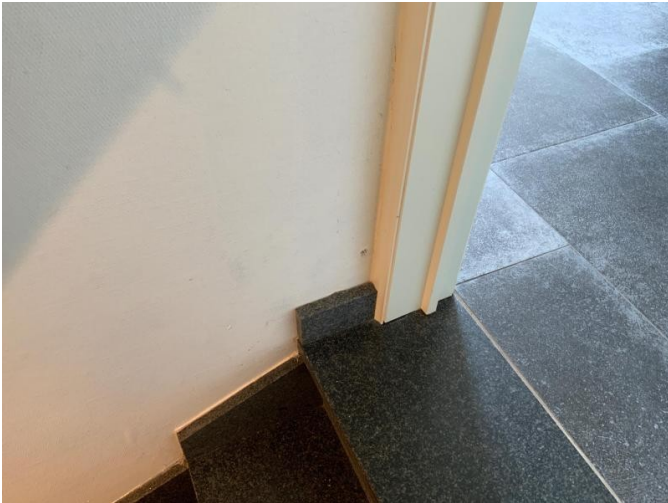
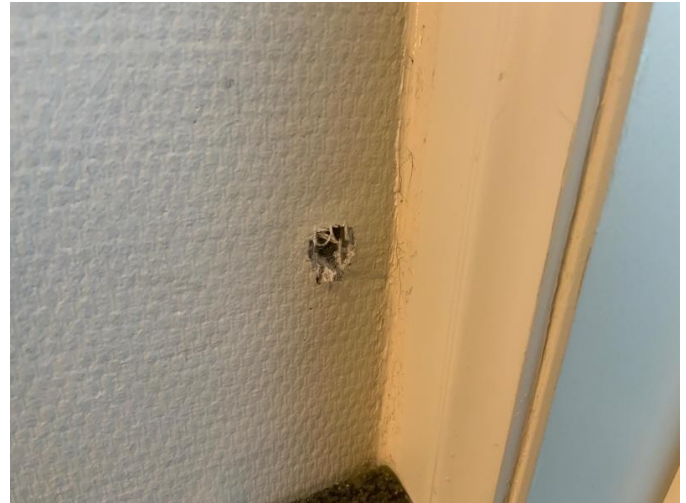
Fiche 2: Pleisterwerk wanden

Geen asbest

Overzichtsfoto

Detailfoto

#	Type	Referentie	Resultaat
2.1	Mengmonster	MM01	Geen asbest

Beschrijving	Pleisterwerk wanden
Omgeving	Binnen
Primaire drager	Binnenwand
Bindmiddel van materiaal	Gips - kalk
Gebondenheid op basis van bindmiddel	Niet-hechtgebonden
Hoeveelheid (oppervlakte - dikte - aantal)	• 200,00 m ² - 1,00 cm - 1 stuk
Totaal volume	2,00 m ³
Identificatiemethode	Vaststelling met monstername
Destructieve handeling voor identificatie	Nee
