# ADVIESRAPPORT

Uitgebracht aan het Instituut  
Mijnbouwschade Groningen

<b>Aanvrager</b>	J. de Groot
<b>Zaaknummer</b>	AS20569114
<b>Datum inspectie</b>	11-12-2020
<b>Datum rapport</b>	04-01-2021

Naam aanvrager:	J. de Groot
Adres:	Rensumaheerd 130 9736AG Groningen

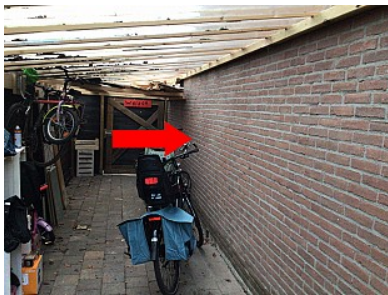
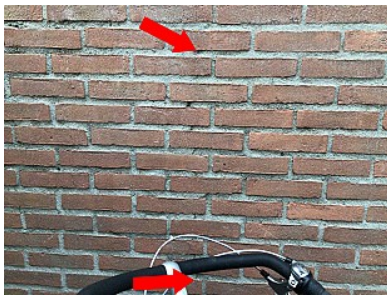
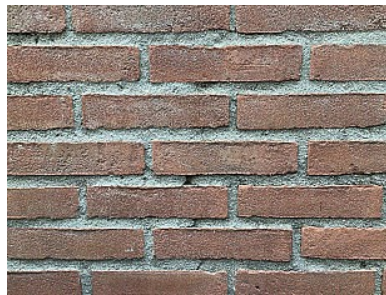
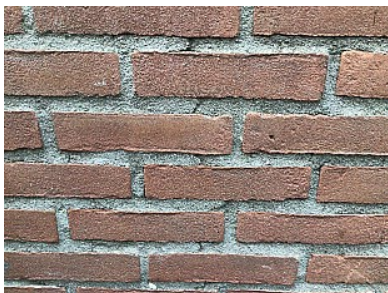
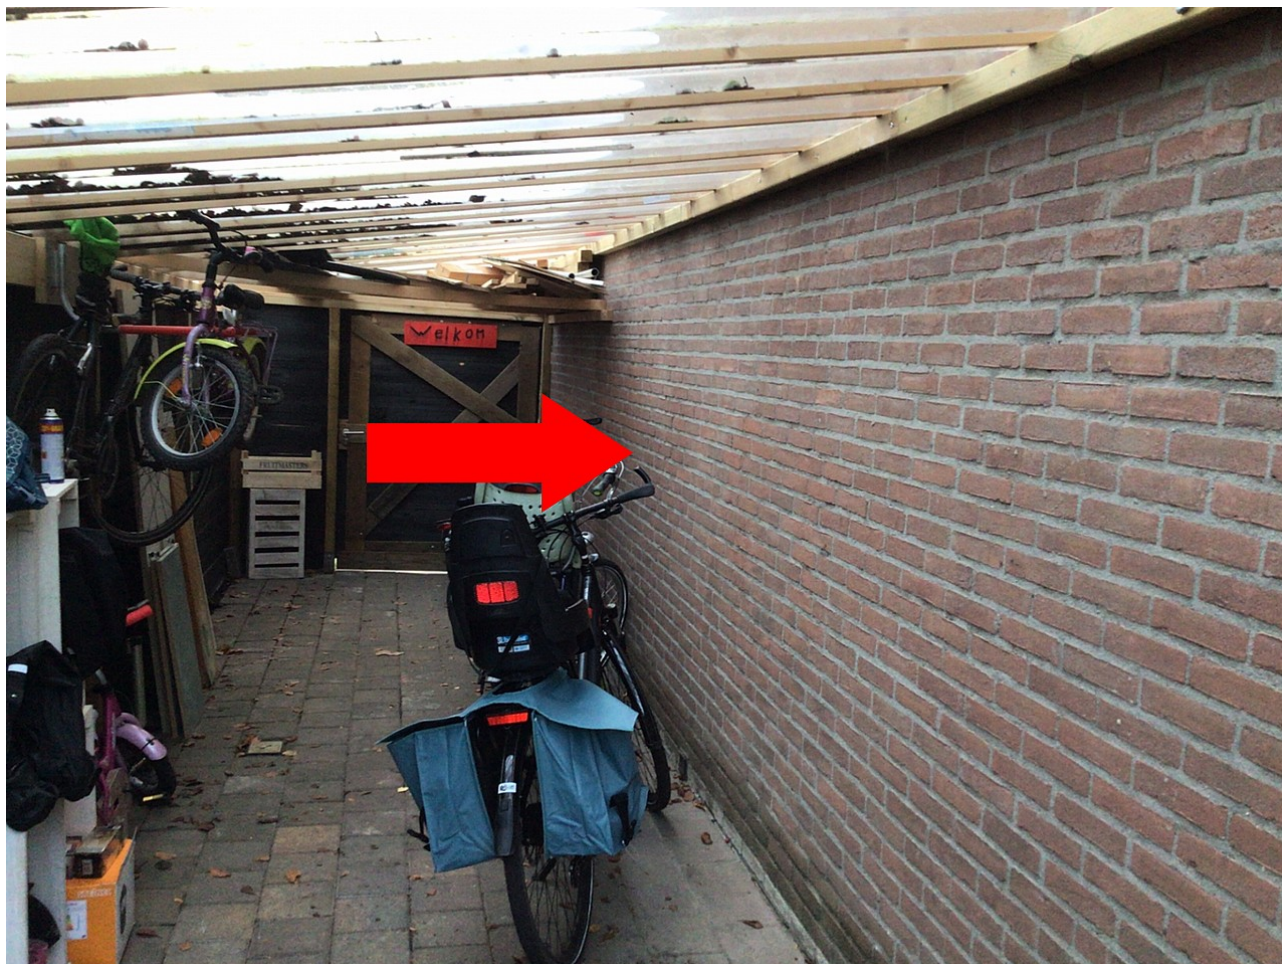
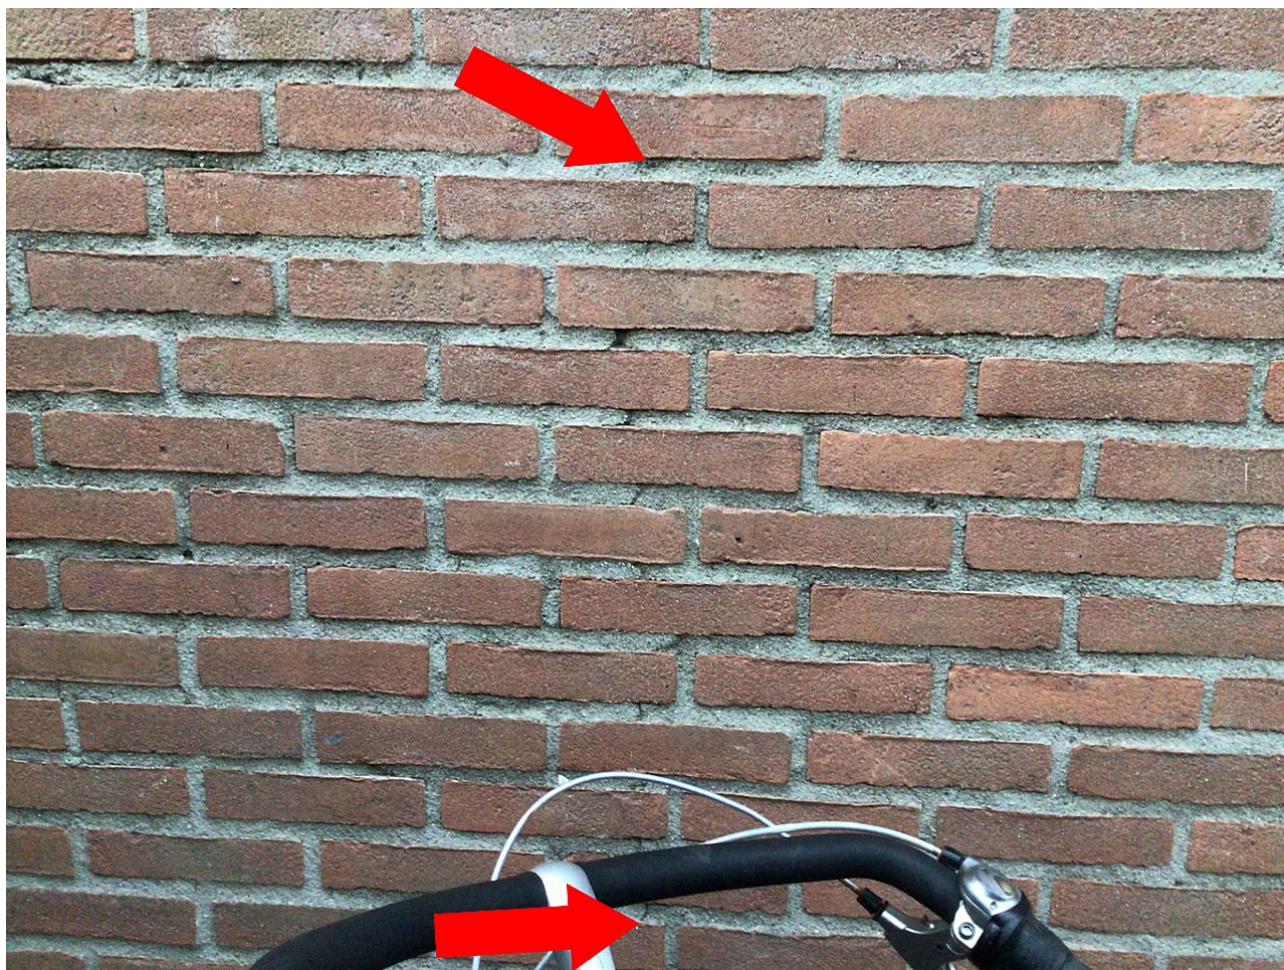
## Schade 1

Soort schade	Scheurvorming in buitenmuur
Datum ontstaan schade	Onbekend
Locatie	Buitenkant gebouw
Onderdeel	Gevel
Nummer gevel	2

Omschrijving	Er is een grillige, horizontale en verticale scheur zichtbaar in de gevel vanaf de bestrating richting het dak door 10 lagen voegwerk. De scheur heeft een totale lengte van 1,0 m1 door het voegwerk. De voeg betreft een geborstelde voeg. Daarbij zijn geen stenen gescheurd.
--------------	--

Is de schade veroorzaakt en/of verergerd door mijnbouw?	Ja
Toelichting:	
Het ontstaan of de verergering van deze schade door trillingen als gevolg van mijnbouwactiviteiten is niet uit te sluiten.

Reparatie	Aantal	Eenheid	Excl.	Incl.	BTW %
nieuw voegwerk, 2 componentenmortel (incl. uitslijpen / kappen en herstel gescheurde stenen met pasta)	0,5	m2	€ 181,67	€ 219,82	21
<b>Totaal schadebedrag:</b>			<b>€ 181,67</b>	<b>€ 219,82</b>

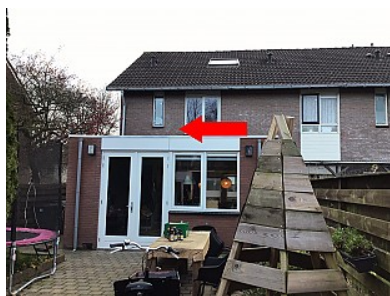
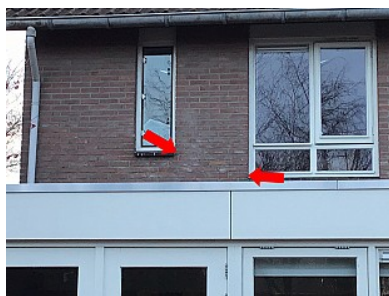
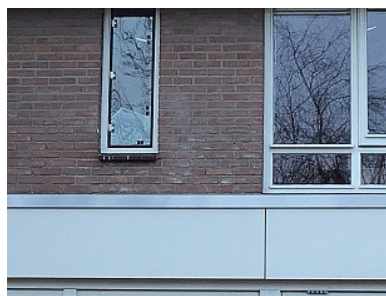
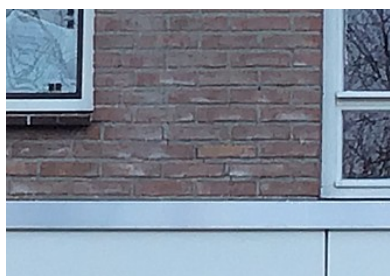
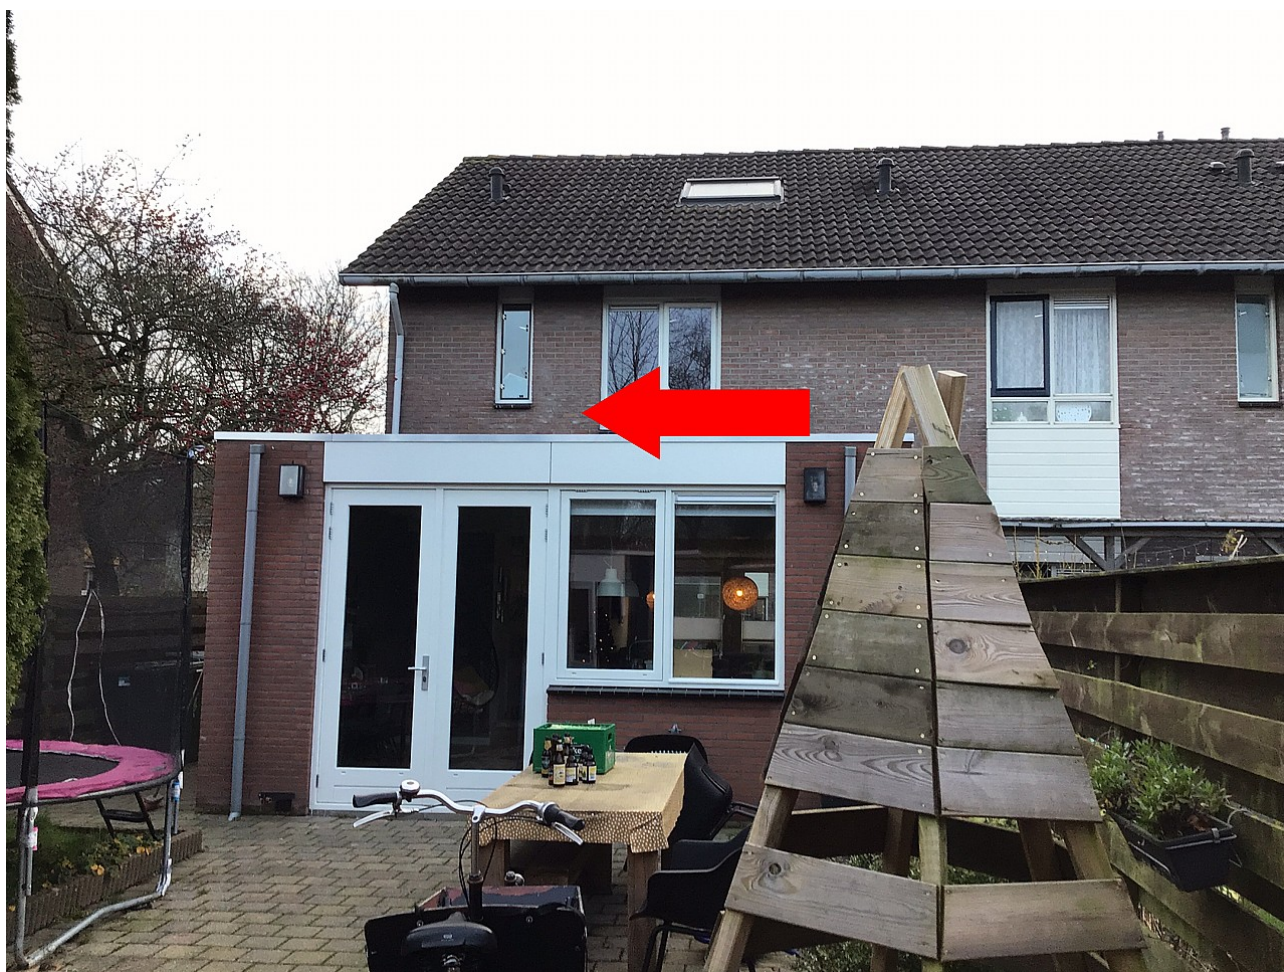
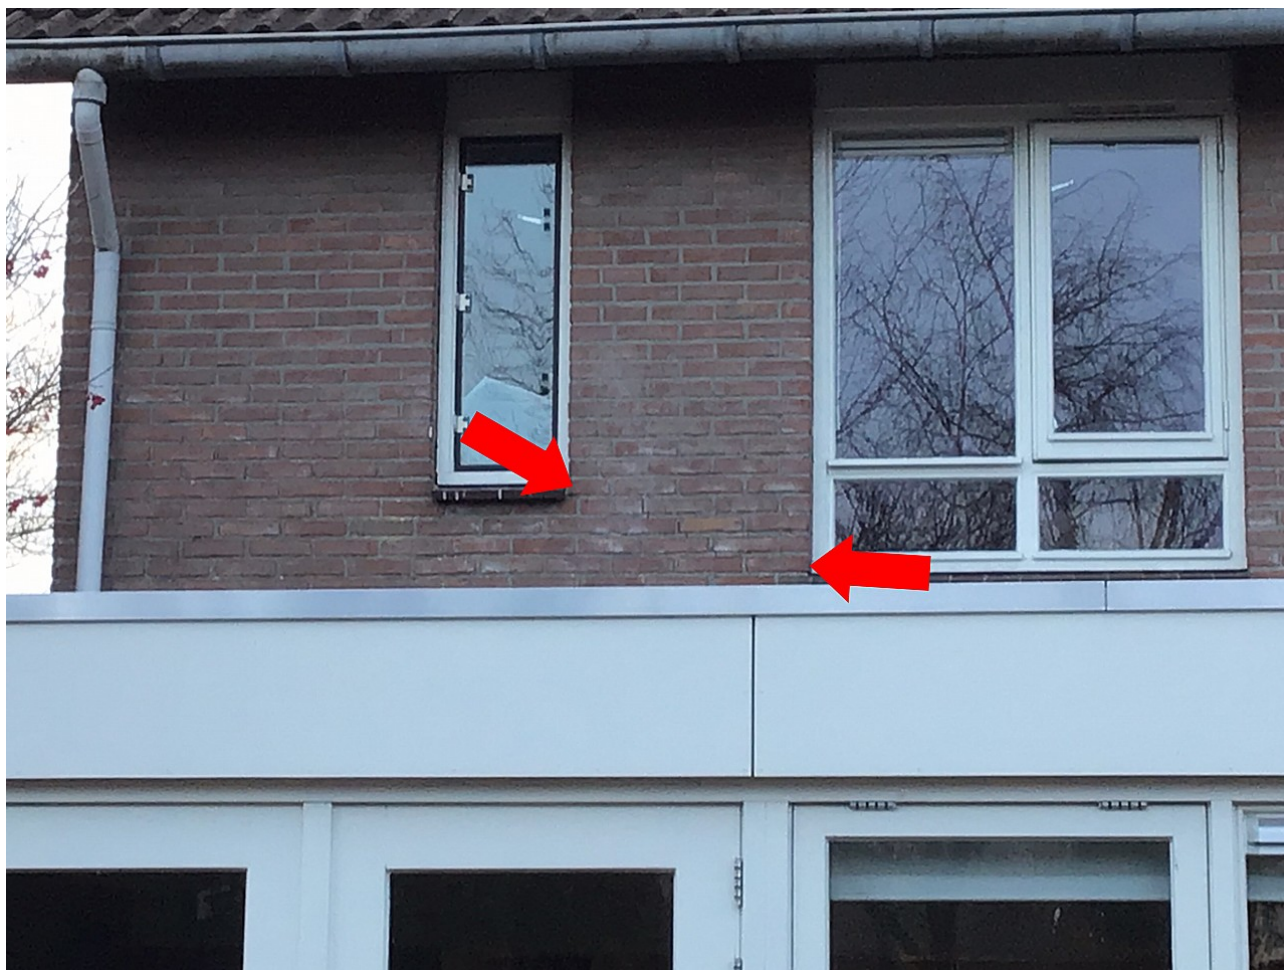
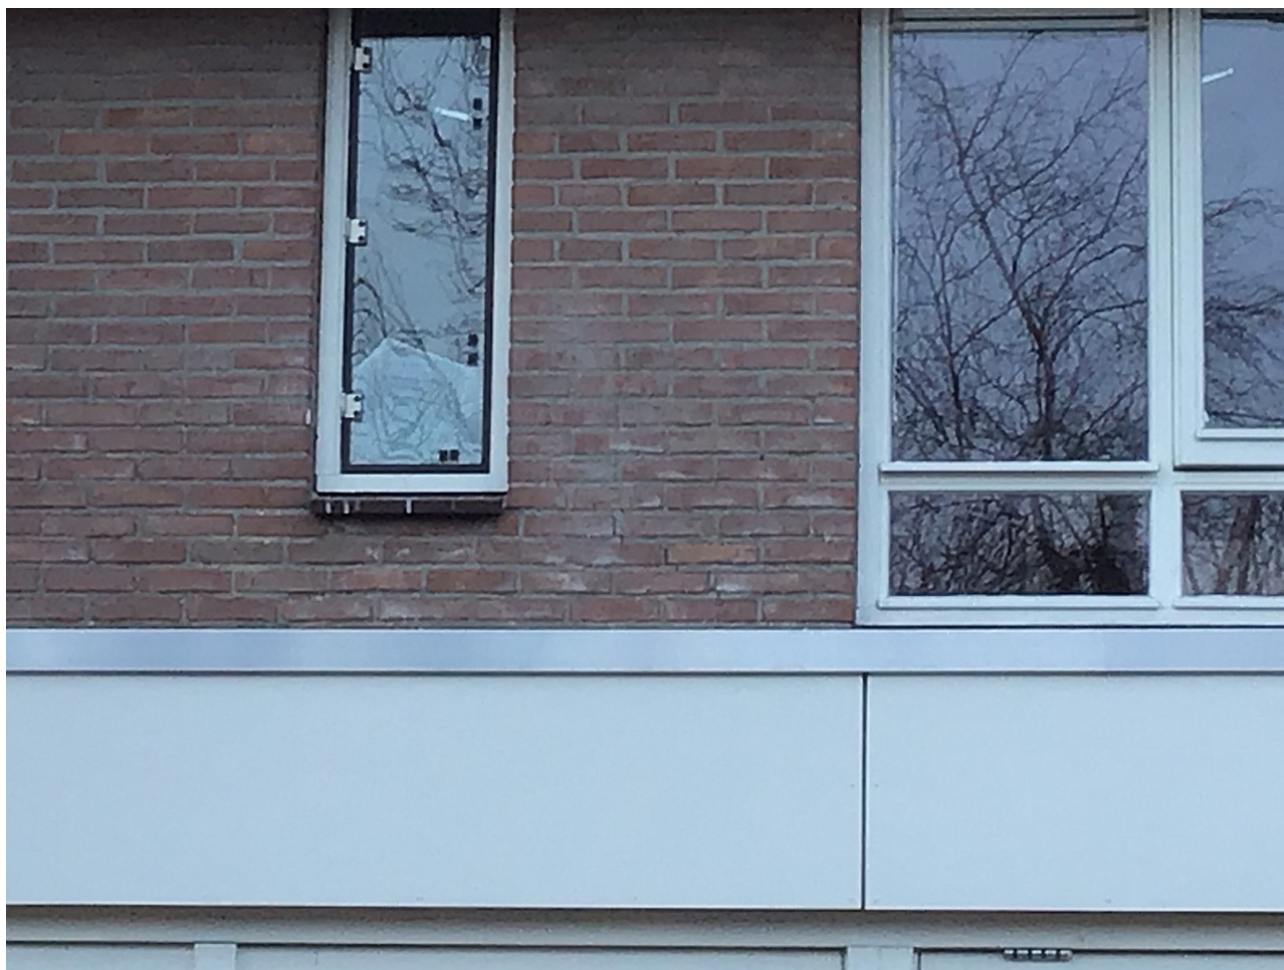
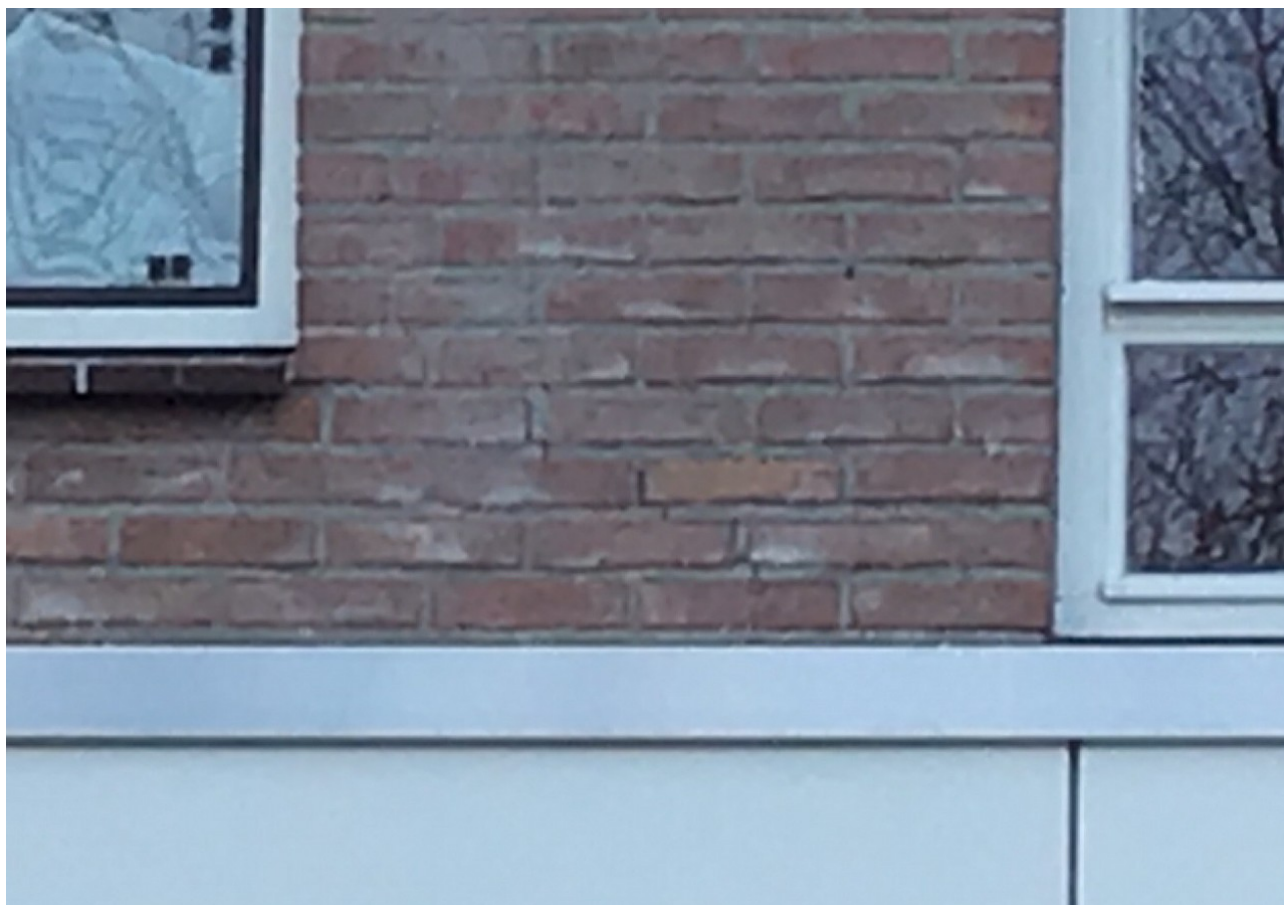
## Schade 2

Soort schade	Scheurvorming in buitenmuur
Datum ontstaan schade	Onbekend
Locatie	Buitenkant gebouw
Onderdeel	Gevel
Nummer gevel	3

Is de schade eerder behandeld	Ja
Dossiernummer	AS18503110
Schadenummer	9
Paginanummer	2,22,23,45
Is de schade na de vorige melding(en) hersteld?	Nee
Wat is de status van de schade t.o.v. de vorige melding(en)?	Identiek, er is geen verschil waarneembaar
Omschrijving	Het gaat om schade waarover de TCMG of het IMG eerder een besluit heeft genomen. De schade is niet verergerd ten opzichte van hoe de schade was ten tijde van de vorige opname. Dat betekent dat wordt uitgegaan van het besluit dat destijds over de schade is genomen en dat deze schade in het kader van deze nieuwe aanvraag om schadevergoeding niet opnieuw zal worden beoordeeld.

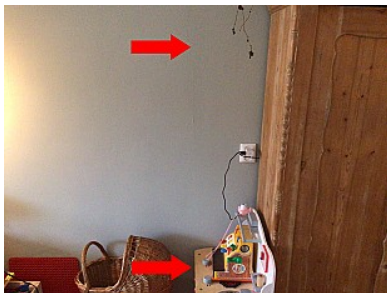
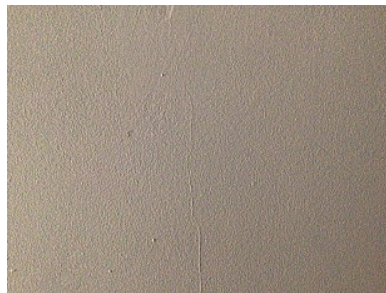
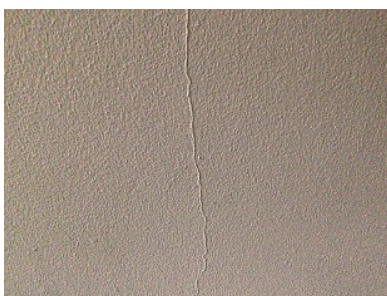
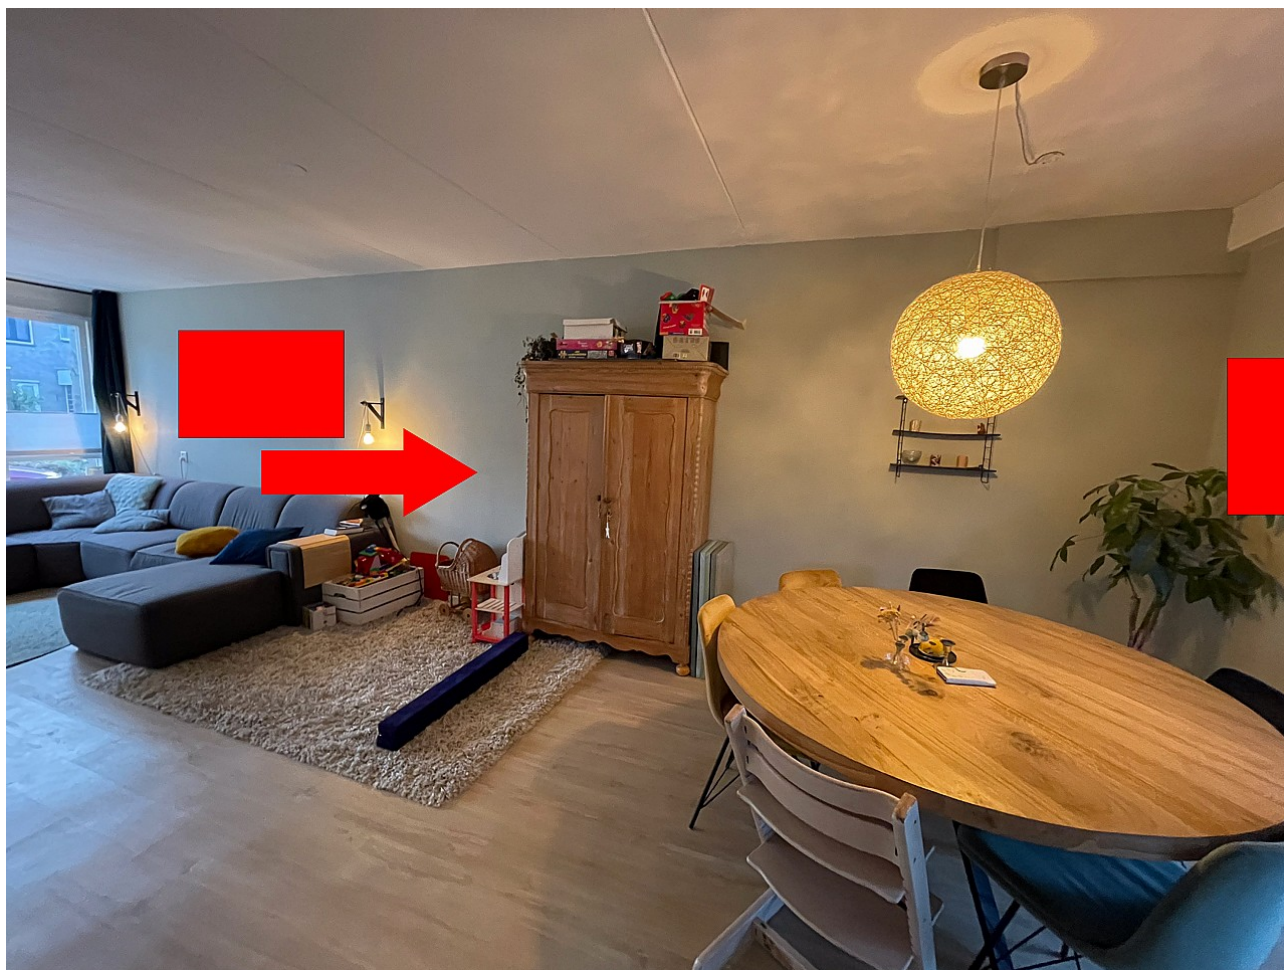
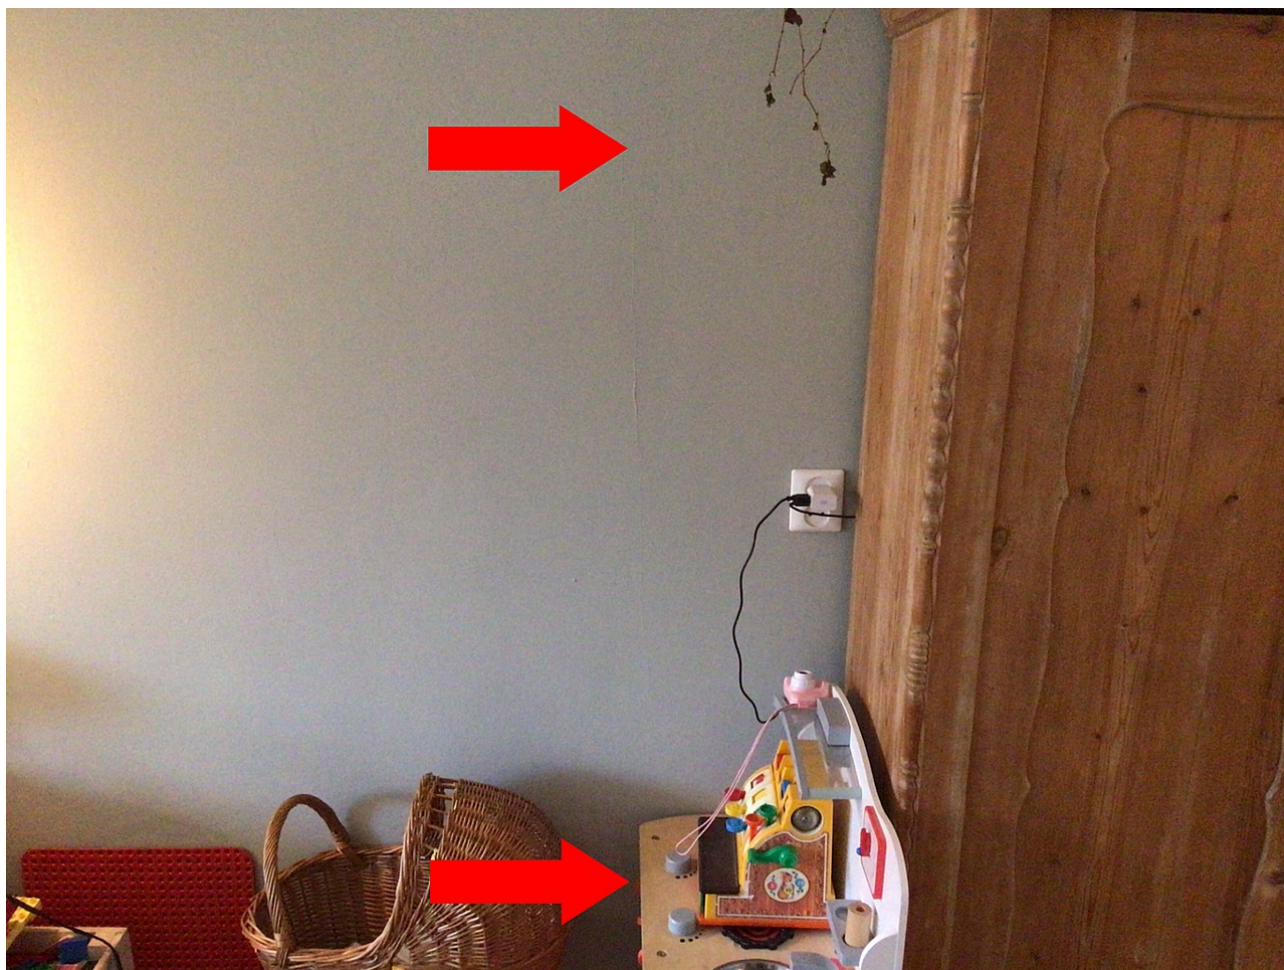
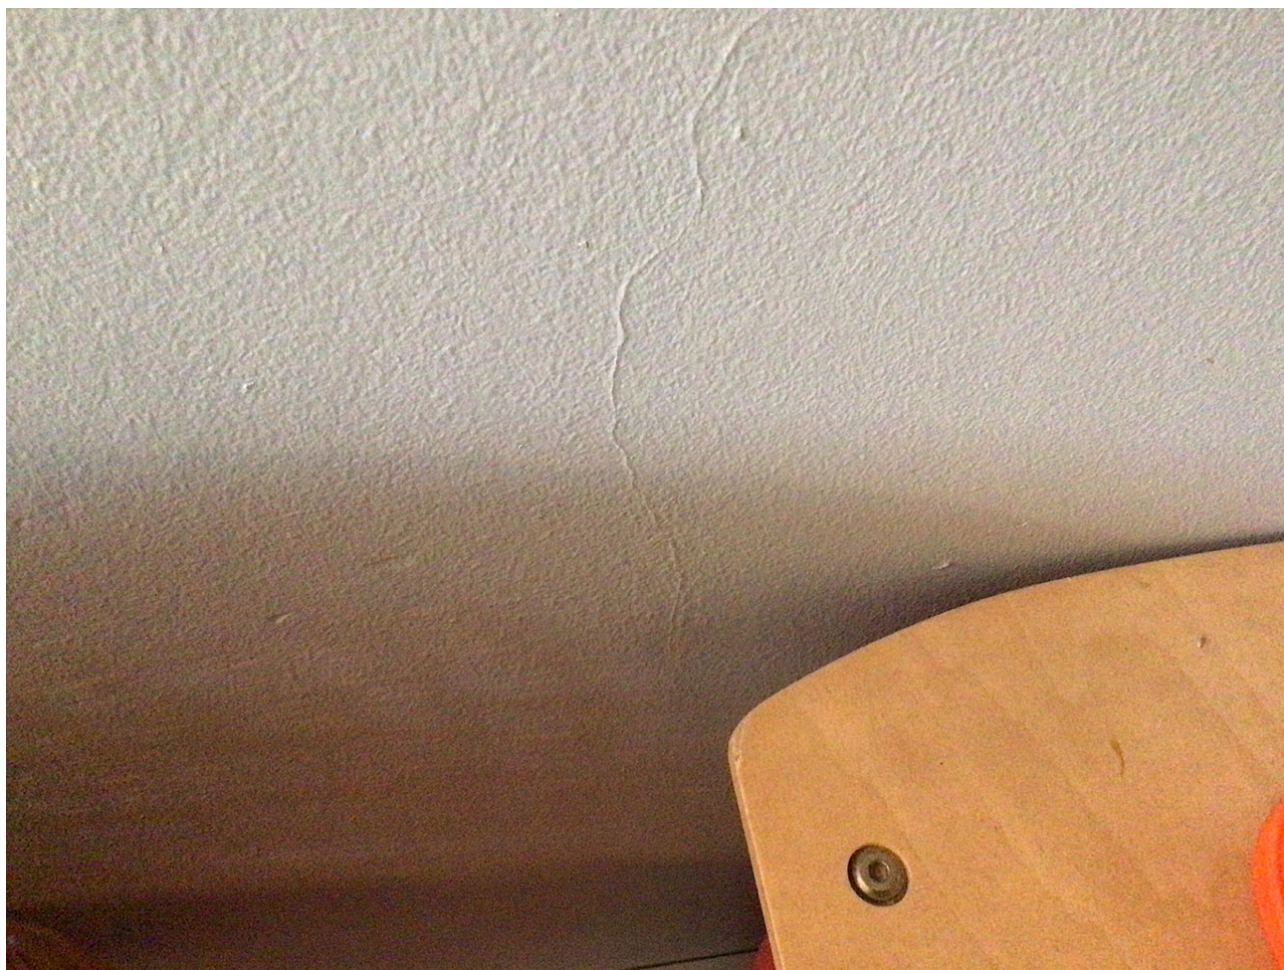
## Schade 3

Soort schade	Scheurvorming in binnenmuur
Datum ontstaan schade	Onbekend
Locatie	Binnenkant gebouw
Etage	Begane grond
Vertrek	Woonkamer
Wand/Plafond/Vloer/Anders:	Wand
Numer	3

Is de schade eerder behandeld	Ja
Dossiernummer	NAM30655
Schadenummer	11
Paginnummer	4,6,18,19.
Is de schade na de vorige melding(en) hersteld?	Nee
Wat is de status van de schade t.o.v. de vorige melding(en)?	Identiek, er is geen verschil waarneembaar
Omschrijving	Het gaat om schade die eerder is behandeld door de NAM, het CVW, de Arbiter Bodembeweging of de burgerlijke rechter, of daar nog in behandeling is. Deze schade is niet verergerd. Dat betekent dat het IMG niet bevoegd is om deze schade te beoordelen en hiervoor geen vergoeding kan toekennen. Daarom heeft er geen beoordeling plaatsgevonden.
