Asbestinventarisatetest

Heidestraat 101/318, 3621 Lanaken

Attestnummer : 20250312-000430.000

Asbestveilig (maar mogelijk niet asbestvrij)

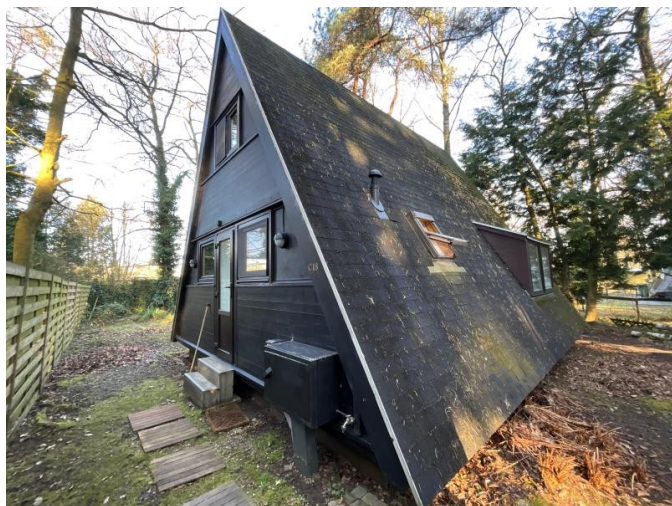
Fiche 4: Roofing

Geen asbest

#	Type	Referentie	Resultaat
4.1	Puntmonster	PM01	Geen asbest

Beschrijving	Roofing
Omgeving	Buiten
Primaire drager	Schuin dak
Bindmiddel van materiaal	Bitumen (roofing, teer, asfalt)
Gebondenheid op basis van bindmiddel	Hecht
Hoeveelheid (oppervlakte - aantal)	<ul style="list-style-type: none">• 100,00 m² - 1 stuk
Totale oppervlakte	100,00 m ²
Identificatiemethode	Vaststelling met monstername
Destructieve handeling voor identificatie	Nee
