# Asbestinventarisatetest

Droogstraat 24/1, 3660 Oudsbergen

Attestnummer : **20240603-000182.000**

Uitgegeven op : **03.06.2024**

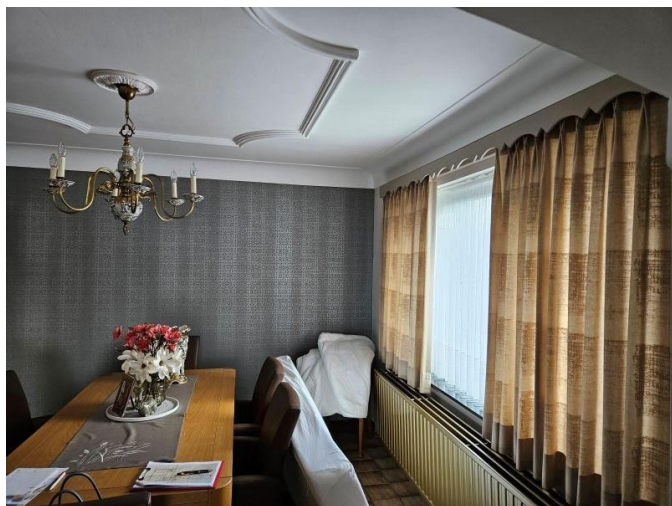
## Fiche 1: 24 1 Pleisterwerk plafond

Geen asbest

#	Type	Referentie	Resultaat
1.1	Mengmonster	23 9323 70 M04	Geen asbest

Beschrijving	24 1 Pleisterwerk plafond
Omgeving	Binnen
Primaire drager	Plafond
Bindmiddel van materiaal	Gips - kalk

Gebondenheid op basis van bindmiddel	Niet-hechtgebonden
Hoeveelheid (oppervlakte - dikte - aantal)	<ul style="list-style-type: none"> <li>• 114,00 m<sup>2</sup> - 1,50 cm - 1 stuk</li> </ul>
Totaal volume	1,71 m <sup>3</sup>
Identificatiemethode	Vaststelling met monstername
Destructieve handeling voor identificatie	Nee

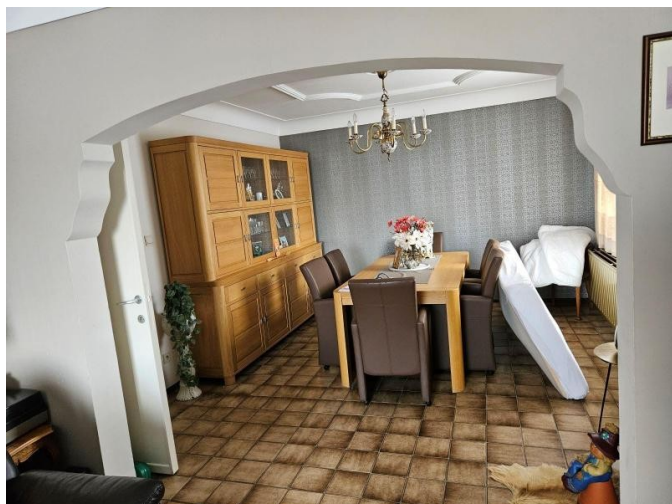
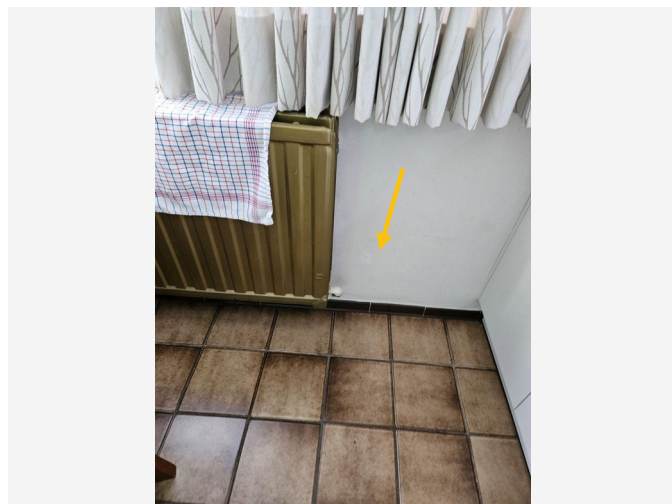
## Fiche 2: 24 1 Pleisterwerk wanden

Geen asbest

#	Type	Referentie	Resultaat
2.1	Mengmonster	23 9323 70 M03	Geen asbest

Beschrijving	24 1 Pleisterwerk wanden
Omgeving	Binnen
Primaire drager	Binnenwand
Bindmiddel van materiaal	Gips - kalk

Gebondenheid op basis van bindmiddel	Niet-hechtgebonden
Hoeveelheid (oppervlakte - dikte - aantal)	<ul style="list-style-type: none"> <li>• 200,00 m<sup>2</sup> - 1,50 cm - 1 stuk</li> </ul>
Totaal volume	3,00 m <sup>3</sup>
Identificatiemethode	Vaststelling met monstername
Destructieve handeling voor identificatie	Nee

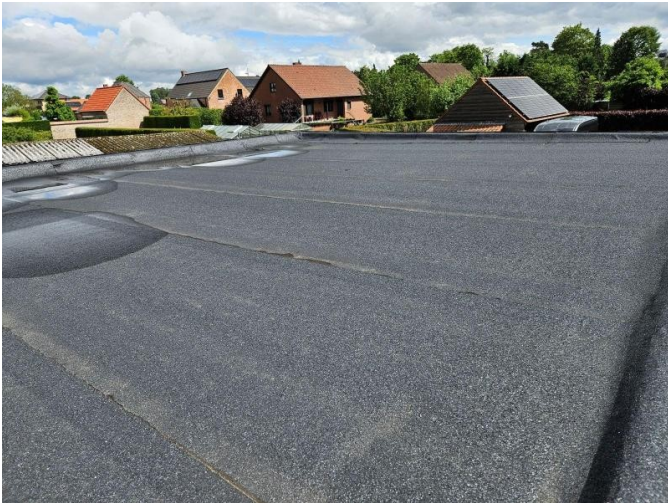
## Fiche 3: 24 1 roofing dak garage

Geen asbest

#	Type	Referentie	Resultaat
3.1	Puntmonster	23 9323 70 M05	Geen asbest

Beschrijving	24 1 roofing dak garage
Omgeving	Buiten
Primaire drager	Plat dak
Bindmiddel van materiaal	Bitumen (roofing, teer, asfalt)

Gebondenheid op basis van bindmiddel	Hecht
Hoeveelheid (oppervlakte - aantal)	<ul style="list-style-type: none"> <li>• 20,00 m<sup>2</sup> - 1 stuk</li> </ul>
Totale oppervlakte	20,00 m <sup>2</sup>
Identificatiemethode	Vaststelling met monstername
Destructieve handeling voor identificatie	Nee
