Asbestinventarisatetest

Droogstraat 24/2, 3660 Oudsbergen

Attestnummer : **20240603-000180.000**

Uitgegeven op : **03.06.2024**

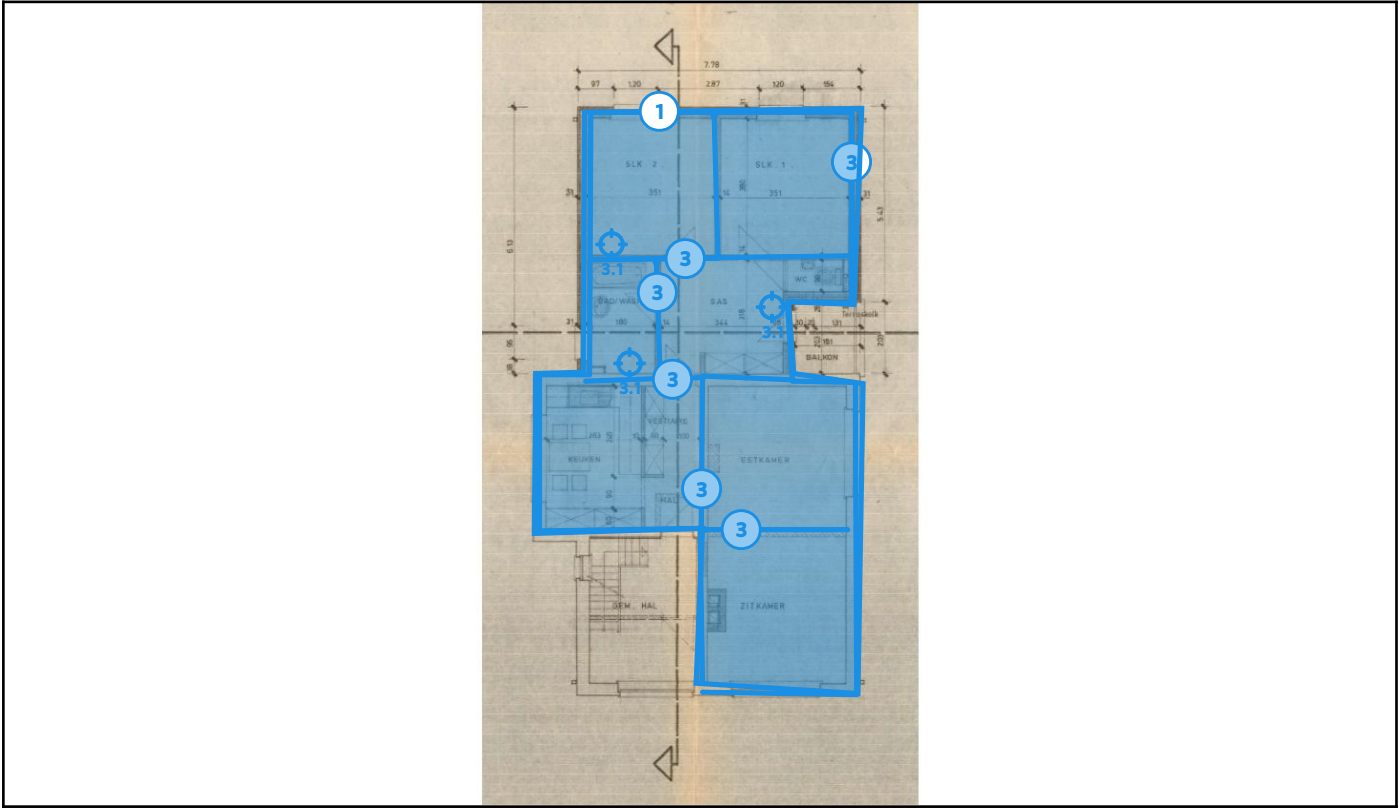
Plan 1.1: Droogstraat 24 Oudsbergen niv 1

Beschrijving	Type	Actie
1. 24 2 Pleisterwerk plaf	Geen asbest	-
3. 24 2 Pleisterwerk wand	Geen asbest	-
3.1 Code: 23 9323 70 M01	Mengmonster	-

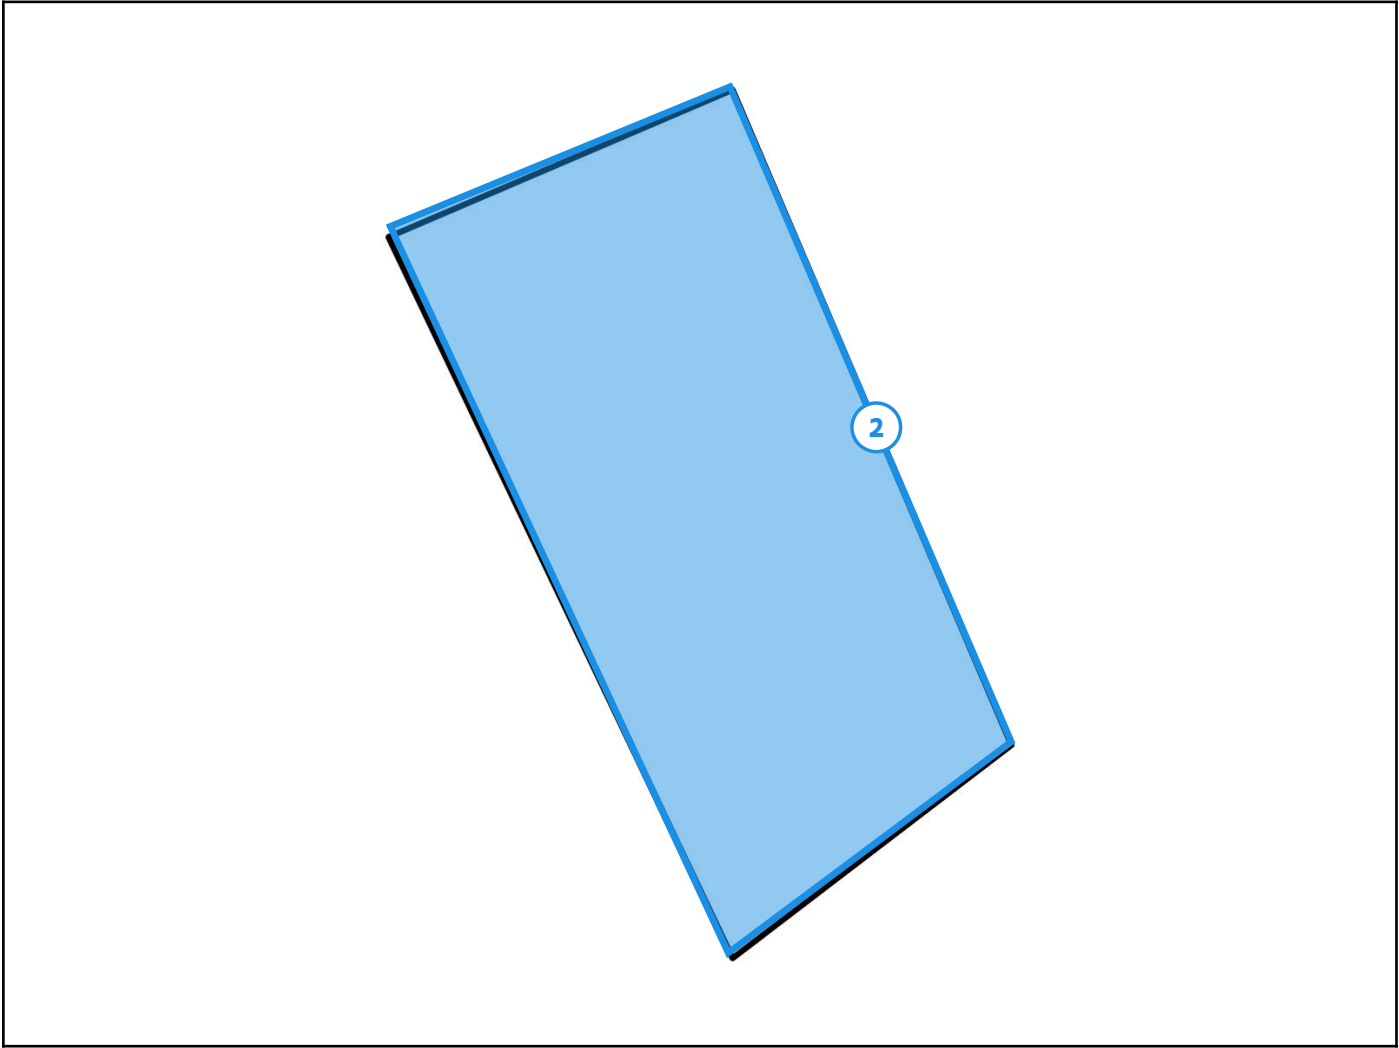
Plan 2.1: Garage nr 24 bus 2 plan

Beschrijving	Type	Actie
2. Garages roofing	Geen asbest	-

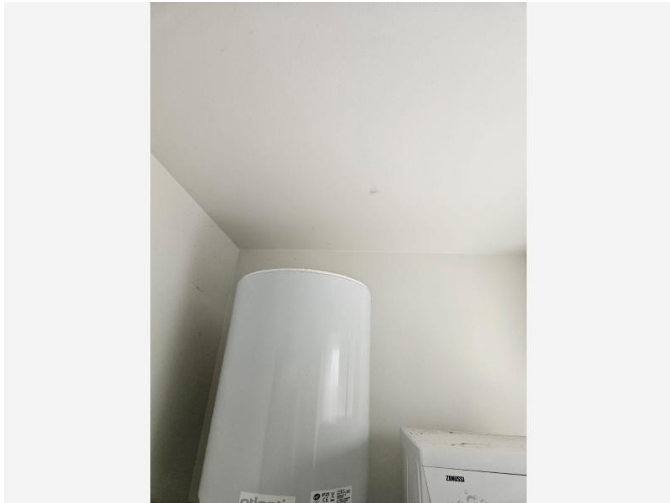
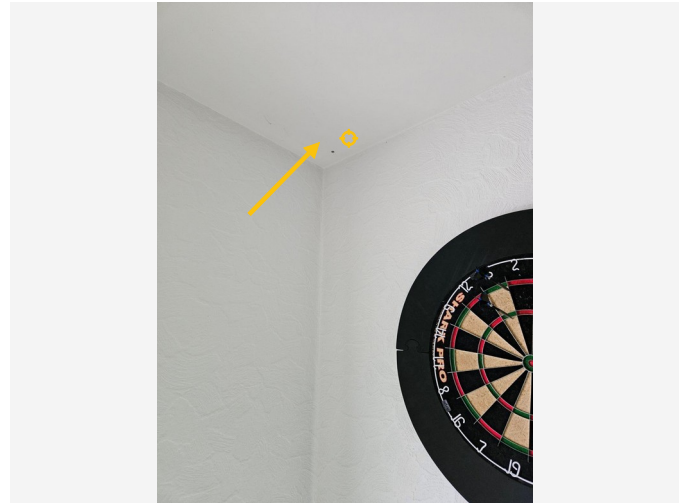
Fiche 1: 24 2 Pleisterwerk plaf

Geen asbest

#	Type	Referentie	Resultaat
1.1	Mengmonster	23 9323 70 M02	Geen asbest

Beschrijving	24 2 Pleisterwerk plaf
Omgeving	Binnen
Primaire drager	Plafond
Bindmiddel van materiaal	Gips - kalk

Gebondenheid op basis van bindmiddel	Niet-hechtgebonden
Hoeveelheid (oppervlakte - dikte - aantal)	<ul style="list-style-type: none"> • 114,00 m² - 1,50 cm - 1 stuk
Totaal volume	1,71 m ³
Identificatiemethode	Vaststelling met monstername
Destructieve handeling voor identificatie	Nee

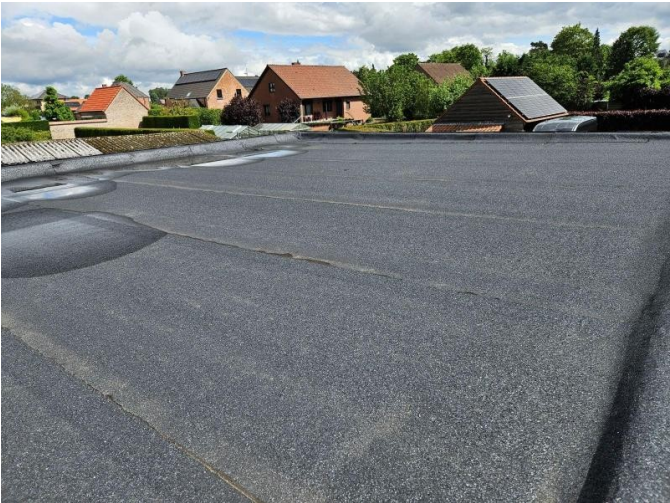
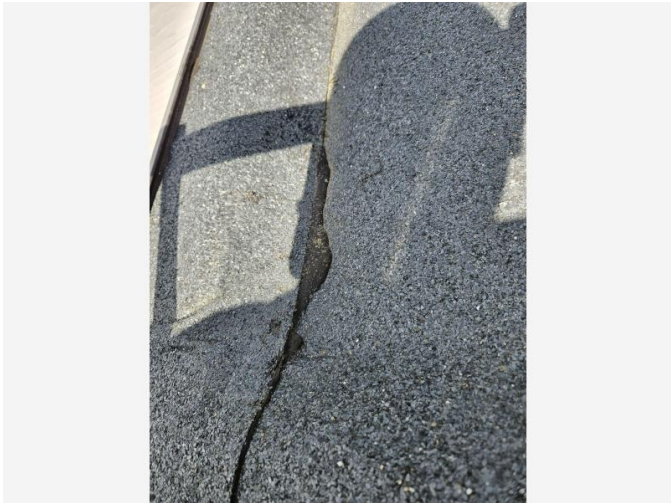
Fiche 2: Garages roofing

Geen asbest

Beschrijving	Garages roofing
Omgeving	Buiten
Primaire drager	Plat dak
Bindmiddel van materiaal	Bitumen (roofing, teer, asfalt)
Gebondenheid op basis van bindmiddel	Hecht
Hoeveelheid (oppervlakte - aantal)	• 20,00 m² - 1 stuk
Totale oppervlakte	20,00 m²

Identificatiemethode	Vaststelling met bewijsdocument, zonder monstername
Destructieve handeling voor identificatie	Nee
Opmerking	<p>De garages van 24 bus 1, 24 bus 2 en 24 bus 3 behoren tot 1 eigenaar, gelijktijdig gebouwd.</p> <p>Staal genomen voor asbesttest nr 24 1 en kan geëxtrapoleerd worden naar garages van 24 bus 2 en 24 bus 3</p>

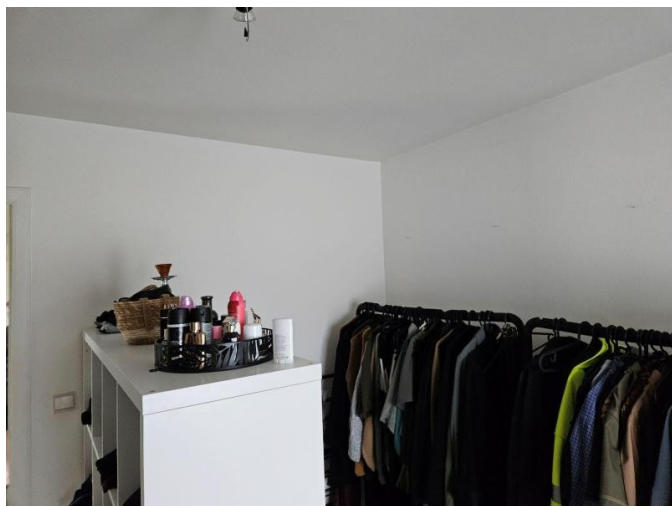
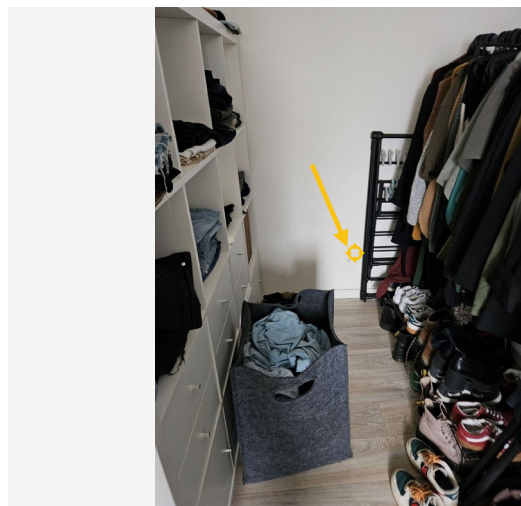
Fiche 3: 24 2 Pleisterwerk wand

Geen asbest

#	Type	Referentie	Resultaat
3.1	Mengmonster	23 9323 70 M01	Geen asbest

Beschrijving	24 2 Pleisterwerk wand
Omgeving	Binnen
Primaire drager	Binnenwand
Bindmiddel van materiaal	Gips - kalk

Gebondenheid op basis van bindmiddel	Niet-hechtgebonden
Hoeveelheid (oppervlakte - dikte - aantal)	<ul style="list-style-type: none"> • 200,00 m² - 1,50 cm - 1 stuk
Totaal volume	3,00 m ³
Identificatiemethode	Vaststelling met monstername
Destructieve handeling voor identificatie	Nee
