Asbestinventarisatetest

Droogstraat 24/3, 3660 Oudsbergen

Attestnummer : **20240603-000178.000**

Uitgegeven op : **03.06.2024**

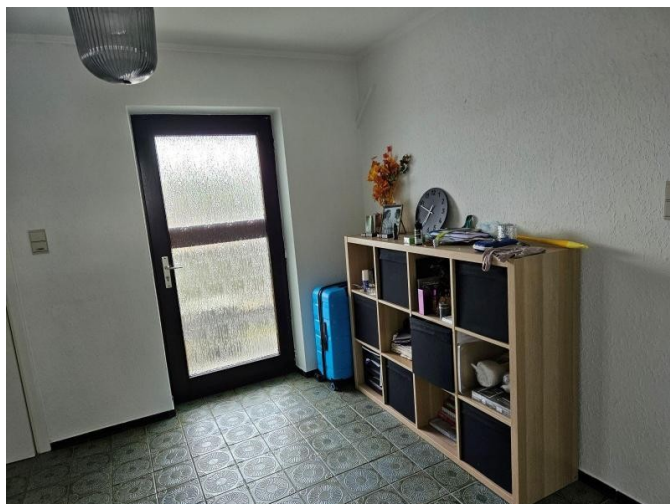
Overzichtsfoto

Detailfoto

Geen asbest

Beschrijving	nr 24 bus 3 Pleisterwerk wand
Omgeving	Binnen
Primaire drager	Binnenwand
Bindmiddel van materiaal	Gips - kalk
Gebondenheid op basis van bindmiddel	Niet-hechtgebonden
Hoeveelheid (oppervlakte - dikte - aantal)	• 200,00 m ² - 1,50 cm - 1 stuk
Totaal volume	3,00 m ³

Identificatiemethode	Vaststelling met bewijsdocument, zonder monstername
Destructieve handeling voor identificatie	Nee
