Bodemrapportage

Niemeyerstraat 26 te Hoofddorp

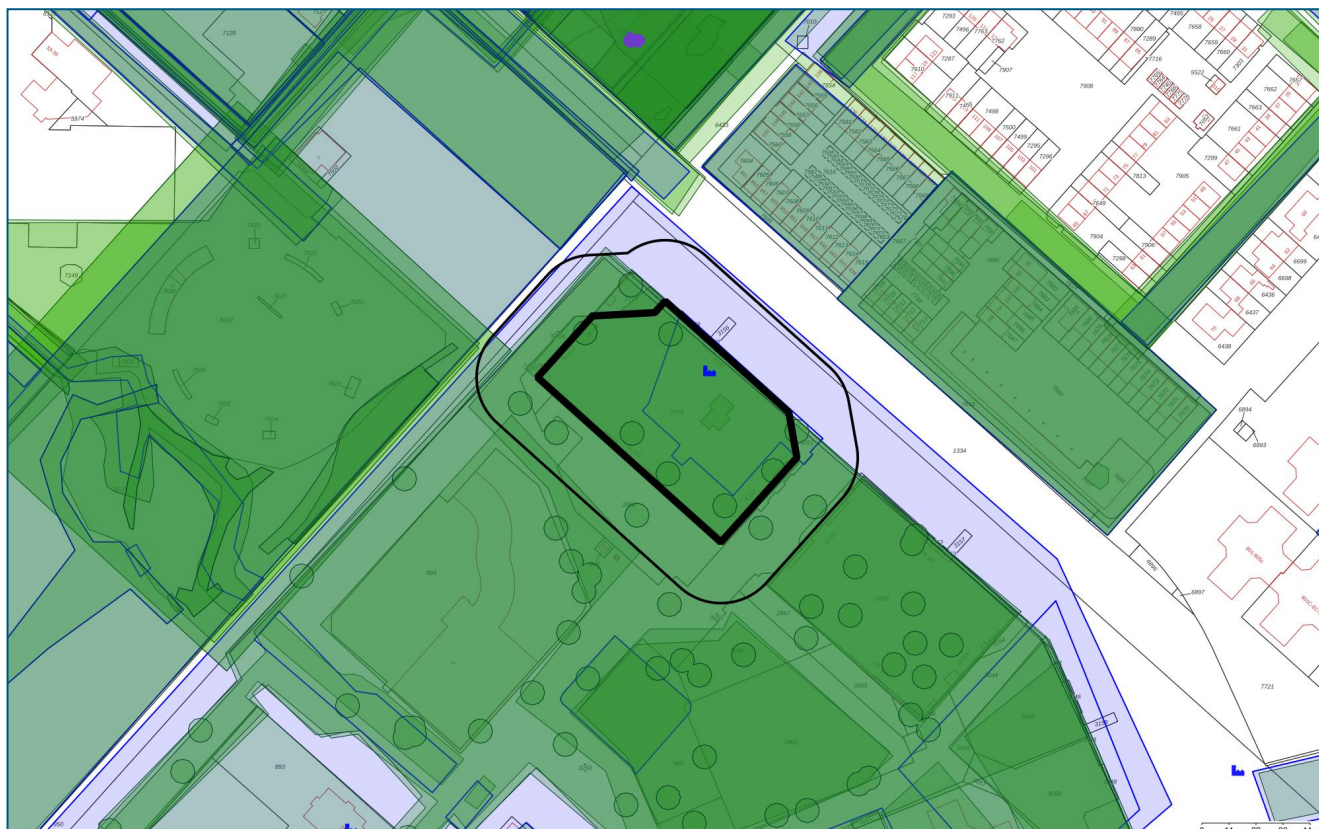
Overzicht Bodemlocaties

Geselecteerd gebied

25-meter buffer

Locatie

Onderzoek

Adreslocatie

Tank bovengronds

Tank ondergronds

Tank onbekend

HBB punt (historische bron)

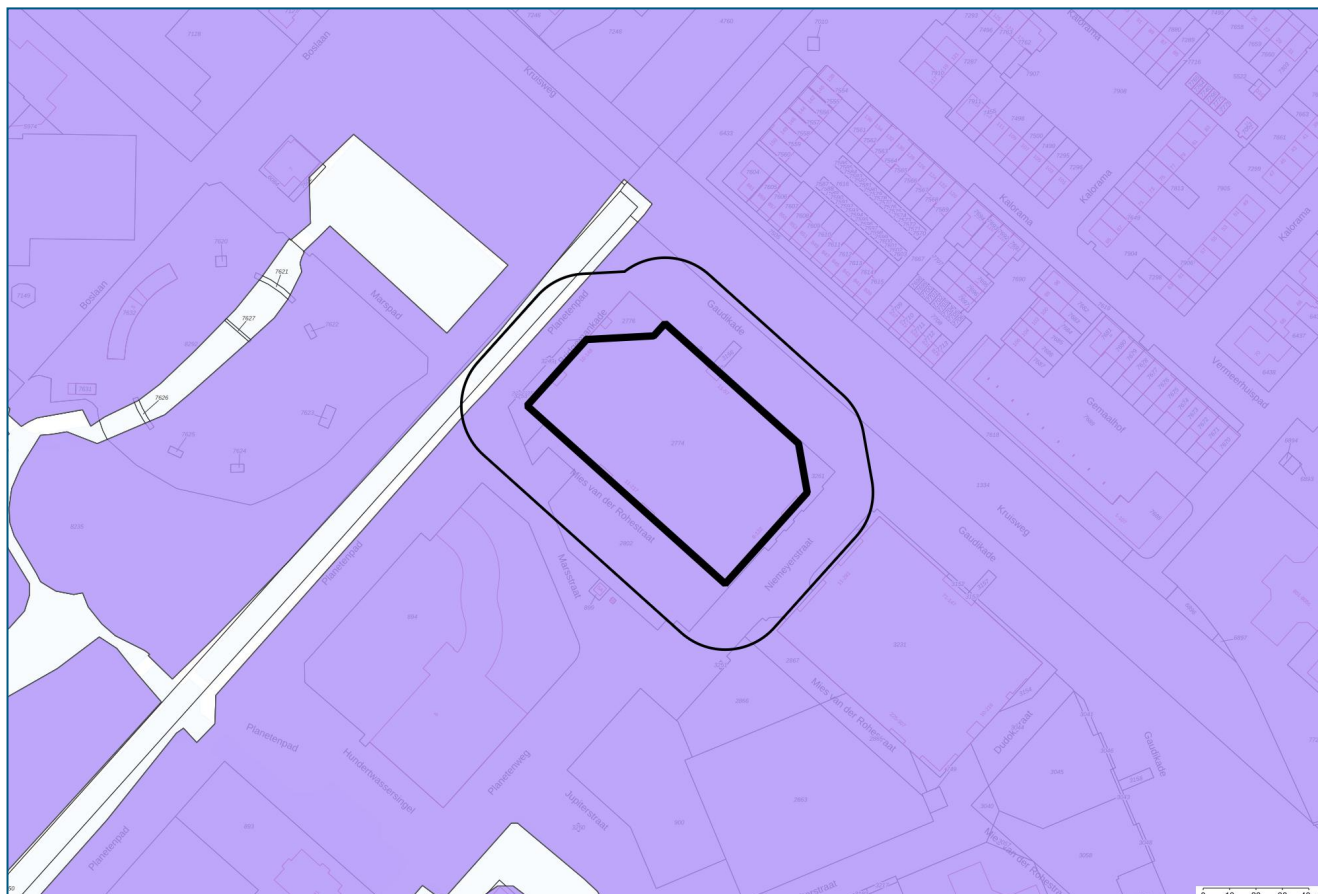
PFAS toepassingskaart

PFOA OG (0,5-1 m-mv): $\leq 1,7$ ug/kg ds

PFOS BG (0-0.5 m-mv): ≤ 3 ug/kg ds

PFOS BG (0-0.5 m-mv): $\leq 1,5$ ug/kg ds

PFOS OG (0,5-1 m-mv): ≤ 3 ug/kg ds

PFOS OG (0,5-1 m-mv): $\leq 1,5$ ug/kg ds

PFOA BG (0-0.5 m-mv): ≤ 7 ug/kg ds

PFOA BG (0-0.5 m-mv): $\leq 1,7$ ug/kg ds

PFOA OG (0,5-1 m-mv): ≤ 7 ug/kg ds

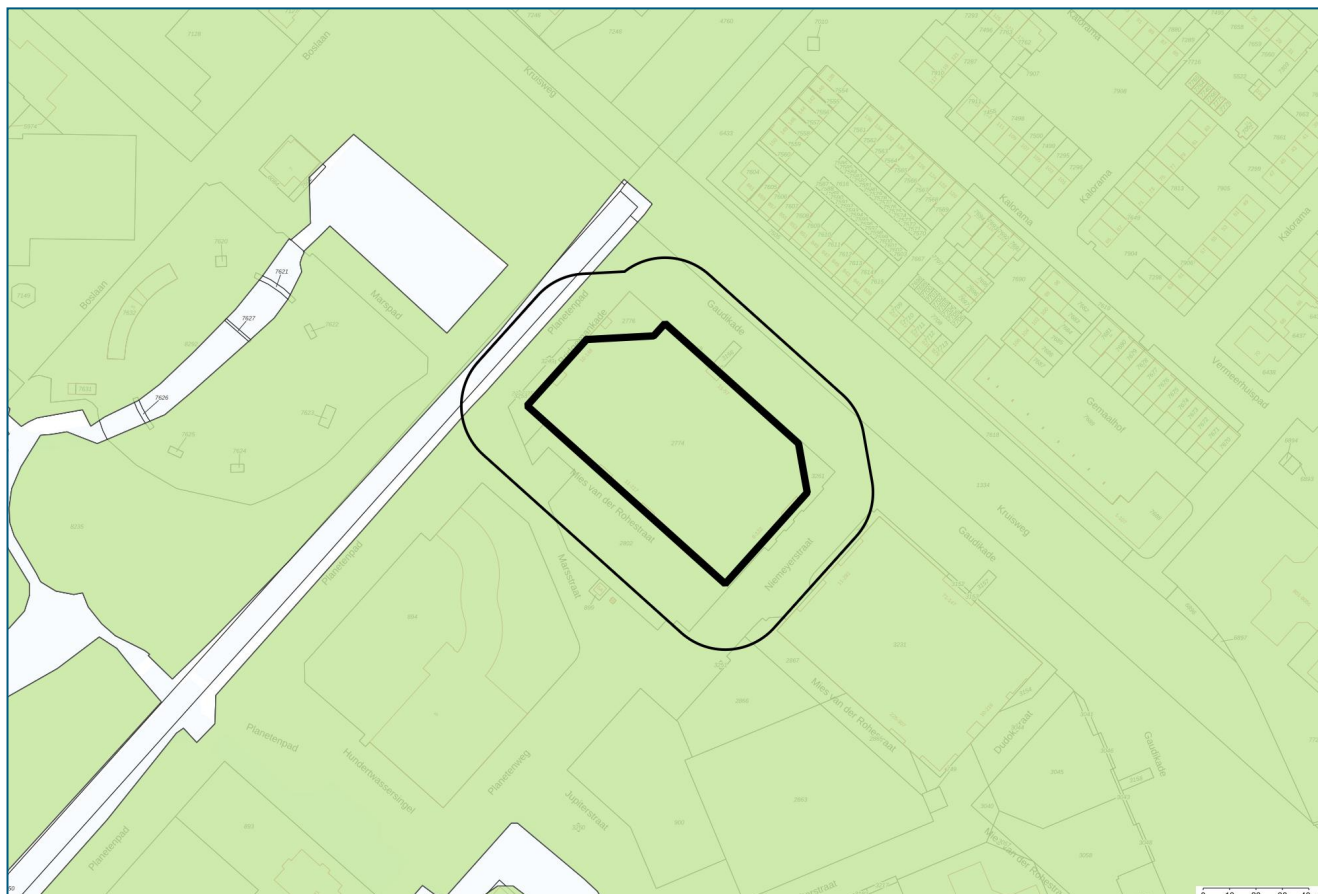
PFAS ontgravingskaart

PFOS OG (0,5-1 m-mv): <= 1,5 ug/kg ds

PFOA BG (0-0.5 m-mv): <= 1,7 ug/kg ds

PFOS BG (0-0.5 m-mv): <= 1,5 ug/kg ds

PFOA OG (0,5-1 m-mv): <= 1,7 ug/kg ds

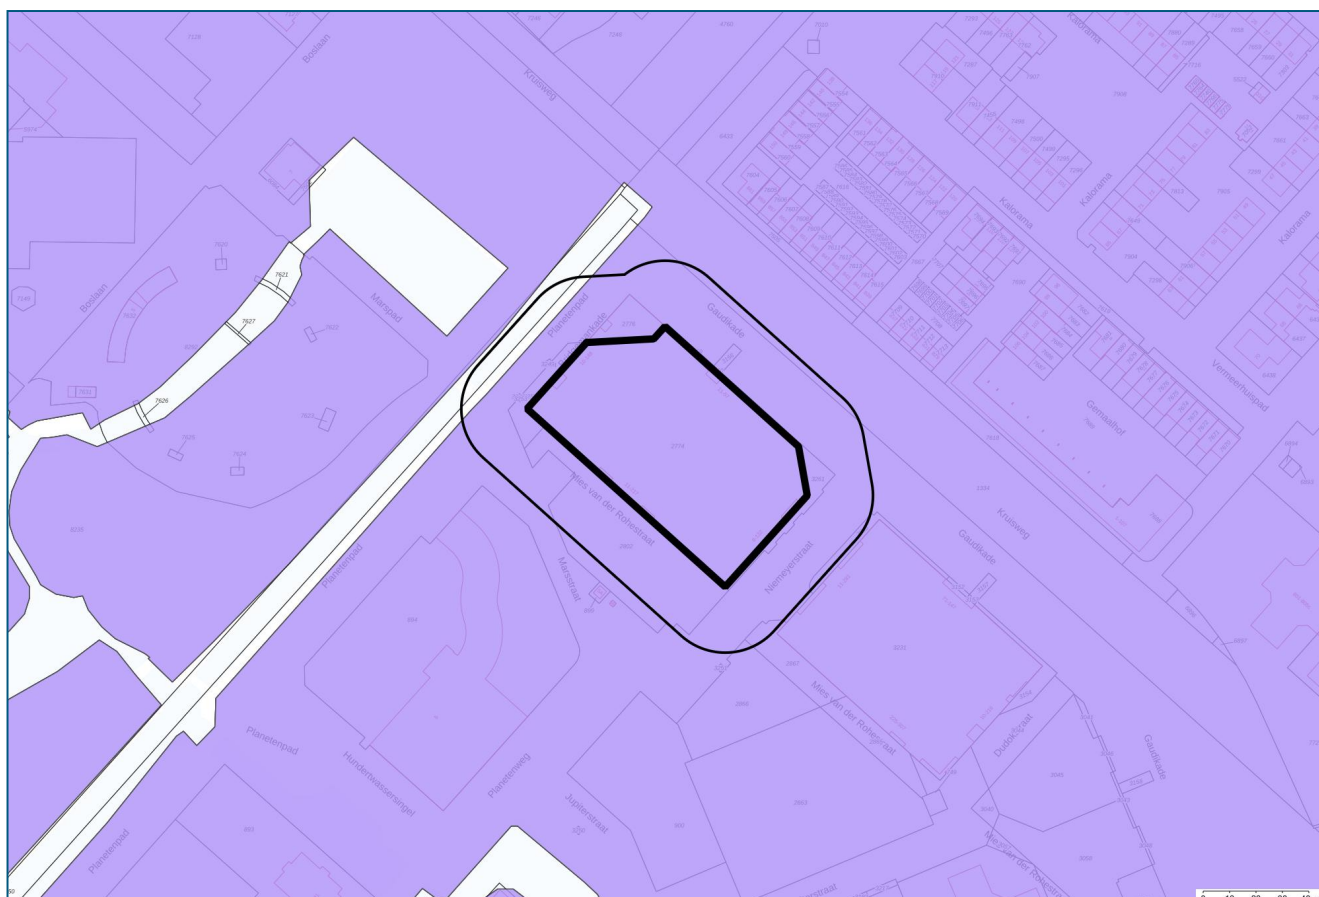
PFAS gebruikerskaart toepasbaar niet ingedeeld

Onderzoeksgebied		PFOS OG (0,5-1 m-mv): <= 3 ug/kg ds
	25-meter contour		PFOA BG (0-0.5 m-mv): <= 7 ug/kg ds
	PFOS BG (0-0.5 m-mv): <= 3 ug/kg ds		PFOA OG (0,5-1 m-mv): <= 7 ug/kg ds

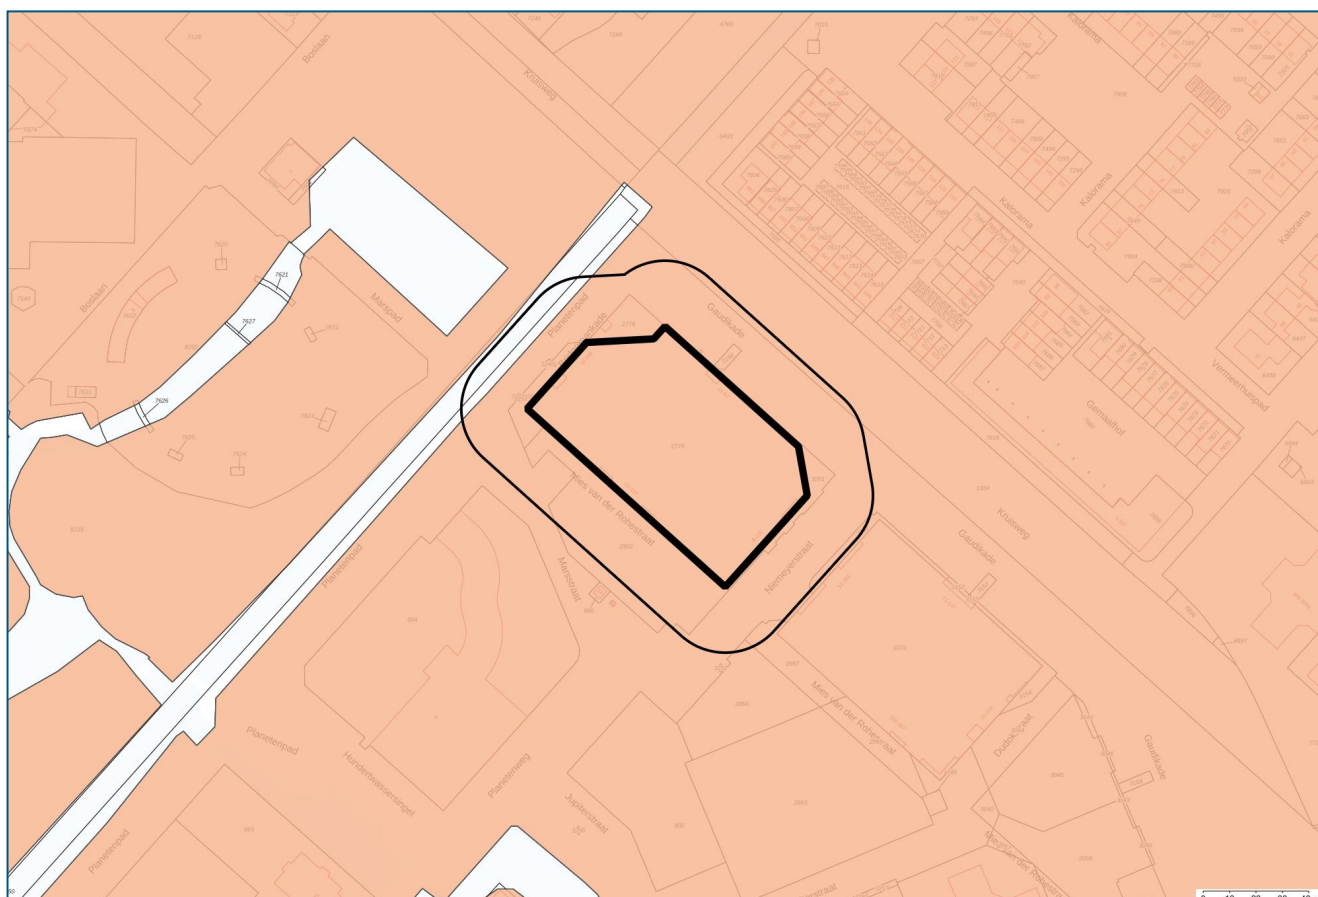
PFAS ACN kaart

PFOS BG (0-0.5 m-mv): 0,39 ug/kg ds

PFOS OG (0,5-1 m-mv): 0,16 ug/kg ds

PFOA BG (0-0.5 m-mv): 0,54 ug/kg ds

PFOA OG (0,5-1 m-mv): 0,30 ug/kg ds

PFOS BG (0-0.5 m-mv): 0,80 ug/kg ds

PFOS OG (0,5-1 m-mv): 0,32 ug/kg ds

PFOA BG (0-0.5 m-mv): 0,60 ug/kg ds

PFOA OG (0,5-1 m-mv): 0,25 ug/kg ds
