Keuringsverslag van een elektrische laagspanning- en zeer lage spanningsinstallatie

NIET CONFORM

Datum keuring: 16/06/2025

Straatnaam Hoevenhaag
Huisnummer 1
Busnummer
Postcode 3600
Gemeente GENK
Land België

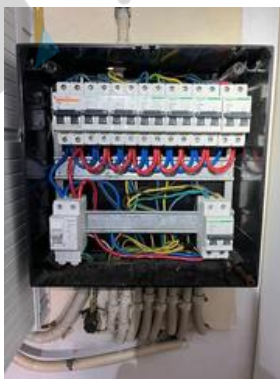
Afbeelding schakel- en verdeelbord:

Visueel nazicht (algemeen)	NOK	Directe aanraking	NOK	Indirecte aanraking	NOK
Aansluitingen	NOK	schema in bijlage door Aceg vzw	NA		
Equipotentiale verbindingen	niet van toepassing	Doorsnede geleiders	OK		
Continuïteit	NOK	Verlichting / toestellen	OK

I5.03 Het verdeelbord is niet makkelijk toegankelijk. (Boek 1 Onderafdeling 5.3.5.1.C.)

I5.06 De deur en/of afschermplaat van het schakelbord dient (terug)geplaatst te worden. Aanraking van onder spanning staande delen mogelijk. (Boek 1 Afdeling 5.1.4. en 5.3.5.1.A. en 4.2.2.3.)

I5.10 De genaakbare, naakte onder spanning staande delen zijn onvoldoende afgeschermd. (Boek 1 Afdeling 5.1.4. en 4.2.2.3.)

I5.11 Niet gebruikte invoeringen van het verdeelbord zijn niet correct of onvoldoende afgedicht. (Boek 1 Afdeling 5.1.4. en 4.2.2.3.)

- N22 De elektrische installatie is grondig na te zien en conform te maken volgens de voorschriften van het AREI boek 1.
- N3 Het is niet uitgesloten dat bij een nacontrole bijkomende inbreuken worden vastgesteld bij voorleggen schema's.
