MEERJARENONDERHOUDSPANNING

Vereniging van Eigenaars Flatgebouw “Wijckermolen”
te Beverwijk

Project: VS20P149
Datum: 20 november 2020

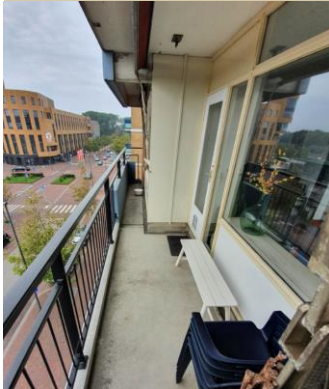
Buitenwandopeningen

Locatie : De (beschut gelegen) kozijnen op de galerijen en de balkons.

Bevinding : Tijdens de inspectie is aangegeven dat de kozijnen omstreeks 2012 zijn geschilderd:

- Het schilderwerk van de kozijnen ter plaatse van de balkons en de galerijen verkeert in redelijke conditie.
- Zeer plaatselijk is er scheurvorming in het schilderwerk zichtbaar en zijn houten afwerkingen in de puien aangetast door houtrot/delaminatie. Dit is zichtbaar ter plaatse van de onderzijden van enkele puien die op de galerijen en de balkons zijn gelegen.
- Er zijn plaatselijk beschadigingen zichtbaar als gevolg van (regulier) gebruik. Dit is bijvoorbeeld zichtbaar ter plaatse van de kozijnen van het trappenhuis naar de galerijen.
- De borstwering van de kozijnen op de galerijen zijn voorzien van een geschilderde asbesthoudende gevelbekleding.
- Diverse voordeuren zijn door de individuele eigenaren vernieuwd.

Advies : In de begroting is rekening gehouden met diverse onderhoudswerkzaamheden:

- Op termijn schilderen van de (beschut gelegen) kozijnen. Er is tevens rekening gehouden om plaatselijk herstelwerkzaamheden uit te voeren.
- Op lange termijn vernieuwen van de kozijnen (inclusief toepassen inbraakwerend hang- en sluitwerk, geïsoleerde borstwering etc).

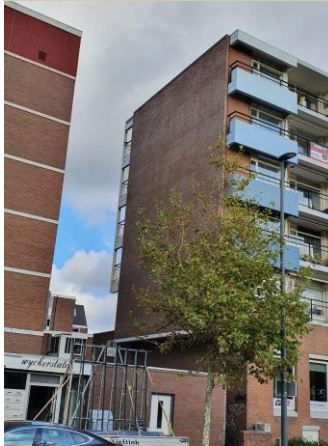
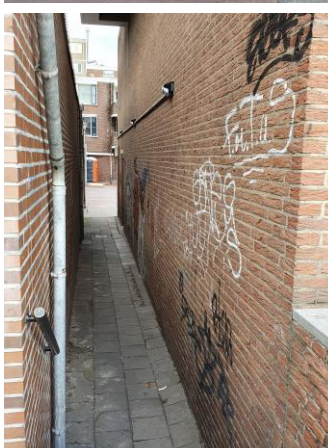
Buitenwandafwerkingen

Locatie : Het gevelmetselwerk.

Bevinding : Tijdens de inspectie is het gevelmetselwerk beoordeeld:

- Tijdens de inspectie is aangegeven dat het metselwerk in de linker kopgevel (boven de latei) opnieuw is opgemetseld. Het metselwerk verkeert in goede conditie.
- Ter plaatse van de hoger gelegen bouwdelen is het voegwerk meer onderhevig aan weervloeden. Hierdoor zijn de voegwerken in meer of mindere mate verzand. Dit is goed zichtbaar ter plaatse van de voorgevel.
- De dakopbouw is grotendeels reeds voorzien van nieuw voegwerk. Plaatselijk is het oude voegwerk nog aanwezig.
- Het voegwerk ter plaatse van de noordoostzijde (achtergevel) is verouderd, maar lijkt in redelijke conditie te verkeren. Er is sprake van een vervuilde uitstraling.
- Plaatselijk is er bekladding/graffiti aanwezig. Dit is bijvoorbeeld zichtbaar ter plaatse van de linker gevel en de dakopbouw (noordwestzijde/achtergevel).
- Plaatselijk is scheurvorming in het metselwerk aanwezig.

Advies : In de begroting is rekening gehouden met diverse onderhoudswerkzaamheden:

- Op korte termijn is rekening gehouden met het vernieuwen van het voegwerk in de voorgevel en het oude voegwerk in de dakopbouw.
De werkzaamheden zijn afgestemd op de overige onderhoudswerkzaamheden die op korte termijn uitgevoerd dienen te worden. Er is tevens rekening gehouden met het verwijderen van de bekladding/graffiti.
- Op termijn is een post opgenomen om de overige voegwerken te vernieuwen en de scheurvorming in het metselwerk te herstellen.
- Tevens is rekening gehouden met het vernieuwen van het loodwerk. De werkzaamheden zijn afgestemd op de werkzaamheden aan het metselwerk.

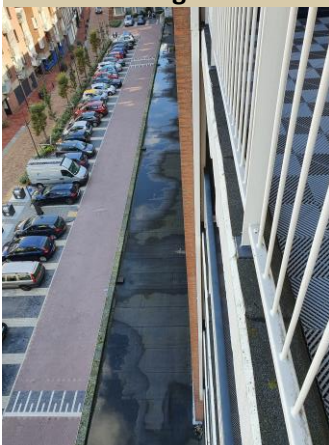
Dakafwerkingen

- Locatie** : De dakafwerkingen ter plaatse van de commerciële ruimten.
- Bevinding** : De dakafwerkingen verkeren in redelijke conditie. Tijdens de inspectie zijn er geen gebreken waargenomen.
- Advies** : In de begroting is op termijn rekening gehouden met het vernieuwen van de dakafwerkingen. De werkzaamheden zijn ingepland op basis van de theoretische levensduur. Er is geen rekening gehouden met jaarlijkse onderhoudswerkzaamheden, zoals het jaarlijks controleren en reinigen van de dakafwerking (contractonderhoud).

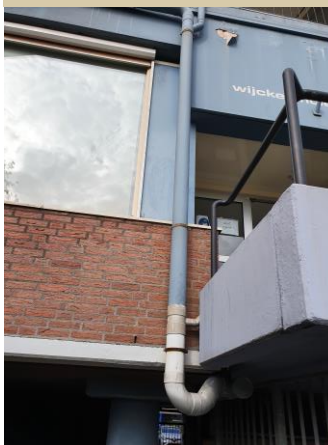
Afvoeren

- Locatie** : De hemelwaterafvoeren tegen de gevels.
- Bevinding** : Tijdens de inspectie zijn de hemelwaterafvoeren beoordeeld:
- De afvoeren ter plaatse van de voorgevel zijn functioneel in orde. Als gevolg van aantasting door UV-straling zijn de weekmakers uit het materiaal getreden en is de kans op breukschade toegenomen.

- De afvoeren ter plaatse van de galerijen verkeren in uitstekende conditie.
 - Ter plaatse van de onderereinden zijn er plaatselijk (vandalismebestendige) verzinkt stalen afvoeren aangebracht. Deze verkeren in goede conditie.

- Ter plaatse van de voorgevel zijn de hemelwaterafvoeren geschilderd. Het schilderwerk verkeert in matige conditie.
- Advies** : In de begroting is rekening gehouden met diverse onderhoudswerkzaamheden:

- Op korte termijn schilderen van de hemelwaterafvoer ter plaats van de voorgevel.
 - Op termijn is rekening gehouden met het vervangen van de hemelwaterafvoeren.

- Op lange termijn vervangen van de verzinkt stalen onderereinden.
- De werkzaamheden zijn afgestemd op de overige werkzaamheden aan de gevels.

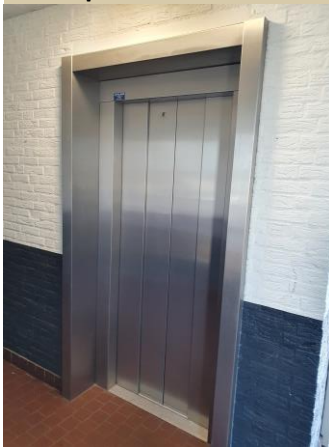
Transportinstallaties

- Locatie : De liftinstallatie in het portiek.
- Bevinding : In het gebouw is een liftinstallatie aanwezig. De installatie wordt onderhouden door de firma Otis.
- Advies : De onderhoudswerkzaamheden zijn afgestemd met de firma Otis en zijn weergegeven in de begroting.
