# Asbestinventarisatetest

Schoolstraat 14, 3630 Maasmechelen

Attestnummer : **20240806-000176.000**

## Asbestveilig

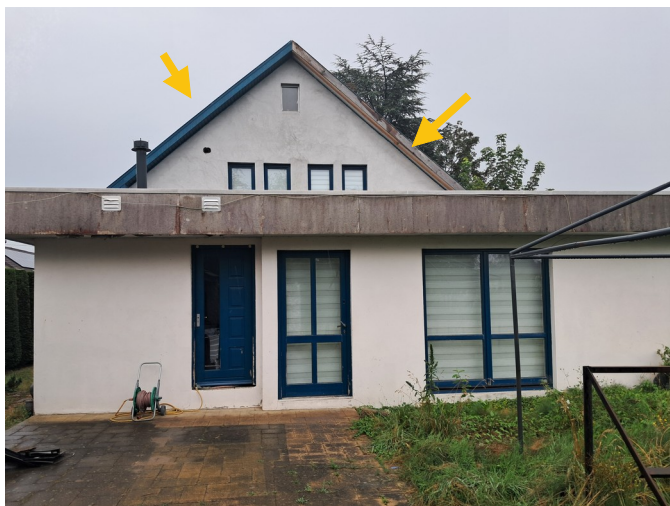
Situeringsfoto

### Tijdelijke beperking

**Reden:** Het te onderzoeken materiaal situeert zich hoger dan 3,50 m te rekenen vanaf een veilige ondergrond

**Uitleg van de asbestdeskundige:** en langs binnenis het onderdak niet toegankelijk

nergens een luik

alles afgekleed met gipskartonplaten

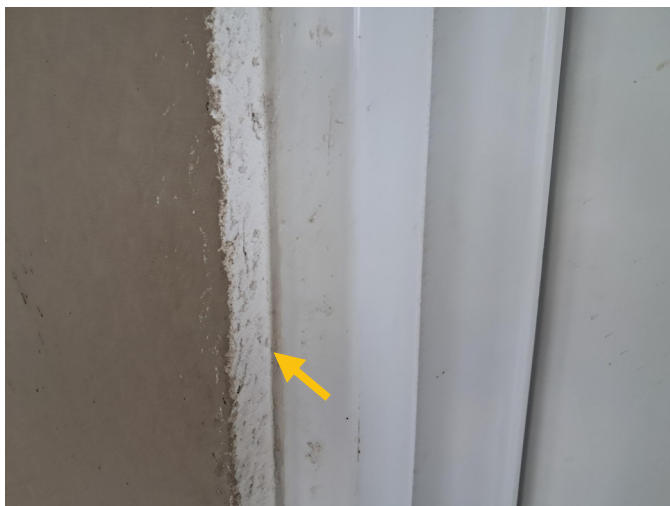
Vrije foto

de kit is elastisch en indrukbaar wat aangeeft dat er weekmakers inzitten en geen asbestvezels anders was deze keihard geweest

Identificatiemethode	Vaststelling & expertise (niet-asbestverdacht)
Primaire drager	Wandopening verticaal (raam, deur, ...)
(Asbest)materiaal	In-situ afwerkingslagen - Pasta, stopverf, voegsel, stopsel, vulsel, mastiek, kitten, ...
Bindmiddel	Kitten, mastiek, pasta
Gebondenheid bindmiddel	Hecht

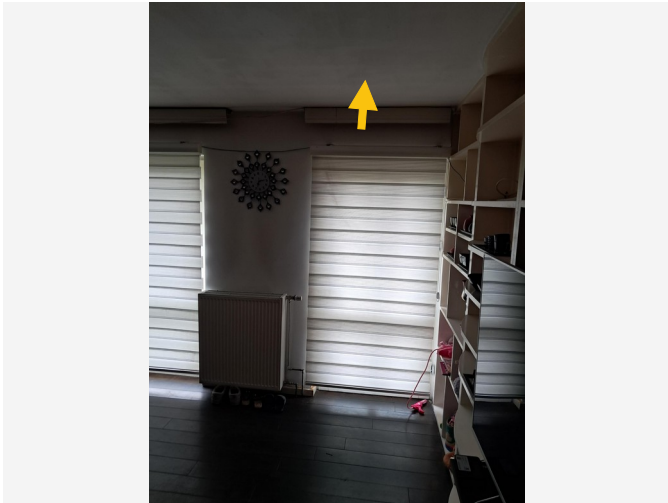
Vrije foto

alle plafonds zijn van gipskartonplaten en zijn niet asbestverdacht

Identificatiemethode	Vaststelling & expertise (niet-asbestverdacht)
Primaire drager	Plafond

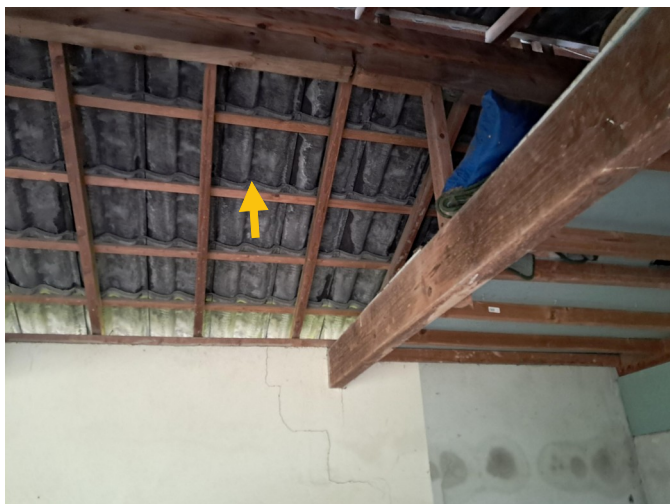
Vrije foto

hier is te zien dat er nergens aan de garage en terras een onderdak geplaatst is onder de pannen

Identificatiemethode	Vaststelling & expertise (niet-asbestverdacht)
Primaire drager	Schuin dak

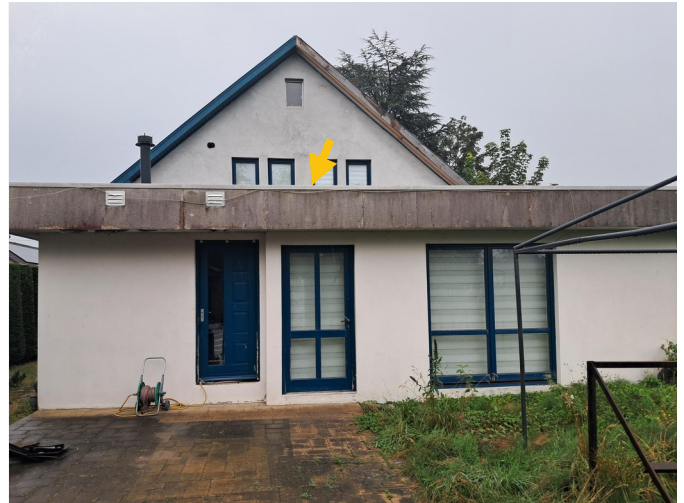
## Fiche 5: roofing plat dak

Geen asbest

#	Type	Referentie	Resultaat
5.1	Mengmonster	r002427972	Geen asbest

Beschrijving	roofing plat dak
Omgeving	Buiten
Primaire drager	Plat dak
Bindmiddel van materiaal	Bitumen (roofing, teer, asfalt)
Gebondenheid op basis van bindmiddel	Hecht
Hoeveelheid (oppervlakte - aantal)	• 45,00 m <sup>2</sup> - 1 stuk
Totale oppervlakte	45,00 m <sup>2</sup>
Identificatiemethode	Vaststelling met monstername
Destructieve handeling voor identificatie	Nee

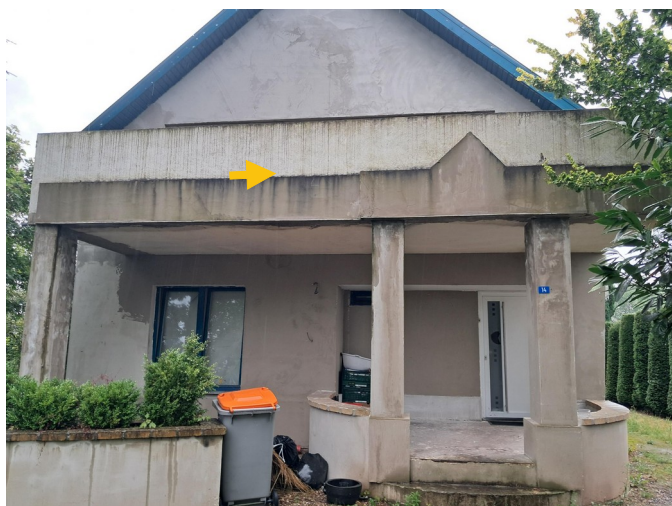
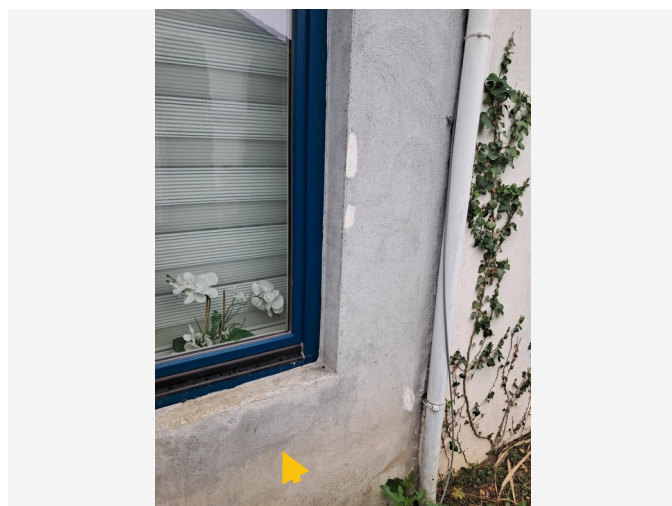
## Fiche 6: gevelpleister

Geen asbest

#	Type	Referentie	Resultaat
6.1	Puntmonster	r002427928	Geen asbest

Beschrijving	gevelpleister
Omgeving	Buiten
Primaire drager	Wand buitenschil
Bindmiddel van materiaal	Cement
Gebondenheid op basis van bindmiddel	Hecht
Hoeveelheid (gewicht - aantal)	• 3.400,00 kg - 1 stuk
Totaal gewicht	3.400,00 kg
Identificatiemethode	Vaststelling met monstername
Destructieve handeling voor identificatie	Nee
